Asbestinventarisatetest

Paul Gilsonlaan 47, 2650 Edegem

Attestnummer : 20240220-000428.000

Uitgegeven op : 20.02.2024

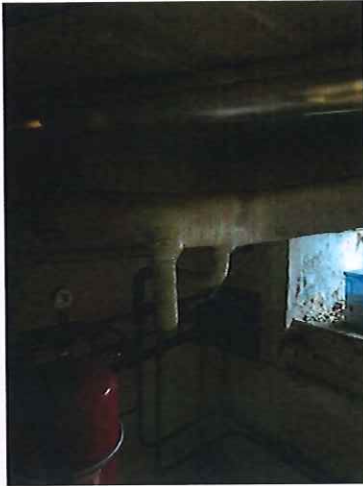
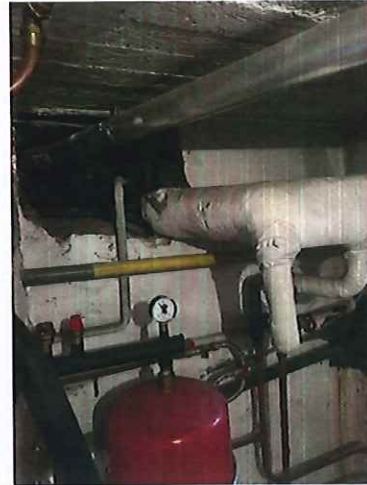
Het asbestmateriaal valt onder de mijlpaal van 2034.

Dringend verwijderen

Eindbeoordeling materiaalisico	Hoog materiaalisico en/of hoge kans op vezelvrijgave
--------------------------------	--

Gebondenheid	Categorie 2: niet-hechtgebonden met matrix
Asbestsoort (vezeltype)	Amfibool aanwezig, uitgezonderd crocidoliet
Asbestconcentratie	Hoog ($\geq 50\%$)
Afschermingsgraad van het gehele materiaal	Geheel of deels (ook) vrij aan binnenluchtstromen
Toestand van het materiaal	Licht beschadigd, licht verweerd. Intact materiaal type Pical – asbestboard of categorie III 'gebondenheid'

#	Type	Referentie	Resultaat
1.1	Mengmonster	X4	Amosiet

Beschrijving	Leidingisolatie
Omgeving	Binnen
Primaire drager	Sanitaire infrastructuur en uitrusting (toe- en afvoer)
Asbestmateriaal	In-situ afwerkingslagen - Thermische isolatie
Bindmiddel van asbestmateriaal	Gips - kalk
Gebondenheid op basis van bindmiddel	Niet-hechtgebonden
Hoeveelheid (lengte - omtrek - dikte - aantal)	• 10,00 m - 25,00 cm - 5,00 cm - 1 stuk

- Verwijder dit asbestmateriaal zo snel mogelijk. Volg de toestand goed op.

- Hermetische zone (erkend asbestverwijderaars)
Vanwege de verhoogde kans op vezelvrijgave is enkel deze methode toegestaan voor de verwijdering

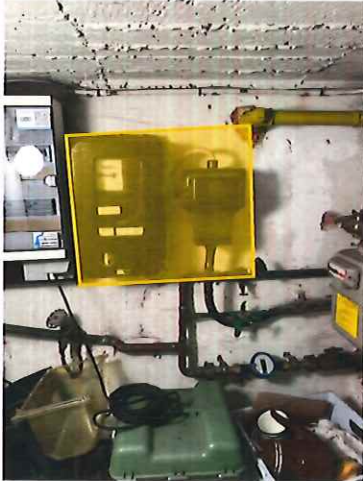
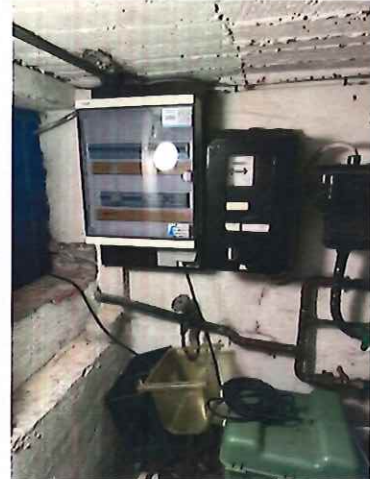
Fiche 2: Elektricitetskast

Het asbestmateriaal valt onder de mijlpaal van 2040.

Zorgvuldig beheren

Eindbeoordeling materiaalrisico	Laag materiaalrisico en/of verlaagde kans op vezelvrijgave
---------------------------------	--

Gebondenheid	Categorie 1: hechtgebonden in oorsprong
Asbestsoort (vezeltype)	Alleen chrysotiel
Asbestconcentratie	Laag (< 50%)
Afschermingsgraad van het gehele materiaal	Geheel of deels (ook) vrij aan binnenluchtstromen
Toestand van het materiaal	Onbeschadigd, niet verweerd

Beschrijving	Elektriciteitskast
Omgeving	Binnen
Primaire drager	Communicatie en elektrische infrastructuur en uitrusting
Asbestmateriaal	Plaat, paneel, tablet - Type Pical
Bindmiddel van asbestmateriaal	Kunststof of -hars
Gebondenheid op basis van bindmiddel	Hecht
Hoeveelheid (gewicht - aantal)	• 5,00 kg - 1 stuk
Totaal gewicht	5,00 kg
Eenvoudig bereikbaar	Ja
Bevestigingswijze	• Geschroefd

- Zorg voor een veilig beheer. Vermijd het beschadigen van het asbestmateriaal. Controleer de toestand jaarlijks op wijzigingen.

- Eenvoudige handelingen: mag via doe-het-zelf of door werknemer(s) met opleidingsattest eenvoudige handelingen
Indien de toepassing intact blijft bij afbraak mag deze methode gehandteerd worden.

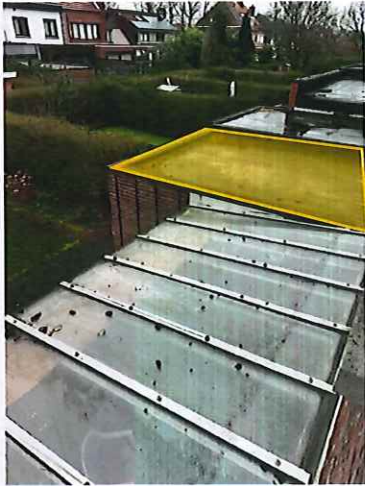
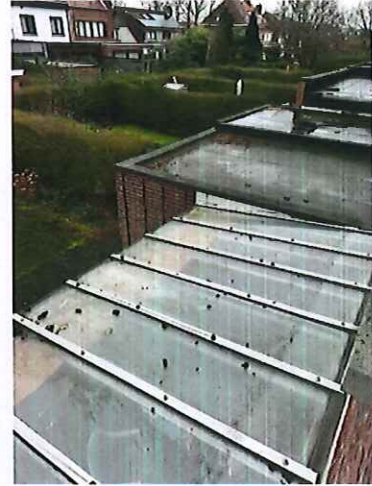
Fiche 3: Roofing plat dak garage

Het asbestmateriaal valt onder de mijlpaal van 2040.

Zorgvuldig beheren

Eindbeoordeling materiaalrisico	Laag materiaalrisico en/of verlaagde kans op vezelvrijgave
---------------------------------	--

Gebondenheid	Categorie 1: hechtgebonden in oorsprong
Asbestsoort (vezeltype)	Crocidoliet aanwezig
Asbestconcentratie	Laag (< 50%)
Afschermingsgraad van het gehele materiaal	Geheel of deels vrij aan de buitenlucht
Toestand van het materiaal	Licht beschadigd, licht verweerd. Intact materiaal type Pical – asbestboard of categorie III 'gebondenheid'

Beschrijving	Roofing plat dak garage
Omgeving	Buiten
Primaire drager	Plat dak
Asbestmateriaal	Dak- en gevelbekleding - Roofing
Bindmiddel van asbestmateriaal	Bitumen (roofing, teer, asfalt)
Gebondenheid op basis van bindmiddel	Hecht
Hoeveelheid (oppervlakte - aantal)	• 15,00 m ² - 1 stuk
Totale oppervlakte	15,00 m ²
Eenvoudig bereikbaar	Ja
Bevestigingswijze	• Geklemd • Verlijmd, ingegoten, versmeerd

- Zorg voor een veilig beheer. Vermijd het beschadigen van het asbestmateriaal. Controleer de toestand jaarlijks op wijzigingen.
- Zorg voor een veilig beheer en verwijder dit asbestmateriaal wanneer het bij werken eenvoudig bereikbaar wordt. Controleer de toestand jaarlijks op wijzigingen.

- Eenvoudige handelingen: enkel door erkend asbestverwijderaar
Vanwege de verhoogde kans op vezelvrijgave is enkel deze methode toegestaan voor de verwijdering.

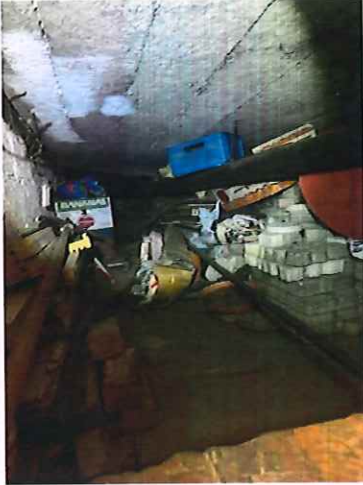
Permanente beperking

Reden: Het onderzoek kan niet uitgevoerd worden binnen de bepalingen van de Welzijnswet

Uitleg van de asbestdeskundige: Lager dan 1,5m

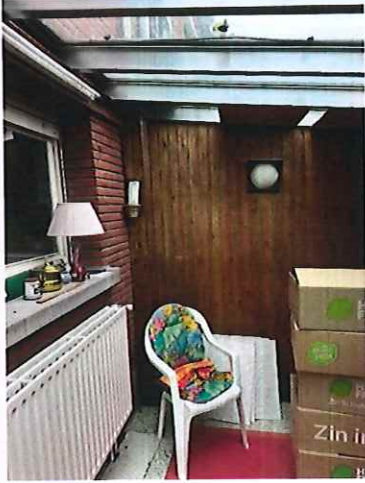
Fiche 5: Wand bijbouw/veranda in houtafwerking

De wanden van de bijbouw/ veranda in houtafwerking bevatten geen asbesthoudende materialen tijdens de inspectie. Het is aangewezen om bijkomend (destructief) onderzoek (met extra staalnames) op achterliggende/ingesloten materialen uit te voeren indien de situatie wijzigt door bv afbraak of grondige verbouwingswerken.

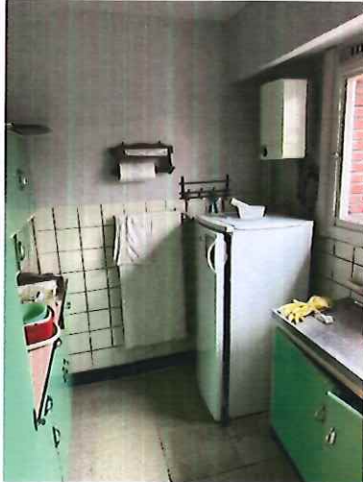
Fiche 6: wandtegels keuken

De tegels bevinden zich in een asbestveilige toestand tijdens de inspectie. Indien de situatie zou wijzigen in de toekomst is het aangewezen om eventueel een destructief onderzoek uit te voeren & monsternames uit te voeren op onderliggende/ingesloten materialen om al dan niet uitsluitel te geven over de aanwezigheid van asbest.

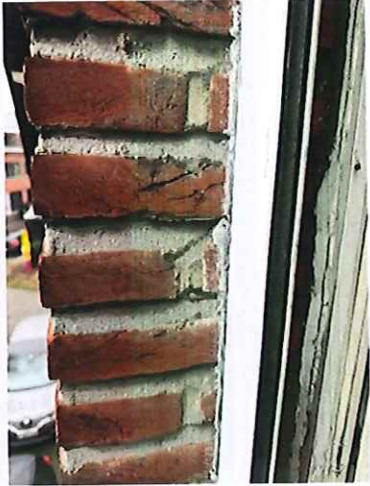
Fiche 7: Ramen buitenschildelen 2de verdieping

Ramen buitenschildelen 2de verdieping bevatten geen asbesthoudende materialen.

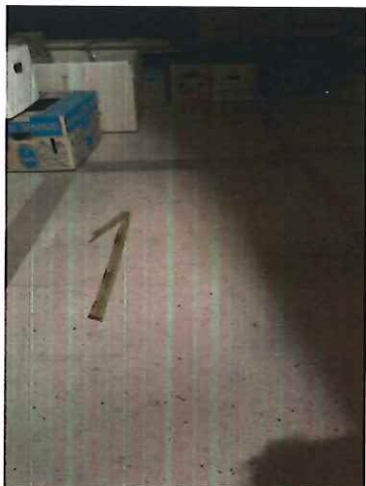
Fiche 8: Vloer in houtafwerking

De vloer van de zolder bevat geen asbesthoudende materialen (hout). Het is aangewezen om bijkomend (destructief) onderzoek (met extra staalnames) op onderliggende/ingesloten materialen uit te voeren indien de situatie wijzigt door bv afbraak of grondige verbouwingswerken.

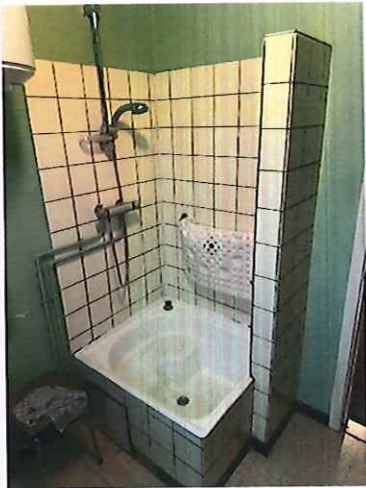
Fiche 9: Wandtegels badkamer

De tegels bevinden zich in een asbestveilige toestand tijdens de inspectie. Indien de situatie zou wijzigen in de toekomst is het aangewezen om eventueel een destructief onderzoek uit te voeren & monsternames uit te voeren op onderliggende/ingesloten materialen om al dan niet uitsluitend te geven over de aanwezigheid van asbest.

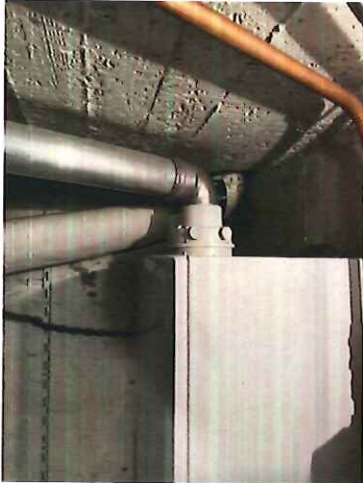
Fiche 10: Betonnen balken plafond kelder

Betonnen balken bevatten geen asbesthoudende materialen.

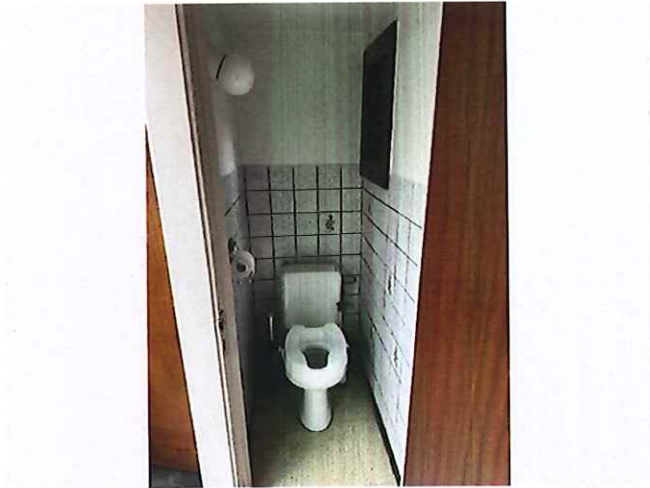
De tegels bevinden zich in een asbestveilige toestand tijdens de inspectie. Indien de situatie zou wijzigen in de toekomst is het aangewezen om eventueel een destructief onderzoek uit te voeren & monsternames uit te voeren op onderliggende/ingesloten materialen om al dan niet uitsluitel te geven over de aanwezigheid van asbest.

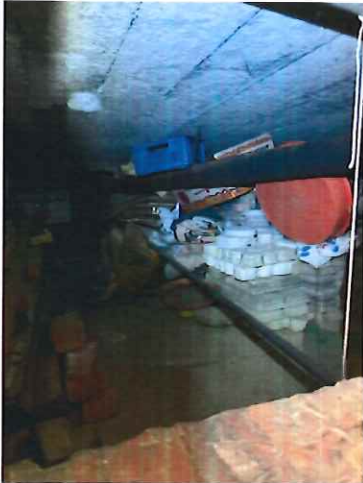
De asbesthoudende leidingisolatie die in de kelder vertrekt loopt door in de kruipkelder. Er is een zwarte tape/band aangebracht rond de leidingisolatie van het gedeelte dat zich in de kruipkelder bevindt. Volledige analyse is niet mogelijk, maar het is aangewezen om de leidingisolatie te bemonsteren indien deze door verbouwingen eenvoudig bereikbaar wordt.

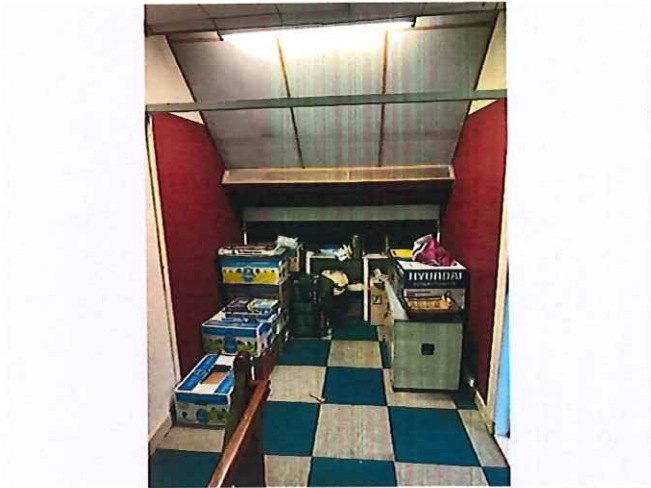
Het vloertapijt van de 2de verdieping bevat geen asbesthoudende materialen tijdens de inspectie. Het is aangewezen om bijkomend (destructief) onderzoek (met extra staalnames) op onderliggende/ingesloten materialen uit te voeren indien de situatie wijzigt door bv afbraak of grondige verbouwingswerken.

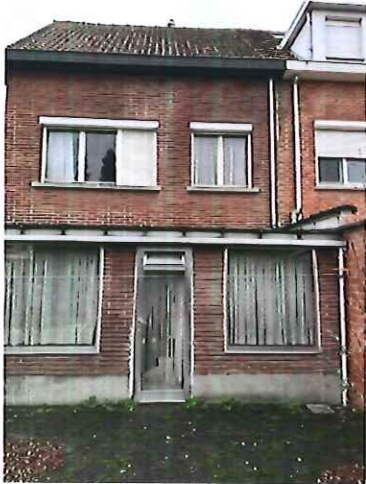
Fiche 14: Ramen & deuren buitenschildelen gelijkvloers

Ramen & deuren buitenschildelen gelijkvloers zonder asbesthoudende materialen.

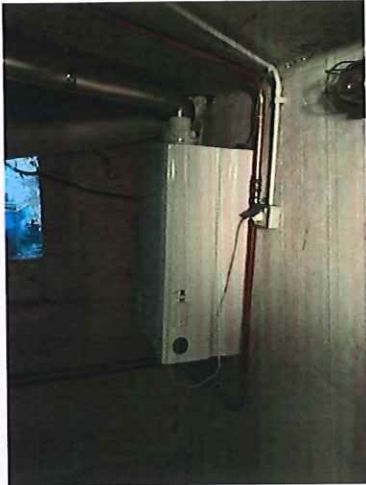
Cv- toestel zelf bevat geen asbesthoudende materialen. De isolatie van de distributieleidingen bevat wel asbesthoudende materialen.

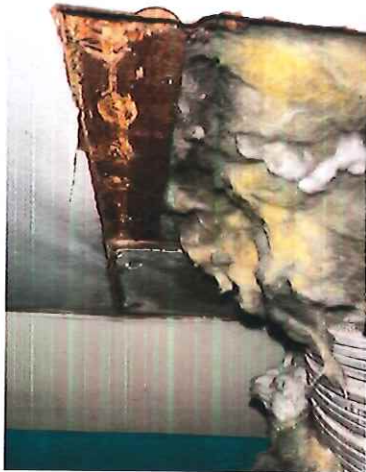
Fiche 16: Onderdak

Het onderdak bevat geen asbesthoudende materialen.

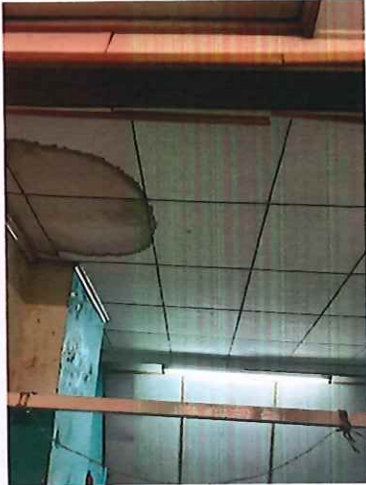
Fiche 17: Plafondtegels

De plafondtegels op de 2de verdieping & de zolder bevatten geen asbesthoudende materialen.

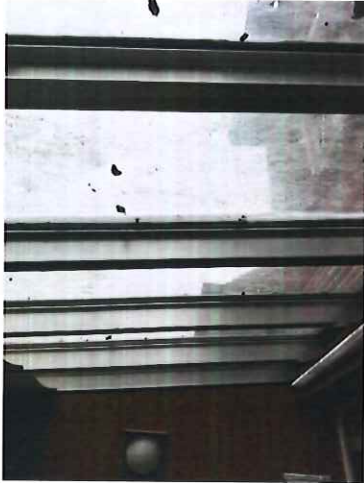
Fiche 18: Glazen dak bijbouw/veranda

Het dak in glas (met alu profilen) van de bijbouw/ veranda bevat geen asbesthoudende materialen.

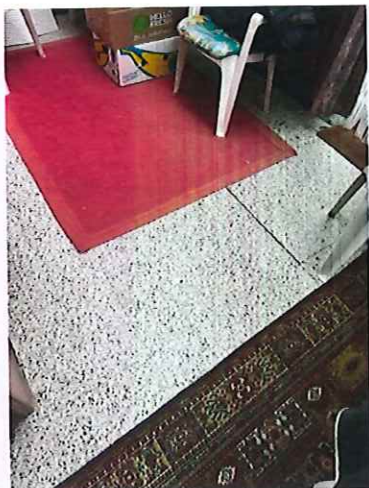
De tegels bevinden zich in een asbestveilige toestand tijdens de inspectie. Indien de situatie zou wijzigen in de toekomst is het aangewezen om eventueel een destructief onderzoek uit te voeren & monsternames uit te voeren op onderliggende/ingesloten materialen om al dan niet uitsluitend te geven over de aanwezigheid van asbest.

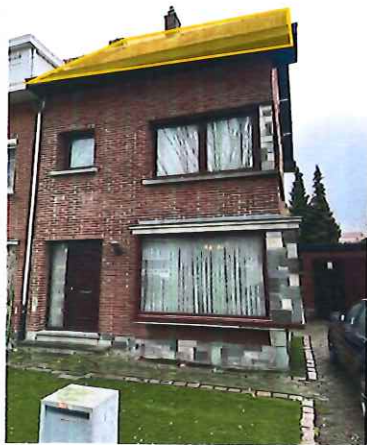
De dakpannen bevatten geen asbesthoudende materialen.

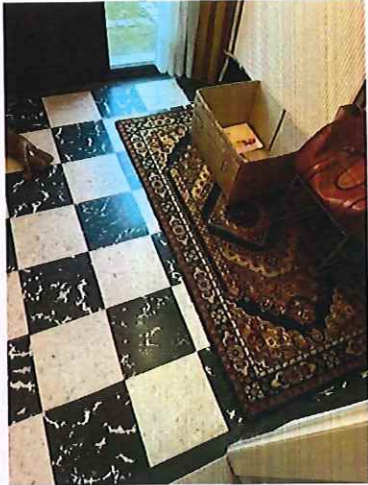
Fiche 23: Vloertegels inkom

De tegels bevinden zich in een asbestveilige toestand tijdens de inspectie. Indien de situatie zou wijzigen in de toekomst is het aangewezen om eventueel een destructief onderzoek uit te voeren & monsternames uit te voeren op onderliggende/ingesloten materialen om al dan niet uitsluitel te geven over de aanwezigheid van asbest.

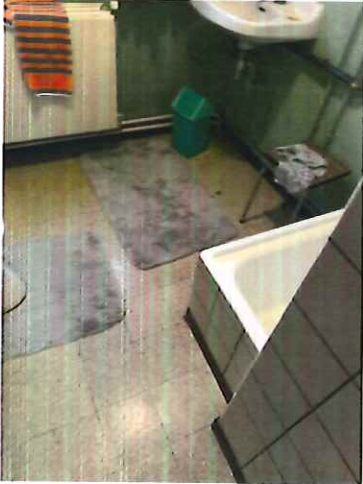
Fiche 24: Vloertegels badkamer

De tegels bevinden zich in een asbestveilige toestand tijdens de inspectie. Indien de situatie zou wijzigen in de toekomst is het aangewezen om eventueel een destructief onderzoek uit te voeren & monsternames uit te voeren op onderliggende/ingesloten materialen om al dan niet uitsluitend te geven over de aanwezigheid van asbest.

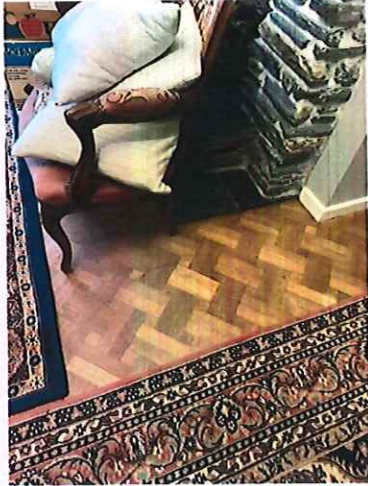
Fiche 25: Vloerafwerking leefkamer in hout

De vloer in houtafwerking in de leefkamer bevat geen asbesthoudende materialen tijdens de inspectie. Het is aangewezen om bijkomend (destructief) onderzoek (met extra staalnames) op onderliggende/ingesloten materialen uit te voeren indien de situatie wijzigt door bv afbraak of grondige verbouwingen.

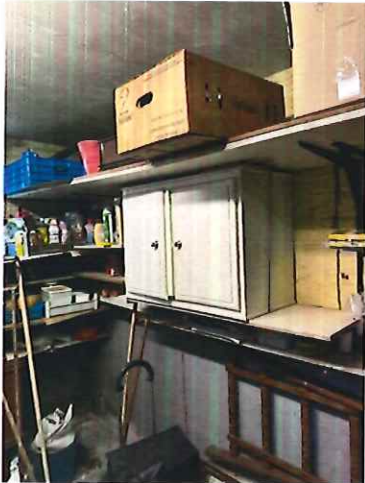
Fiche 26: Garagemuren in volle baksteen

Garagemuren in volle baksteen zonder asbesthoudende materialen.

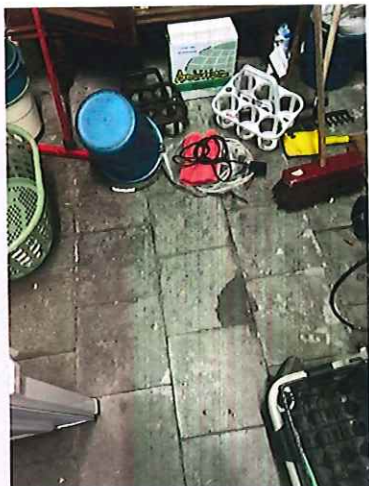
Fiche 27: Vloertegels garage

De tegels bevinden zich in een asbestveilige toestand tijdens de inspectie. Indien de situatie zou wijzigen in de toekomst is het aangewezen om eventueel een destructief onderzoek uit te voeren & monsternames uit te voeren op onderliggende/ingesloten materialen om al dan niet uitsluitsel te geven over de aanwezigheid van asbest.
