Asbestinventarisatetest

Quinten Matsijslei 32/15, 2018 Antwerpen

Attestnummer : 20240123-000320.000

Uitgegeven op : 23.01.2024

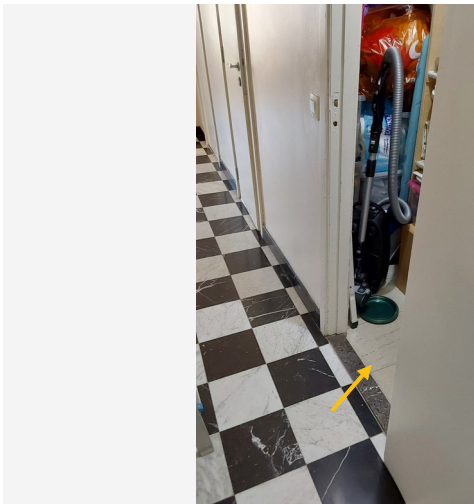
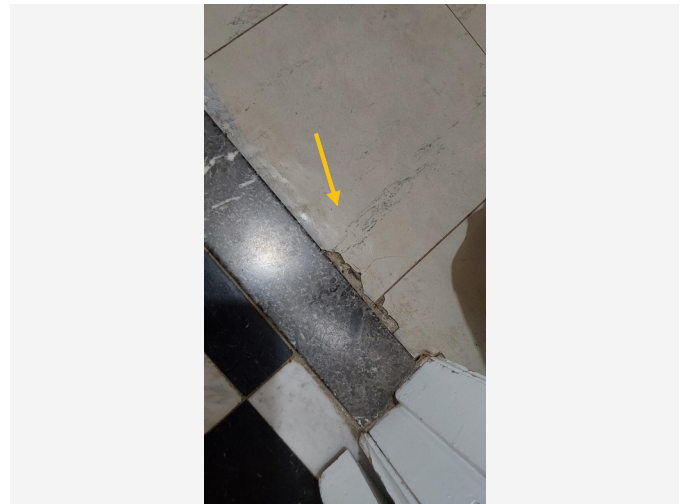
Licht beschadigde vinyl vloer.

Eindbeoordeling materiaalrisico	Laag materiaalrisico en/of verlaagde kans op vezelvrijgave
---------------------------------	--

Gebondenheid	Categorie 1: hechtgebonden in oorsprong
Asbestsoort (vezeltype)	Alleen chrysotiel
Asbestconcentratie	Laag (< 50%)
Afschermingsgraad van het gehele materiaal	Geheel of deels (ook) vrij aan binnenluchtstromen
Toestand van het materiaal	Licht beschadigd, licht verweerd. Intact materiaal type Pical – asbestboard of categorie III 'gebondenheid'

#	Type	Referentie	Resultaat
1.1	Puntmonster	MM05	Chrysotiel

Beschrijving	colovinyl tegels met lijmlaag
Omgeving	Binnen
Primaire drager	Vloer
Asbestmateriaal	Prefab - afwerking - Tegel

- Zorg voor een veilig beheer. Vermijd het beschadigen van het asbestmateriaal. Controleer de toestand jaarlijks op wijzigingen.

- Hermetische zone (erkend asbestverwijderaar)
Niet hechtgebonden asbest vormt een verhoogd risico voor de gezondheid bij het inademen van losse asbestvezels die vrijkomen bij het verwijderen van het materiaal.

Om verdere slijtage te voorkomen, best bedekken met ander materiaal tot het verwijderen van het asbesthoudend materiaal.

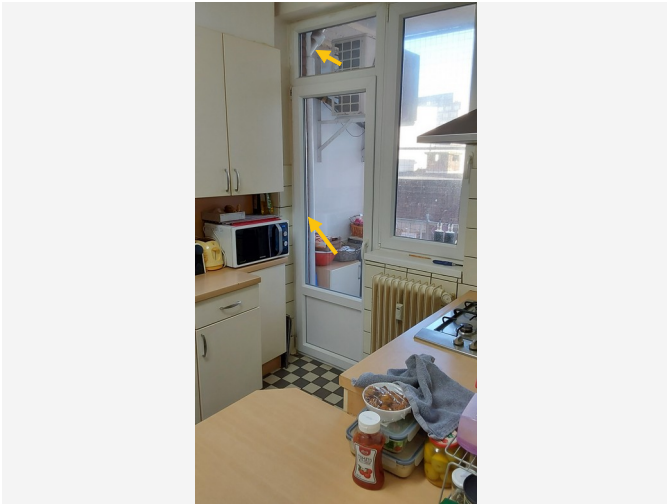
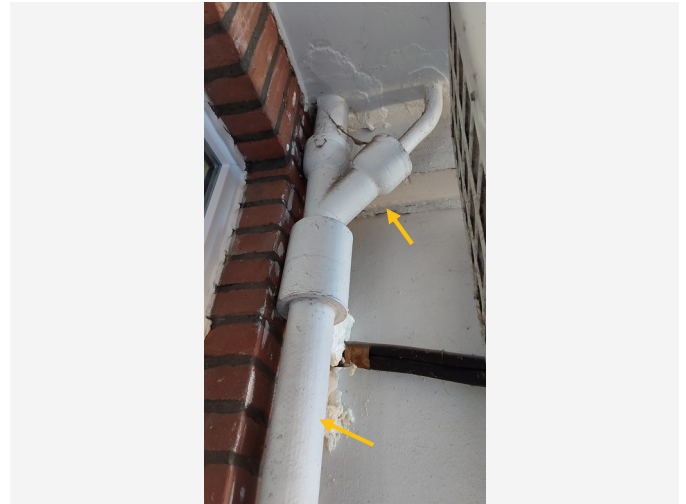
Eindbeoordeling materiaalrisico	Laag materiaalrisico en/of verlaagde kans op vezelvrijgave
---------------------------------	--

Gebondenheid	Categorie 1: hechtgebonden in oorsprong
Asbestsoort (vezeltype)	Crocidoliet aanwezig
Asbestconcentratie	Laag (< 50%)
Afschermingsgraad van het gehele materiaal	Geheel of deels vrij aan de buitenlucht
Toestand van het materiaal	Licht beschadigd, licht verweerd. Intact materiaal type Pical – asbestboard of categorie III 'gebondenheid'

Beschrijving	Ac buis terras
Omgeving	Buiten
Primaire drager	Infrastructuur hemelwater (opvang en afvoer)
Asbestmateriaal	Buis, koker, leiding, pijp, doorvoer
Bindmiddel van asbestmateriaal	Cement
Gebondenheid op basis van bindmiddel	Hecht
Hoeveelheid (lengte - omtrek - dikte - aantal)	<ul style="list-style-type: none">• 2,60 m - 20,00 cm - 1,00 cm - 1 stuk
Totaal volume	0,005 m ³
Eenvoudig bereikbaar	Ja
Bevestigingswijze	<ul style="list-style-type: none">• Verlijmd, ingegoten, versmeerd

Identificatiemethode	Vaststelling zonder monstername
Destructieve handeling voor identificatie	Nee
Opmerking	Ac Buis die doorloopt in het gebouw

- Zorg voor een veilig beheer. Vermijd het beschadigen van het asbestmateriaal. Controleer de toestand jaarlijks op wijzigingen.

- Eenvoudige handelingen: enkel door erkend asbestverwijderaar vermijd het verspreiden van asbestvezels bij het verwijderen van het materiaal.

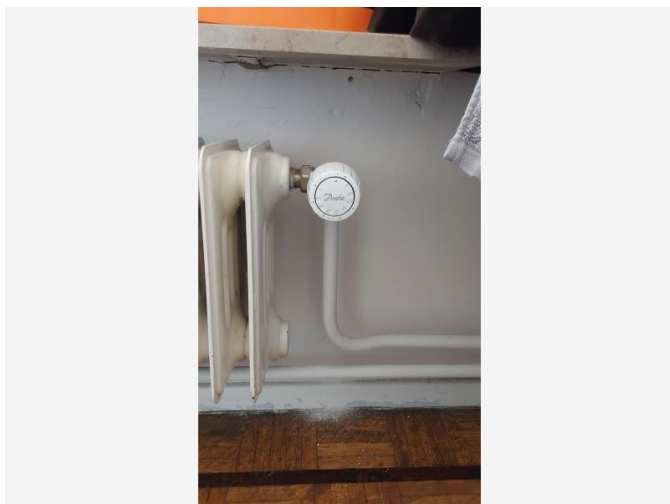
Kan oude pakkingen bevatten die asbesthoudend zijn

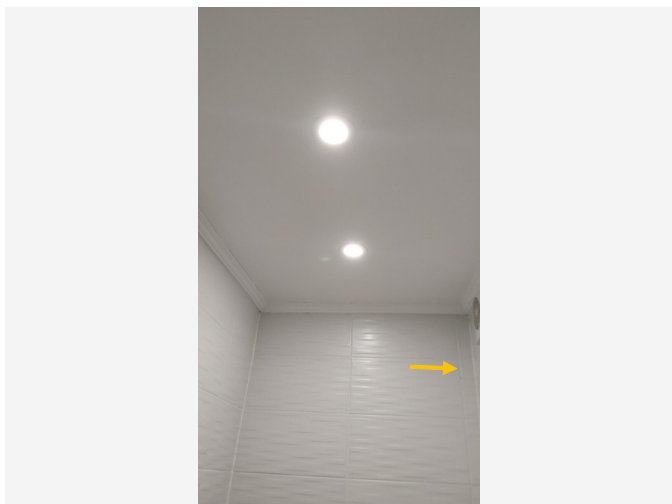
Niet inspecteerbaar, enkel na openbreken

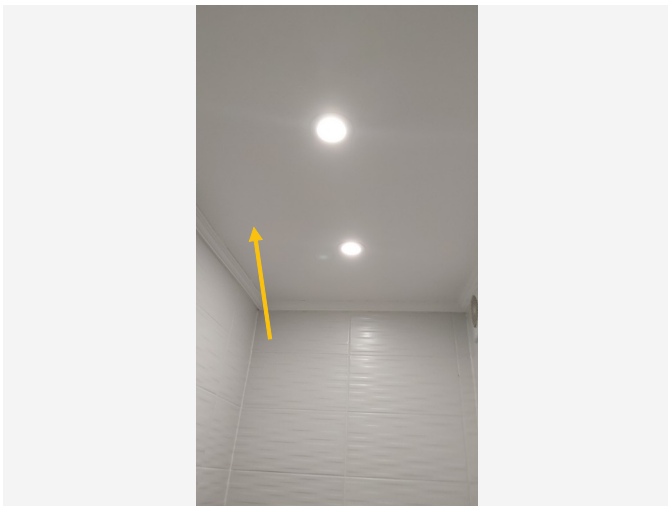
Niet inspecteerbaar, enkel na openbreken

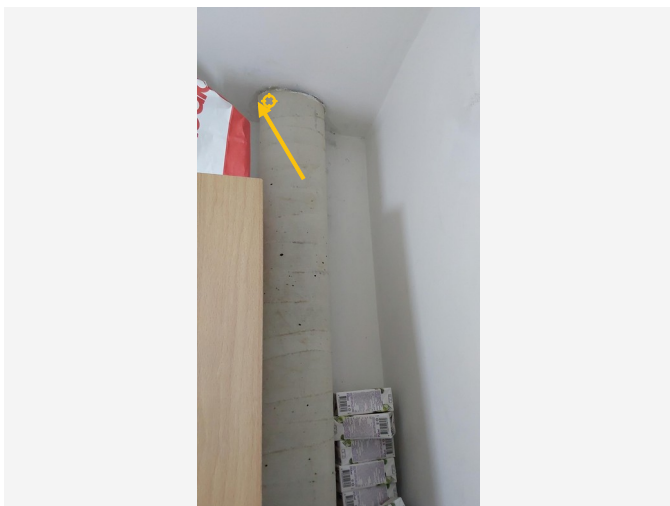
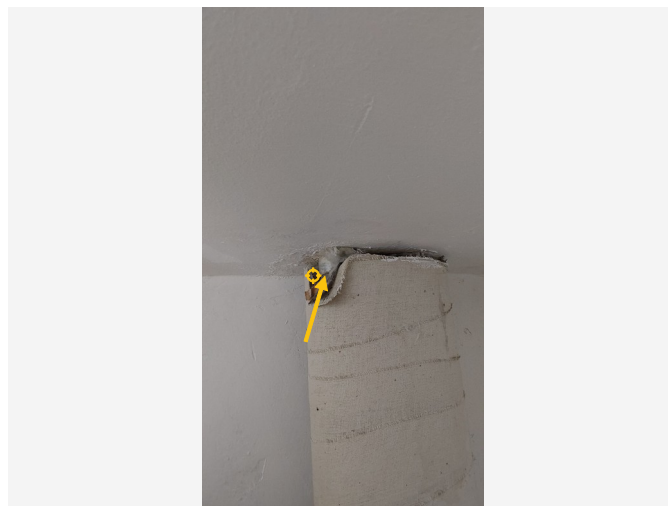
Geen asbest

#	Type	Referentie	Resultaat
6.1	Puntmonster	MM04	Geen asbest

Beschrijving	Isolatiemateriaal rond buis
Omgeving	Binnen
Primaire drager	Sanitaire infrastructuur en uitrusting (toe- en afvoer)
Bindmiddel van materiaal	Gips - kalk

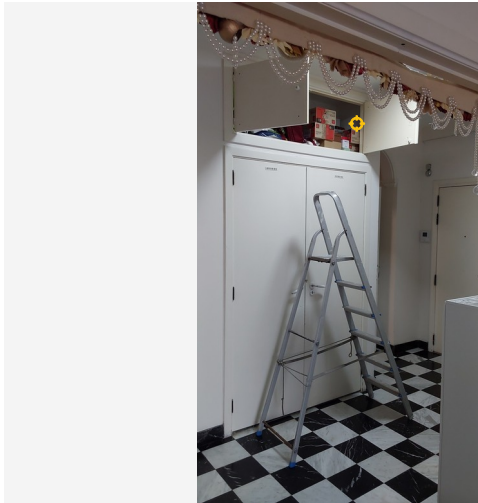
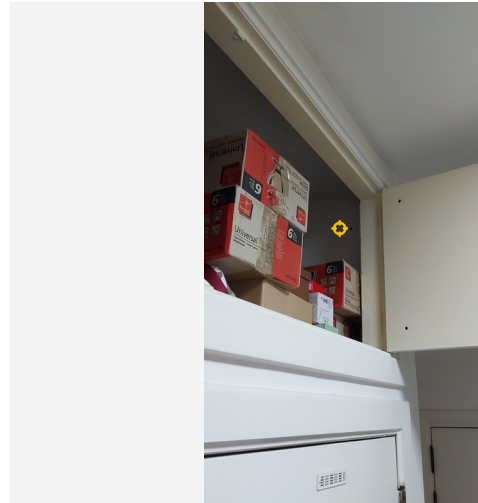
Geen asbest

#	Type	Referentie	Resultaat
7.1	Mengmonster	MM01	Geen asbest

Beschrijving	Pleisterwerk muur
Omgeving	Binnen
Primaire drager	Binnenwand
Bindmiddel van materiaal	Gips - kalk

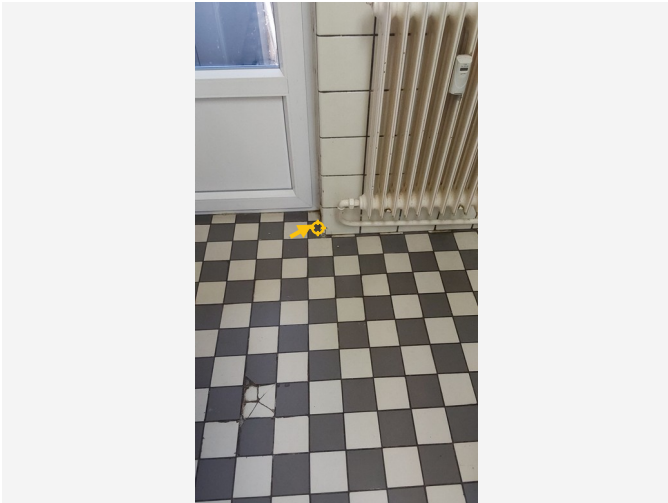
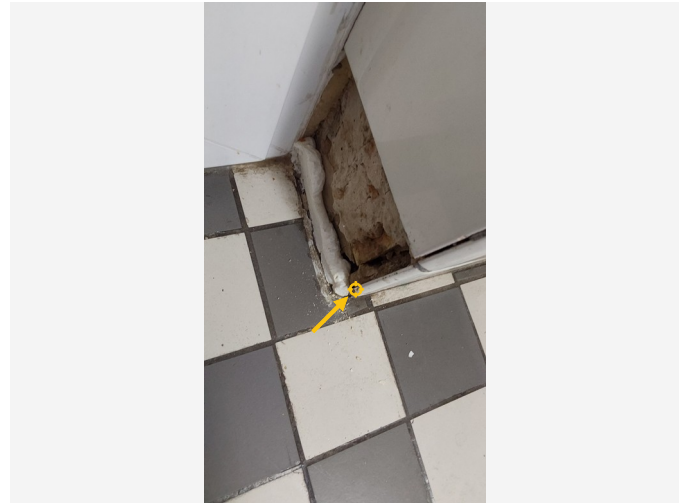
Fiche 8: faiencetegels met lijmlaag

Geen asbest

#	Type	Referentie	Resultaat
8.1	Puntmonster	MM03	Geen asbest

Beschrijving	faiencetegels met lijmlaag
Omgeving	Binnen
Primaire drager	Binnenwand
Bindmiddel van materiaal	Lijm

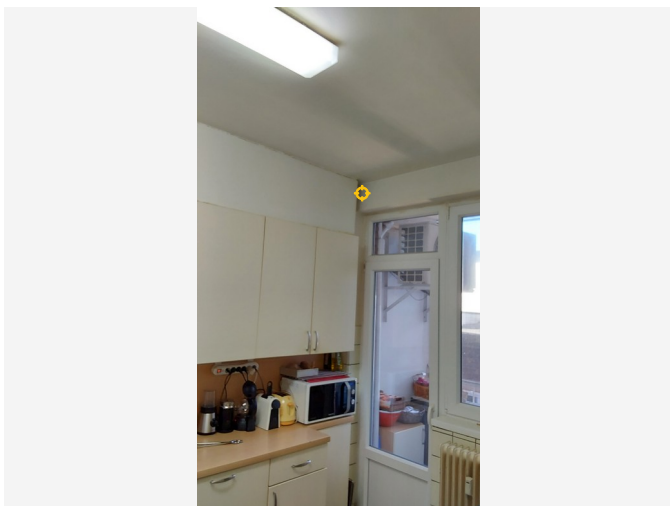
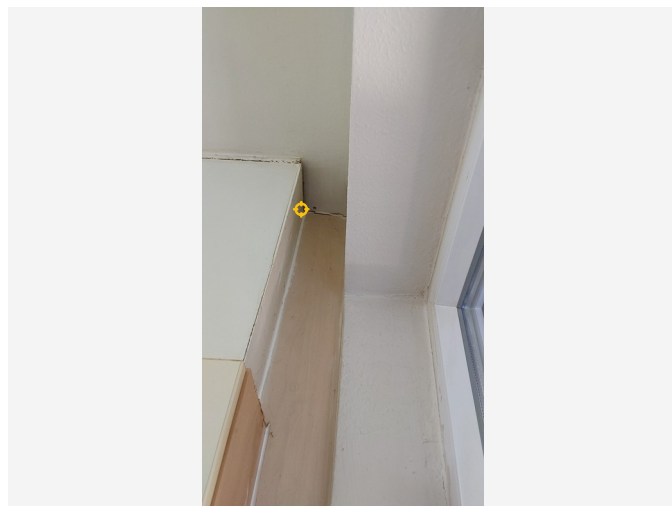
Geen asbest

#	Type	Referentie	Resultaat
9.1	Mengmonster	MM02	Geen asbest

Beschrijving	Pleisterwerk plafond
Omgeving	Binnen
Primaire drager	Plafond
Bindmiddel van materiaal	Gips - kalk
