Asbestinventarisatetest

Broydenborglaan 19, 2660 Antwerpen

Attestnummer : **20240422-000096.000**

Asbestveilig

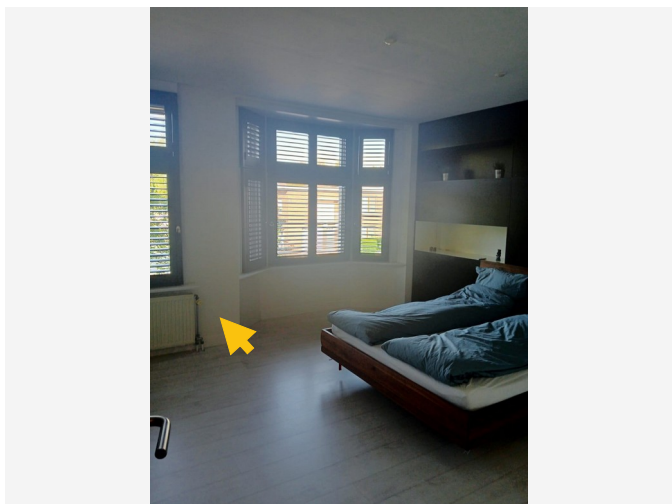
Vrije foto

De bekleding van de wand is vernieuwd met nieuw pleisterwerk van gipskalk.

Identificatiemethode	Vaststelling & expertise (niet-asbestverdacht)
Primaire drager	Binnenwand
(Asbest)materiaal	In-situ afwerkingslagen - Pleisterwerk (wand, plafond, ...)
Bindmiddel	Gips - kalk
Gebondenheid bindmiddel	Niet-hechtgebonden

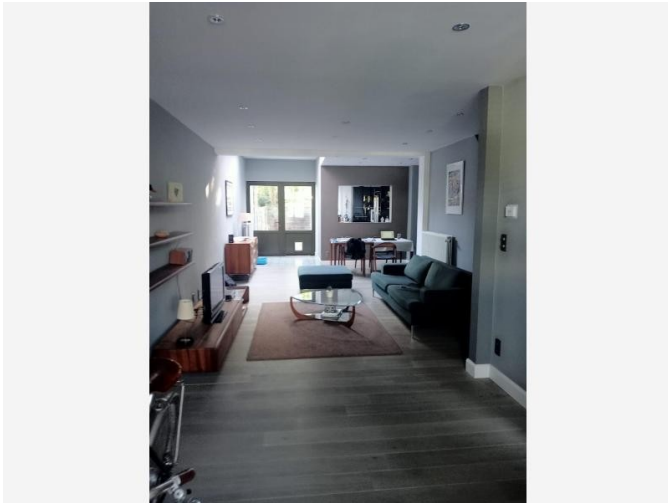
Vrije foto

Het huis, oorspronkelijk gebouwd in 1934, heeft door de jaren heen verschillende renovaties ondergaan. De volgende wijzigingen zijn aangebracht: in 1980 werd de badkamer op de eerste verdieping geïnstalleerd. In 2014 zijn de vloeren volledig vervangen en zijn er gipsplaten als vals plafond geïnstalleerd, samen met nieuwe roofing. In 2019 zijn de ramen vervangen door hoogrendementsglas en is er een op maat gemaakte deur toegevoegd. Tot slot werd in 2020 de voorgevel opgeknapt en opnieuw geschilderd.

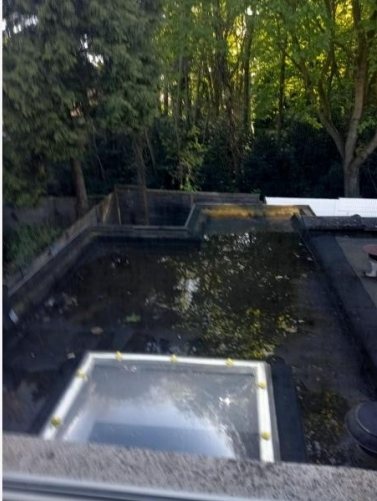
Vrije foto

Het platte dak is gerenoveerd geweest in 2014/2015.

Identificatiemethode	Bewijsdocument
Primaire drager	Plat dak
(Asbest)materiaal	Dak- en gevelbekleding - Roofing
Bindmiddel	Bitumen (roofing, teer, asfalt)
Gebondenheid bindmiddel	Hecht

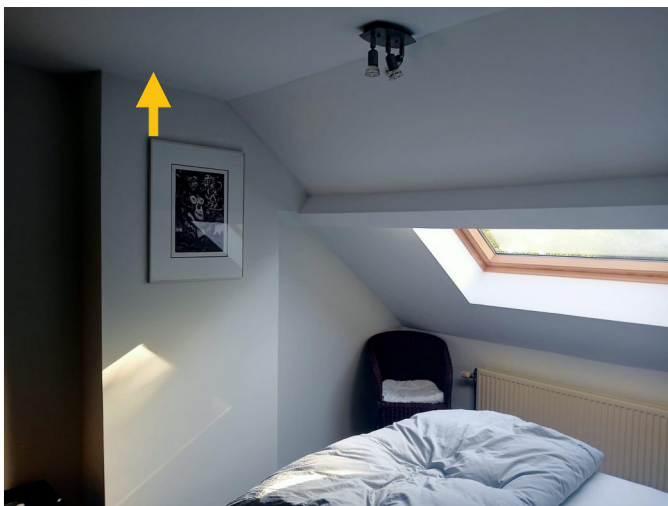
Vrije foto

Het plafond op alle verdiepingen bestaat volledig uit gipsplaten, ook bekend als een vals plafond.

Identificatiemethode	Vaststelling & expertise (niet-asbestverdacht)
Primaire drager	Plafond
Bindmiddel	Gips - kalk
Gebondenheid bindmiddel	Niet-hechtgebonden

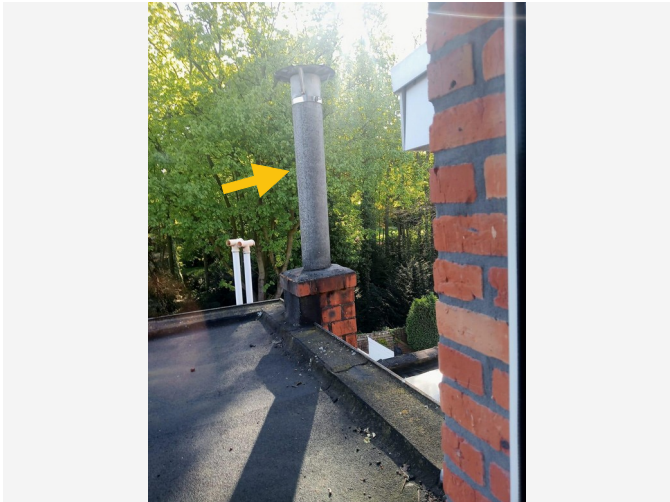
Fiche 5: Rookgaskanaalafvoer - Scheidingsmuur - Buren

De rookgaskanaalafvoer is verdacht, maar bevindt zich op de scheidingsmuur en valt onder de verantwoordelijkheid van de buren. Dit wordt vermeld in het attest om verwarring te voorkomen, vooral omdat de huidige eigenaren van dit pand geen rookgaskanaal hebben.

Identificatiemethode	Vaststelling & Expertise
Primaire drager	Plat dak
(Asbest)materiaal	Rookgaskanaal
Bindmiddel	Cement
Gebondenheid bindmiddel	Hecht
