# Asbestinventarisatetest

Rodekruislaan 15, 2660 Antwerpen

Attestnummer : 20240425-000398.000

Uitgegeven op : 25.04.2024

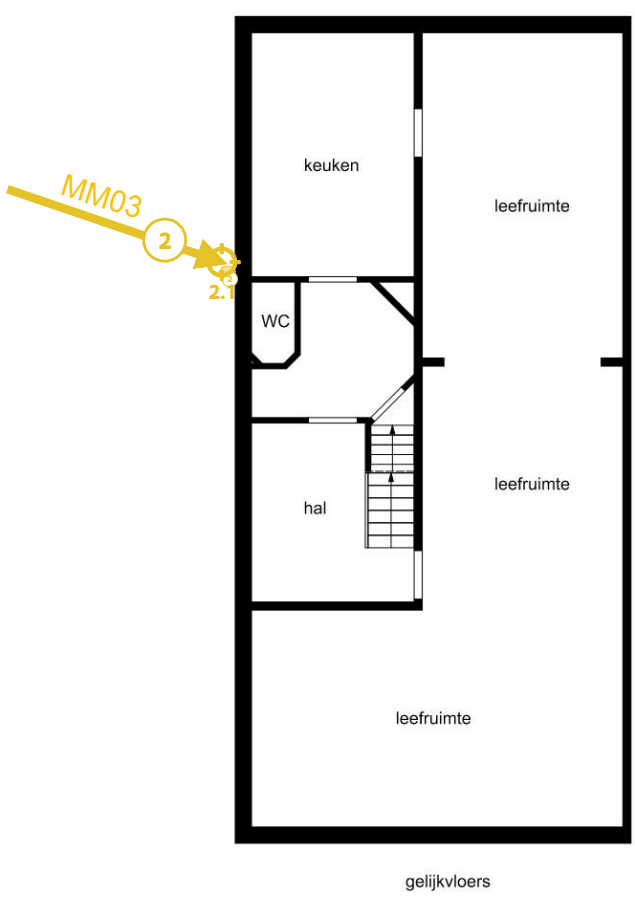
# Plan 1.7: plan gelijkvloers

| Beschrijving | Type | Actie |
|---|---|---|
| 2. afvoerpijp buiten | Asbestmateriaal | Zorgvuldig beheren |

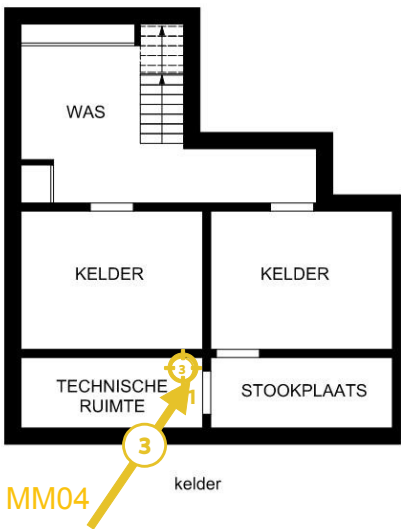
# Plan 1.8: plan kelder

| Beschrijving | Type | Actie |
|---|---|---|
| 3. cementbuis kelder | Asbestmateriaal | Zorgvuldig beheren |

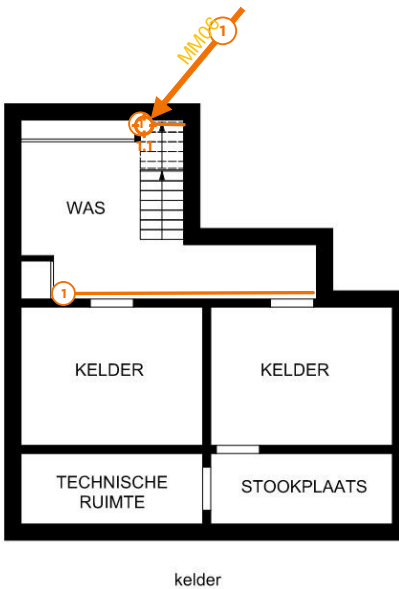
# Plan 1.13: plan kelder

| Beschrijving | Type | Actie |
|---|---|---|
| 1. leidingisotatie | Asbestmateriaal | <a href="#">Verwijderen</a> |

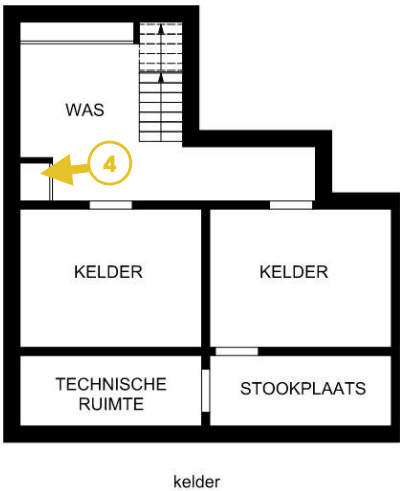
# Plan 1.19: plan kelder

| Beschrijving | Type | Actie |
|---|---|---|
| 4. elektrische uitrusting bakeliet | Asbestmateriaal | Zorgvuldig beheren |

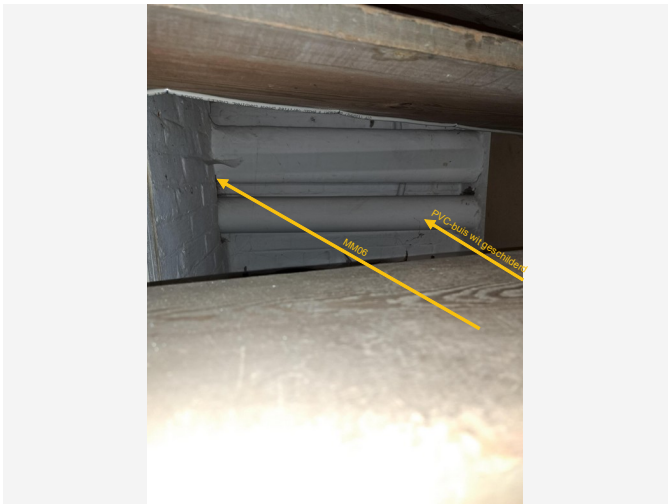
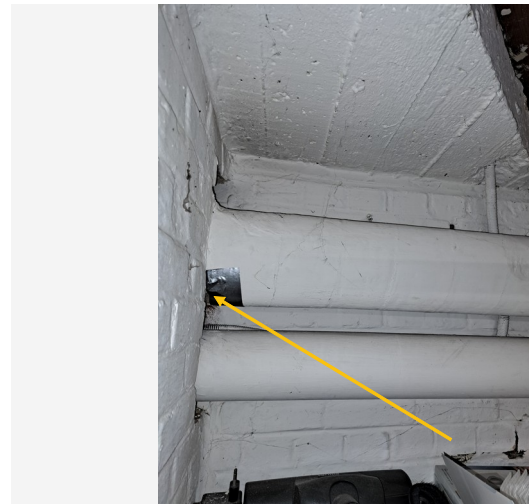
| Eindbeoordeling materiaalrisico | Zeer laag materiaalrisico en/of zeer lage kans op vezelvrijgave |

| Gebondenheid | Categorie 2: niet-hechtgebonden met matrix |
| Asbestsoort (vezeltype) | Amfibool aanwezig, uitgezonderd crocidoliet |
| Asbestconcentratie | Hoog ( $\geq 50\%$ ) |
| Toestand van het materiaal | Onbeschadigd, niet verweerd |

| # | Type | Referentie | Resultaat |
|---|---|---|---|
| 1.1 | Mengmonster | MM06 | Amosiet, Chrysotiel |

| Beschrijving | leidingisolatie |

| Opmerking | Het gaat hier over een beperkt aantal leidingen. De meeste leidingen van de verwarming in de kelder zijn in een nabij verleden vervangen of vernieuwd en met nieuwe, niet asbesthoudende materialen geïsoleerd. |

Verwijderen

- Zorg voor een veilig beheer. Vermijd het beschadigen van het asbestmateriaal. Controleer de toestand jaarlijks op wijzigingen.
- Verwijder dit asbestmateriaal zo snel mogelijk. Volg de toestand goed op.

- Hermetische zone (erkend asbestverwijderaar)  
Het risico op vrijkomen van vezels bij behandeling van deze asbesttoepassing is hoog. Vezels kunnen makkelijk in de omgeving verspreid raken. Daarom dient de leidingisolatie in een onderdrukzone te worden verwijderd door een erkend asbestverwijderaar

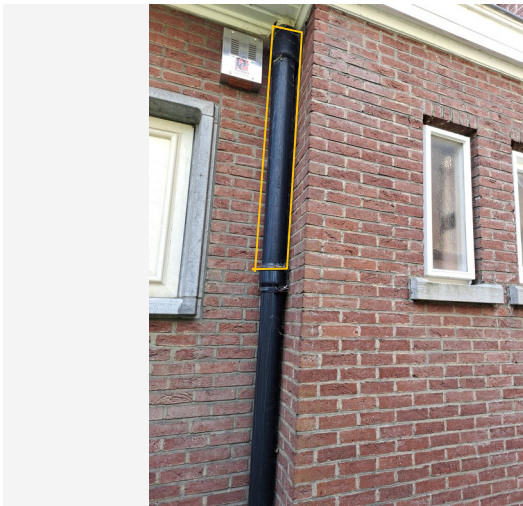
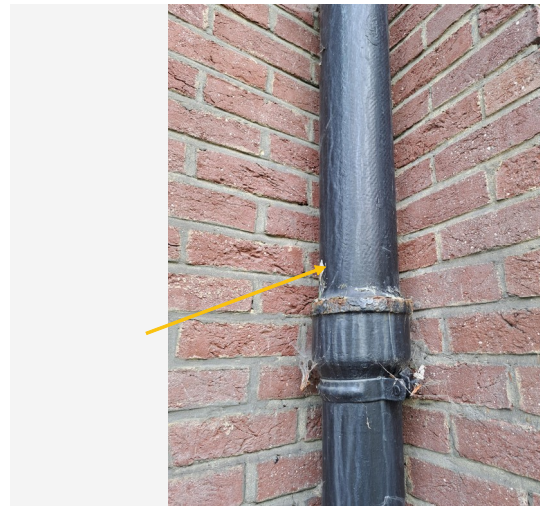
| Eindbeoordeling materiaalrisico | Laag materiaalrisico en/of verlaagde kans op vezelvrijgave |

| Asbestsoort (vezeltype) | Crocidoliet aanwezig |
| Toestand van het materiaal | Onbeschadigd, niet verweerd |

| # | Type | Referentie | Resultaat |
|---|---|---|---|
| 2.1 | Puntmonster | MM03 | Crocidoliet, Chrysotiel |

| Beschrijving | afvoerpijp buiten |

Zorgvuldig beheren

- Zorg voor een veilig beheer. Vermijd het beschadigen van het asbestmateriaal. Controleer de toestand jaarlijks op wijzigingen.

- Eenvoudige handelingen: mag via doe-het-zelf of door werknemer(s) met opleidingsattest eenvoudige handelingen  
De buis kan op eenvoudige wijze in haar geheel worden weggenomen en naar de geschikte stortplaats gebracht worden, mits in achtname van de juiste voorzorgsmaatregelen (PBM's, bevochtiging en afscherming van het materiaal). Daarbij mag de buis niet worden beschadigd, bijvoorbeeld door boren, zagen, breken...

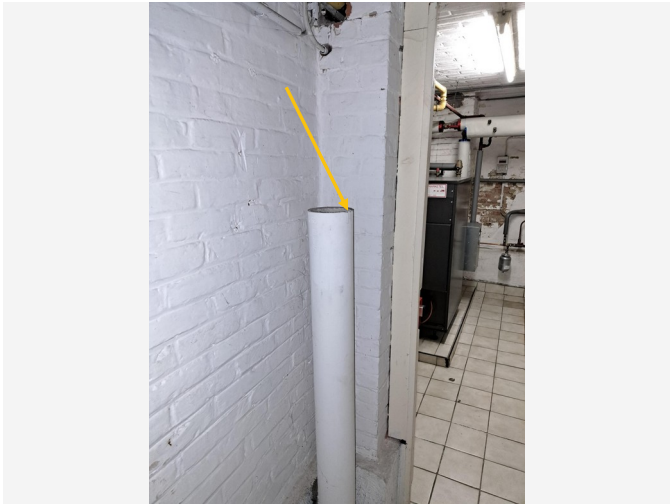
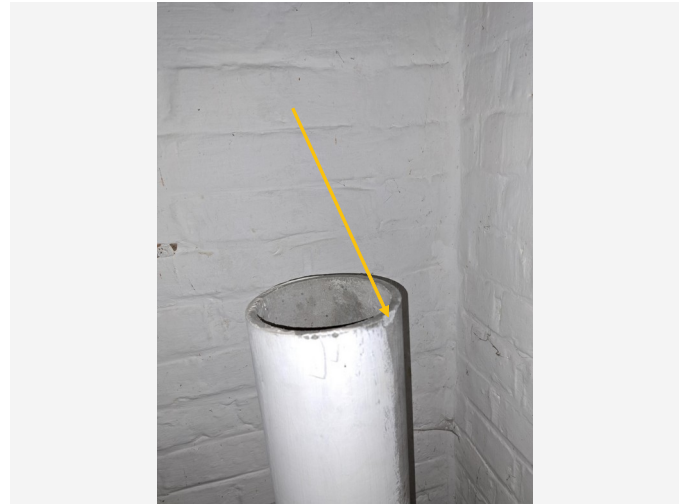
| Eindbeoordeling materiaalrisico | Zeer laag materiaalrisico en/of zeer lage kans op vezelvrijgave |

| Asbestsoort (vezeltype) | Alleen chrysotiel |
| Toestand van het materiaal | Onbeschadigd, niet verweerd |

| # | Type | Referentie | Resultaat |
|---|---|---|---|
| 3.1 | Puntmonster | MM04 | Chrysotiel |

| Beschrijving | cementbuis kelder |

| Eenvoudig bereikbaar | Nee <ul style="list-style-type: none"> <li>• Verwijdering tast de bouwkundige integriteit aan.</li> </ul> |

Zorgvuldig beheren

- Zorg voor een veilig beheer. Vermijd het beschadigen van het asbestmateriaal. Controleer de toestand jaarlijks op wijzigingen.

- Eenvoudige handelingen: enkel door erkend asbestverwijderaar  
De pijp is ingegoten in de betonvloer van de kelder. Elke beschadiging door breken, boren of zagen brengt het risico mee dat vezels verspreid zouden worden. Daarom wordt het best aan een erkend asbestverwijderaar overgelaten om ze te verwijderen. Die zal de juiste voorzorgsmaatregelen en PBM's gebruiken.

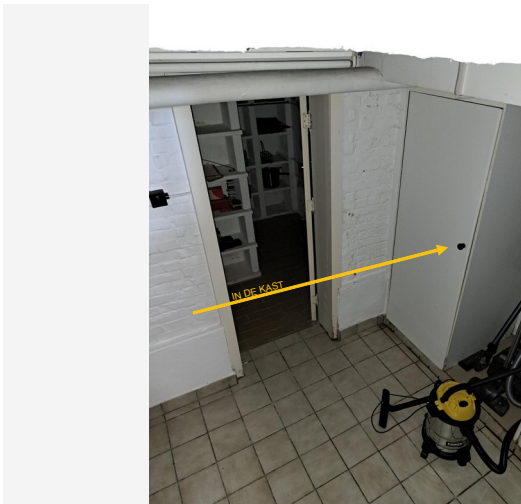
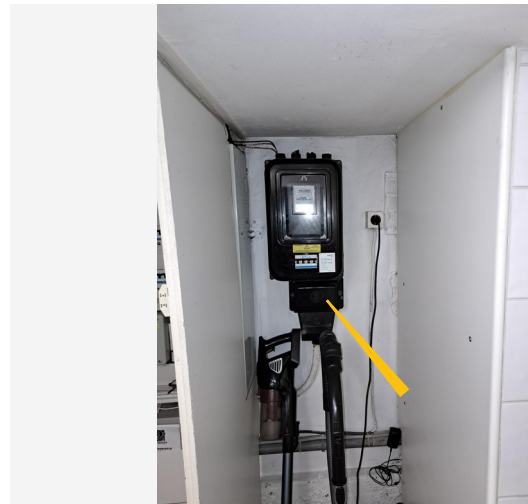
| Eindbeoordeling materiaalrisico | Laag materiaalrisico en/of verlaagde kans op vezelvrijgave |

| Asbestsoort (vezeltype) | Crocidoliet aanwezig |
| Toestand van het materiaal | Onbeschadigd, niet verweerd |

| Beschrijving | electrische uitrusting bakeliet |

Zorgvuldig beheren

- Zorg voor een veilig beheer. Vermijd het beschadigen van het asbestmateriaal. Controleer de toestand jaarlijks op wijzigingen.

- Eenvoudige handelingen: mag via doe-het-zelf of door werknemer(s) met opleidingsattest eenvoudige handelingen  
Hechtgebonden asbesttoepassingen zoals bakeliet mogen eenvoudig worden verwijderd, waarbij vermeden moet worden om ze te beschadigen, bijvoorbeeld door breken, boren of zagen. In dit geval is de verdachte aansluiting mogelijk eigendom van de netbeheerder die ze zal dienen te verwijderen.

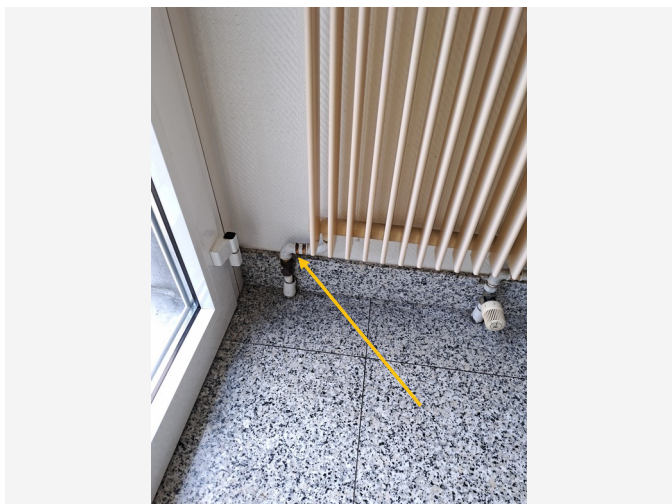
De dichtingen tussen de radiator schroefverbindingen zijn niet te bemonsteren en moeilijk waarneembaar maar zijn mogelijks asbestverdacht

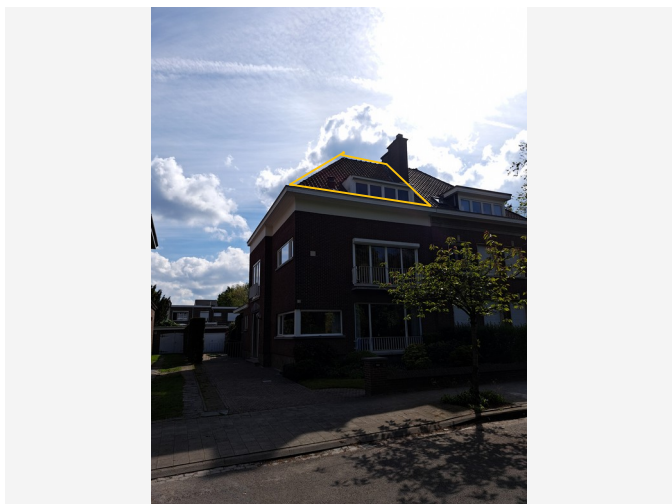
Tijdens de inspectie kon niet worden nagegaan of onder het pannendak een onderdak aanwezig is. Er is geen zolderluik en van buitenuit was het niet mogelijk om op veilige wijze een pan op te lichten. Het is mogelijk dat een onderdak in asbesthoudende menuiserie aanwezig is. Het is aangewezen om in geval van werken eerst het onderdak op asbest te controleren.

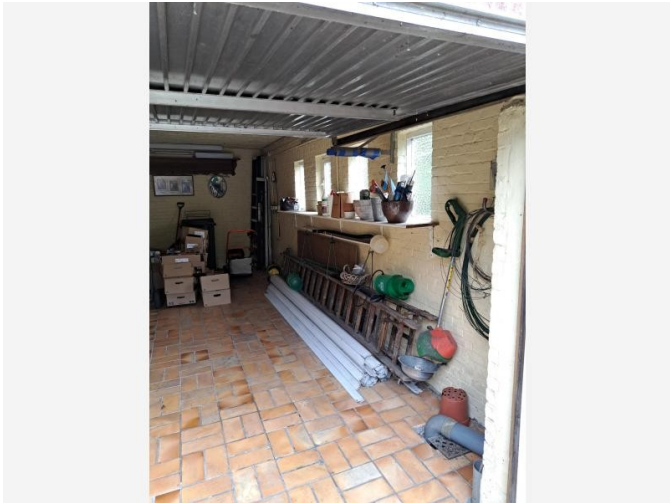
Er werden in of aan de garage geen asbestverdachte toepassingen aangetroffen

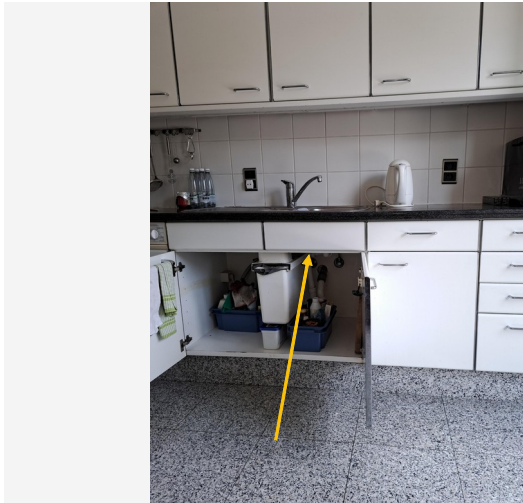
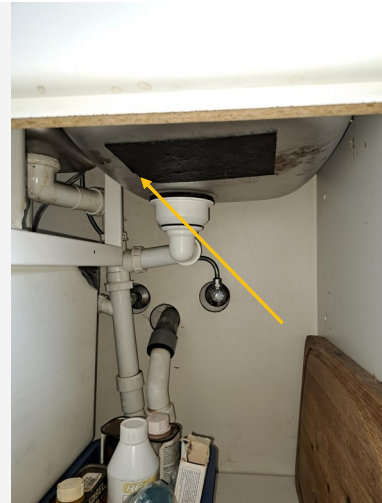
## Fiche 8: antidreun

Geen asbest

| # | Type | Referentie | Resultaat |
|---|---|---|---|
| 8.1 | Puntmonster | MM07 | Geen asbest |

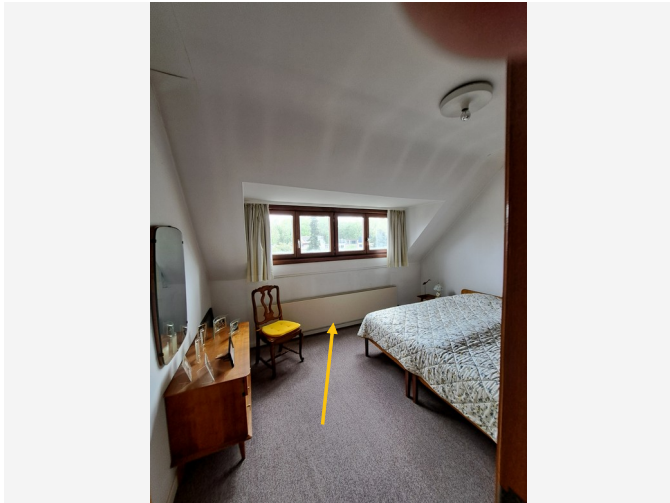
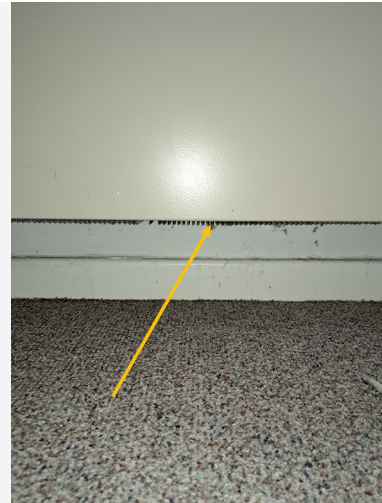
## Fiche 9: pleister wanden

Geen asbest

| # | Type | Referentie | Resultaat |
|---|---|---|---|
| 9.1 | Mengmonster | MM01 | Geen asbest |

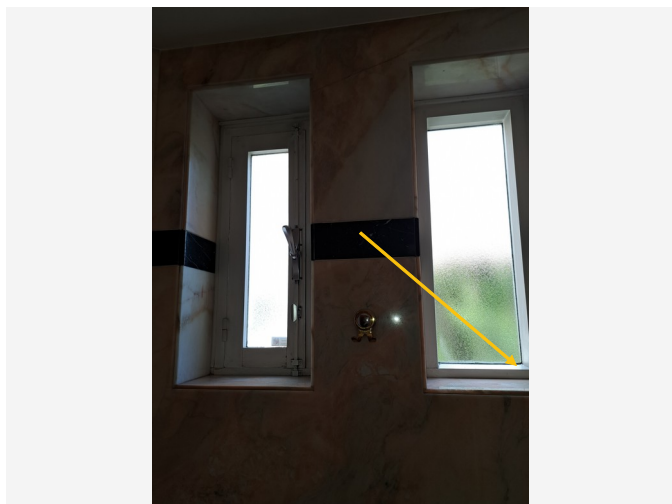
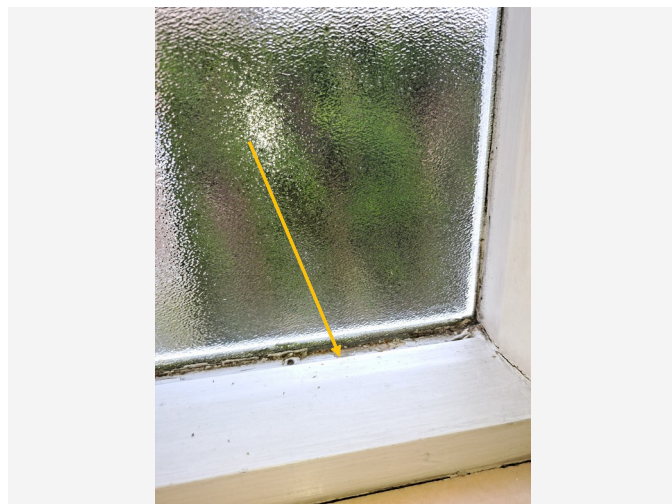
## Fiche 10: Mastiek ramen

Geen asbest

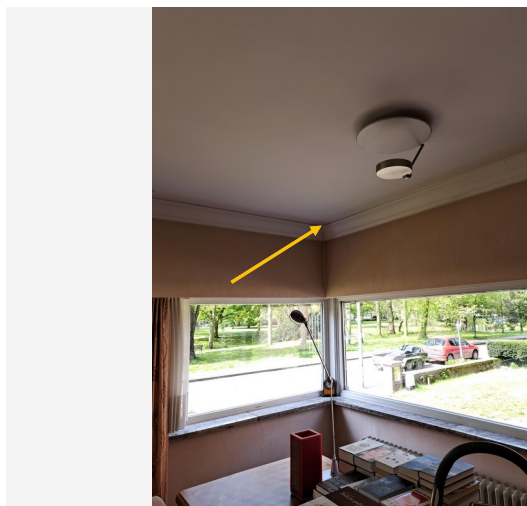
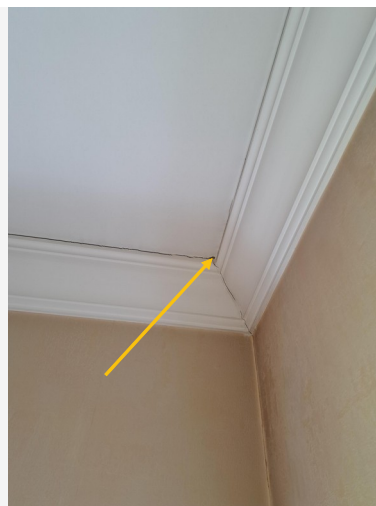
## Fiche 11: pleister plafonds

Geen asbest
