Asbestinventarisatetest

Meetjeslandstraat 45, 2660 Antwerpen

Attestnummer : 20240606-000014.000

Uitgegeven op : 06.06.2024

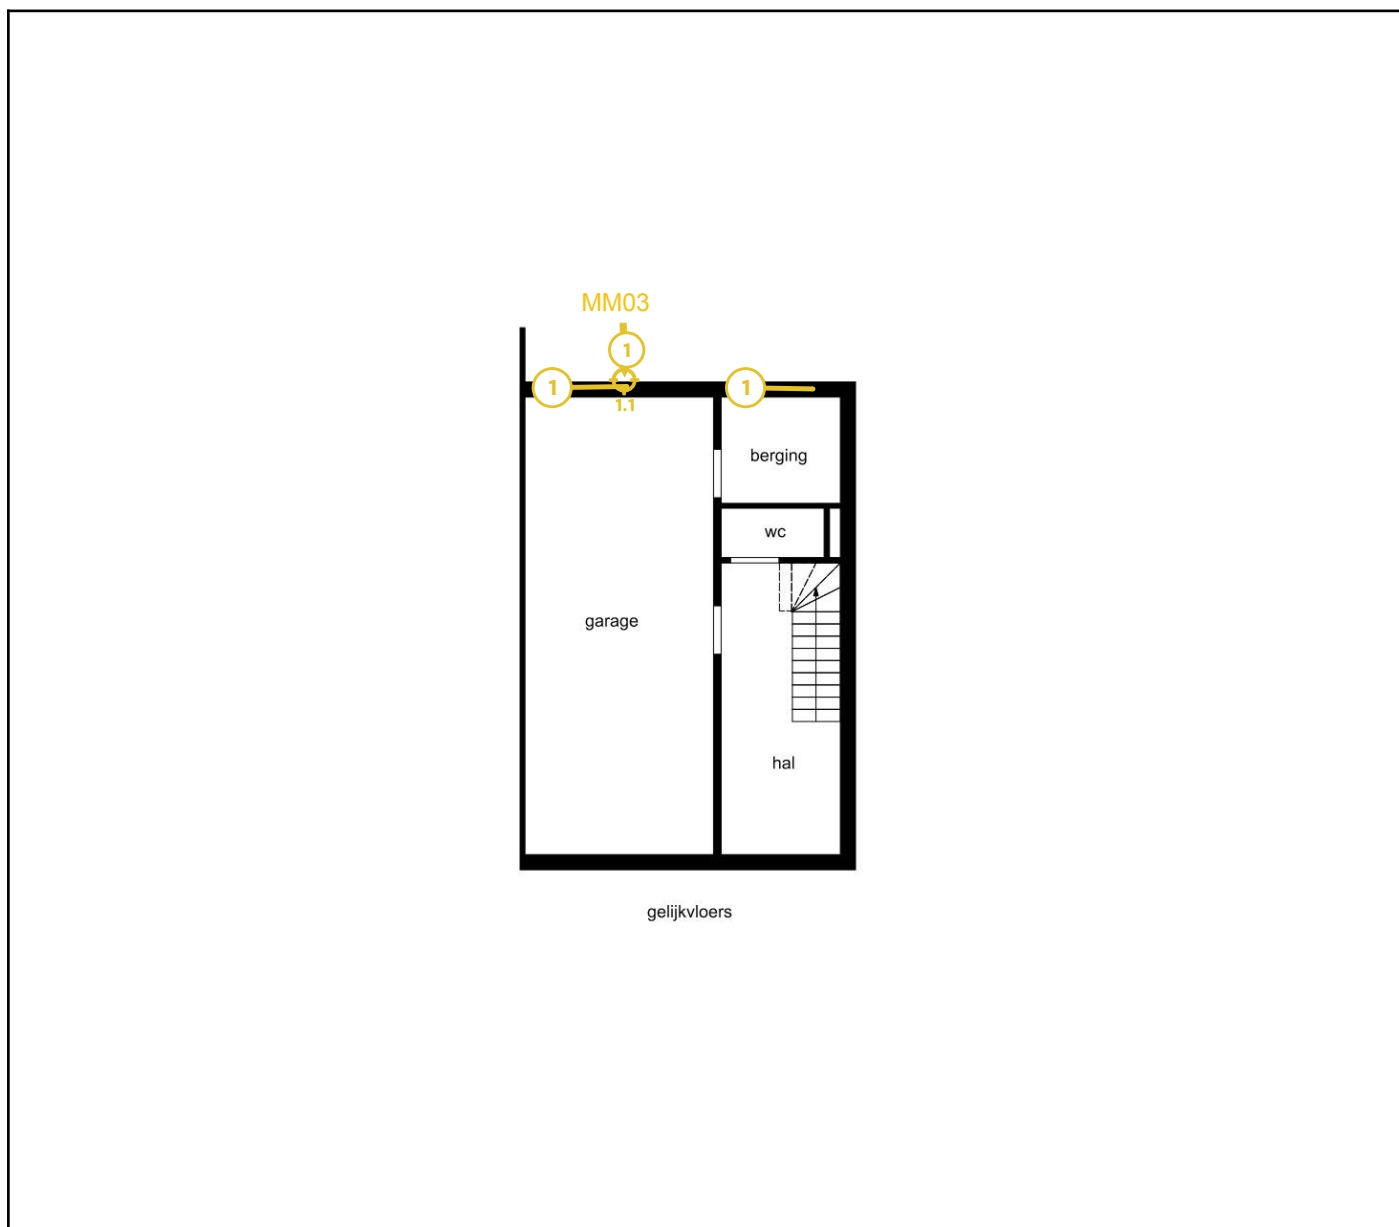
Plan 1.7: plan gelijkvloers

| Beschrijving | Type | Actie |
|---|---|---|
| 1. Mastiek tussen muur en schrijnwerk | Asbestmateriaal | Zorgvuldig beheren |
| 1.1 Code: MM03 | Puntmonster | - |

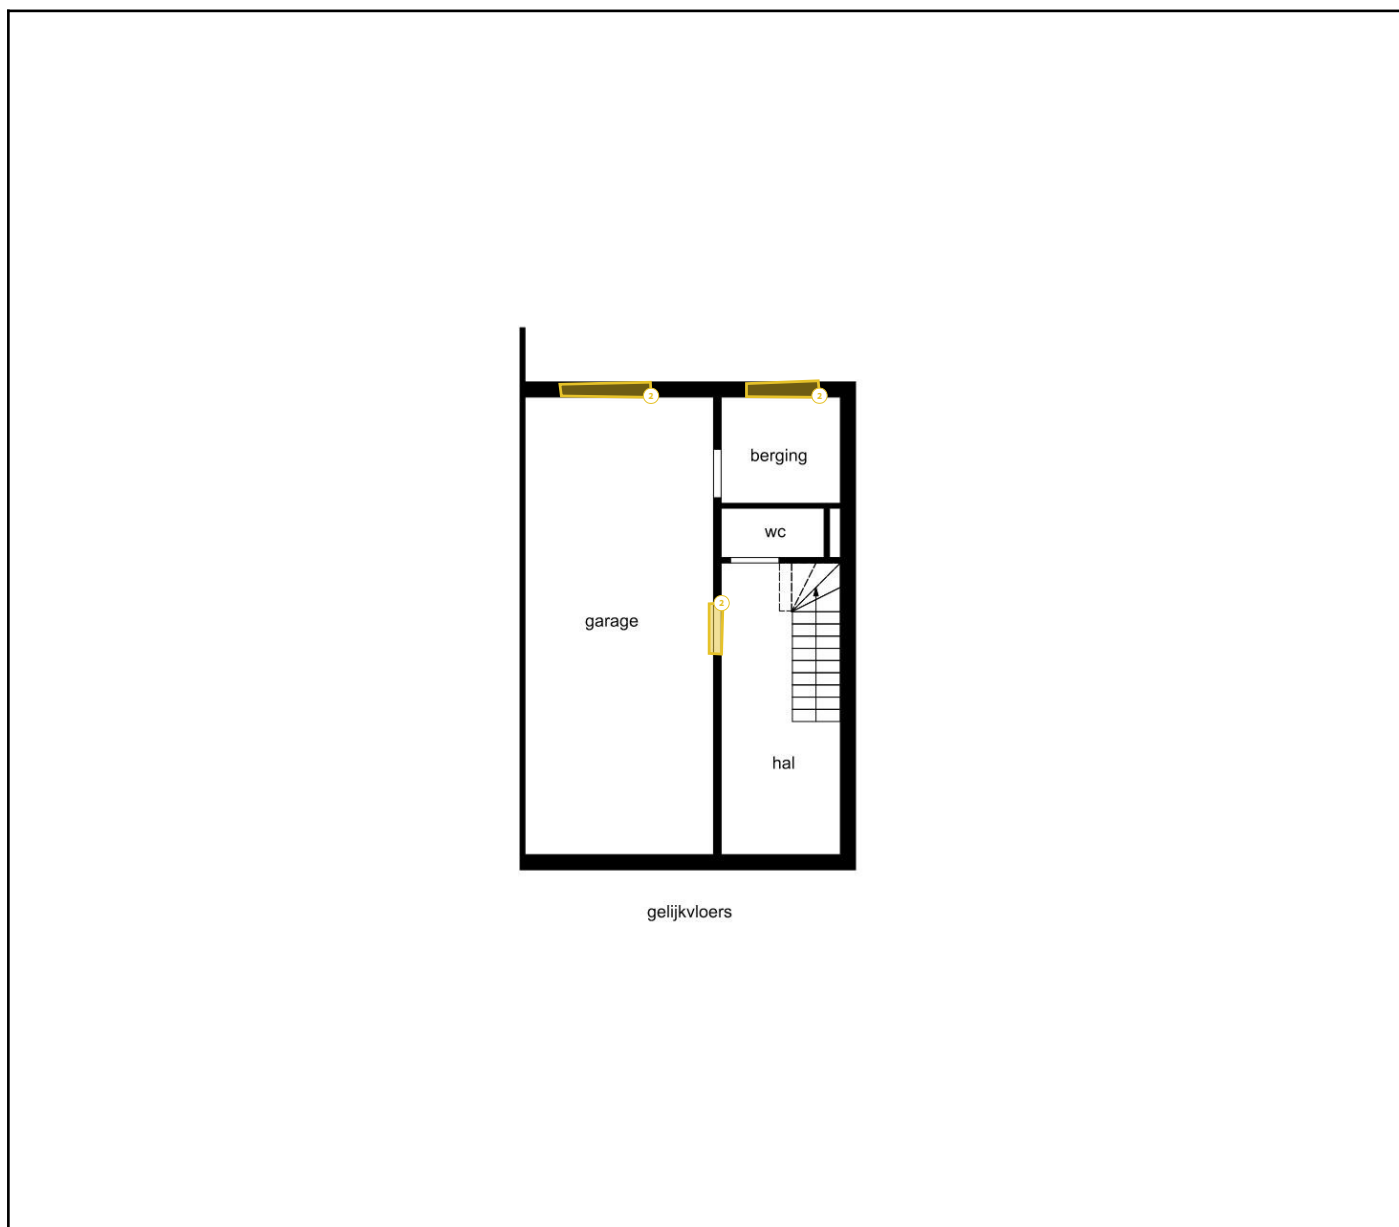
Plan 1.8: plan gelijkvloers

| Beschrijving | Type | Actie |
|---|---|---|
| 2. massal toepassingen | Asbestmateriaal | Zorgvuldig beheren |

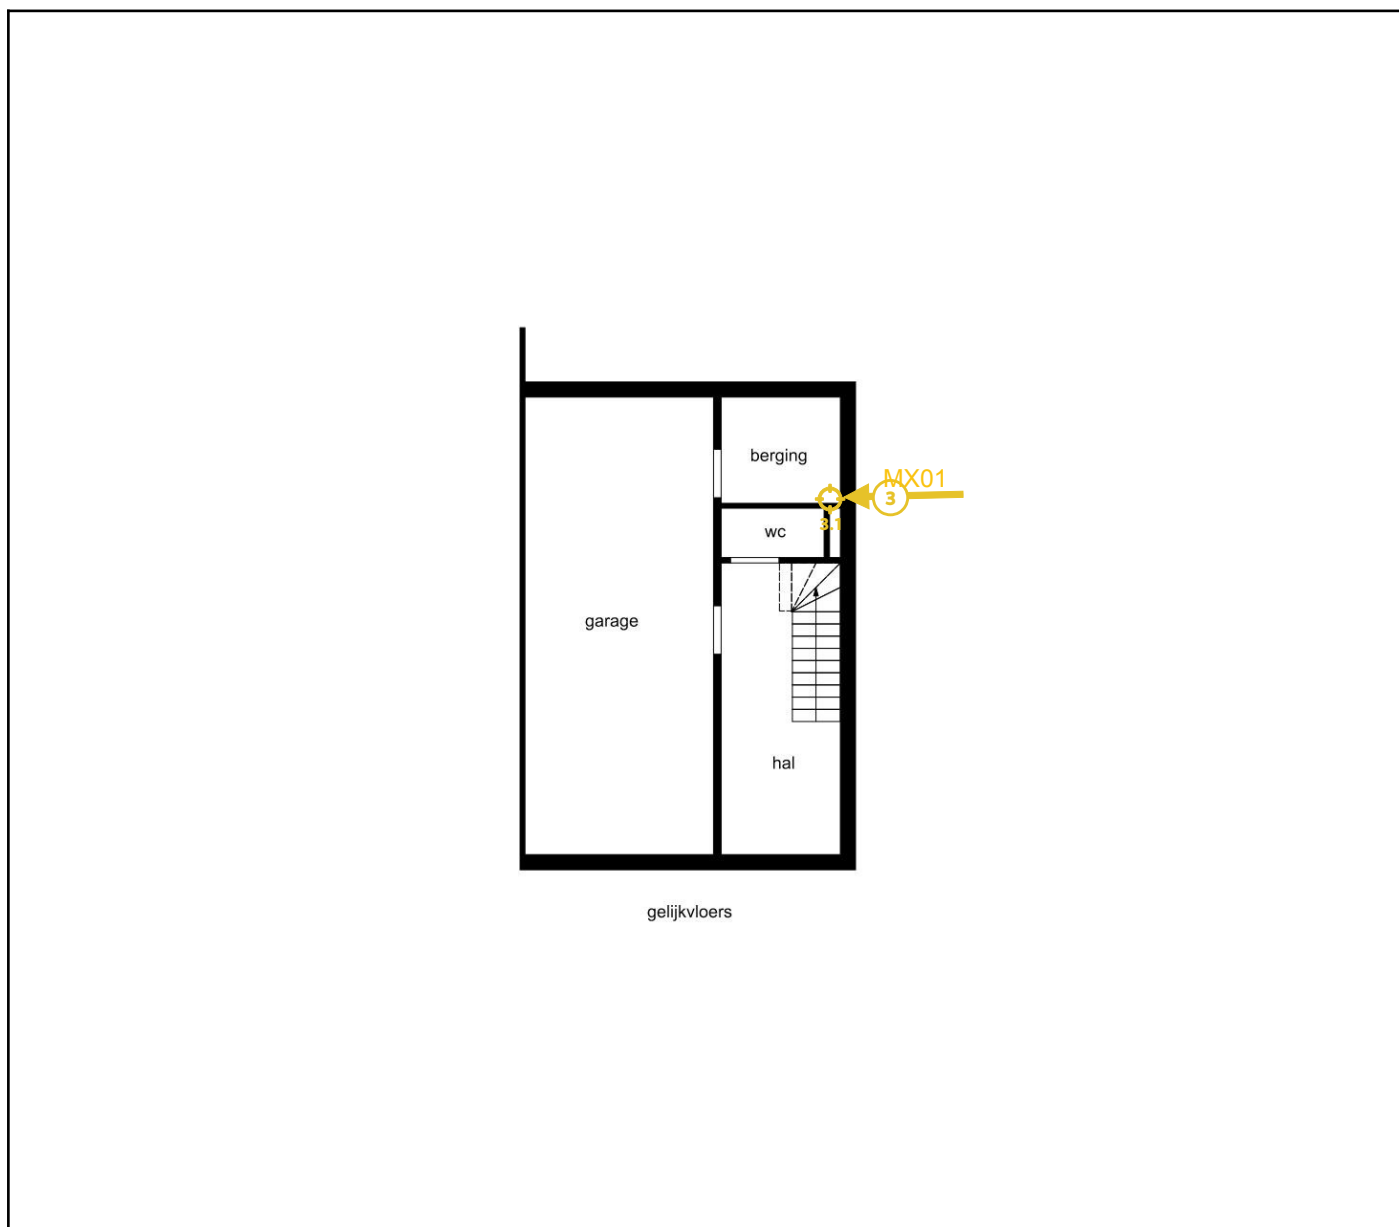
Plan 1.9: plan gelijkvloers

| Beschrijving | Type | Actie |
|---|---|---|
| 3. verluchttingspijp | Asbestmateriaal | Zorgvuldig beheren |
| 3.1 Code: MX01 | Puntmonster | - |

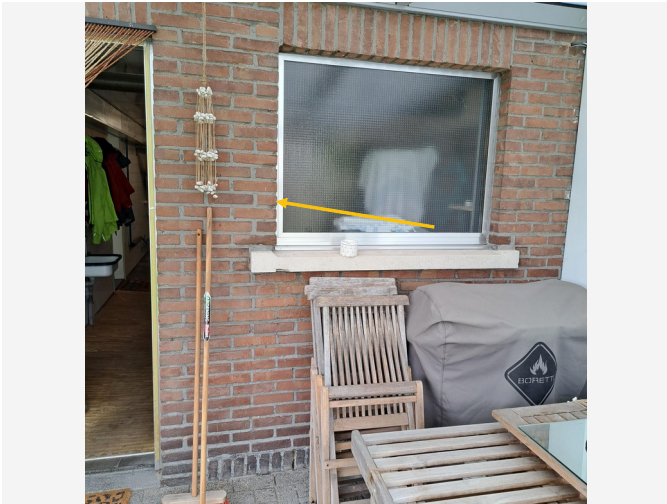
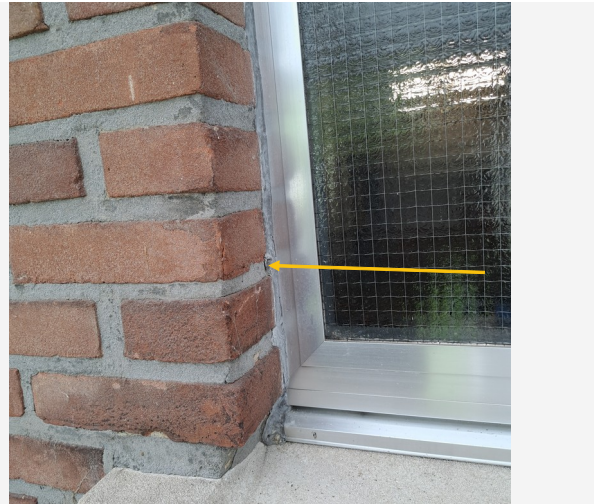
| Fiche 1: Mastiek tussen muur en schrijnwerk..... | 19 |

| Eindbeoordeling materiaalrisico | Zeer laag materiaalrisico en/of zeer lage kans op vezelvrijgave |

| Gebondenheid | Categorie 1: hechtgebonden in oorsprong |
| Asbestsoort (vezeltype) | Alleen chrysotiel |
| Asbestconcentratie | Laag (< 50%) |
| Toestand van het materiaal | Onbeschadigd, niet verweerd |

| # | Type | Referentie | Resultaat |
|---|---|---|---|
| 1.1 | Puntmonster | MM03 | Chrysotiel |

| Beschrijving | Mastiek tussen muur en schrijnwerk |
| Hoeveelheid (gewicht - aantal) | • 1,50 kg - 1 stuk |

- Zorg voor een veilig beheer. Vermijd het beschadigen van het asbestmateriaal. Controleer de toestand jaarlijks op wijzigingen.
- Zorg voor een veilig beheer en verwijder dit asbestmateriaal wanneer het bij werken eenvoudig bereikbaar wordt. Controleer de toestand jaarlijks op wijzigingen.

- Eenvoudige handelingen: enkel door erkend asbestverwijderaar
Bij werkzaamheden verwijdert de aannemer het buitenschrijnwerk in zijn geheel na het aanbrengen van een fixatiemiddel op de mastiek en met gebruik van de nodige voorzorgsmaatregelen en PBM's.

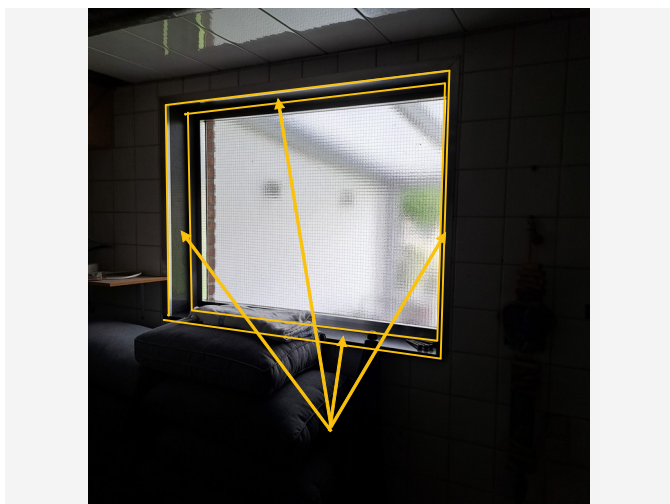
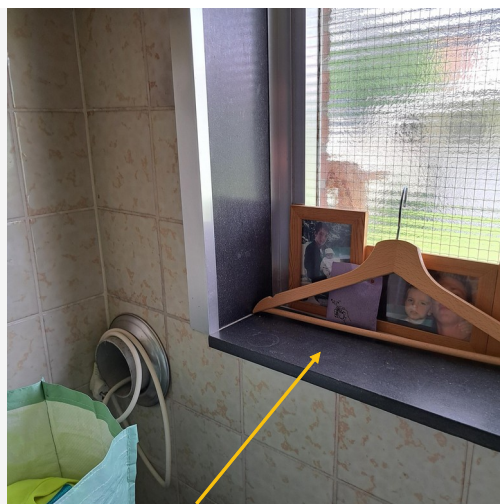
| Fiche 2: massal toepassingen..... | 22 |

| Eindbeoordeling materiaalrisico | Zeer laag materiaalrisico en/of zeer lage kans op vezelvrijgave |

| Gebondenheid | Categorie 1: hechtgebonden in oorsprong |
| Asbestsoort (vezeltype) | Alleen chrysotiel |
| Toestand van het materiaal | Onbeschadigd, niet verweerd |

| Beschrijving | massal toepassingen |
| Hoeveelheid (oppervlakte - dikte - aantal) | • 0,80 m ² - 1,00 cm - 1 stuk |

- Zorg voor een veilig beheer. Vermijd het beschadigen van het asbestmateriaal. Controleer de toestand jaarlijks op wijzigingen.
- Zorg voor een veilig beheer en verwijder dit asbestmateriaal wanneer het bij werken eenvoudig bereikbaar wordt. Controleer de toestand jaarlijks op wijzigingen.

- Eenvoudige handelingen: mag via doe-het-zelf of door werknemer(s) met opleidingsattest eenvoudige handelingen
Hechtgebonden asbest (binnen en buiten) dat niet beschadigd is mag je zelf verwijderen als je de toepassing in één geheel kan verwijderen. Niet slijpen, breken of boren! Draag de juiste PBM's (persoonlijke beschermingsmiddelen). Zoals P3-masker, wegwerpoverall, wegwerphandschoenen en afspoelbare laarzen. Bevochtig eerste de toepassing zodat de vezels minder snel kunnen verspreiden. Gebruik enkel handgereedschap. Verpak deze in een dubbele zak met het gevaren teken van asbest. Hechtgebonden asbesttoepassingen mag je naar het containerpark afvoeren.

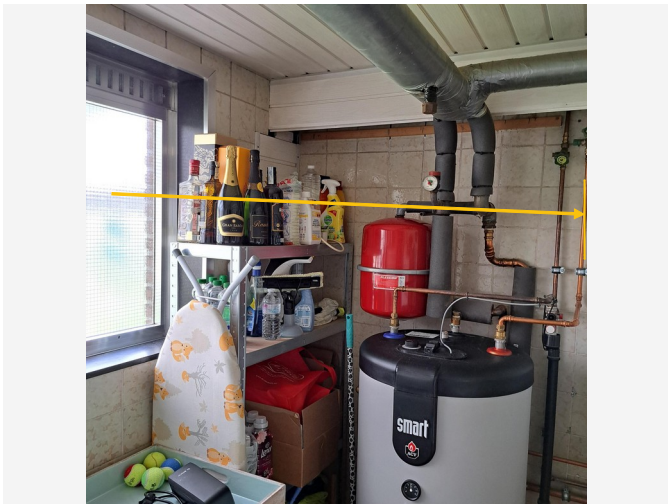
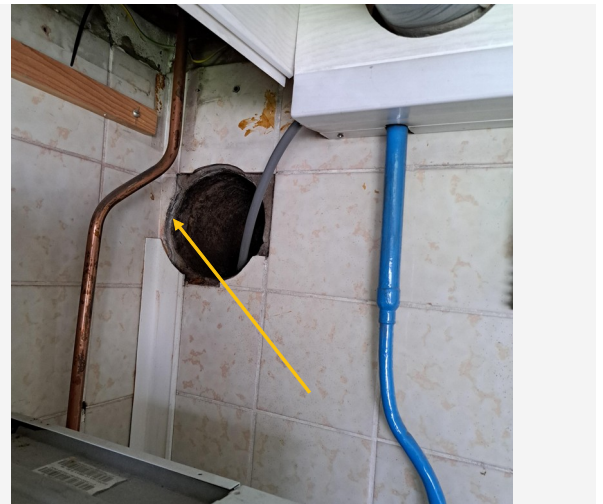
| Fiche 3: verluchttingspijp..... | 25 |

| Eindbeoordeling materiaalrisico | Zeer laag materiaalrisico en/of zeer lage kans op vezelvrijgave |

| Gebondenheid | Categorie 1: hechtgebonden in oorsprong |
| Asbestsoort (vezeltype) | Alleen chrysotiel |
| Toestand van het materiaal | Onbeschadigd, niet verweerd |

| # | Type | Referentie | Resultaat |
|---|---|---|---|
| 3.1 | Puntmonster | MX01 | Chrysotiel |

| Beschrijving | verluchtingspijp |
| Hoeveelheid (lengte - omtrek - dikte - aantal) | <ul style="list-style-type: none">0,50 m - 65,00 cm - 1,00 cm - 1 stuk |

| Eenvoudig bereikbaar | Nee <ul style="list-style-type: none">• Verwijdering tast de bouwkundige integriteit aan. |

- Zorg voor een veilig beheer. Vermijd het beschadigen van het asbestmateriaal. Controleer de toestand jaarlijks op wijzigingen.
- Zorg voor een veilig beheer en verwijder dit asbestmateriaal wanneer het bij werken eenvoudig bereikbaar wordt. Controleer de toestand jaarlijks op wijzigingen.

- Eenvoudige handelingen: enkel door erkend asbestverwijderaer
Omwille van de toepassing, is het onmogelijk deze te verwijderen zonder breuken of beschadigingen waarbij vezels zouden kunnen vrijkomen. Daarom moet het bij eventuele werken aan een erkend asbestverwijderaer worden overgelaten om ze te verwijderen. Die zal de juiste voorzorgsmaatregelen nemen.

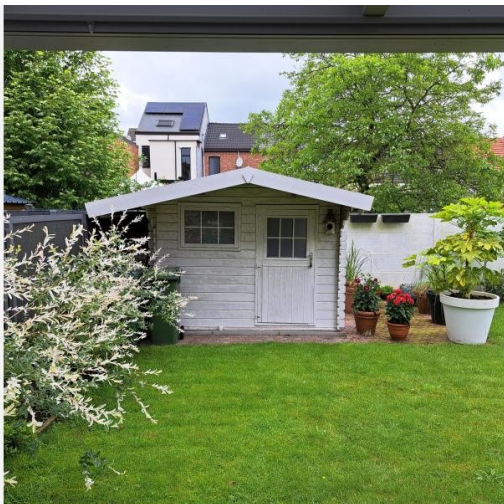
| Fiche 4: geen asbesttoepassingen aan het bijgebouw..... | 29 |

Tijdens de inspectie werden aan, op of rond het bijgebouw geen asbestverdachte toepassingen aangetroffen.

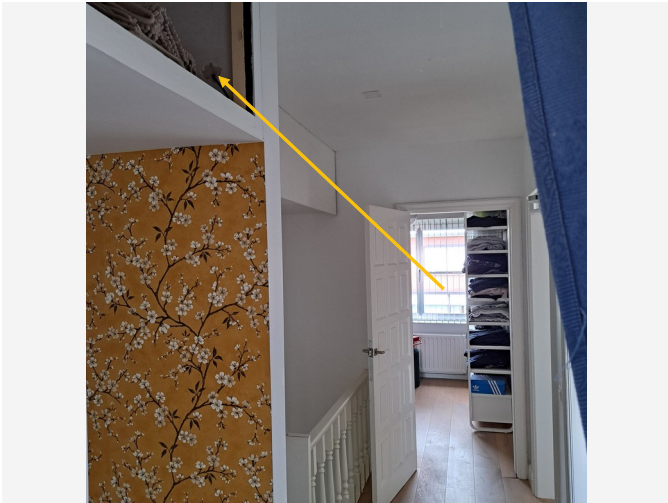
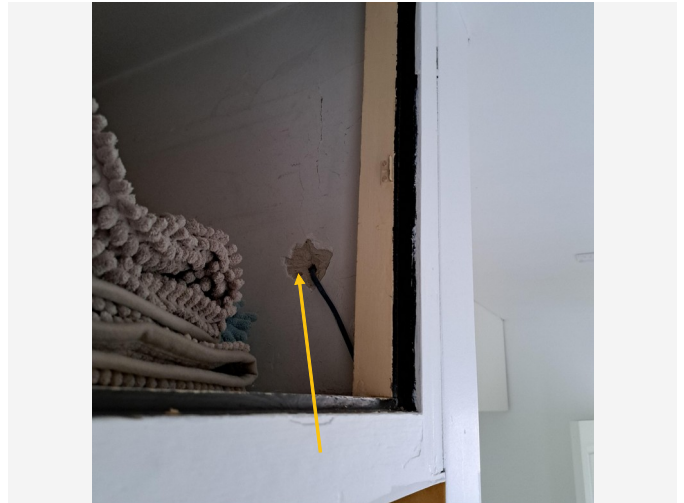
| Fiche 5: pleister wanden..... | 31 |

Geen asbest

| # | Type | Referentie | Resultaat |
|---|---|---|---|
| 5.1 | Mengmonster | MM01 | Geen asbest |

| Beschrijving | pleister wanden |

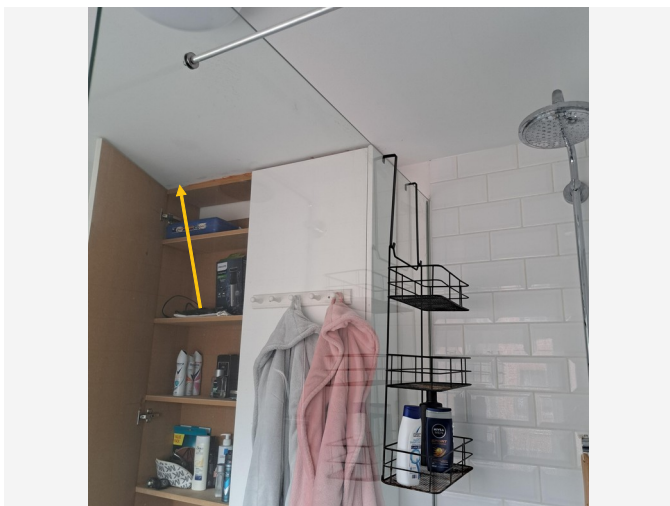
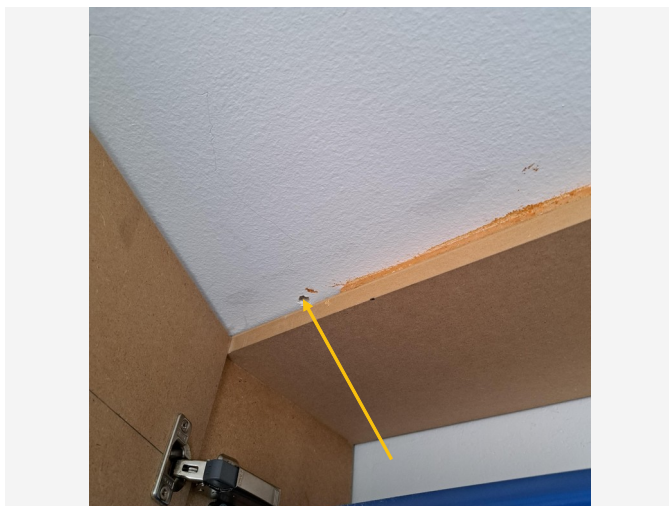
Fiche 6: pleister plafonds

Geen asbest

| # | Type | Referentie | Resultaat |
|---|---|---|---|
| 6.1 | Mengmonster | MMO2 | Geen asbest |

| Beschrijving | pleister plafonds |
