Asbestinventarisatetest

Steynstraat 35, 2660 Antwerpen
Gemeenschappelijke delen

Attestnummer : 20240524-000301.000

Uitgegeven op : 24.05.2024

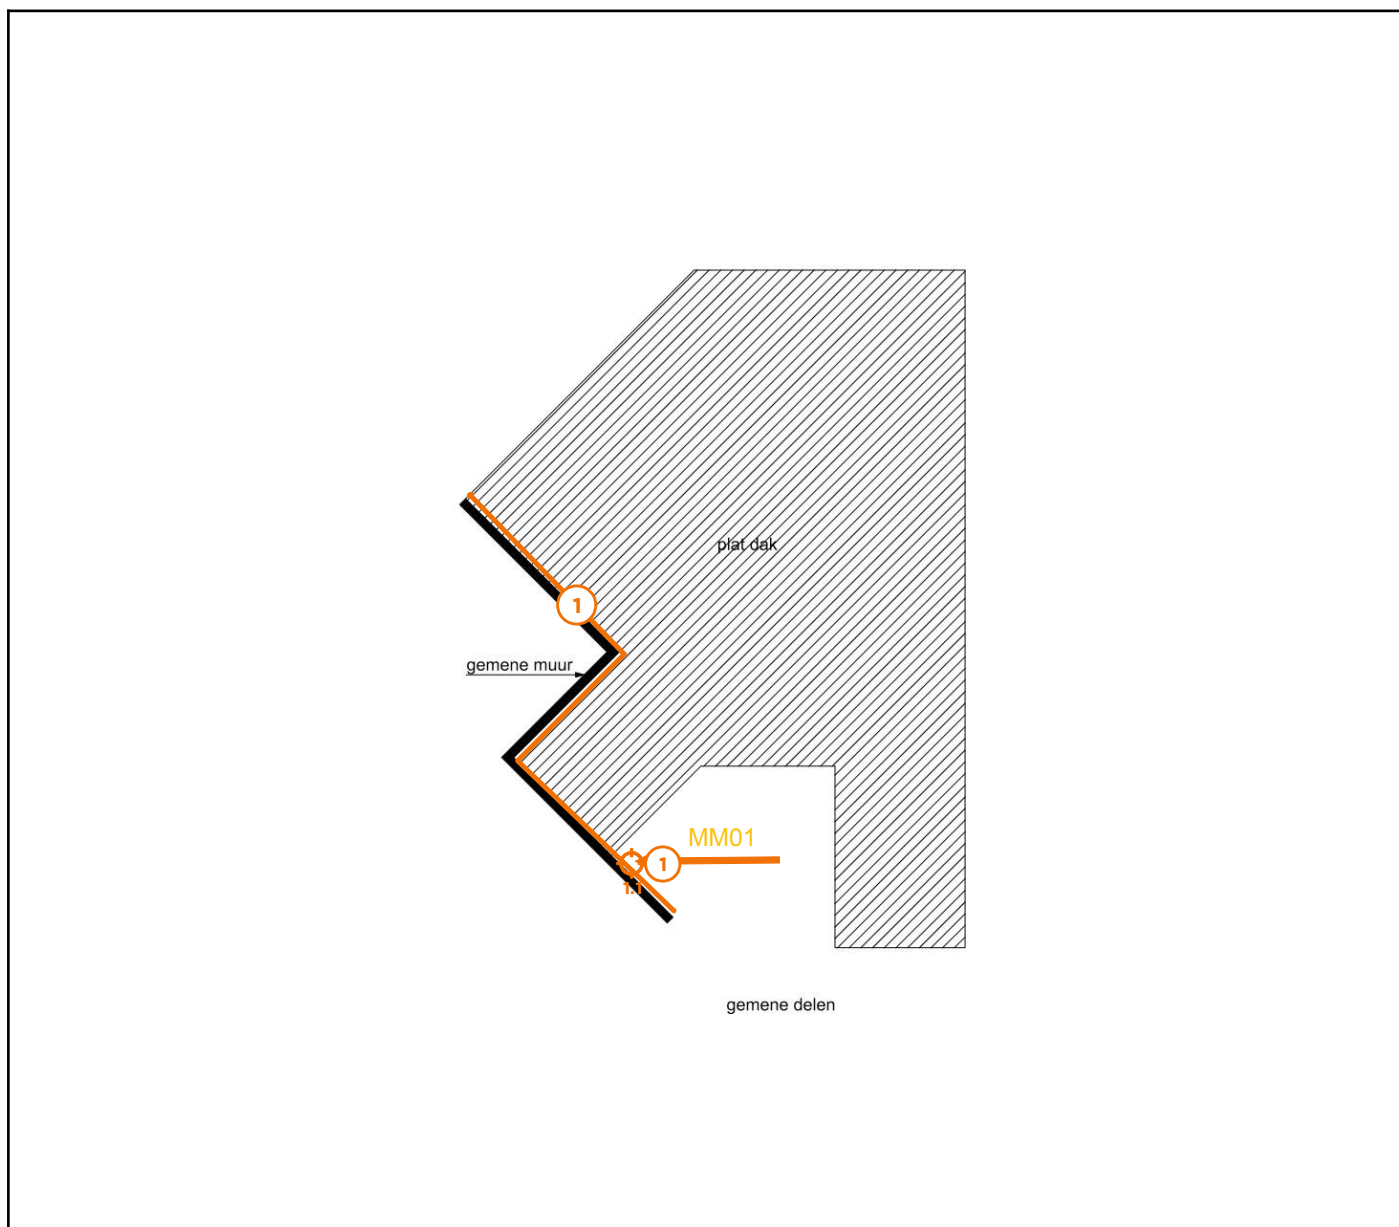
Plan 1.1: plan dak

Beschrijving	Type	Actie
1. leien	Asbestmateriaal	Verwijderen
1.1 Code: MM01	Puntmonster	-

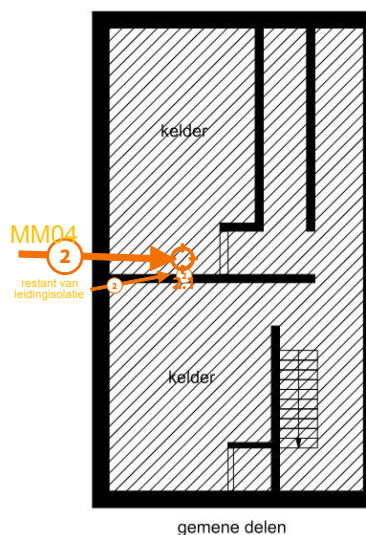
Plan 1.9: plan kelder

Beschrijving	Type	Actie
2. leidingisolatie	Asbestmateriaal	Verwijderen
2.1 Code: MM04	Mengmonster	-

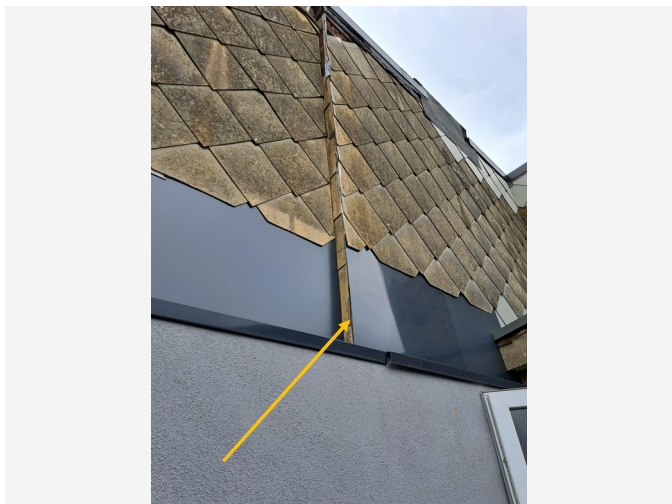
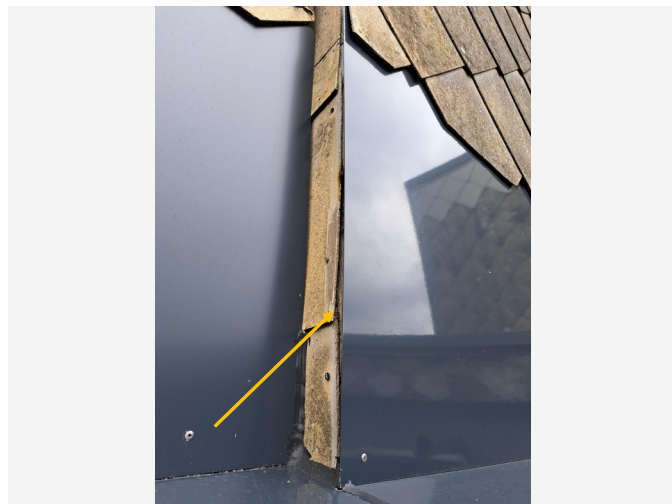
Eindbeoordeling materiaalrisico	Laag materiaalrisico en/of verlaagde kans op vezelvrijgave
---------------------------------	--

Gebondenheid	Categorie 1: hechtgebonden in oorsprong
Asbestsoort (vezeltype)	Alleen chrysotiel
Asbestconcentratie	Laag (< 50%)
Afschermingsgraad van het gehele materiaal	Geheel of deels vrij aan de buitenlucht
Toestand van het materiaal	Licht beschadigd, licht verweerd. Intact materiaal type Pical – asbestboard of categorie III 'gebondenheid'

#	Type	Referentie	Resultaat
1.1	Puntmonster	MM01	Chrysotiel

Beschrijving	leien
Omgeving	Buiten
Primaire drager	Wand buitenschil
Asbestmateriaal	Dak- en gevelbekleding - Lei, shingle
Bindmiddel van asbestmateriaal	Cement

Gebondenheid op basis van bindmiddel	Hecht
Hoeveelheid (oppervlakte - aantal)	<ul style="list-style-type: none">• 32,00 m² - 1 stuk
Totale oppervlakte	32,00 m ²
Eenvoudig bereikbaar	Nee <ul style="list-style-type: none">• Verwijdering tast de bouwkundige integriteit aan.
Bevestigingswijze	<ul style="list-style-type: none">• Genageld, geniet
Identificatiemethode	Vaststelling met monsternamen
Destructieve handeling voor identificatie	Nee

Het asbestmateriaal valt onder de mijlpaal van 2034.

Verwijderen

- Zorg voor een veilig beheer. Vermijd het beschadigen van het asbestmateriaal. Controleer de toestand jaarlijks op wijzigingen.
- Zorg voor een veilig beheer en verwijder dit asbestmateriaal wanneer het bij werken eenvoudig bereikbaar wordt. Controleer de toestand jaarlijks op wijzigingen.

- Eenvoudige handelingen: mag via doe-het-zelf of door werknemer(s) met opleidingsattest eenvoudige handelingen
Hechtgebonden asbest (binnen en buiten) dat niet beschadigd is mag je zelf verwijderen als je de toepassing in één geheel kan verwijderen. Niet slijpen, breken of boren! Draag de juiste PBM's (persoonlijke beschermingsmiddelen). Zoals P3-masker, wegwerpoverall, wegwerphandschoenen en afspoelbare laarzen. Bevochtig eerste de toepassing zodat de vezels minder snel kunnen verspreiden. Gebruik enkel handgereedschap. Verpak deze in een dubbele zak met het gevarenteken van asbest. Hechtgebonden asbesttoepassingen mag je naar het containerpark afvoeren.

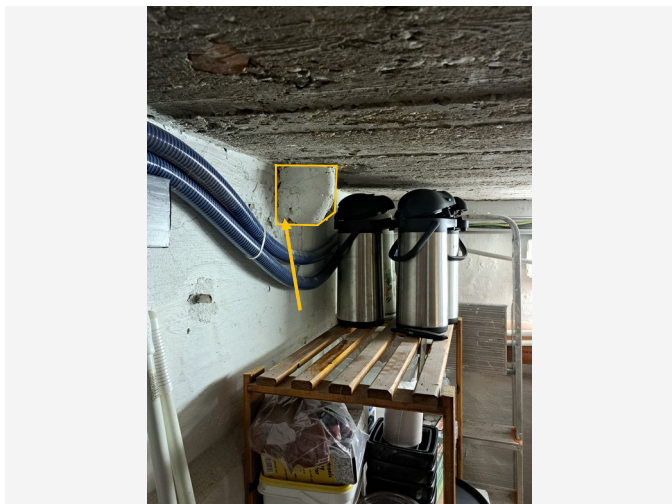
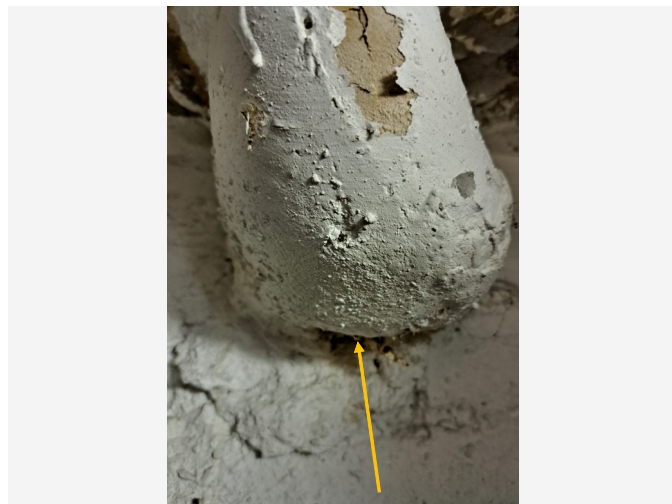
Eindbeoordeling materiaalrisico	Verhoogd materiaalrisico en/of verhoogde kans op vezelvrijgave
---------------------------------	--

Gebondenheid	Categorie 2: niet-hechtgebonden met matrix
Asbestsoort (vezeltype)	Alleen chrysotiel
Asbestconcentratie	Hoog ($\geq 50\%$)
Afschermingsgraad van het gehele materiaal	Geheel of deels (ook) vrij aan de binnenlucht
Toestand van het materiaal	Licht beschadigd, licht verweerd. Intact materiaal type Pical – asbestboard of categorie III 'gebondenheid'

#	Type	Referentie	Resultaat
2.1	Mengmonster	MM04	Chrysotiel

Beschrijving	leidingisolatie
Omgeving	Binnen
Primaire drager	HVAC infrastructuur en uitrusting
Asbestmateriaal	In-situ afwerkingslagen - Thermische isolatie
Bindmiddel van asbestmateriaal	Gips - kalk
Gebondenheid op basis van bindmiddel	Niet-hechtgebonden
Hoeveelheid (lengte - omtrek - dikte - aantal)	<ul style="list-style-type: none">0,30 m - 30,00 cm - 3,00 cm - 1 stuk

Totaal volume	0,003 m ³
Eenvoudig bereikbaar	Ja
Bevestigingswijze	<ul style="list-style-type: none">• Los (al dan niet bedekt)
Identificatiemethode	Vaststelling met monstername
Destructieve handeling voor identificatie	Nee
Opmerking	Het gaat over een relatief klein restant van leidingisolatie, overgebleven na een renovatie die in het verleden heeft plaatsgevonden.

Het asbestmateriaal valt onder de mijlpaal van 2034.

Verwijderen

- Scherm in afwachting van verwijdering het asbestmateriaal af van luchtstromingen en verstoring: bijvoorbeeld door het te verpakken, te fixeren, af te dekken, signalisatie - afbakening aan te brengen, ...
- Verwijder dit asbestmateriaal zo snel mogelijk. Volg de toestand goed op.

- Hermetische zone (erkend asbestverwijderaars)
Het risico op vrijkomen van vezels bij behandeling van deze asbesttoepassing is hoog. Vezels kunnen makkelijk in de omgeving verspreid raken. Daarom dient de leidingisolatie in een onderdrukzone te worden verwijderd door een erkend asbestverwijderaars.

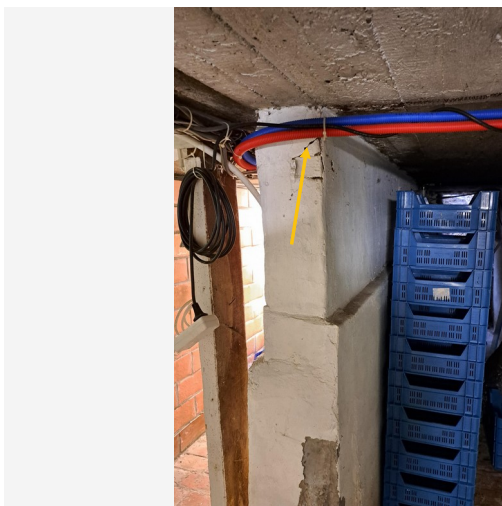
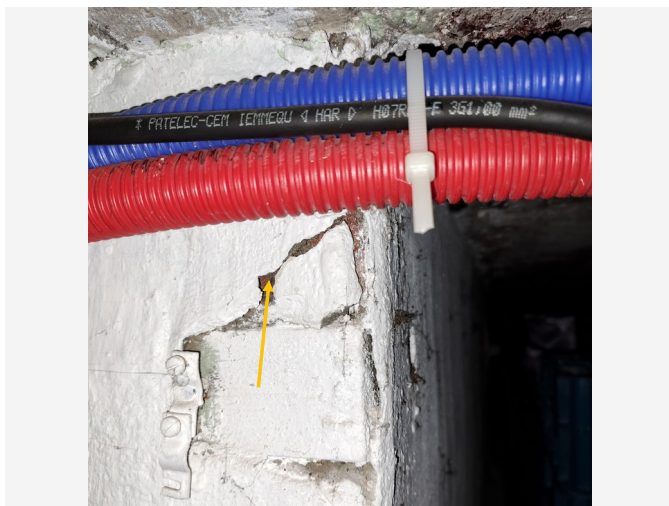
Geen asbest

#	Type	Referentie	Resultaat
4.1	Puntmonster	MM03	Geen asbest

Beschrijving	cimentering kelderwanden
Omgeving	Binnen
Primaire drager	Binnenwand
Bindmiddel van materiaal	Cement

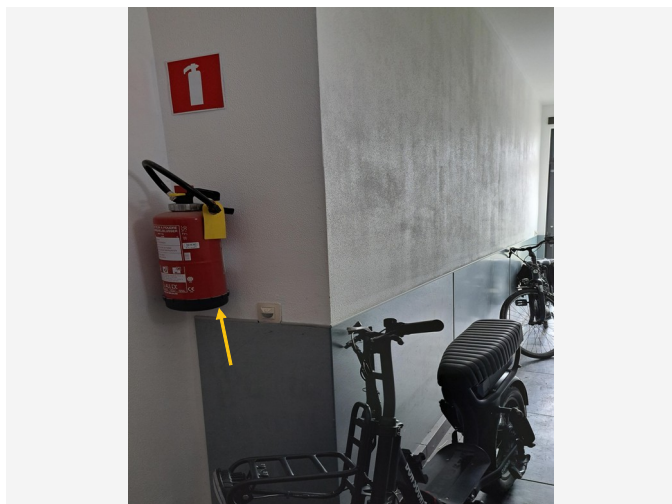
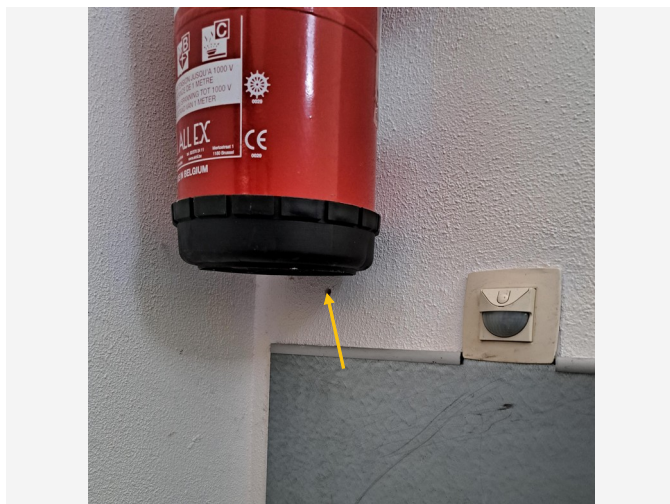
Geen asbest

#	Type	Referentie	Resultaat
5.1	Mengmonster	MMO2	Geen asbest

Beschrijving	pleister wanden
Omgeving	Binnen
Primaire drager	Binnenwand
