# Asbestinventarisatetest

Steynstraat 35/2, 2660 Antwerpen

Attestnummer : 20240523-000430.000

## Asbestveilig

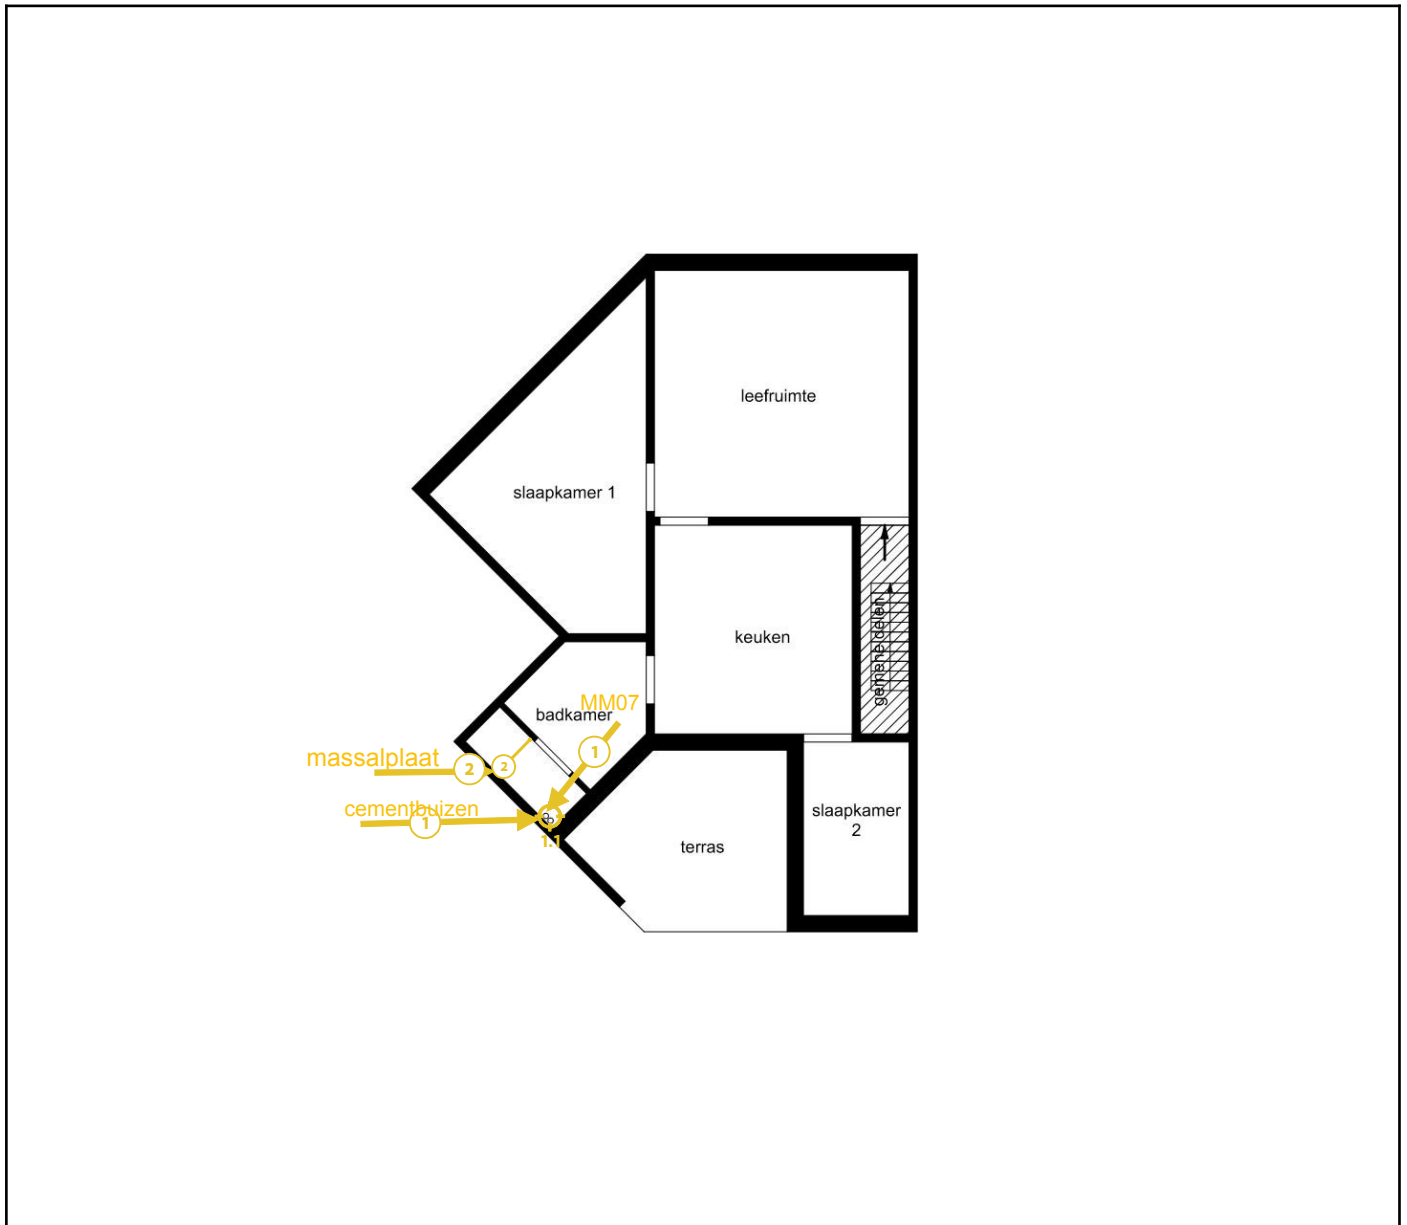
# Plan 1.5: plan

| Beschrijving | Type | Actie |
|---|---|---|
| 1. cementbuizen | Asbestmateriaal | Zorgvuldig beheren |
| 2. massalplaat | Asbestmateriaal | Zorgvuldig beheren |

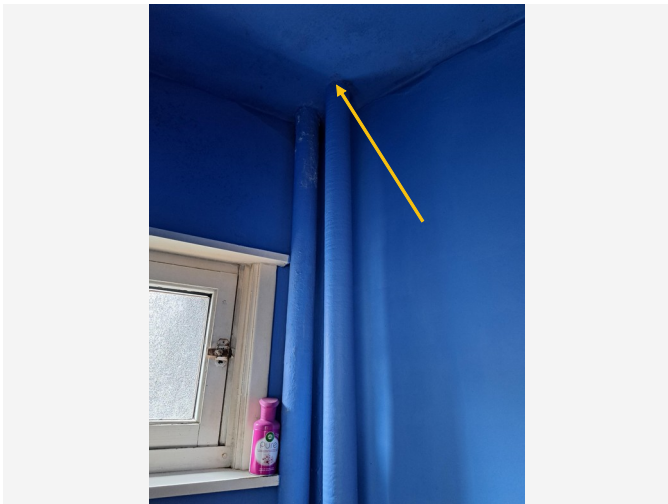
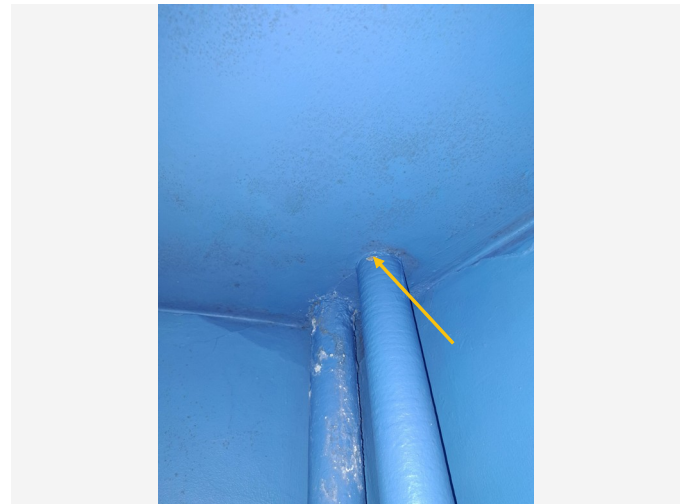
Het asbestmateriaal valt onder de mijlpaal van 2040.

| Eindbeoordeling materiaalrisico | Zeer laag materiaalrisico en/of zeer lage kans op vezelvrijgave |

| Toestand van het materiaal | Onbeschadigd, niet verweerd |

| # | Type | Referentie | Resultaat |
|---|---|---|---|
| 1.1 | Puntmonster | MM07 | Chrysotiel |

| Beschrijving | cementbuizen |
| Asbestmateriaal | Buis, koker, leiding, pijp, doorvoer |

- Zorg voor een veilig beheer. Vermijd het beschadigen van het asbestmateriaal. Controleer de toestand jaarlijks op wijzigingen.
- Zorg voor een veilig beheer en verwijder dit asbestmateriaal wanneer het bij werken eenvoudig bereikbaar wordt. Controleer de toestand jaarlijks op wijzigingen.

- Eenvoudige handelingen: mag via doe-het-zelf of door werknemer(s) met opleidingsattest eenvoudige handelingen  
Hechtgebonden asbest (binnen en buiten) dat niet beschadigd is mag je zelf verwijderen als je de toepassing in één geheel kan verwijderen. Niet slijpen, breken of boren! Draag de juiste PBM's (persoonlijke beschermingsmiddelen). Zoals P3-masker, wegwerpoverall, wegwerphandschoenen en afspoelbare laarzen. Bevochtig eerste de toepassing zodat de vezels minder snel kunnen verspreiden. Gebruik enkel handgereedschap. Verpak deze in een dubbele zak met het gevaren teken van asbest. Hechtgebonden asbesttoepassingen mag je naar het containerpark afvoeren.

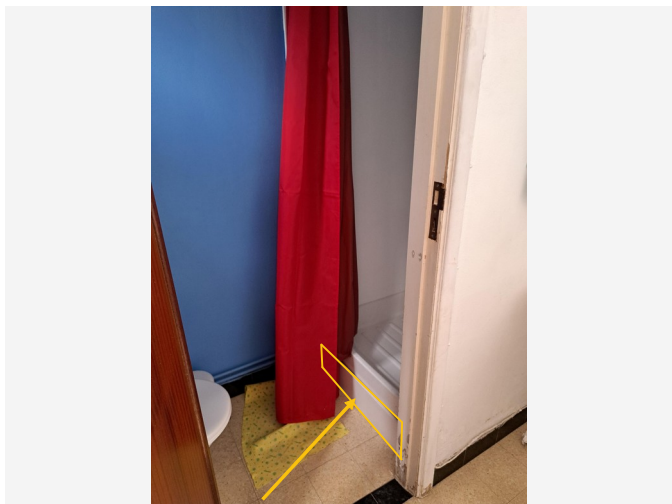
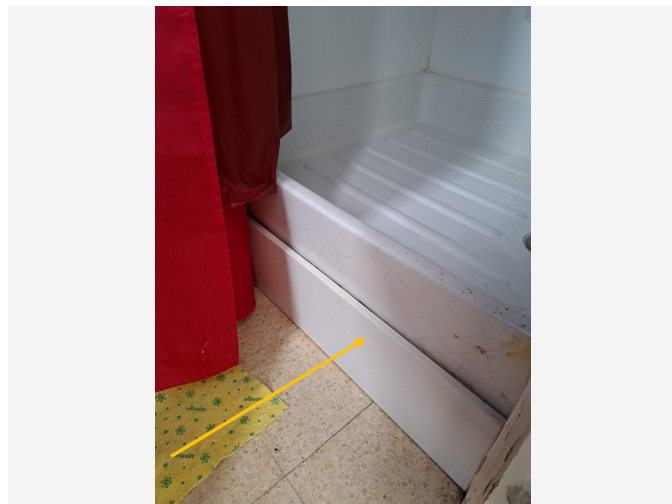
Het asbestmateriaal valt onder de mijlpaal van 2040.

| Eindbeoordeling materiaalrisico | Zeer laag materiaalrisico en/of zeer lage kans op vezelvrijgave |

| Toestand van het materiaal | Onbeschadigd, niet verweerd |

| Beschrijving | massalplaat |
| Asbestmateriaal | Plaat, paneel, tablet - Type Massal |

- Zorg voor een veilig beheer. Vermijd het beschadigen van het asbestmateriaal. Controleer de toestand jaarlijks op wijzigingen.

- Eenvoudige handelingen: mag via doe-het-zelf of door werknemer(s) met opleidingsattest eenvoudige handelingen  
Het gaat hier over een hechtgebonden asbesttoepassing die in zijn geheel kan worden weggenomen en in een naar een containerpark kan worden gebracht. Vermijd elke beschadiging door boren, zagen, breken...

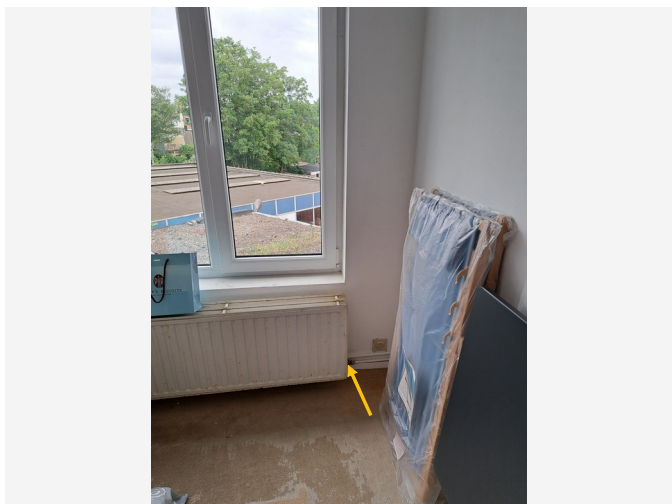
De dichtingen tussen de schroefverbindingen van de oude CV-leidingen zijn niet te bemonsteren en moeilijk waarneembaar maar zijn mogelijks asbestverdacht

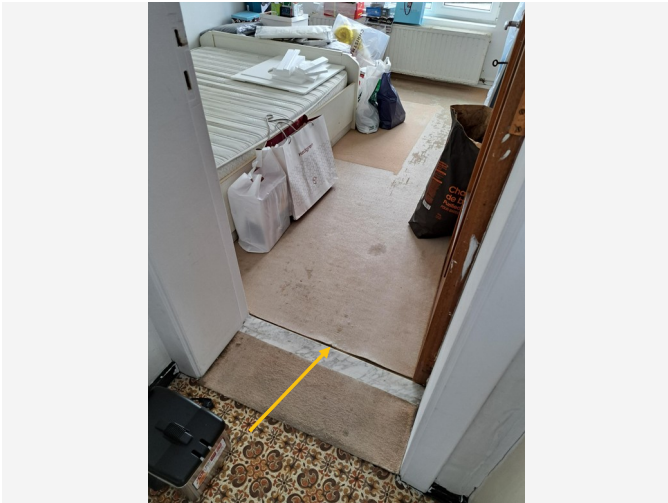
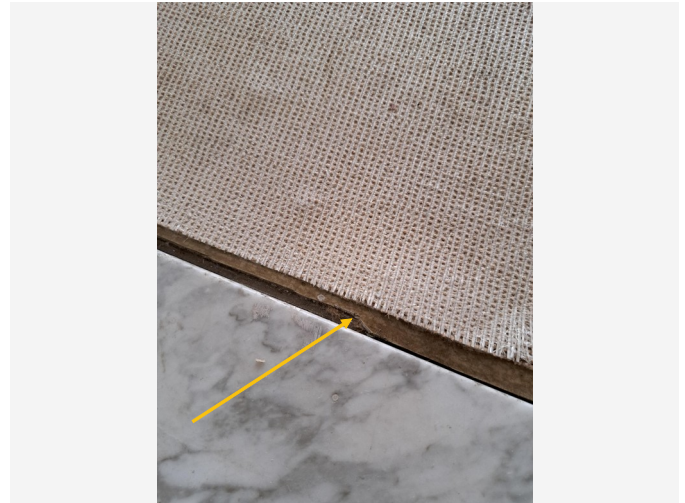
## Fiche 4: vloerzeil slaapkamer 2

Geen asbest

| # | Type | Referentie | Resultaat |
|---|---|---|---|
| 4.1 | Puntmonster | MM04 | Geen asbest |

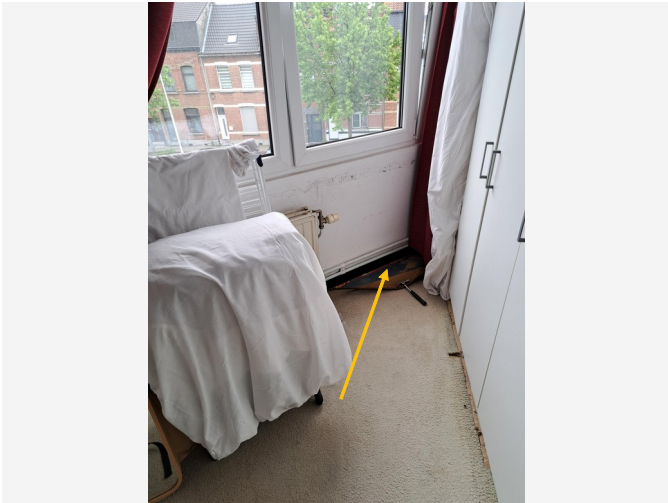
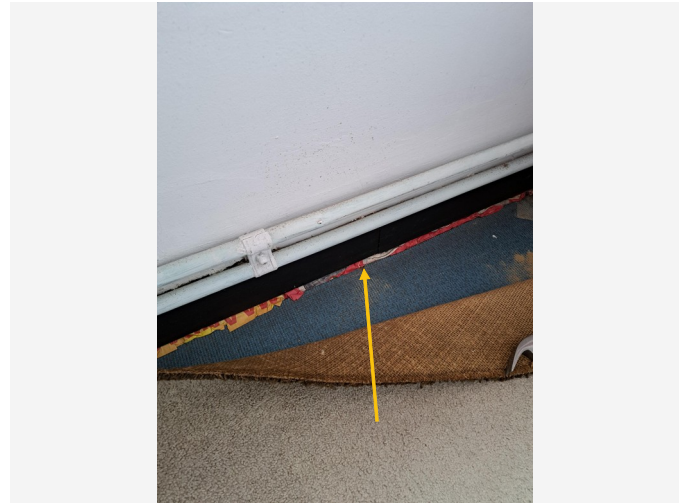
Geen asbest

| # | Type | Referentie | Resultaat |
|---|---|---|---|
| 5.1 | Puntmonster | MM03 | Geen asbest |

| Beschrijving | vloerzeil slaapkamer 1 |

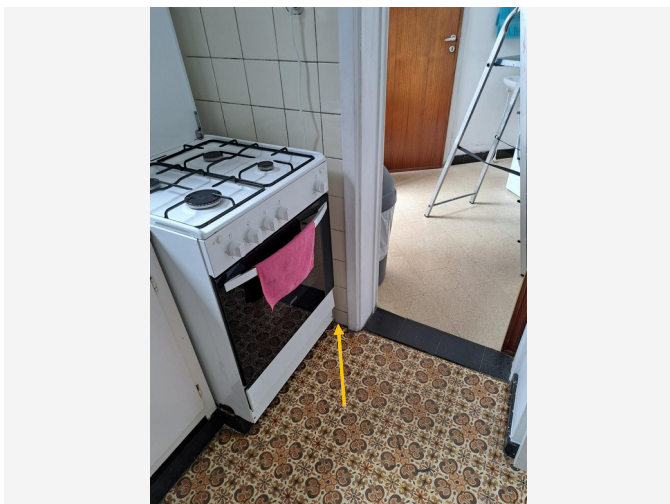
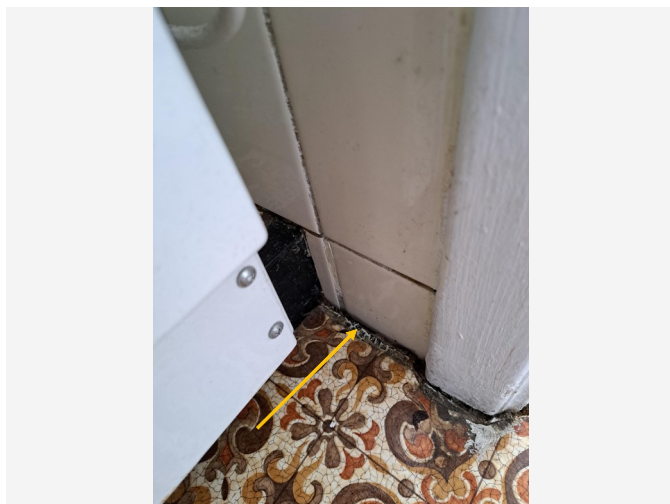
Geen asbest

| # | Type | Referentie | Resultaat |
|---|---|---|---|
| 6.1 | Puntmonster | MM05 | Geen asbest |

| Beschrijving | vloerzeil keuken onderlaag |

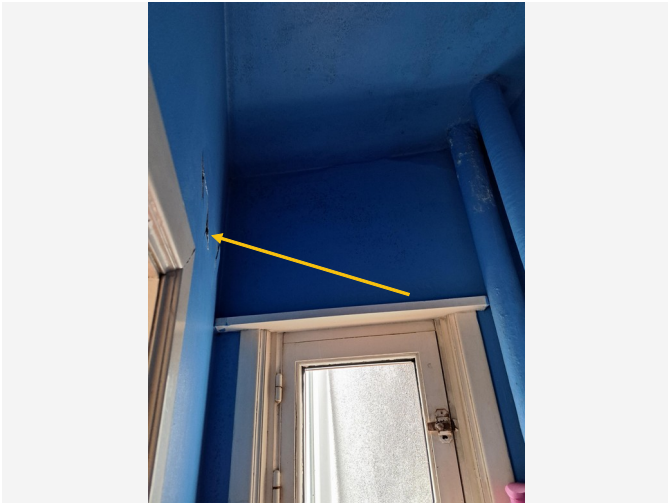
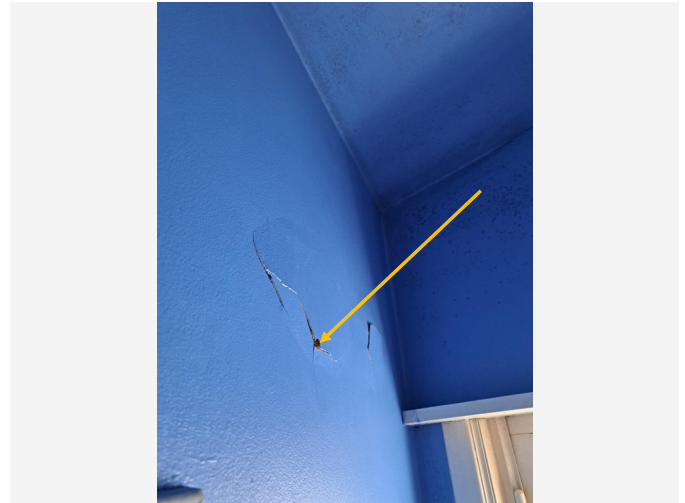
Geen asbest

| # | Type | Referentie | Resultaat |
|---|---|---|---|
| 7.1 | Mengmonster | MM01 | Geen asbest |

| Beschrijving | pleister wanden |

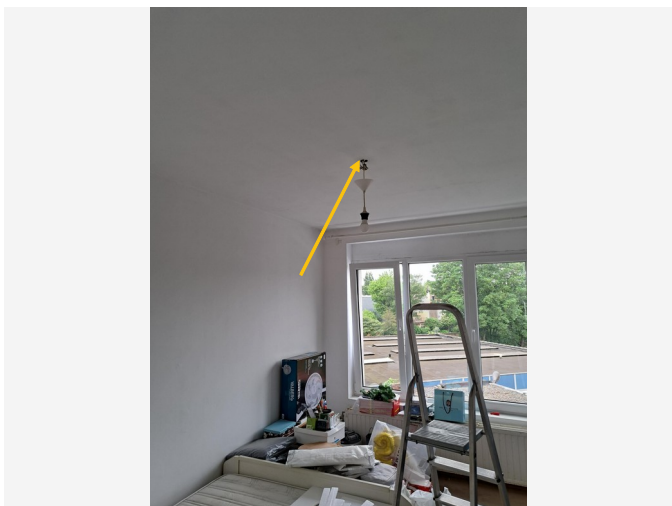
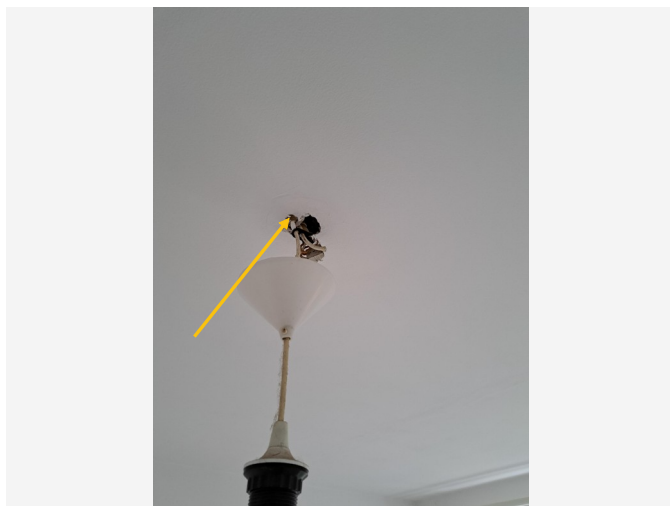
Geen asbest

| # | Type | Referentie | Resultaat |
|---|---|---|---|
| 8.1 | Mengmonster | MM02 | Geen asbest |

| Beschrijving | pleister plafonds |

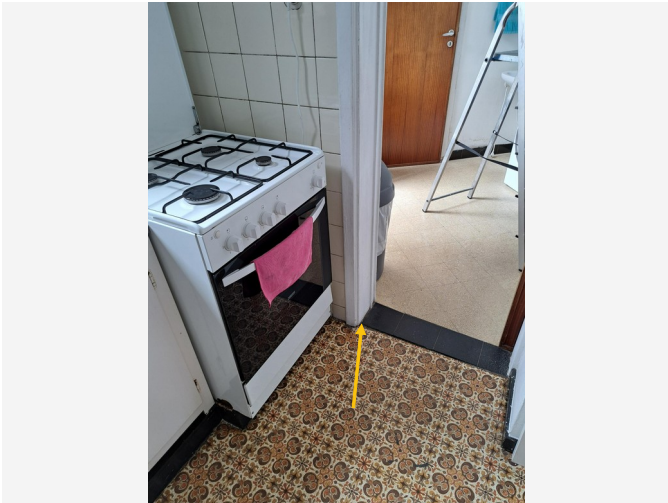
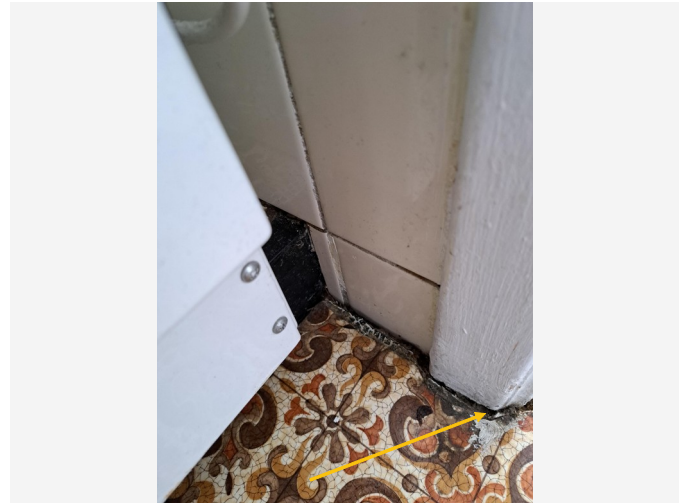
## Fiche 9: vloerzeil keuken toplaag

Geen asbest

| # | Type | Referentie | Resultaat |
|---|---|---|---|
| 9.1 | Puntmonster | MM06 | Geen asbest |
