# Asbestinventarisatetest

Heidestraat 1, 2660 Antwerpen

Attestnummer : 20241122-000487.000

Uitgegeven op : 22.11.2024

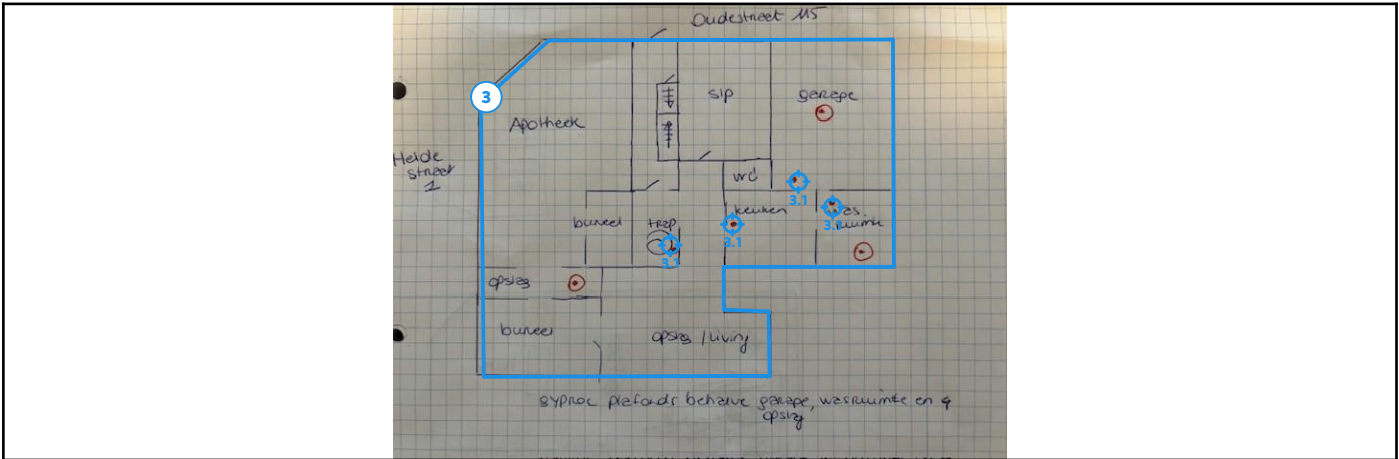
# Plan 1.1: Gelijkvloers

| Beschrijving | Type | Actie |
|---|---|---|
| 3. Pleisterwerk muren | Geen asbest | - |
| 3.1 Code: MM01 | Mengmonster | - |

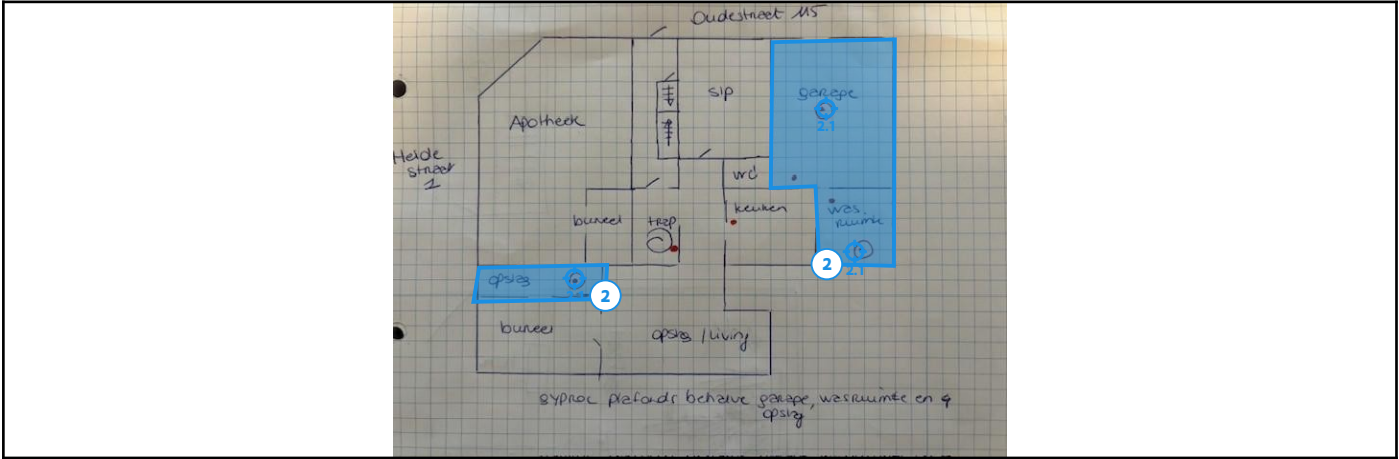
# Plan 1.2: Gelijkvloers

| Beschrijving | Type | Actie |
|---|---|---|
| 2. Pleisterwerk plafonds | Geen asbest | - |
| 2.1 Code: MM02 | Mengmonster | - |

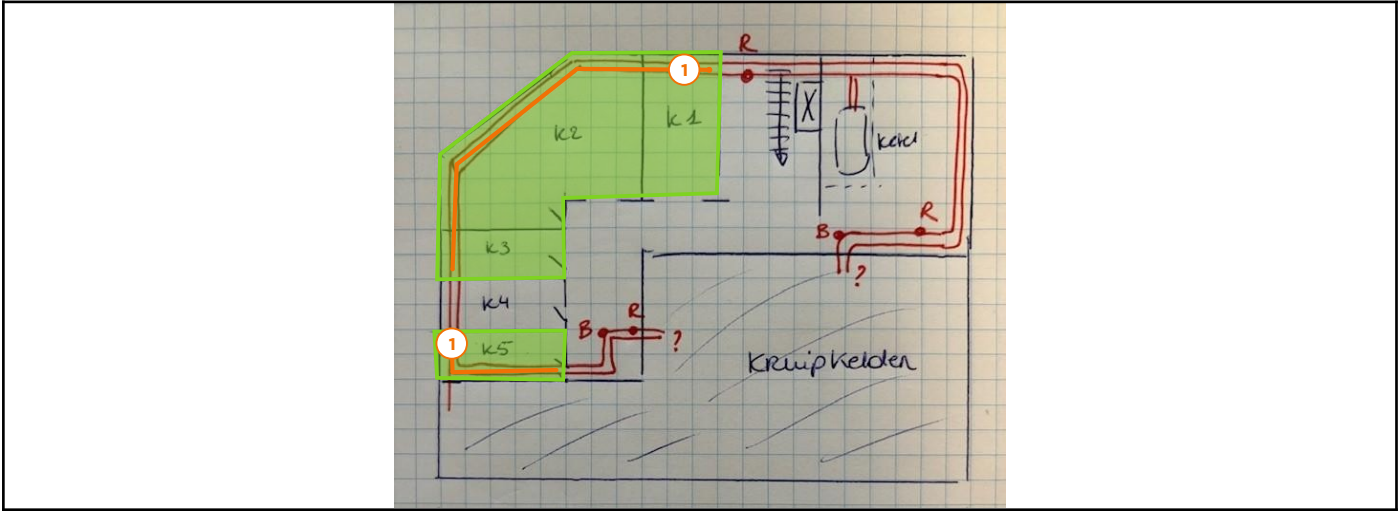
# Plan 1.3: Kelder

| Beschrijving | Type | Actie |
|---|---|---|
| 1. Leidingisolatie - kelder | Asbestmateriaal | Verwijderen |

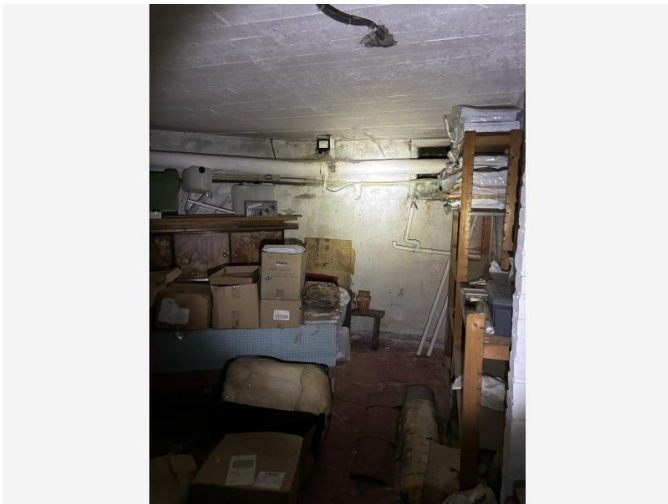
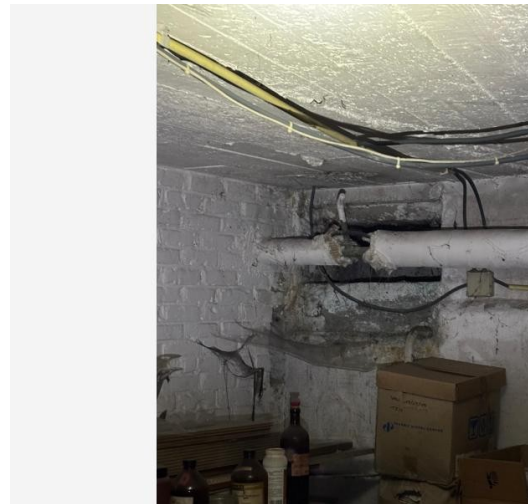
Overzichtsfoto

Detailfoto

| Eindbeoordeling materiaalrisico | Verhoogd materiaalrisico en/of verhoogde kans op vezelvrijgave |

| Gebondenheid | Categorie 2: niet-hechtgebonden met matrix |
| Asbestsoort (vezeltype) | Alleen chrysotiel |
| Asbestconcentratie | Hoog (>= 50%) |
| Toestand van het materiaal | Zwaar beschadigd, zwaar verweerd |

| Beschrijving | Leidingisolatie - kelder |
| Opmerking | <p>De verwarmingsbuizen lopen doorheen de gehele kelder - zowel door de gemeenschappelijke delen als door de privatieve delen.</p> <p>In het attest van de gemeenschappelijke delen werden stalen genomen waaruit blijkt dat er chrysotiel zit in de leidingisolatie. Deze mag doorgetrokken worden naar het attest van de privatieve delen.</p> |

Verwijderen

- Scherm in afwachting van verwijdering het asbestmateriaal af van luchtstromingen en verstoring: bijvoorbeeld door het te verpakken, te fixeren, af te dekken, signalisatie - afbakening aan te brengen, ...
- Verwijder dit asbestmateriaal zo snel mogelijk. Volg de toestand goed op.

- Hermetische zone (erkend asbestverwijderaar)  
U kan meer info vinden op <https://ovam.vlaanderen.be/voorzorgsmaatregelen-bij-asbestverwijdering> alsook de 'Toelichting' achteraan in dit asbestattest waar de methodieken asbestverwijdering worden beschreven.

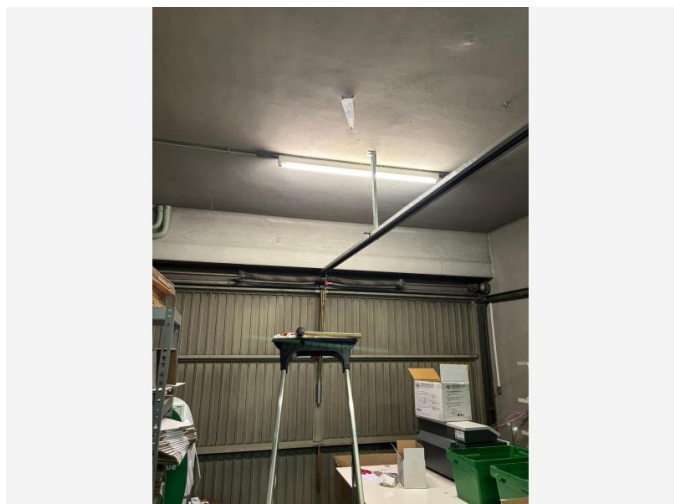
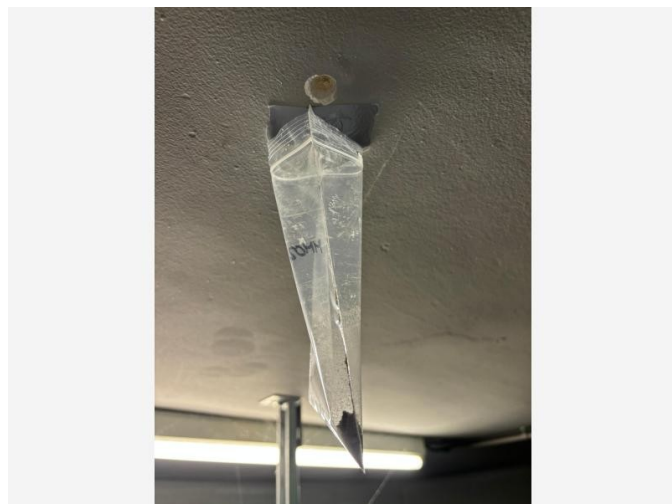
## Fiche 2: Pleisterwerk plafonds

Geen asbest

Overzichtsfoto

Detailfoto

| # | Type | Referentie | Resultaat |
|---|---|---|---|
| 2.1 | Mengmonster | MM02 | Geen asbest |

| Opmerking | <p>Geen pleisterwerk in de stookruimte (collectief), trappenhal, noch natte ruimtes. Slechts in 3 ruimtes kon pleister worden aangetroffen. Alle andere ruimtes werden voorzien van gyproc plafonds. Bij werken wordt aangeraden om een staal te nemen in deze ruimtes.</p> <p>De vermelde oppervlaktes, diktes en volumes betreffen een beredeneerde schatting. Er worden geen rechten verleend aan deze oppervlaktes/diktes/volumes.</p> |

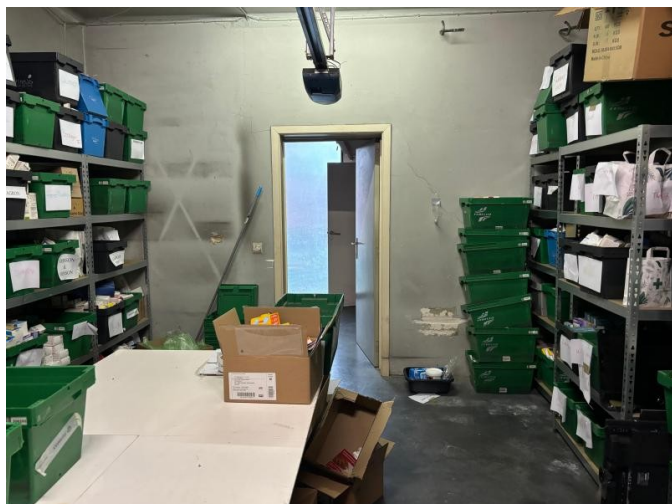
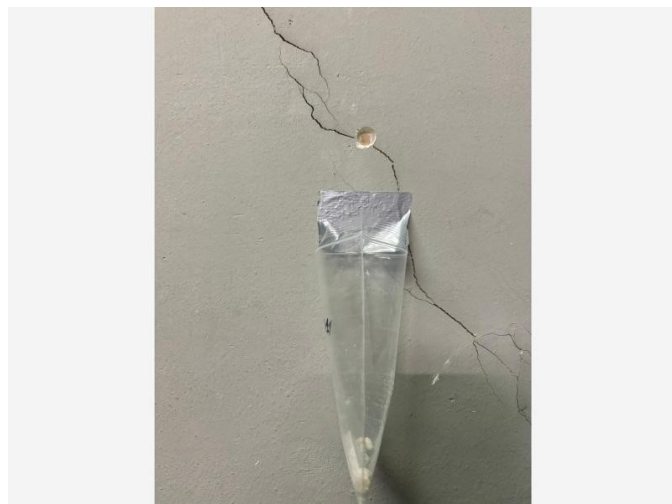
## Fiche 3: Pleisterwerk muren

Geen asbest

Overzichtsfoto

Detailfoto

| # | Type | Referentie | Resultaat |
|---|---|---|---|
| 3.1 | Mengmonster | MM01 | Geen asbest |

| Opmerking | <p>Geen individuele stookruimte aanwezig. Enkel pleister op de steunmuren. Er is een oude trappenhal aanwezig (afgesloten) waarvan de muur bovenaan kon worden bemonsterd.</p> <p>De vermelde oppervlaktes, diktes en volumes betreffen een beredeneerde schatting. Er worden geen rechten verleend aan deze oppervlaktes/diktes/volumes.</p> |
