# Asbestinventarisatetest

Oudestraat 115, 2660 Antwerpen

Attestnummer : 20241122-000491.000

Uitgegeven op : 22.11.2024

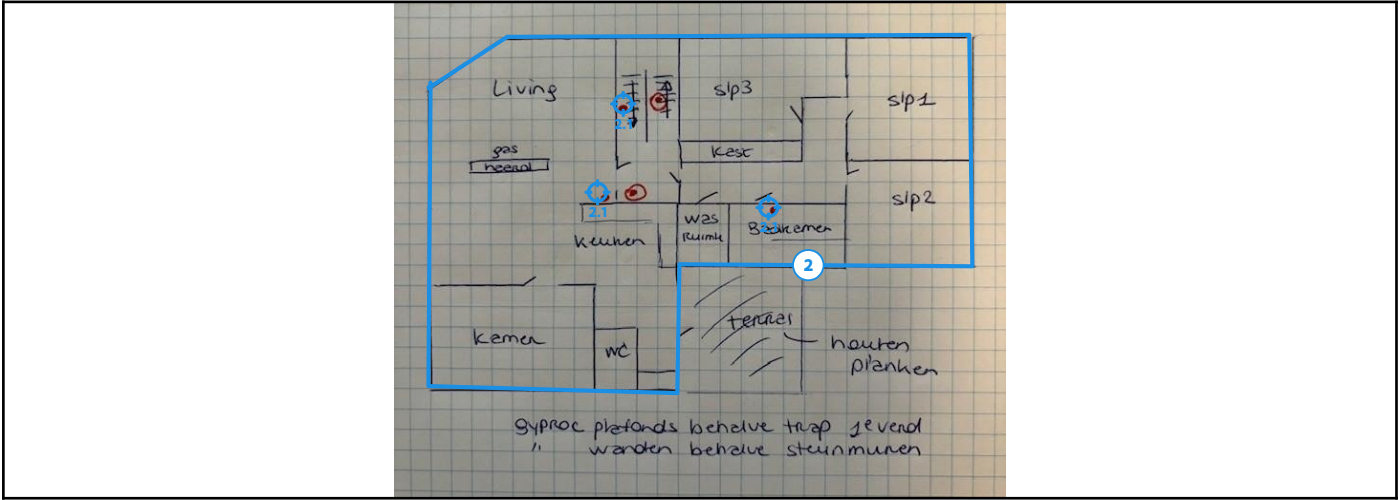
# Plan 1.2: 1ste verdieping

| Beschrijving | Type | Actie |
|---|---|---|
| 2. Pleisterwerk - muren | Geen asbest | - |
| 2.1 Code: MM01 | Mengmonster | - |

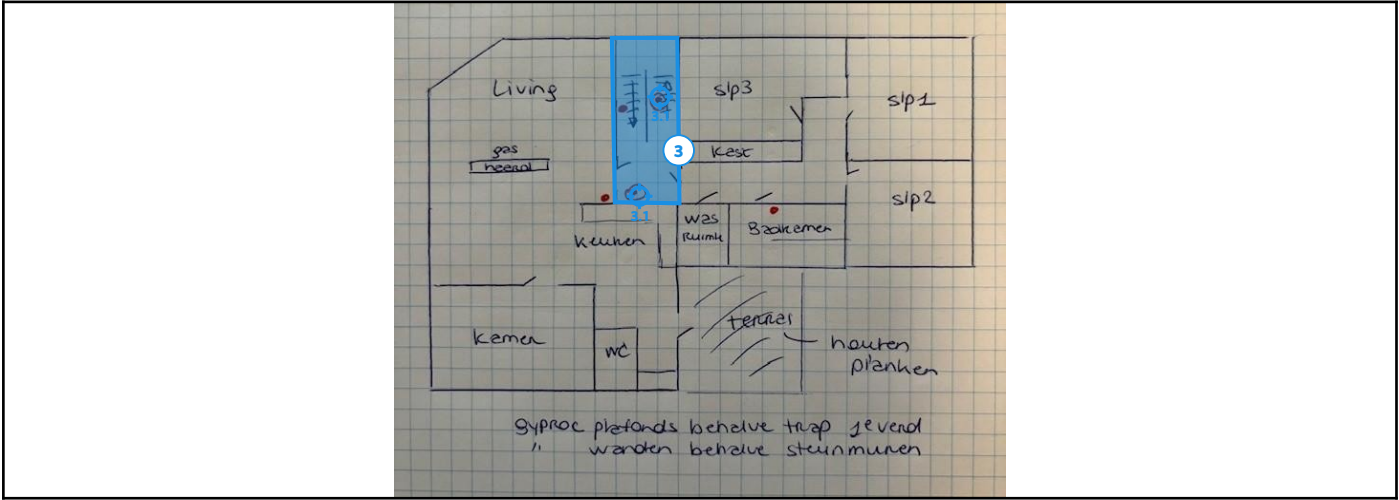
# Plan 1.3: 1ste verdieping

| Beschrijving | Type | Actie |
|---|---|---|
| 3. Pleisterwerk - plafonds | Geen asbest | - |
| 3.1 Code: MM02 | Mengmonster | - |

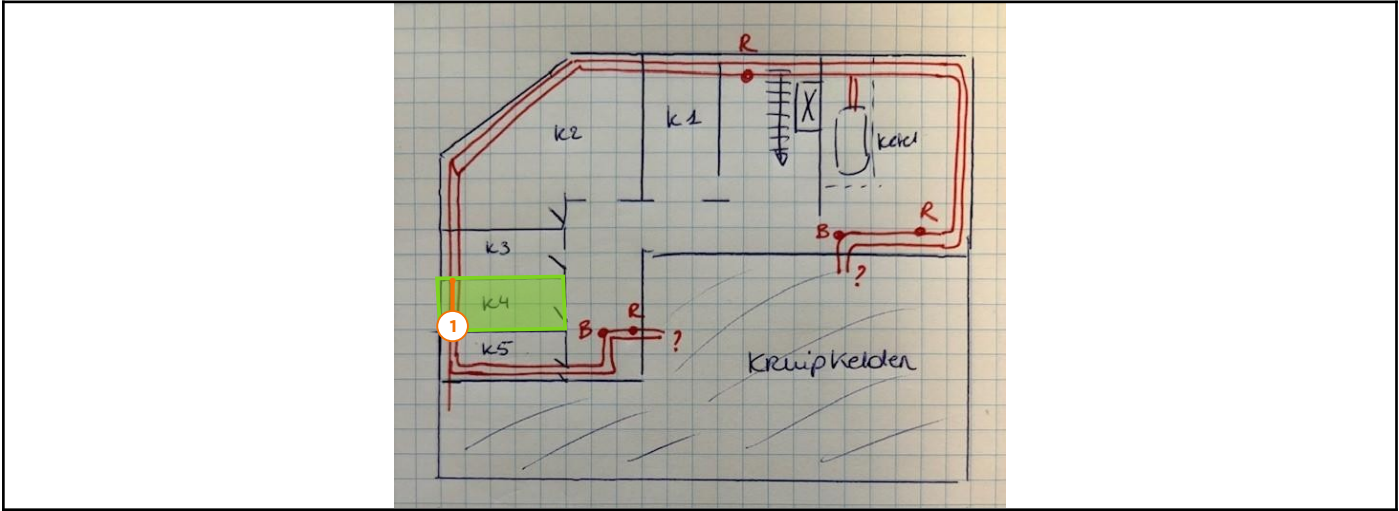
# Plan 1.4: Kelder

| Beschrijving | Type | Actie |
|---|---|---|
| 1. Leidingisolatie - kelder | Asbestmateriaal | Verwijderen |

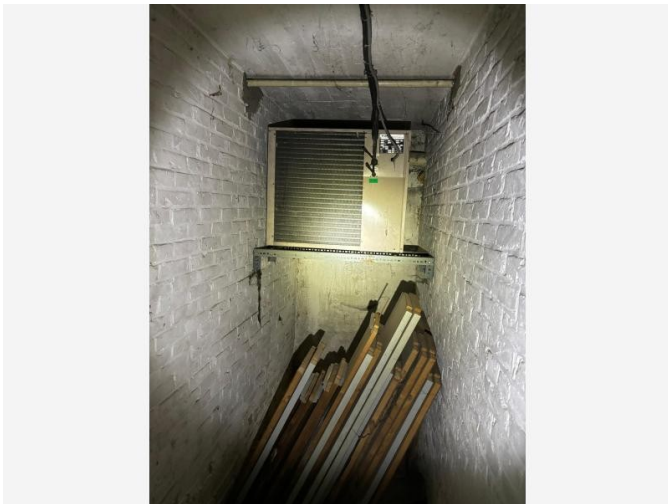
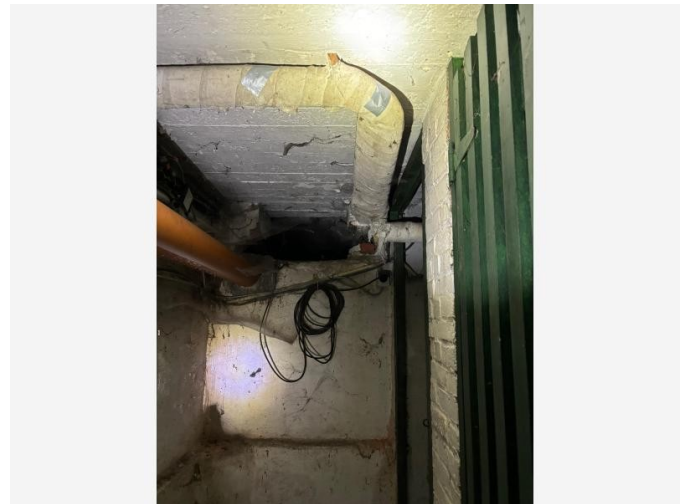
| Eindbeoordeling materiaalrisico | Verhoogd materiaalrisico en/of verhoogde kans op vezelvrijgave |

| Gebondenheid | Categorie 2: niet-hechtgebonden met matrix |
| Asbestsoort (vezeltype) | Alleen chrysotiel |
| Asbestconcentratie | Hoog ( $\geq 50\%$ ) |
| Afschermingsgraad van het gehele materiaal | Enkel randen niet afgeschermd maar geen contact met binnenluchtstromen |
| Toestand van het materiaal | Matig beschadigd, matig verweerd |

| Beschrijving | Leidingisolatie - kelder |
| Asbestmateriaal | In-situ afwerkingslagen - Thermische isolatie |
| Opmerking | <p>De verwarmingsbuizen lopen doorheen de gehele kelder - zowel door de gemeenschappelijke delen als door de privatieve delen.</p> <p>In het attest van de gemeenschappelijke delen werden stalen genomen waaruit blijkt dat er chrysotiel zit in de leidingisolatie. Deze mag doorgetrokken worden naar het attest van de privatieve delen.</p> |

Het asbestmateriaal valt onder de mijlpaal van 2034.

- Scherm in afwachting van verwijdering het asbestmateriaal af van luchtstromingen en verstoring: bijvoorbeeld door het te verpakken, te fixeren, af te dekken, signalisatie - afbakening aan te brengen, ...
- Verwijder dit asbestmateriaal zo snel mogelijk. Volg de toestand goed op.

- Hermetische zone (erkend asbestverwijderaar)  
U kan meer info vinden op <https://ovam.vlaanderen.be/voorzorgsmaatregelen-bij-asbestverwijdering> alsook de 'Toelichting' achteraan in dit asbestattest waar de methodieken asbestverwijdering worden beschreven.

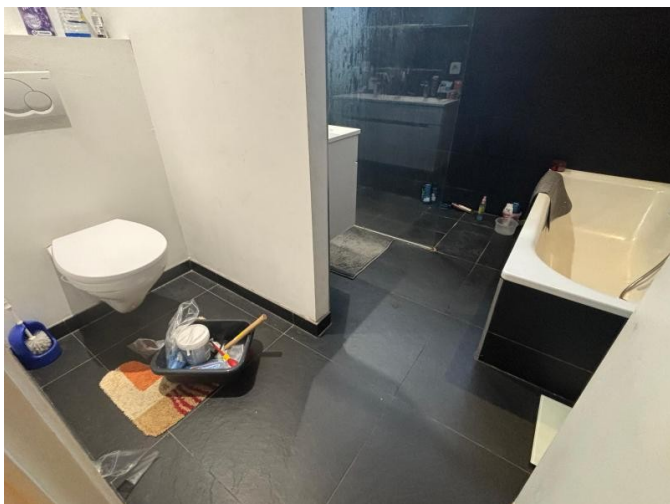
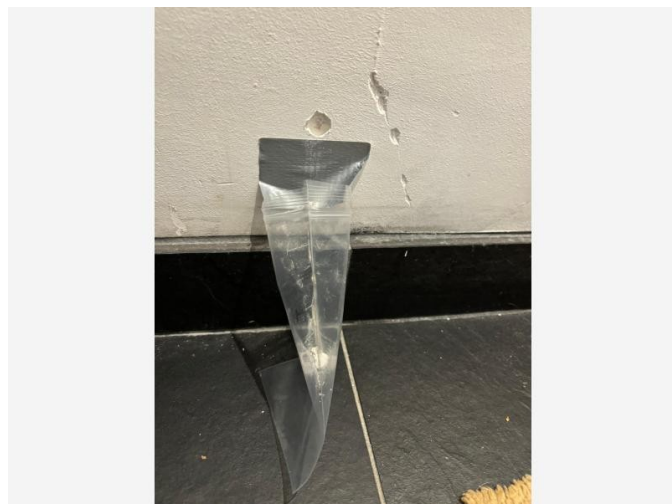
## Fiche 2: Pleisterwerk - muren

Geen asbest

| # | Type | Referentie | Resultaat |
|---|---|---|---|
| 2.1 | Mengmonster | MM01 | Geen asbest |

| Opmerking | <p>De stookruimte bevindt zich in de kelder in een gemeenschappelijke ruimte. Zie attest van de gemeenschappelijke delen.</p> <p>Geen pleisterwerk aan de muren in de stookruimte.</p> <p>De vermelde oppervlaktes, diktes en volumes betreffen een beredeneerde schatting. Er worden geen rechten verleend aan deze oppervlaktes/diktes/volumes.</p> |

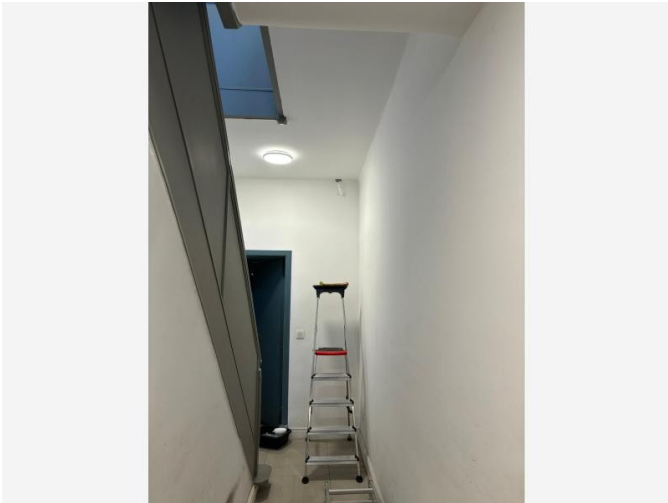
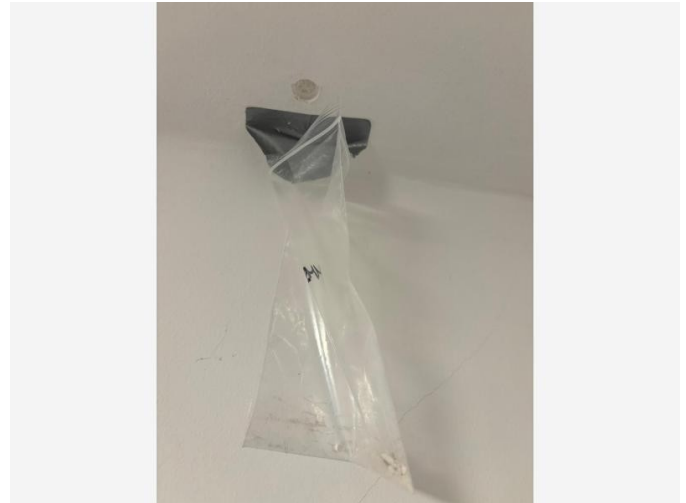
## Fiche 3: Pleisterwerk - plafonds

Geen asbest

| # | Type | Referentie | Resultaat |
|---|---|---|---|
| 3.1 | Mengmonster | MM02 | Geen asbest |

| Opmerking | <p>Geen pleisterwerk in de stookruimte gezien deze zich bevindt in de kelder (gemeenschappelijke ruimte). Ook zijn praktisch de volledige bovenruimte voorzien van gyproc plafonds; slechts enkel in de trappenhal (boven) pleister te inspecteren.</p> <p>De vermelde oppervlaktes, diktes en volumes betreffen een beredeneerde schatting. Er worden geen rechten verleend aan deze oppervlaktes/diktes/volumes.</p> |
