# Asbestinventarisatetest

Steynstraat 53/2, 2660 Antwerpen

Attestnummer : **20250414-000232.000**

Uitgegeven op : **14.04.2025**

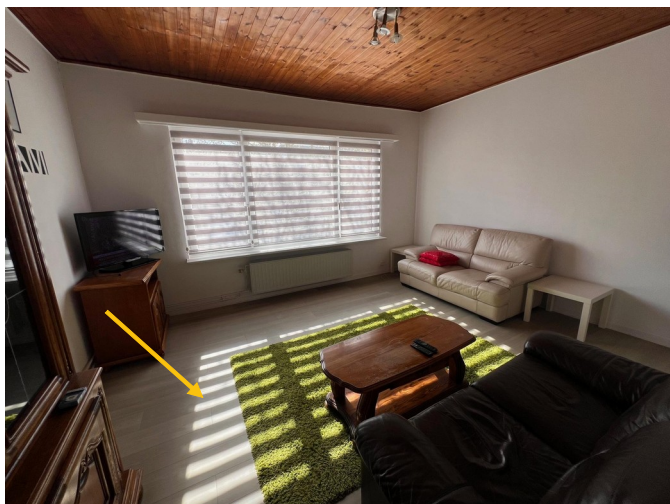
In alle ruimtes ligt laminaat behalve in de badkamer waar tegels zijn geplaatst. Al deze toepassingen zijn niet-asbestverdacht. In het kader van het niet destructief onderzoek konden eventuele onderliggende lagen niet geïnspecteerd worden.

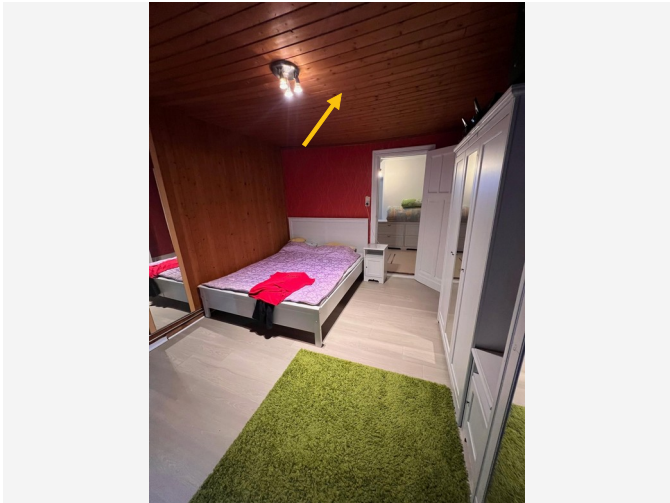
In de leefruimte en in de slaapkamer 1 zijn valse plafonds in hout geplaatst. In de badkamer en in de keuken zijn valse plafonds in kunststof aangebracht. Al deze toepassingen zijn niet-asbestverdacht. In het kader van het niet destructief onderzoek konden eventuele onderliggende lagen niet geïnspecteerd worden.

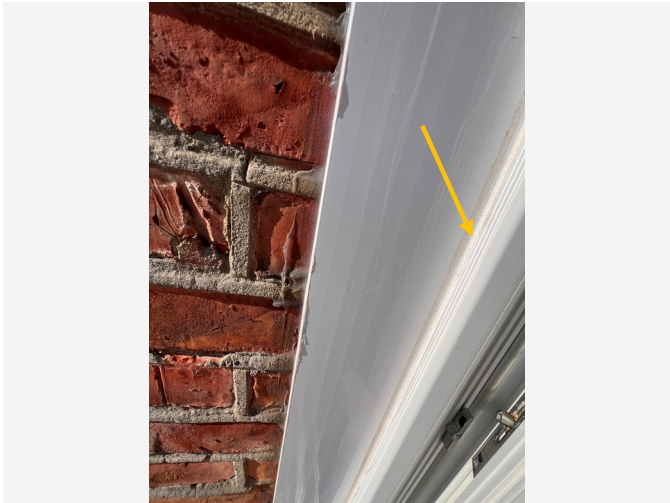
De afdichting tussen de kunststof ramen en de muren bestaat uit soepele niet-asbestverdachte kit. In het kader van het niet destructief onderzoek konden eventuele onderliggende lagen niet geïnspecteerd worden.

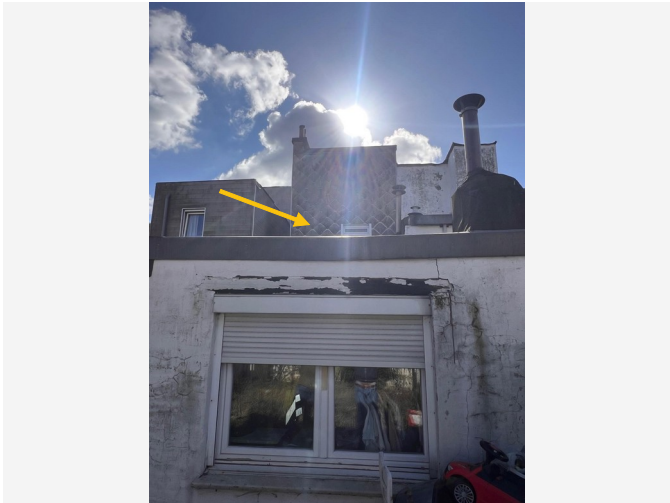
Aan de achtergevel van het appartement bevinden zich asbestverdachte leien. De gevelleien behoren tot de gemeenschappelijke delen van het gebouw die thans geen deel uitmaken van de huidige opdracht

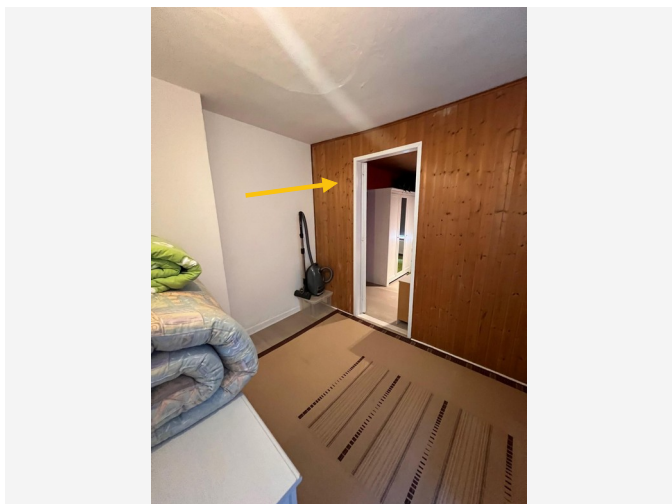
In de slaapkamers 1 en 2 is wandbekleding in hout aangebracht. Deze toepassing is niet-asbestverdacht. In het kader van het niet destructief onderzoek konden eventuele onderliggende lagen niet geïnspecteerd worden.

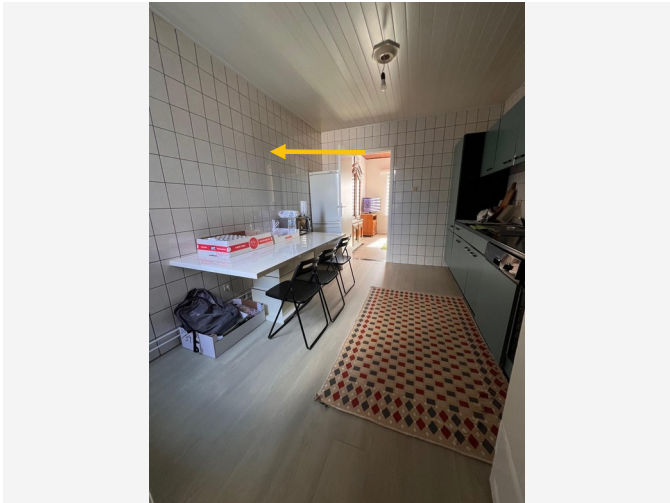
In de badkamer en in de keuken zijn wandtegels geplaatst. Deze zijn niet-asbestverdacht. In het kader van het niet destructief onderzoek konden eventuele onderliggende lijmlagen niet geïnspecteerd worden.

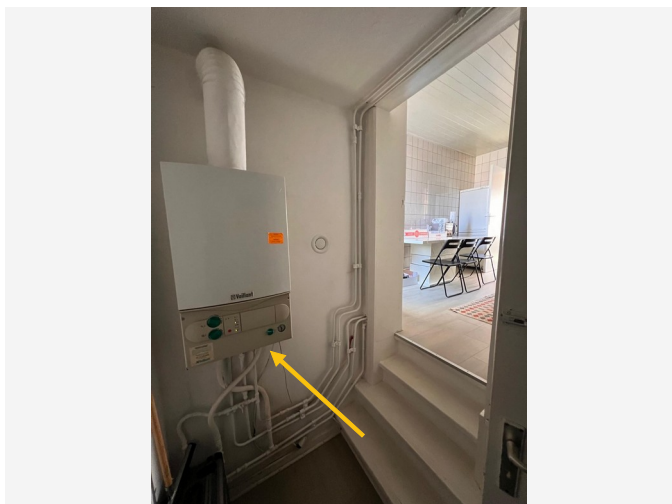
Het bouwjaar van de Vaillant ketel type Turbomax Pro kon niet achterhaald worden. Mogelijks bevinden er zich asbestverdachte toepassingen in het toestel. In het kader van het niet destructief onderzoek kon de binnenzijde van de ketel niet geïnspecteerd worden.

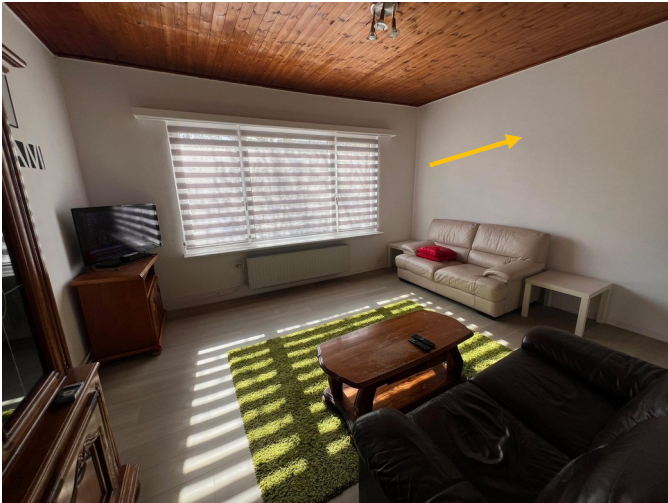
## Fiche 8: pleisterwerk wanden

Geen asbest

| Opmerking | Extrapolatie van de staalnames uit appartement bus 3. In het kader van identieke constructies van dezelfde eigenaar werden 33,33 % van de constructies bemonsterd voor wat betreft het pleisterwerk aan de wanden. De stalen werden na analyse negatief bevonden op de aanwezigheid van asbest. De aangegeven hoeveelheden berusten op een ruwe inschatting en kunnen niet letterlijk overgenomen worden in het kader van een meetstaat voor eventuele werken. |

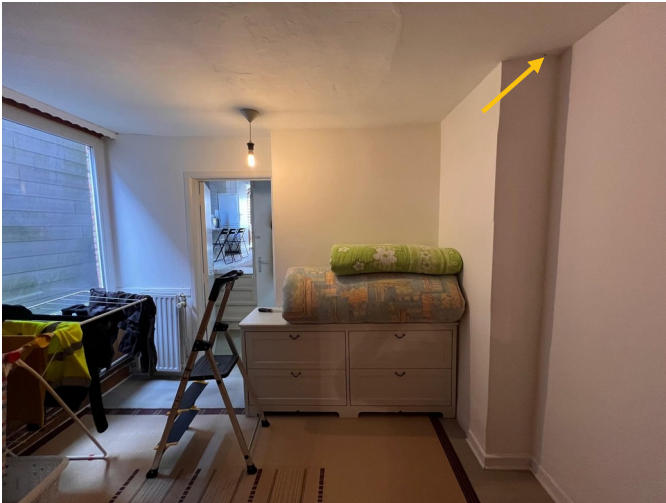
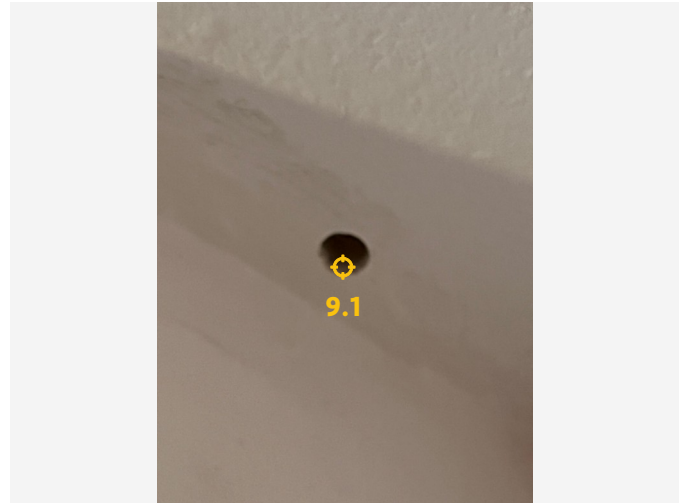
## Fiche 9: pleisterwerk plafonds

Geen asbest

| Opmerking | <p>Het pleisterwerk aan de plafonds werd bemonsterd in de stookruimte en in de slaapkamer 2 (individuele ruimte). Er is geen trappenhuis aanwezig in het appartement. In de natte ruimtes (badkamer en keuken) zijn valse plafonds in kunststof geplaatst. De twee stalen werden verdeeld in één mengmonster. De aangegeven hoeveelheden berusten op een ruwe inschatting en kunnen niet letterlijk overgenomen worden in het kader van een meetstaat voor eventuele werken. Hieraan kunnen geen rechten worden ontleend.</p> |
