# Asbestinventarisatetest

Steynstraat 53/3, 2660 Antwerpen

Attestnummer : 20250414-000234.000

Uitgegeven op : 14.04.2025

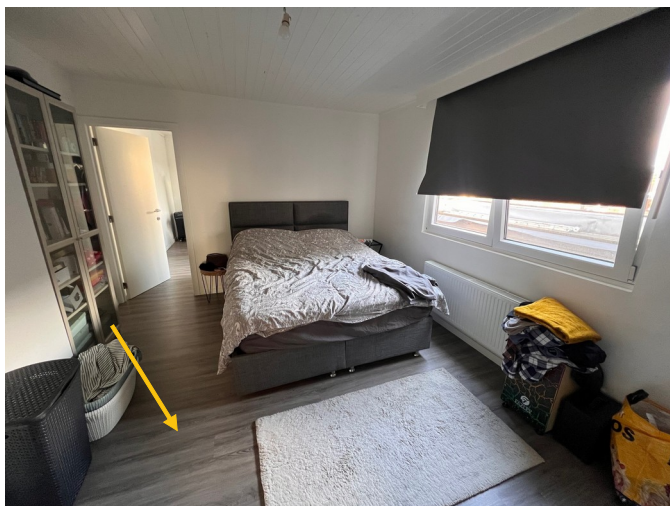
In de keuken, in de leefruimte en in de slaapkamers 1 en 2 ligt laminaat. In de sanitaire ruimte (toilet + douche) zijn tegels geplaatst. Al deze toepassingen zijn niet-asbestverdacht. In het kader van het niet destructief onderzoek konden eventuele onderliggende lagen niet geïnspecteerd worden.

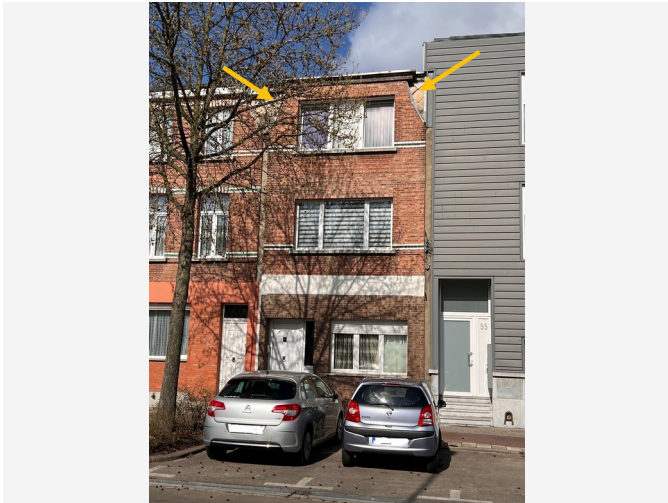
Aan de voor-en de achtergevel van het appartement bevinden zich asbestverdachte leien. De gevelleien behoren tot de gemeenschappelijke delen van het gebouw die thans geen deel uitmaken van de huidige opdracht.

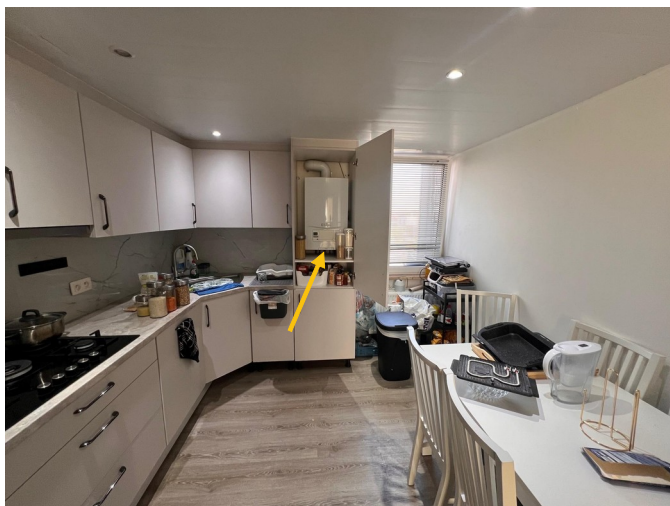
Uit de ketelkenplaat van de ketel Vaillant Ecotec Pro VCW 286/5-3 kunnen we afleiden dat het productiejaar 2020 betreft. Omwille van het bouwjaar (na 1999) kunnen de toepassingen (dichtingen) in het toestel als niet-asbestverdacht worden beschouwd.

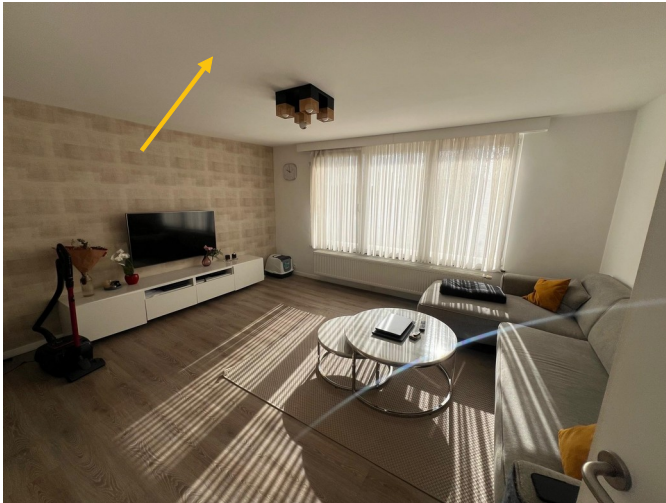
In alle ruimtes zijn valse plafonds in Gyproc of in hout geplaatst. Deze toepassingen zijn niet-asbestverdacht. In het kader van het niet destructief onderzoek konden eventuele onderliggende lagen niet geïnspecteerd worden. Er is geen zichtbaar pleisterwerk aan de plafonds aanwezig.

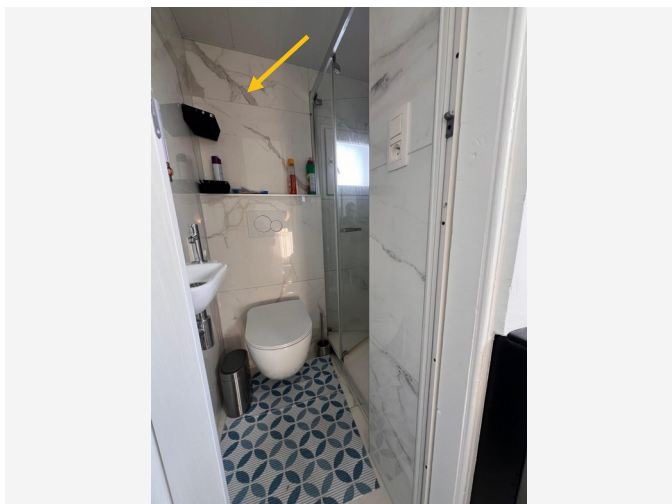
In de sanitaire ruimte (badkamer en toilet) en in de keuken zijn wandtegels geplaatst. Deze zijn niet-asbestverdacht. In het kader van het niet destructief onderzoek konden eventuele onderliggende lijmlagen niet geïnspecteerd worden.

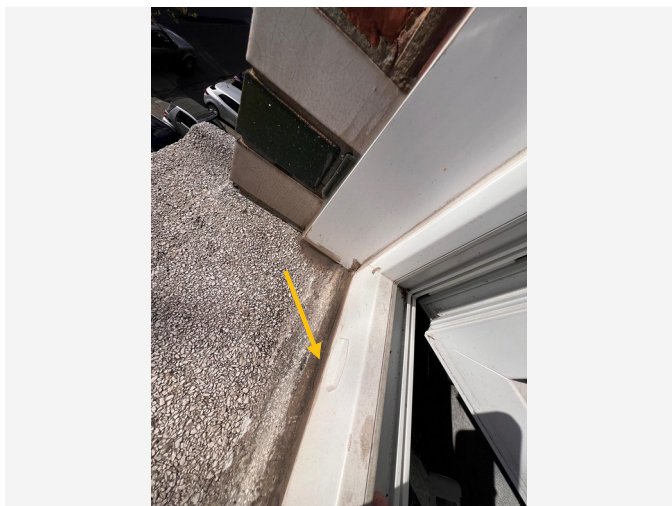
De afdichting tussen de kunststof ramen en de muren bestaat uit soepele niet-asbestverdachte kit. In het kader van het niet destructief onderzoek konden eventuele onderliggende lagen niet geïnspecteerd worden.

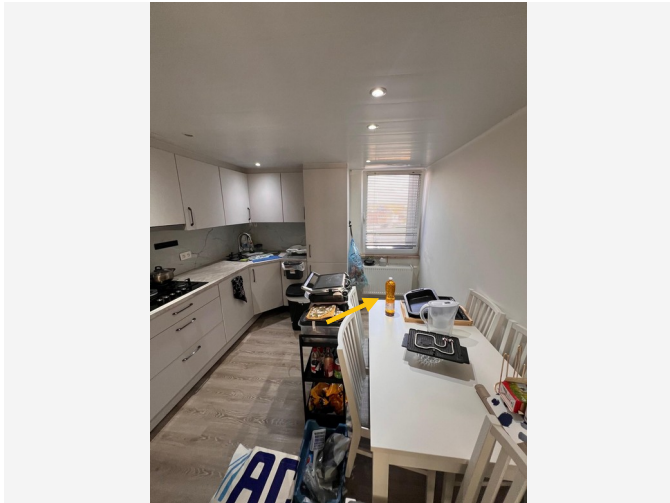
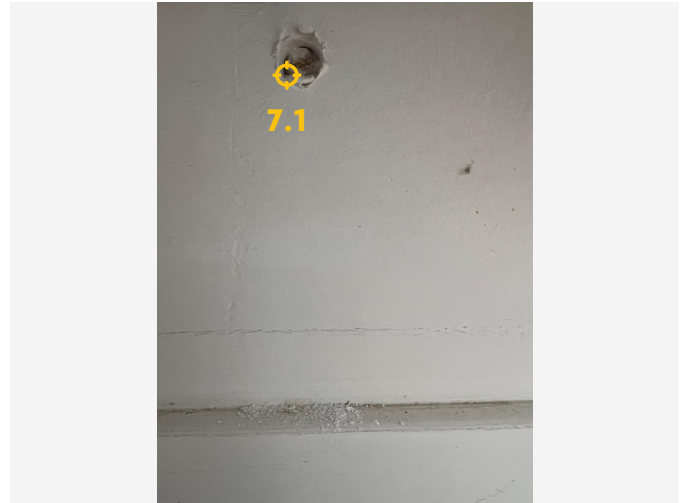
## Fiche 7: pleisterwerk wanden

Geen asbest

| # | Type | Referentie | Resultaat |
|---|---|---|---|
| 7.1 | Mengmonster | MM01 | Geen asbest |

| Opmerking | Het pleisterwerk aan de wanden werd bemonsterd in de trappenhal tussen de leefruimte en de sanitaire ruimte, in de keuken (natte ruimte) waar ook de ketel staat opgesteld (stookruimte) en in de slaapkamer 2 (individuele ruimte). De drie stalen werden verdeeld in één mengmonster. De aangegeven hoeveelheden berusten op een ruwe inschatting en kunnen niet letterlijk overgenomen worden in het kader van een meetstaat voor eventuele werken. Hieraan kunnen geen rechten worden ontleend. |
