# Asbestinventarisatetest

Statielei 97, 2140 Antwerpen

Attestnummer : 20241113-000520.000

Uitgegeven op : 13.11.2024

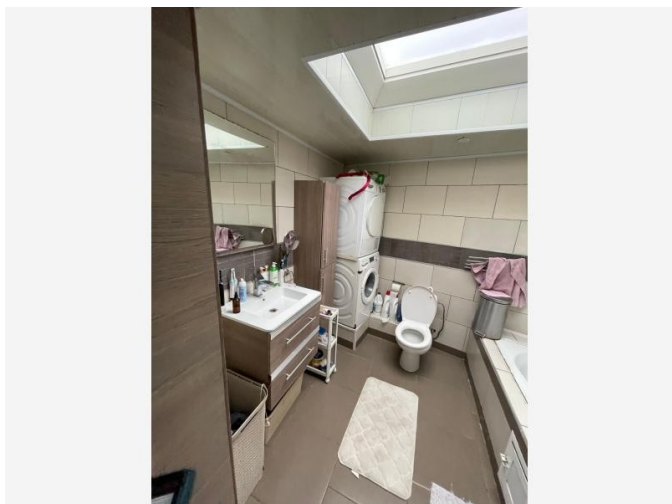
- Fiche opgemaakt zoals geadviseerd in het inspectieprotocol en certificeringsinstelling.
- Tegellijm achter de tegels (badkamers, keuken) zijn niet inspecteerbaar, nergens een losse tegel, het is een niet-destructief onderzoek en valt daarom buiten de scope van de opdracht.
- Tegellijm achter de tegels (niet de voegen) kunnen potentieel asbesthoudend zijn. Laten nakijken indien werken zijn gepland.
- Niet allemaal (volledig) aangeduid op plan om overzichtelijk te houden.

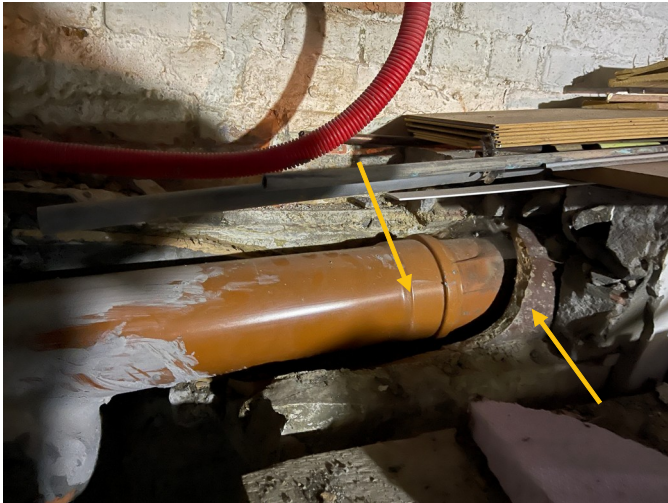
- Sanitaire afvoer in de kelder is nagekeken, is NIET asbestverdacht

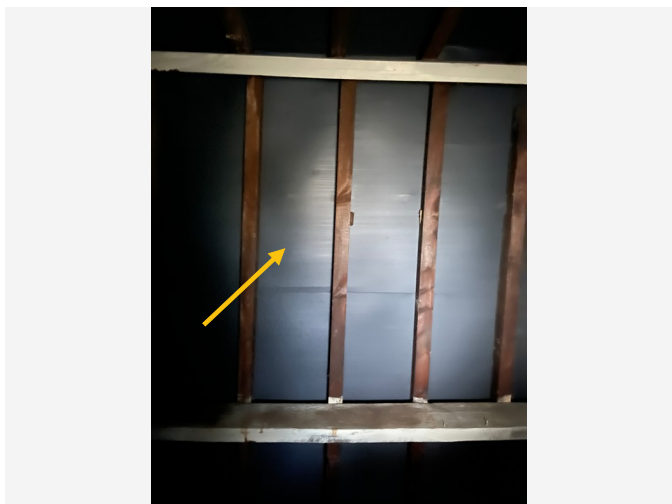
- Onderdak van het hellend dak is nagekeken door een pan op te heffen, en langs binnen te kijken en is niet asbest-verdacht.
- Eventuele oudere onderdaken die er tussen kunnen liggen, konden niet nagekeken worden omdat het een niet-destructief onderzoek is

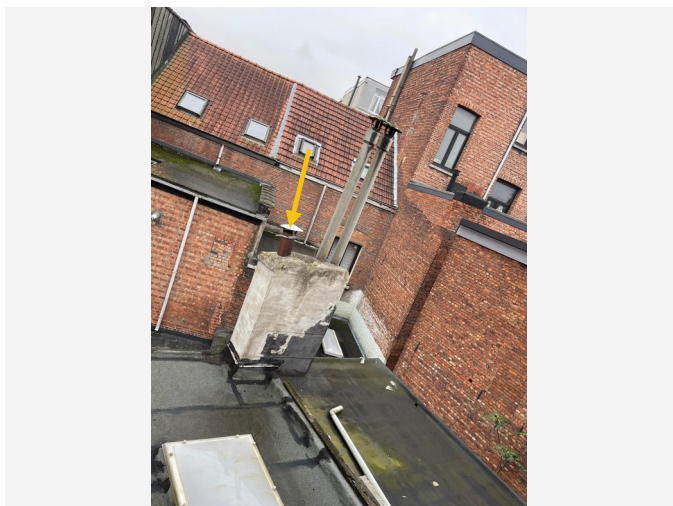
- Rookgaskanaal is de linkse, deze is NIET asbestverdacht. De rechtse is van de buren

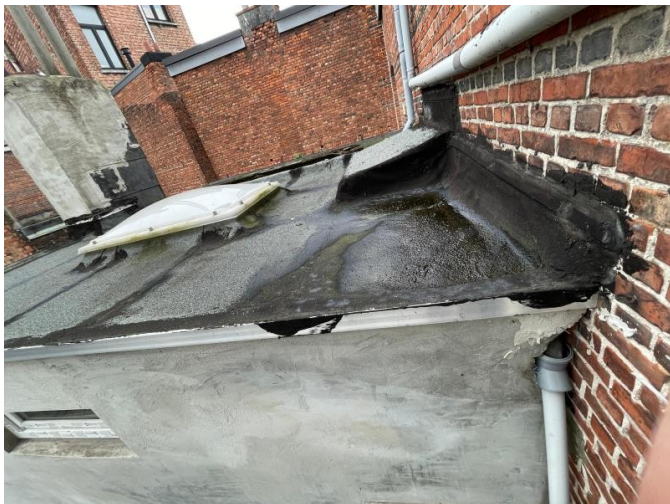
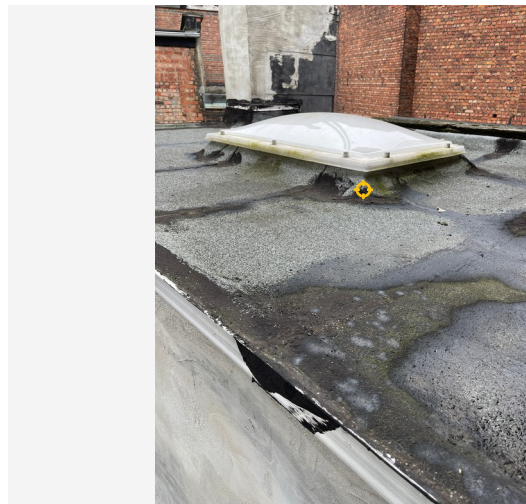
Geen asbest

| Opmerking | <ul style="list-style-type: none"><li>- Plat dak op: Tussenverdiep</li><li>- Enkel bovenste laag getest omdat het een niet-destructief onderzoek is, er zijn geen gaten gemaakt zodat er lekken kunnen ontstaan, zorgvuldig bij een overlapping/overschat stuk afgenomen, eventuele onderlagen zijn niet getest, best laten nakijken tijdens verbouwingen.</li></ul> |

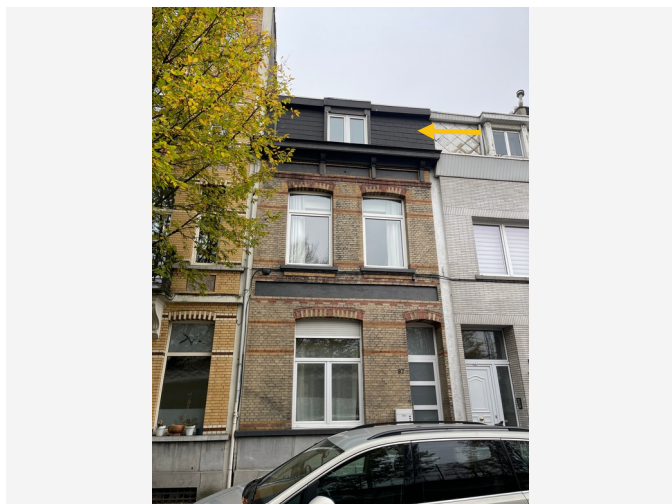
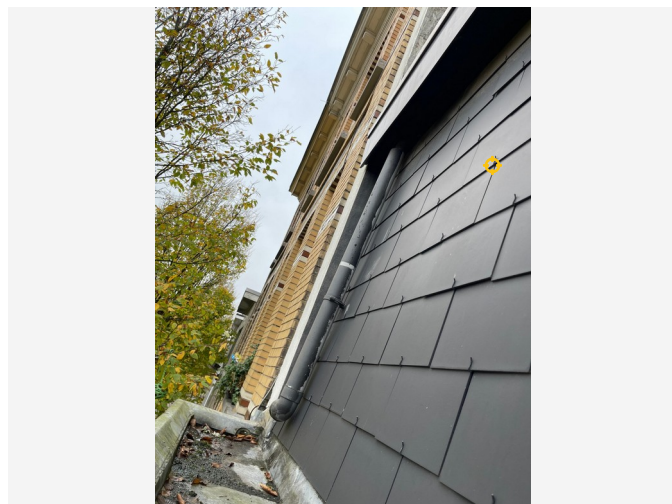
## Fiche 6: M05 - Lei voorgevel

Geen asbest

| Opmerking | - Oppervlakte is een schattig wegens negatief resultaat |

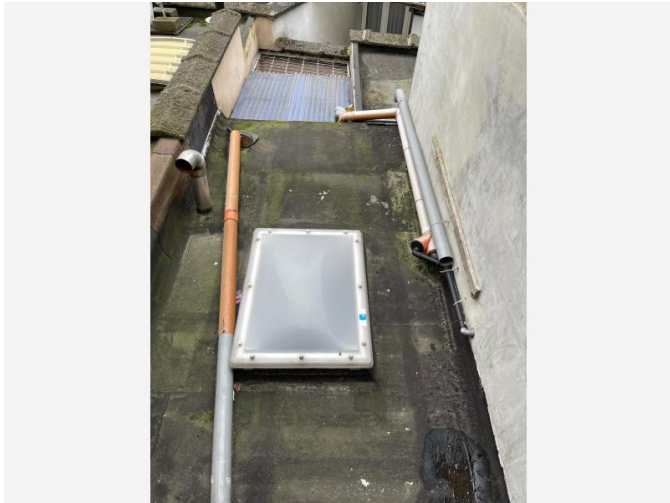
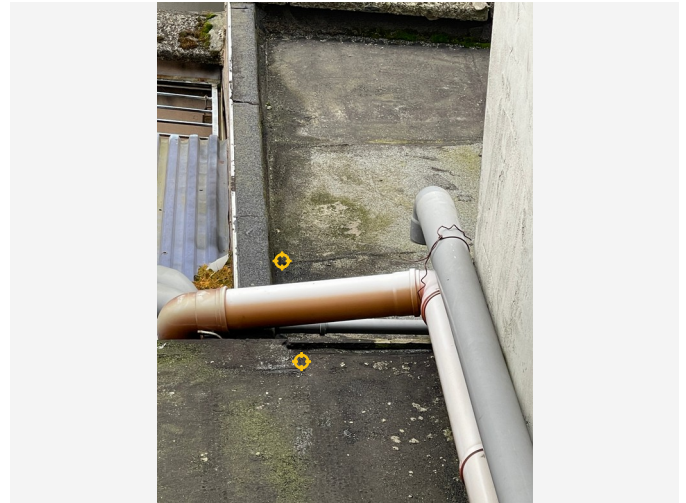
Geen asbest

| Opmerking | <p>- Plat dak op: GLV</p> <p>- Enkel bovenste laag getest omdat het een niet-destructief onderzoek is, er zijn geen gaten gemaakt zodat er lekken kunnen ontstaan, zorgvuldig bij een overlapping/overschat stuk afgenomen, eventuele onderlagen zijn niet getest, best laten nakijken tijdens verbouwingen.</p> |

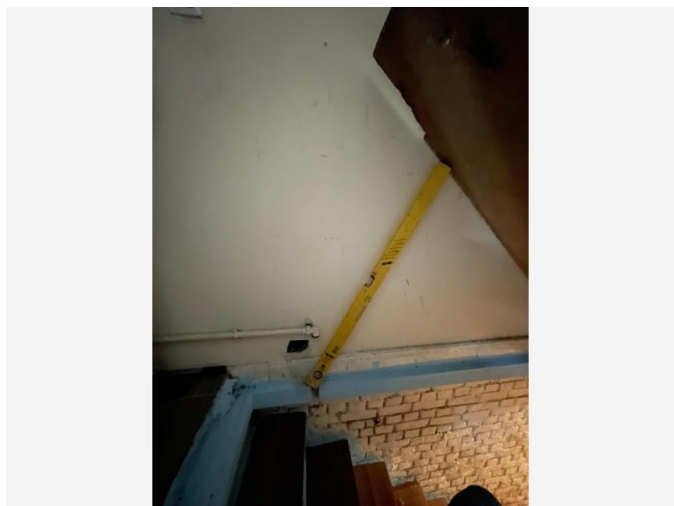
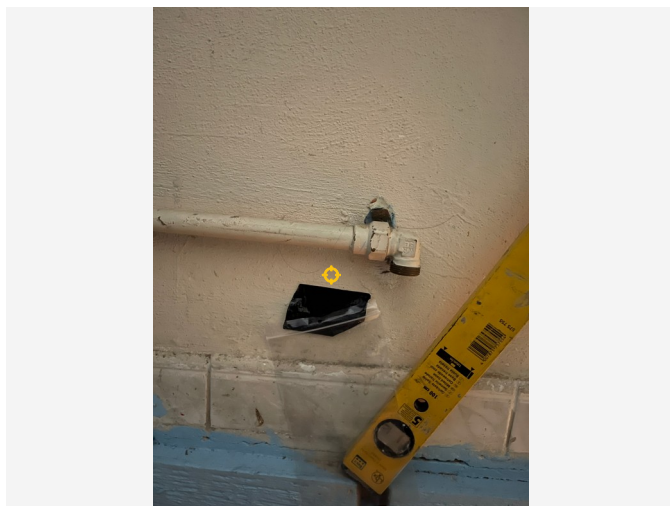
## Fiche 8: M01 - Pleisterwerk Muren

Geen asbest

| Opmerking | <ul style="list-style-type: none"><li>- Niet aangeduide plaatsen zijn tegels of gipskartonplaten</li><li>- Staalname tot op de drager door alle lagen heen</li><li>- Oppervlakte is een schatting</li></ul> |

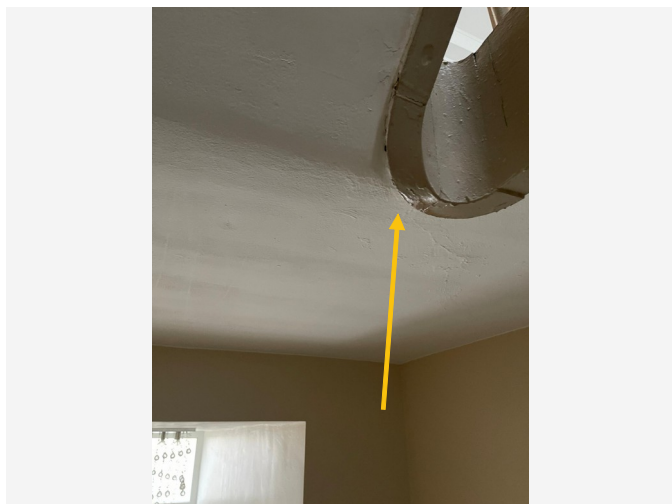
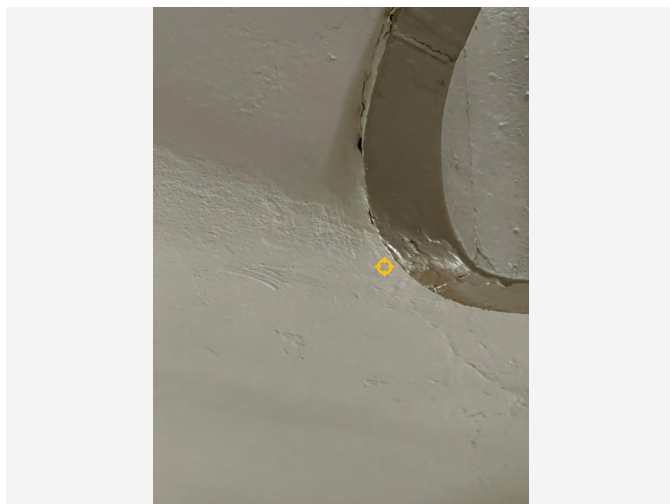
## Fiche 9: M02 - Pleisterwerk Plafond

Geen asbest

| Opmerking | <ul style="list-style-type: none"><li>- Niet aangeduide plaatsen zijn gipskartonplaten of vals plafond, eventuele pleisterwerk er achter kon niet nagekeken worden</li><li>- Staalname tot op de drager door alle lagen heen</li><li>- Oppervlakte is een schatting</li></ul> |
