# Asbestinventarisatetest

Antwerpsesteenweg 34, 2660 Antwerpen

Attestnummer : 20240805-000008.000

Uitgegeven op : 05.08.2024

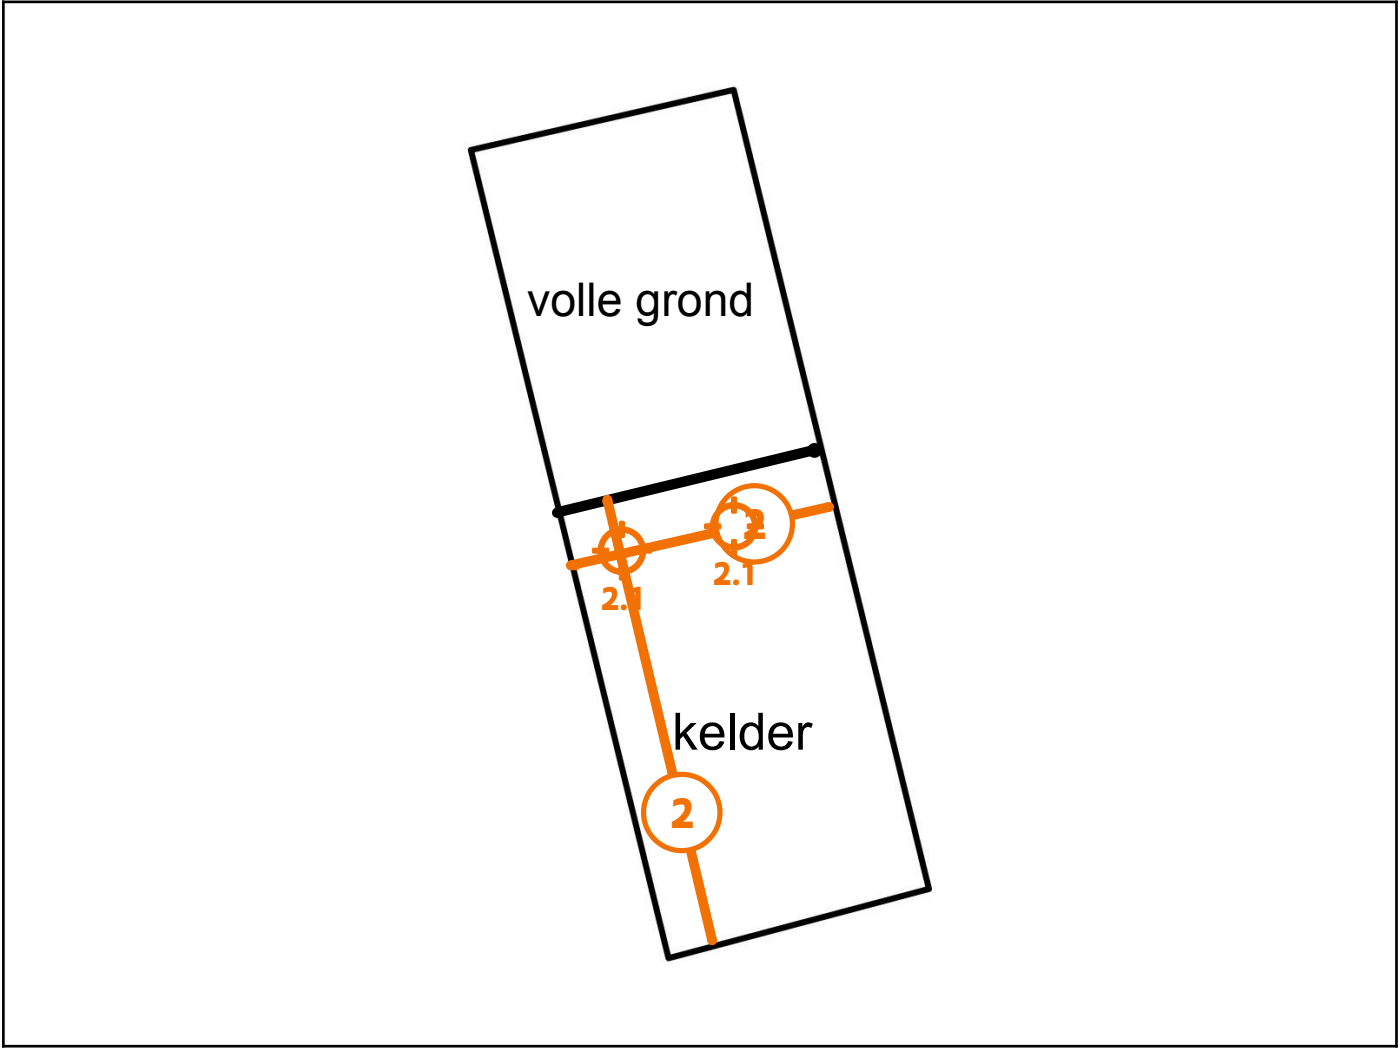
# Plan 1.1: Kelder

| Beschrijving | Type | Actie |
|---|---|---|
| 2. Leidingisolatie | Asbestmateriaal | Verwijderen |

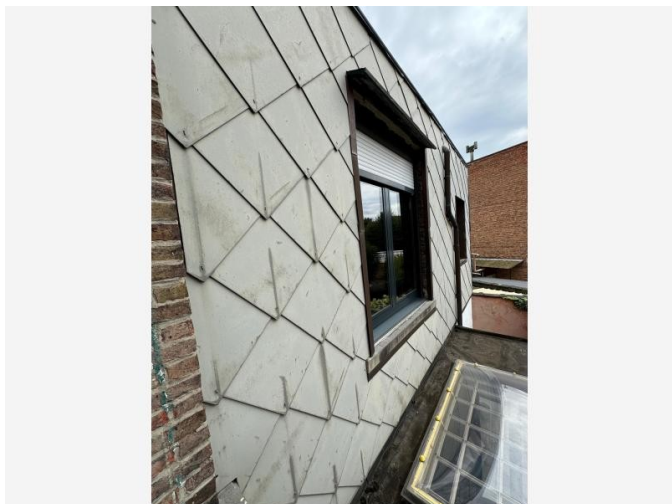
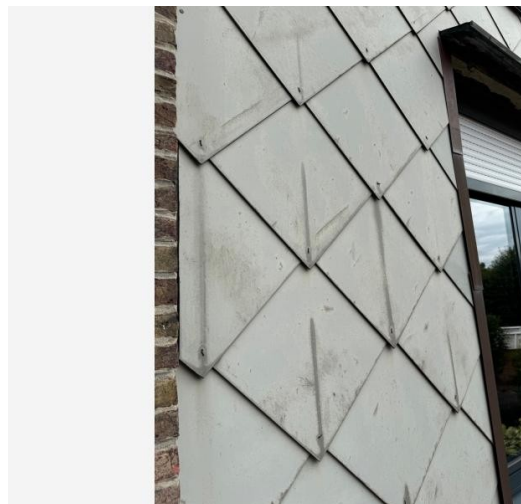
Het asbestmateriaal valt onder de mijlpaal van 2034.

Verwijderen

| Eindbeoordeling materiaalrisico | Laag materiaalrisico en/of verlaagde kans op vezelvrijgave |

| Asbestsoort (vezeltype) | Crocidoliet aanwezig |
| Toestand van het materiaal | Licht beschadigd, licht verweerd. Intact calciumsilicaatmateriaal of categorie III 'gebondenheid' |

| Beschrijving | Leien tegen rechtergevel |

- Zorg voor een veilig beheer. Vermijd het beschadigen van het asbestmateriaal. Controleer de toestand jaarlijks op wijzigingen.

- Eenvoudige handelingen: mag via doe-het-zelf of door werknemer(s) met opleidingsattest eenvoudige handelingen  
Tijdens het verwijderen is het belangrijk dat de leien niet beschadigd worden zodat er geen vezeltjes vrijkomen. Het is altijd aangeraden om dit te doen onder toezicht van een opgeleide werknemer.

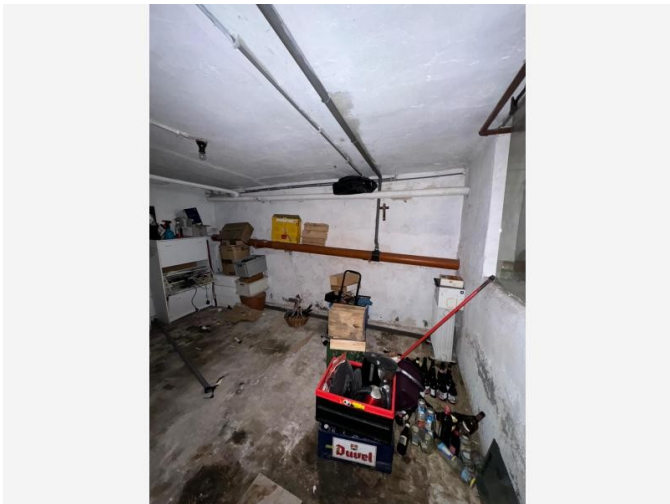
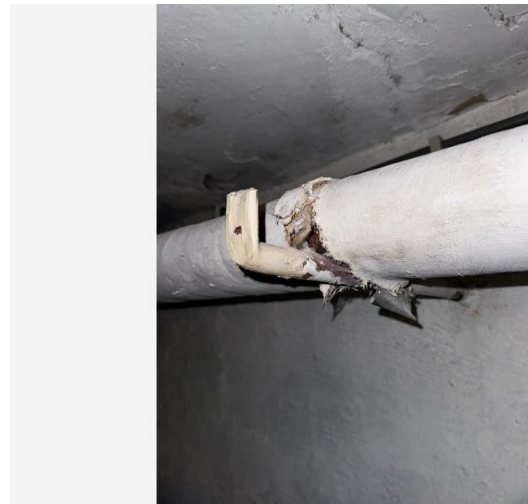
Het asbestmateriaal valt onder de mijlpaal van 2034.

Verwijderen

| Eindbeoordeling materiaalrisico | Verhoogd materiaalrisico en/of verhoogde kans op vezelvrijgave |

| Asbestsoort (vezeltype) | Amfibool aanwezig, uitgezonderd crocidoliet |
| Toestand van het materiaal | Matig beschadigd, matig verweerd |

| # | Type | Referentie | Resultaat |
|---|---|---|---|
| 2.1 | Mengmonster | P210-M003 | Amosiet, Chrysotiel |

| Beschrijving | Leidingisolatie |

- Verwijder dit asbestmateriaal zo snel mogelijk. Volg de toestand goed op.

- Hermetische zone (erkend asbestverwijderaar)  
De gipsisolatie mag enkel en alleen verwijderd worden door een erkend asbestverwijderaar.

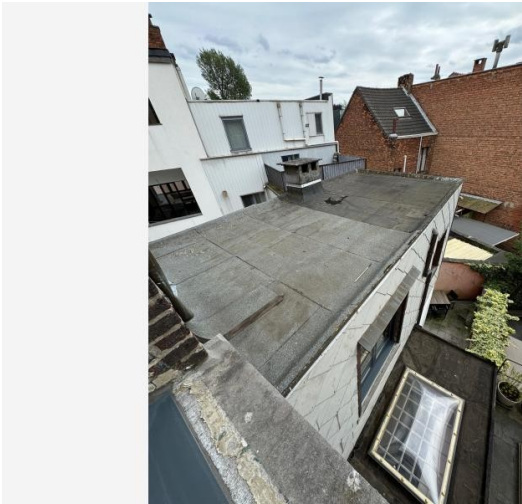
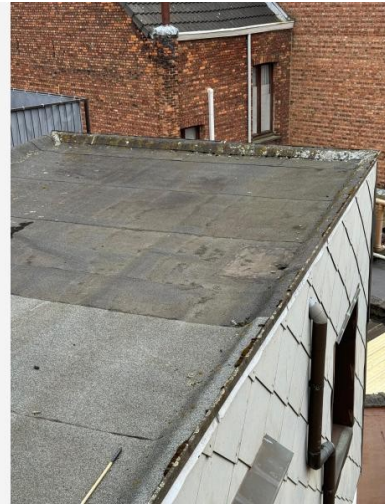
Het asbestmateriaal valt onder de mijlpaal van 2040.

Zorgvuldig beheren

| Eindbeoordeling materiaalrisico | Laag materiaalrisico en/of verlaagde kans op vezelvrijgave |

| Toestand van het materiaal | Onbeschadigd, niet verweerd |

| Beschrijving | Roofing op de platte daken |

- Zorg voor een veilig beheer. Vermijd het beschadigen van het asbestmateriaal. Controleer de toestand jaarlijks op wijzigingen.

- Eenvoudige handelingen: mag via doe-het-zelf of door werknemer(s) met opleidingsattest eenvoudige handelingen  
Tijdens renovatie is het aangeraden om a.d.h.v. een destructief onderzoek te controleren of er al dan niet asbest in is verwerkt. Hier is geen staal van genomen om lekschade te vermijden.

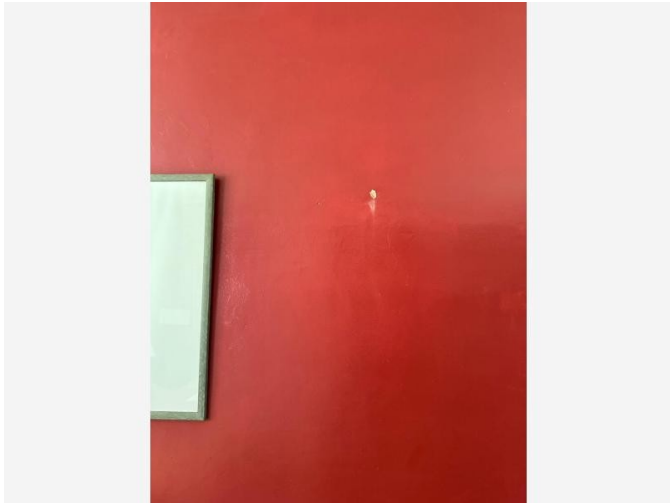
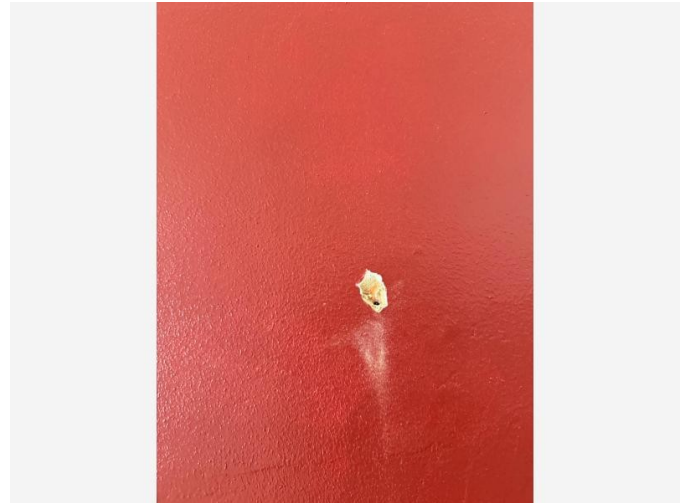
## Fiche 6: Pleisterwerk wanden

Geen asbest

| # | Type | Referentie | Resultaat |
|---|---|---|---|
| 6.1 | Mengmonster | P210-M001 | Geen asbest |

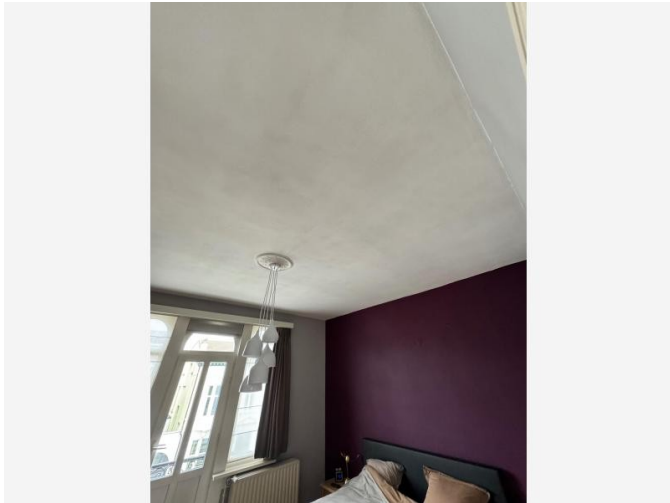
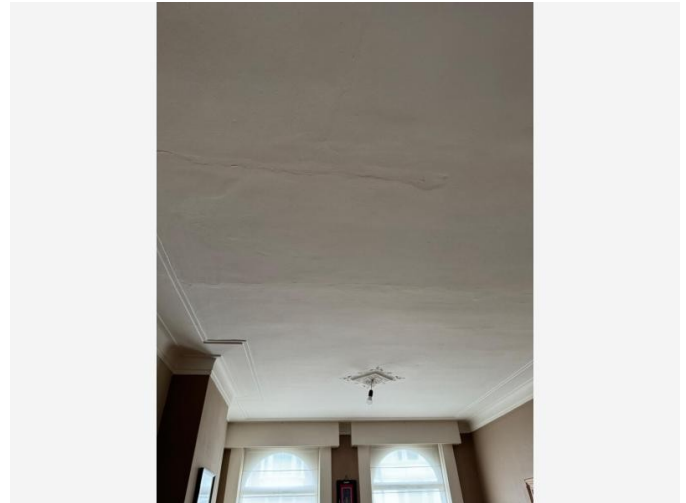
## Fiche 7: Pleisterwerk plafonds

Geen asbest

| # | Type | Referentie | Resultaat |
|---|---|---|---|
| 7.1 | Mengmonster | P210-M002 | Geen asbest |
