# Asbestinventarisatetest

Antwerpsesteenweg 111, 2660 Antwerpen

Attestnummer : 20250402-000162.000

Uitgegeven op : 02.04.2025

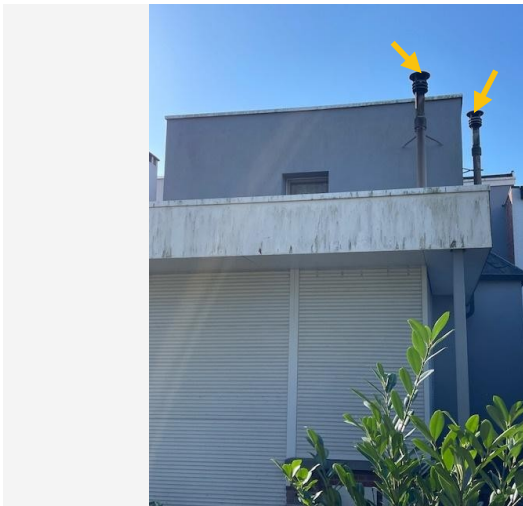
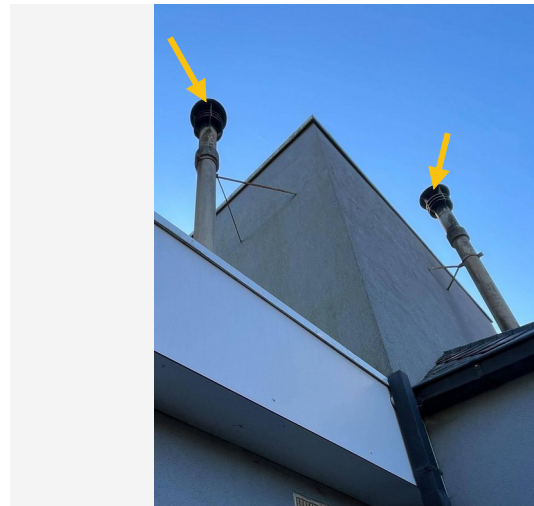
| Fiche 1: Schouwhoed (AC)..... | 17 |

Het asbestmateriaal valt onder de mijlpaal van 2034.

| Eindbeoordeling materiaalrisico | Laag materiaalrisico en/of verlaagde kans op vezelvrijgave |

| Asbestsoort (vezeltype) | Crocidoliet aanwezig |
| Toestand van het materiaal | Licht beschadigd, licht verweerd. Intact calciumsilicaatmateriaal of categorie III 'gebondenheid' |

| Beschrijving | Schouwhoed (AC) |
| Asbestmateriaal | Schouwhoed, ventilatiekap (anti-windval) |

Verwijderen

- Zorg voor een veilig beheer. Vermijd het beschadigen van het asbestmateriaal. Controleer de toestand jaarlijks op wijzigingen.

- Eenvoudige handelingen: mag via doe-het-zelf of door werknemer(s) met opleidingsattest eenvoudige handelingen  
Deze kan makkelijk manueel verwijderd en/of vervangen worden.

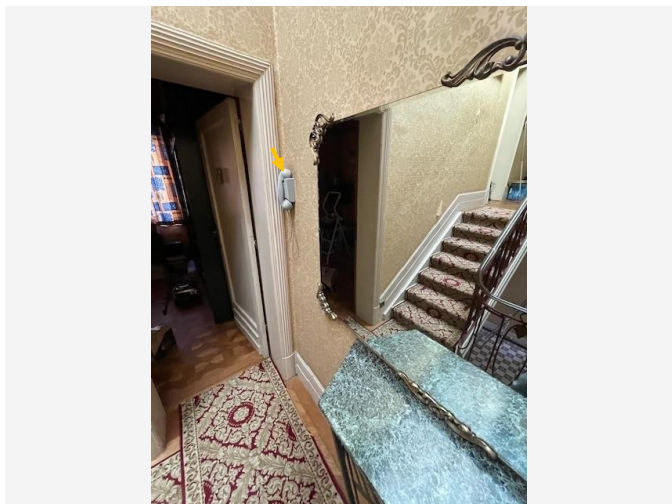
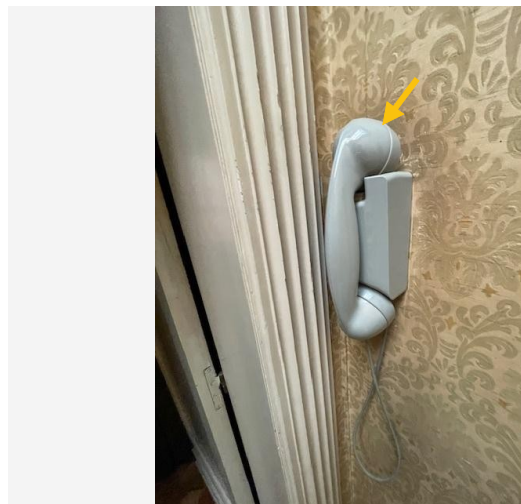
| Fiche 2: Bakeliet parlofoon..... | 20 |

Het asbestmateriaal valt onder de mijlpaal van 2040.

| Eindbeoordeling materiaalrisico | Laag materiaalrisico en/of verlaagde kans op vezelvrijgave |

| Asbestsoort (vezeltype) | Crocidoliet aanwezig |
| Toestand van het materiaal | Onbeschadigd, niet verweerd |

| Beschrijving | Bakeliet parlofoon |

Zorgvuldig beheren

- Zorg voor een veilig beheer. Vermijd het beschadigen van het asbestmateriaal. Controleer de toestand jaarlijks op wijzigingen.

- Eenvoudige handelingen: mag via doe-het-zelf of door werknemer(s) met opleidingsattest eenvoudige handelingen  
Deze kan makkelijk manueel verwijderd en/of vervangen worden.

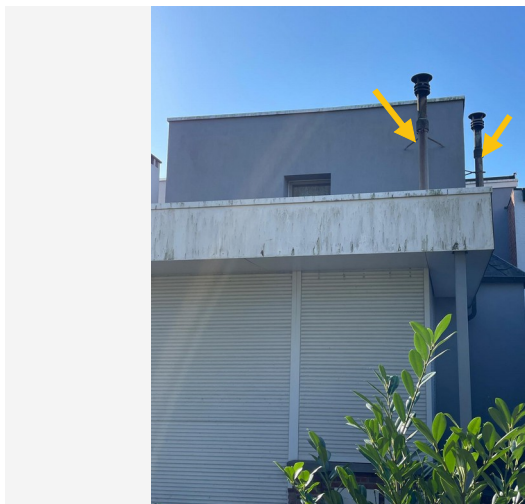
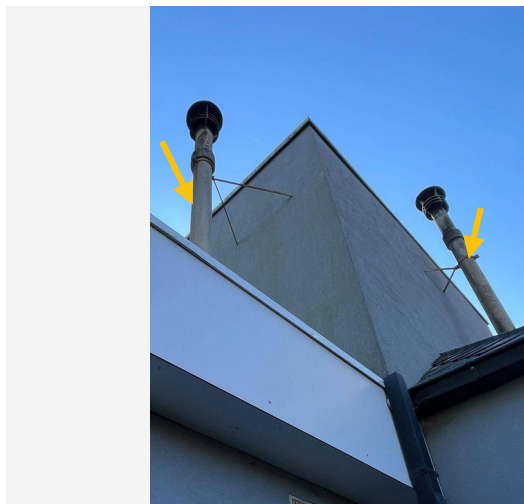
| Fiche 3: AC-buis..... | 23 |

Het asbestmateriaal valt onder de mijlpaal van 2040.

| Eindbeoordeling materiaalrisico | Laag materiaalrisico en/of verlaagde kans op vezelvrijgave |

| Asbestsoort (vezeltype) | Crocidoliet aanwezig |
| Toestand van het materiaal | Licht beschadigd, licht verweerd. Intact calciumsilicaatmateriaal of categorie III 'gebondenheid' |

| Beschrijving | AC-buis |

Zorgvuldig beheren

- Zorg voor een veilig beheer. Vermijd het beschadigen van het asbestmateriaal. Controleer de toestand jaarlijks op wijzigingen.

- Eenvoudige handelingen: mag via doe-het-zelf of door werknemer(s) met opleidingsattest eenvoudige handelingen  
Deze kan relatief makkelijk manueel verwijderd (afgebroken) worden.

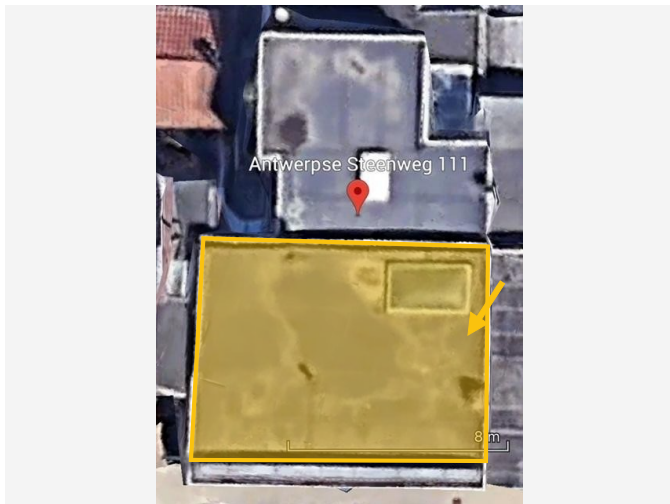
| Fiche 4: Dakbedekking (EPDM)..... | 27 |

Deze is vernieuwd en niet verdacht, zie bewijsstukken in bijlage.

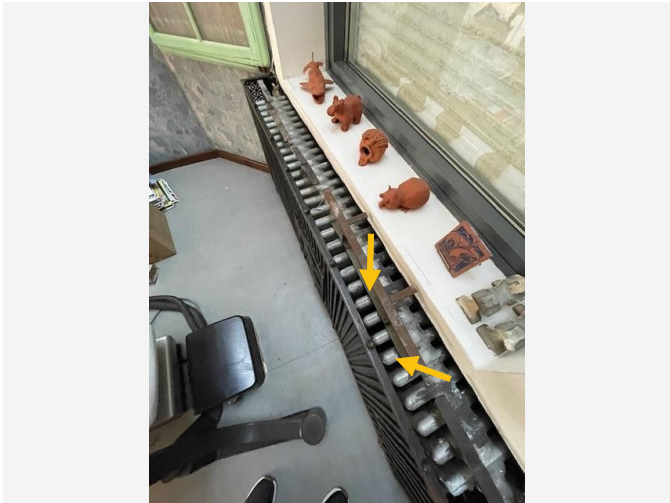
## Fiche 5: Chauffage (pakking) gietijzer

De gebruikte pakking kan asbesthoudend zijn.

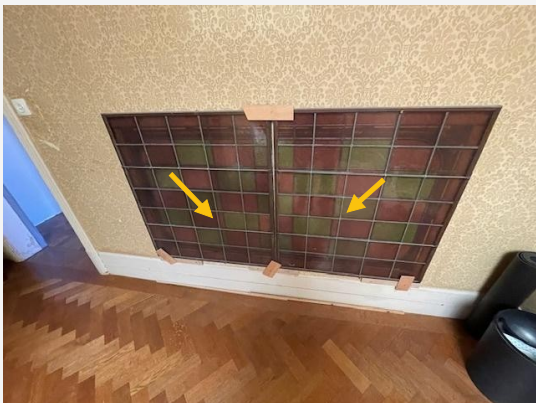
| Fiche 6: Loodglas..... | 29 |

De gebruikte lijm kan asbestverdacht zijn.

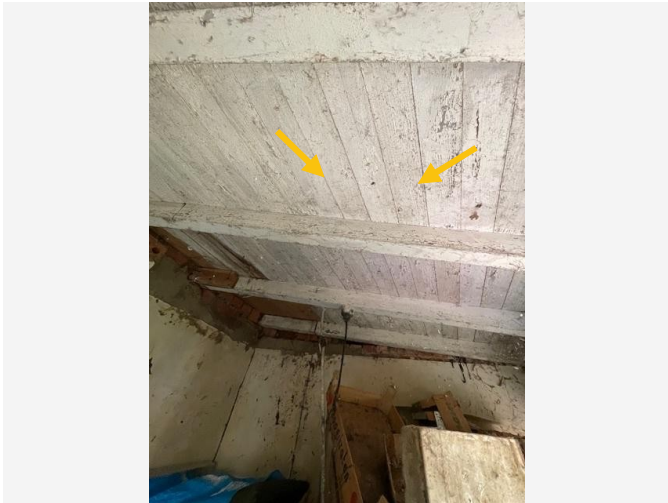
| Fiche 7: Tuinhuis groot (hout)..... | 30 |

Gaat om een tuinhuis, houten constructie. Deze is niet verdacht.

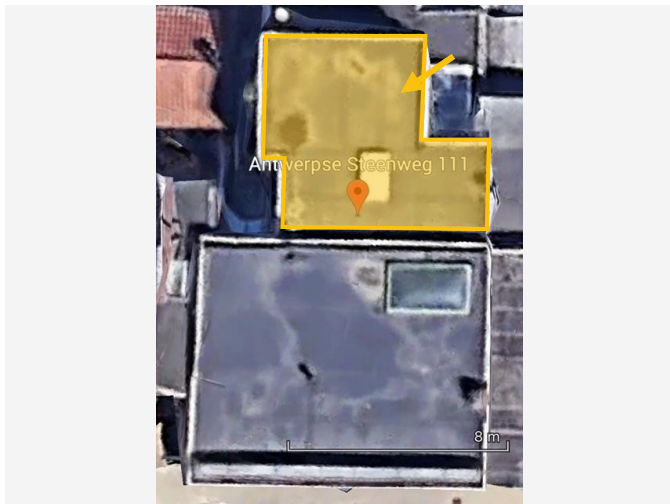
## Fiche 8: Dakbedekking (type asfalt)

Deze is vernieuwd en niet verdacht, zie bewijsstukken in bijlage.

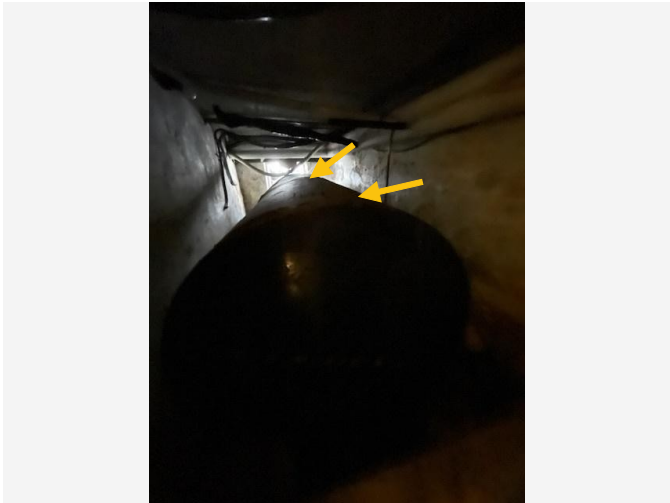
| Fiche 9: Mazouttank (pakking)..... | 32 |

Gaat om een oude mazouttank, deze is verdacht (pakkingen).

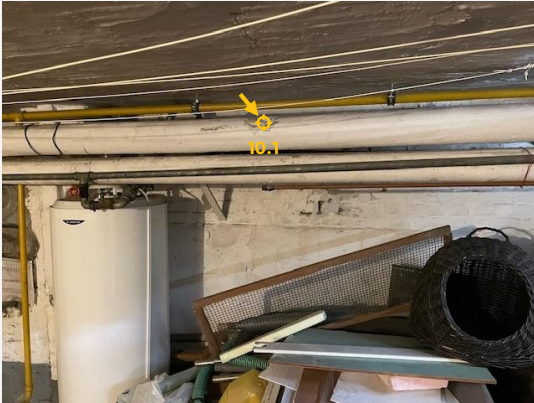
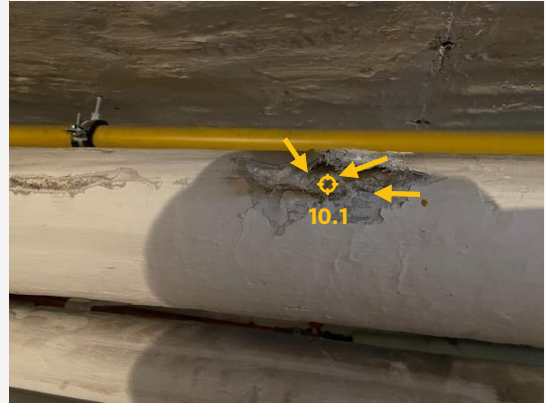
## Fiche 10: Leidingisolatie (kelder)

Geen asbest

| # | Type | Referentie | Resultaat |
|---|---|---|---|
| 10.1 | Mengmonster | MM03 : leidingisolatie | Geen asbest |

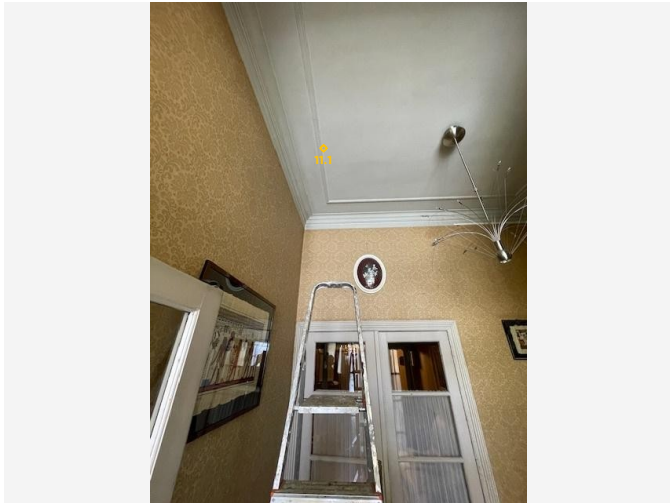
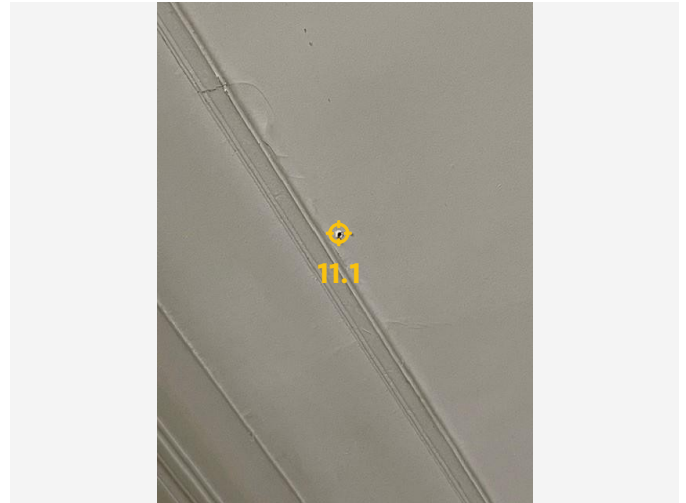
## Fiche 11: Pleisterwerk plafond

Geen asbest

| # | Type | Referentie | Resultaat |
|---|---|---|---|
| 11.1 | Mengmonster | MM02 : plafond | Geen asbest |

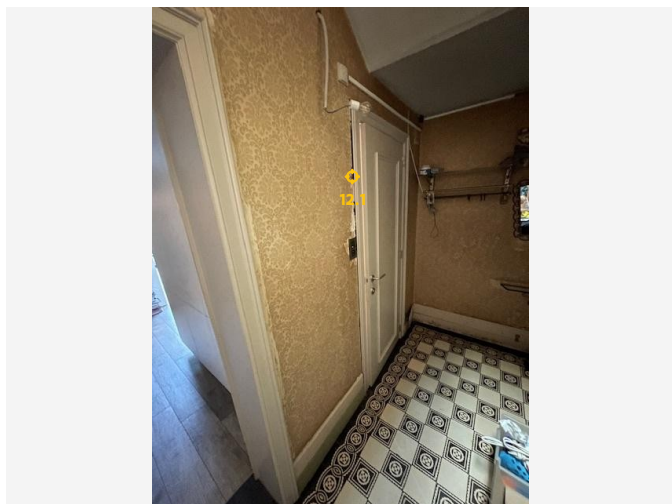
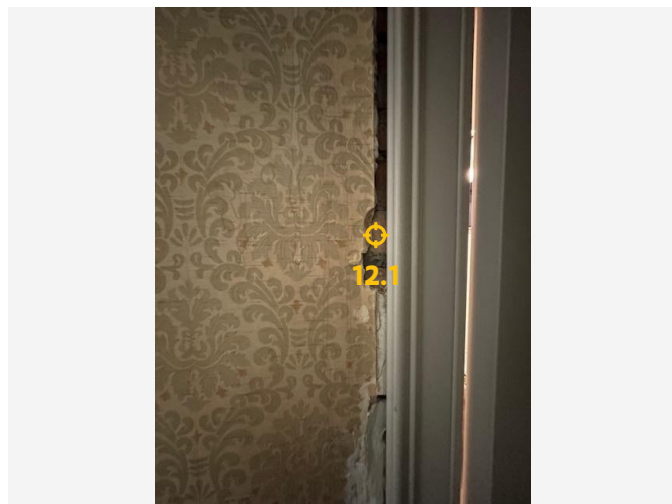
## Fiche 12: Pleisterwerk muur

Geen asbest

| # | Type | Referentie | Resultaat |
|---|---|---|---|
| 12.1 | Mengmonster | MM01 : muur | Geen asbest |
