# Asbestinventarisatetest

Kloosterstraat 150, 2660 Antwerpen

Attestnummer : 20240901-000081.000

**Niet-asbestveilig**

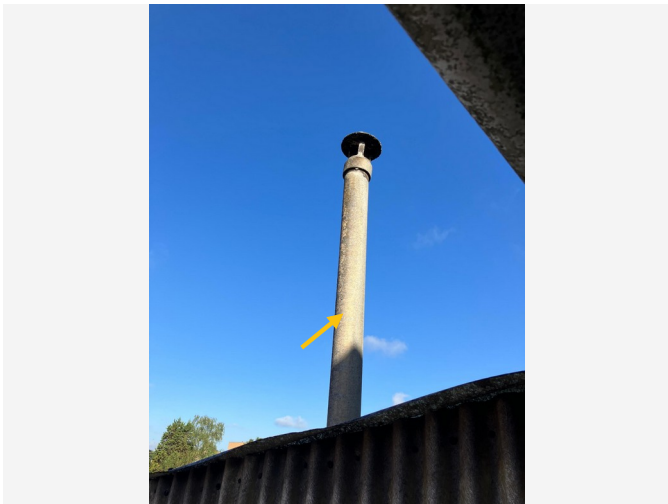
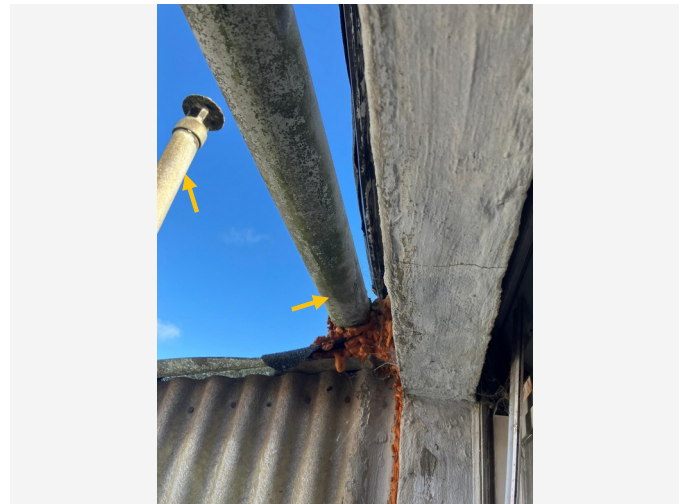
| Fiche 1: Rookgaskanaal..... | 12 |

| Eindbeoordeling materiaalrisico | Verhoogd materiaalrisico en/of verhoogde kans op vezelvrijgave |

| Asbestsoort (vezeltype) | Crocidoliet aanwezig |
| Toestand van het materiaal | Licht beschadigd, licht verweerd. Intact calciumsilicaatmateriaal of categorie III 'gebondenheid' |

| Opmerking | De leiding is zichtbaar in de CV ruimte en verder uitstekende op het dak. Een gedeelte zit vermoedelijk achter een schachtkoker. |

Verwijderen

- Zorg voor een veilig beheer. Vermijd het beschadigen van het asbestmateriaal. Controleer de toestand jaarlijks op wijzigingen.
- Zorg voor een veilig beheer en verwijder dit asbestmateriaal wanneer het bij werken eenvoudig bereikbaar wordt. Controleer de toestand jaarlijks op wijzigingen.
- Verwijder dit asbestmateriaal zo snel mogelijk. Volg de toestand goed op.
- Voer bijkomende staalname(s) uit.

- Eenvoudige handelingen: enkel door erkend asbestverwijderaar  
De toepassing loopt door gans de woning en in schachten. Demontage in één geheel lijkt moeilijk. We adviseren deze te laten verwijderen door opgeleide personen en de vrijgave van vezels te beperken door fixatie en veilige werkwijzes.

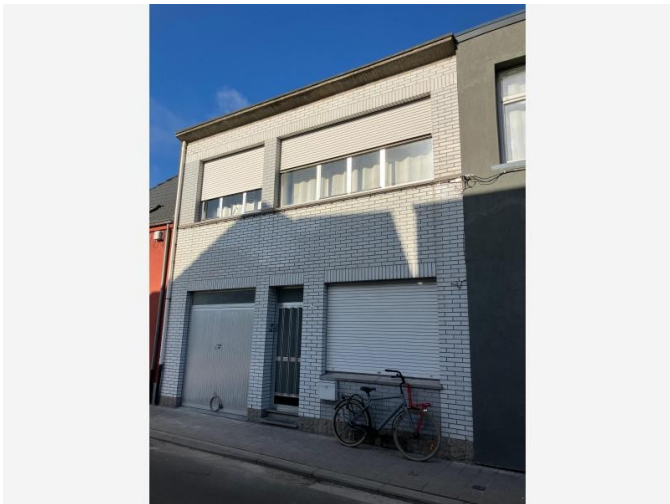
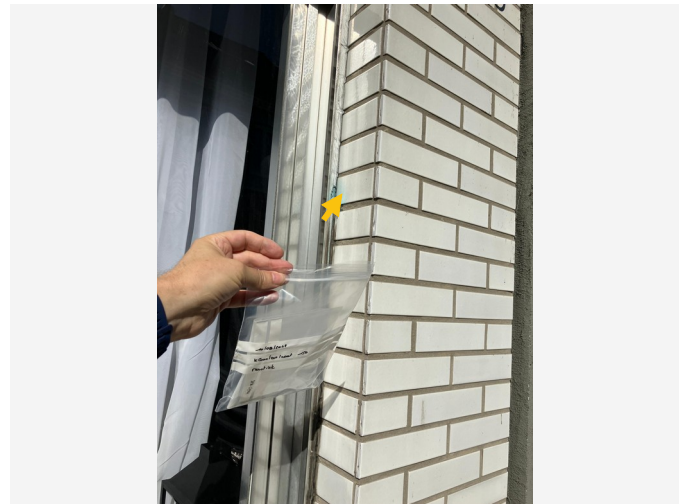
| Fiche 2: Mastiek rond ramen / deuren..... | 15 |

| Eindbeoordeling materiaalrisico | Laag materiaalrisico en/of verlaagde kans op vezelvrijgave |

| Asbestsoort (vezeltype) | Alleen chrysotiel |
| Toestand van het materiaal | Licht beschadigd, licht verweerd. Intact calciumsilicaatmateriaal of categorie III 'gebondenheid' |

| Opmerking | Mastiek rond ramen en deuren |

Zorgvuldig beheren

- Zorg voor een veilig beheer. Vermijd het beschadigen van het asbestmateriaal. Controleer de toestand jaarlijks op wijzigingen.
- Zorg voor een veilig beheer en verwijder dit asbestmateriaal wanneer het bij werken eenvoudig bereikbaar wordt. Controleer de toestand jaarlijks op wijzigingen.

- Eenvoudige handelingen: mag via doe-het-zelf of door werknemer(s) met opleidingsattest eenvoudige handelingen  
Hechtgebonden toepassing met relatief weinig risico op vezelvrijgave bij correcte verwijdering en fixatie.  
Verwerken als asbestafval.

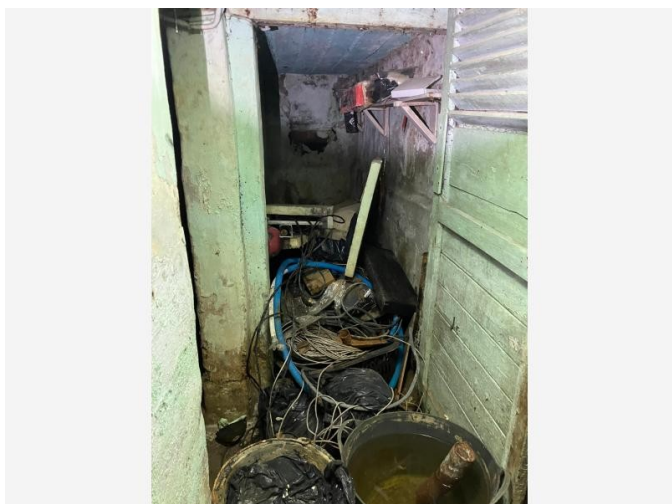
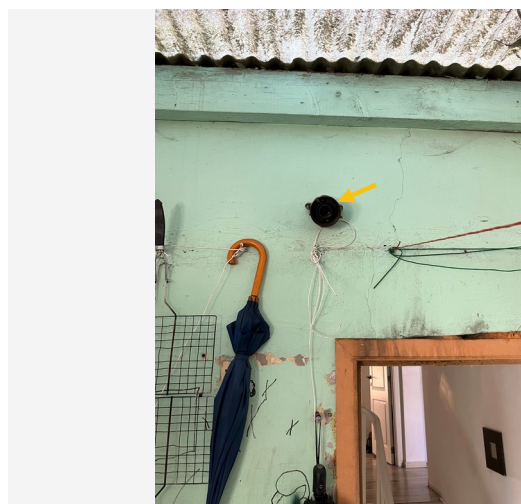
## Fiche 3: Bakeliet toepassing - lichtpunten en toepassingen elektriciteit

| Eindbeoordeling materiaalrisico | Laag materiaalrisico en/of verlaagde kans op vezelvrijgave |
| Opmerking | In hoofdzaak zijn de toepassingen oude elektriciteitsmeters eigendom van de energieleverancier. Enkele lampvoeten/verdeeldozen privaat (lampvoeten) |

| Toestand van het materiaal | Onbeschadigd, niet verweerd |

| Opmerking | Verlichtingsarmaturen en verdeelkasten zijn van het type bakeliet. Deze kunnen asbesthoudend zijn. De hoofdmeter hing in de kelder maar was niet inspecteerbaar (kelder onder water, vol materiaal en onveilig (laag). |

Zorgvuldig beheren

- Zorg voor een veilig beheer. Vermijd het beschadigen van het asbestmateriaal. Controleer de toestand jaarlijks op wijzigingen.
- Zorg voor een veilig beheer en verwijder dit asbestmateriaal wanneer het bij werken eenvoudig bereikbaar wordt. Controleer de toestand jaarlijks op wijzigingen.

- Eenvoudige handelingen: mag via doe-het-zelf of door werknemer(s) met opleidingsattest eenvoudige handelingen  
Indien gemakkelijk te verwijderen en in zijn geheel zonder vezelverspreiding en mits hanteren van de nodige veiligheidsmaatregelen (collectieve of persoonlijke beschermingsmiddelen). Toepassing onmiddellijk (dubbel) verpakken en verwerken via asbest afvalverwerker of containerpark.
- Eenvoudige handelingen: enkel door erkend asbestverwijderaar  
Indien toepassing niet zonder risico op vezelvrijgave kan worden weggenomen (breuk, vrijkomen van vezels,...)

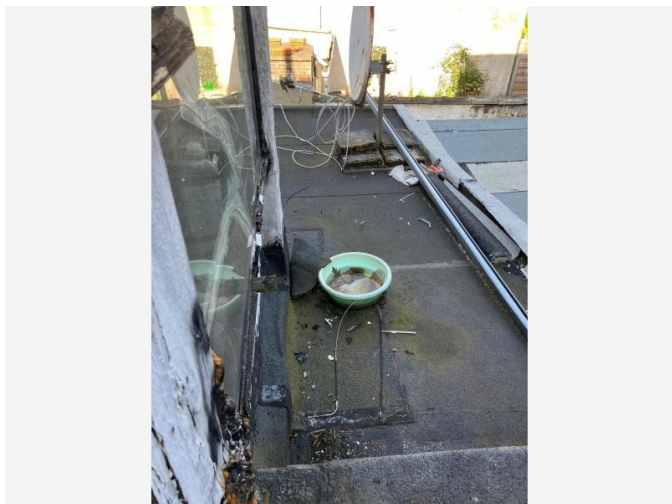
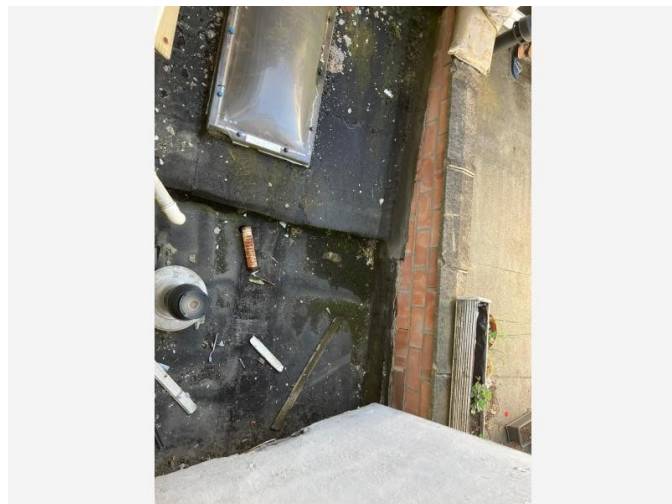
| Fiche 4: Bitumen op dak boven keuken..... | 21 |

| Eindbeoordeling materiaalrisico | Laag materiaalrisico en/of verlaagde kans op vezelvrijgave |

| Asbestsoort (vezeltype) | Crocidoliet aanwezig |
| Toestand van het materiaal | Licht beschadigd, licht verweerd. Intact calciumsilicaatmateriaal of categorie III 'gebondenheid' |

| Beschrijving | Bitumen op dak boven keuken |

Zorgvuldig beheren

- Zorg voor een veilig beheer. Vermijd het beschadigen van het asbestmateriaal. Controleer de toestand jaarlijks op wijzigingen.
- Zorg voor een veilig beheer en verwijder dit asbestmateriaal wanneer het bij werken eenvoudig bereikbaar wordt. Controleer de toestand jaarlijks op wijzigingen.
- Voer bijkomende staalname(s) uit.

- Eenvoudige handelingen: mag via doe-het-zelf of door werknemer(s) met opleidingsattest eenvoudige handelingen  
Hechtgebonden toepassingen te verwijderen door bvb dakdekker met specifieke opleidingen  
Eenvoudige handelingen. Indien gemakkelijk te verwijderen.

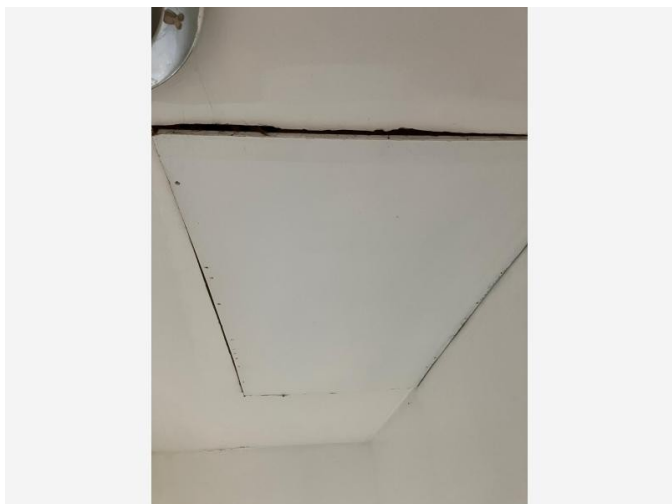
| Fiche 5: Beperking hoogte - dak en zolderruimte..... | 25 |

**Reden:** Het te onderzoeken materiaal situeert zich hoger dan 3,50 m te rekenen vanaf een veilige ondergrond

**Uitleg van de asbestdeskundige:** Het dak was niet inspecteerbaar zonder hoogtewerker of onveilig. Aangezien ook de binnentrap schroefvast was afgesloten kon deze niet veilig en afdoende worden geïnspecteerd. Het zolderluik bevond zich eveneens boven een trapruimte.

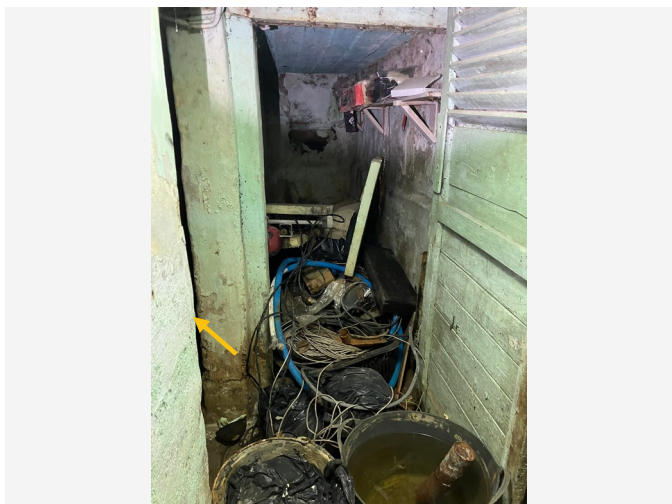
| Fiche 6: Kruipruimte kelder..... | 26 |

**Reden:** Er is geen volledige risicobeoordeling mogelijk

**Uitleg van de asbestdeskundige:** Om de kruipruimte te bereiken dient men zich in de kelderruimte te begeven. De kelder was te laag en lag vol materiaal, water in de kelder waardoor de veiligheid niet kon gewaarborgd worden. Een gedeelte van de kelder kon niet worden geïnspecteerd.

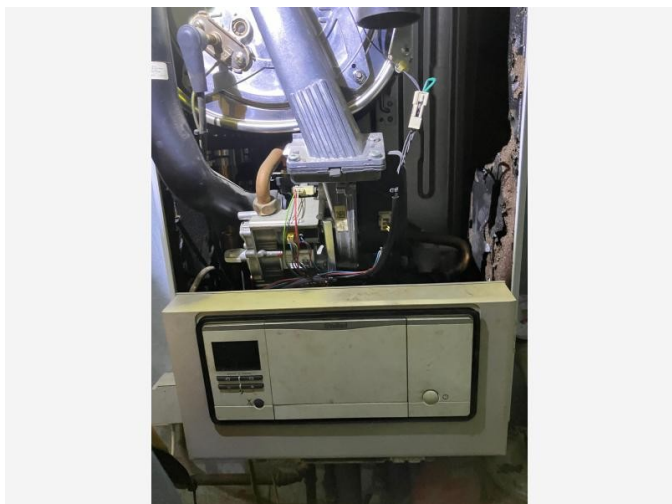
| Fiche 7: CV-ketel niet-asbest verdacht:..... | 28 |

De CV-ketel type Vaillant heeft serienummer 21134800100116340001007689N1.....

We kunnen afleiden uit de fabricatietabel voor Vaillant dat het fabricatiejaar 2013 is.

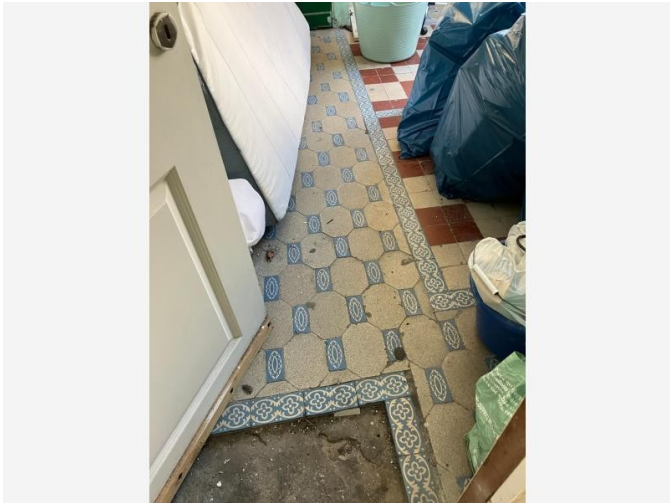
| Fiche 8: Vloeren, faience en lijmlaag..... | 29 |

Speciale aandacht voor lijmlagen (meestal zwarte) achter betegeling en onder vloeren. Deze zijn mogelijk asbesthoudend/verdacht.

Deze waren niet inspecteerbaar zonder onherstelbare schade aan te brengen.

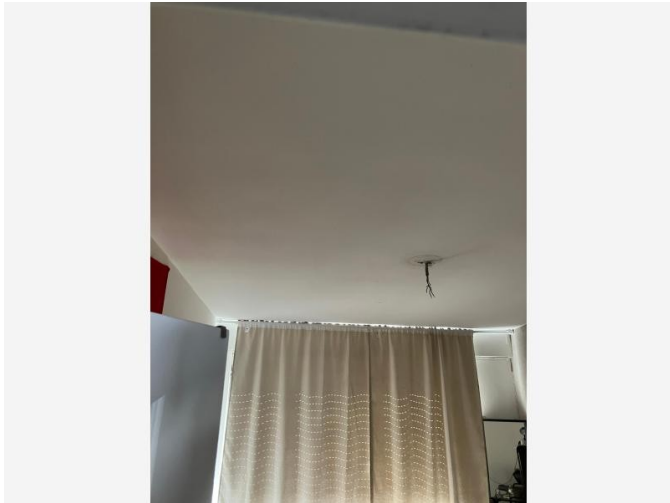
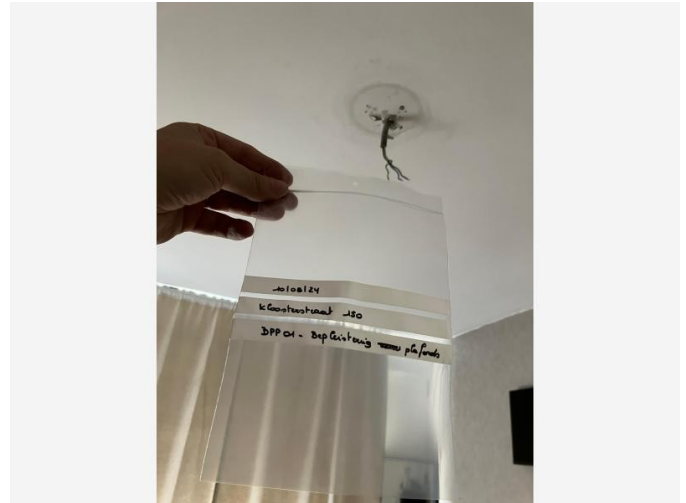
## Fiche 9: Beploistering plafond:

Geen asbest

| Opmerking | Verschillende plafonds bestaan uit plafondplaten typegyproc. Op het gelijkvloers had de eigenaar reeds gerenoveerd doch kon geen facturen /bewijs voorleggen. |

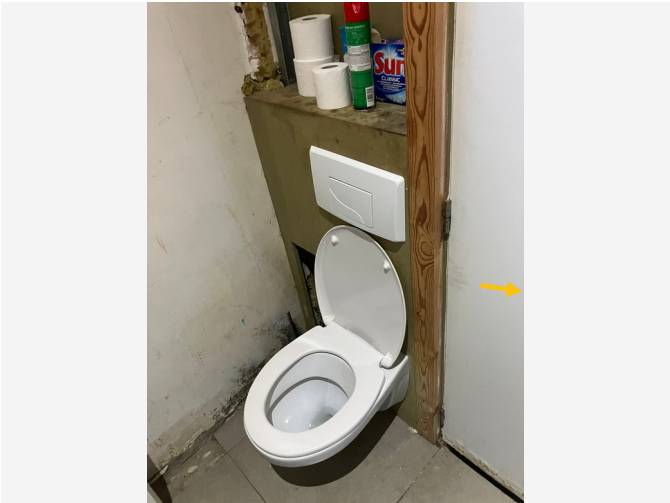
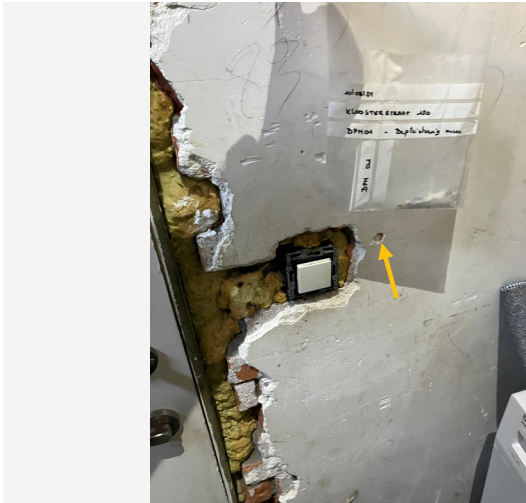
| Fiche 10: bepleistering muren..... | 33 |

Geen asbest

| Opmerking | Verschillende muren type gyproc systeemwand. |
