# Asbestinventarisatetest

Kinderstraat 60, 2547 Lint

Attestnummer : 20250321-000222.000

**Niet-asbestveilig**

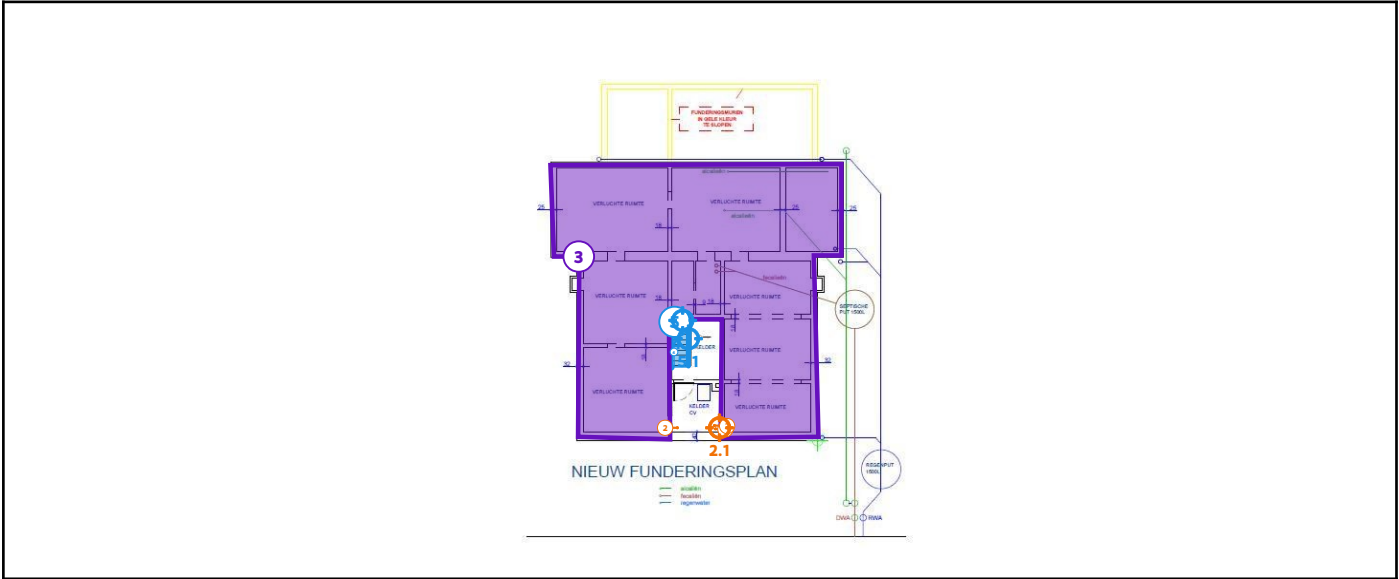
# Plan 1.1: kelder

| Beschrijving | Type | Actie |
|---|---|---|
| 2. doorvoerbuizen kelder | Asbestmateriaal | Maatregelen nemen |
| 3. kruipkelders | Beperking | - |

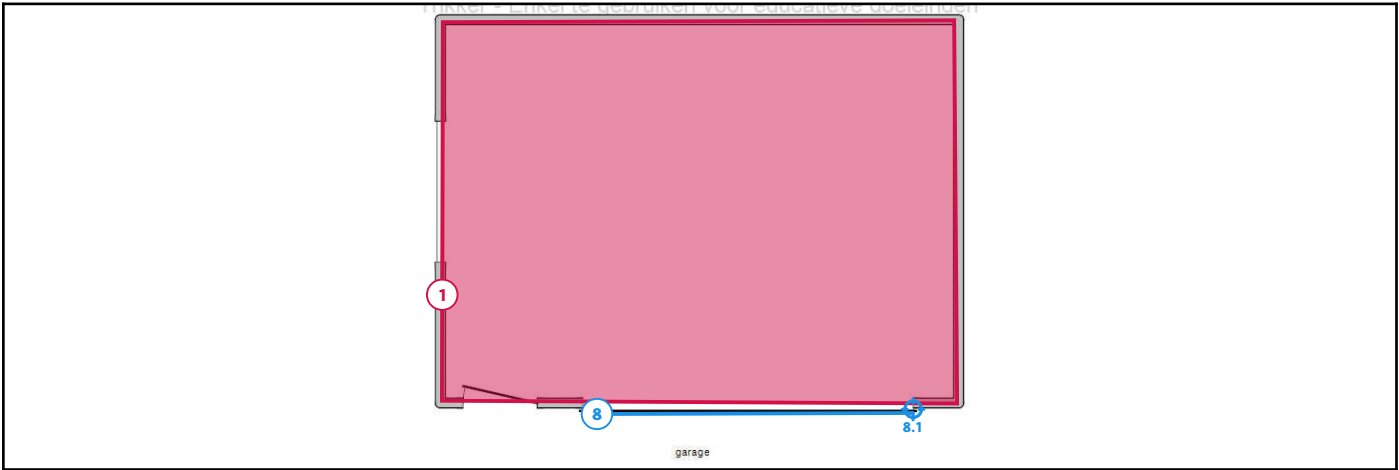
# Plan 2.1: garage

| Beschrijving | Type | Actie |
|---|---|---|
| 1. Golfplaten garage | Asbestmateriaal | Dringend verwijderen |

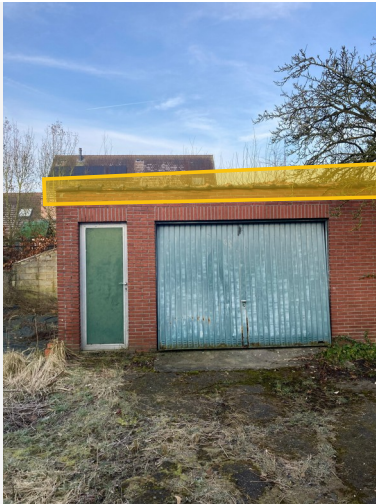
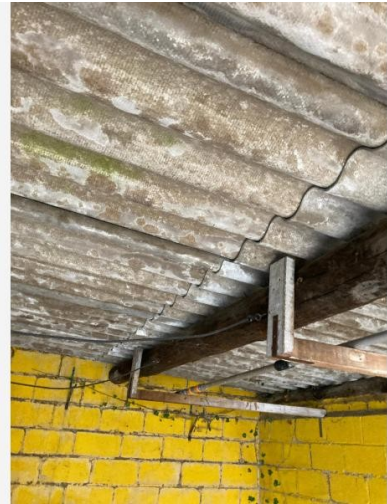
Het asbestmateriaal valt onder de mijlpaal van 2034.

**Dringend verwijderen**

| Eindbeoordeling materiaalrisico | Hoog materiaalrisico en/of hoge kans op vezelvrijgave |

| Asbestsoort (vezeltype) | Crocidoliet aanwezig |
| Toestand van het materiaal | Matig beschadigd, matig verweerd |

| Beschrijving | Golfplaten garage |
| Asbestmateriaal | Dak- en gevelbekleding - Golfplaat |

- Verwijder dit asbestmateriaal zo snel mogelijk. Volg de toestand goed op.
- Voer bijkomende staalname(s) uit.

- Eenvoudige handelingen: mag via doe-het-zelf of door werknemer(s) met opleidingsattest eenvoudige handelingen  
Golfplaten mogen door particulieren verwijderd worden, belangrijk is om over de correcte PBM's te beschikken en deze af te voeren volgens de geldende normen (zie ook de toelichting bij dit attest, alsook <https://www.vlaanderen.be/asbest>. Hier kan u meer info vinden aan welke eisen de PBM's dienen te voldoen en hoe u de verwijdering het beste aanpakt)

Wanneer u deze platen verwijderd spuit u ze best nat om zo eventuele vezelvrijgave te beperken. Belangrijk is ook dat deze platen niet beschadigt geraken tijdens de verwijdering.

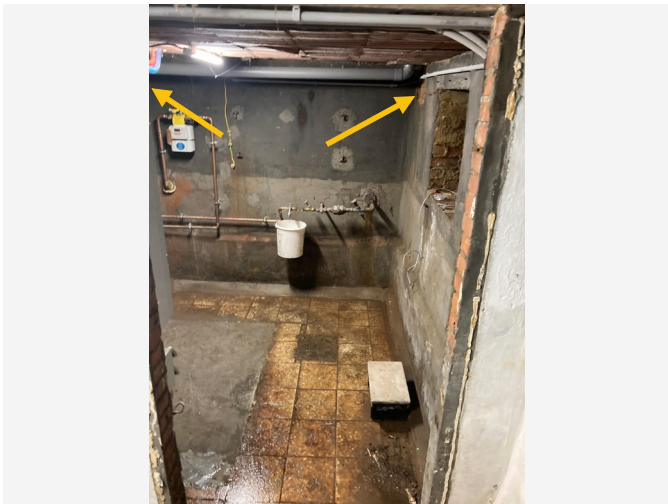
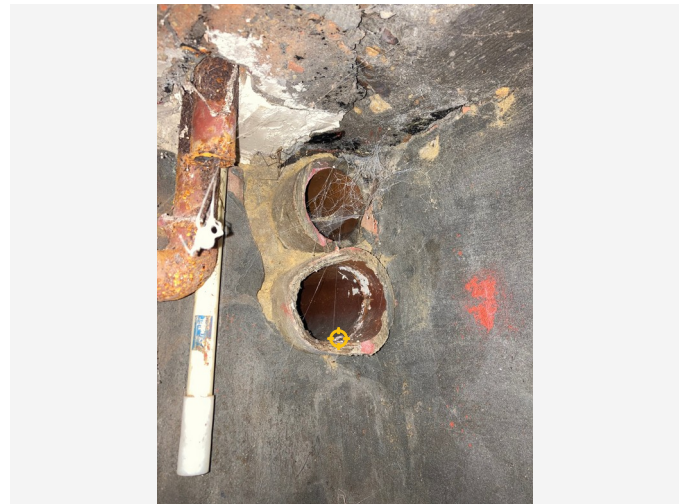
Het asbestmateriaal valt onder de mijlpaal van 2040.

Maatregelen nemen

| Eindbeoordeling materiaalisico | Verhoogd materiaalisico en/of verhoogde kans op vezelvrijgave |

| Asbestsoort (vezeltype) | Alleen chrysotiel |
| Toestand van het materiaal | Matig beschadigd, matig verweerd |

| # | Type | Referentie | Resultaat |
|---|---|---|---|
| 2.1 | Puntmonster | Zk0000070094 | Chrysotiel |

| Beschrijving | doorvoerbuizen kelder |

- Scherm in afwachting van verwijdering het asbestmateriaal af van luchtstromingen en verstoring: bijvoorbeeld door het te verpakken, te fixeren, af te dekken, signalisatie - afbakening aan te brengen, ...
- Zorg voor een veilig beheer en verwijder dit asbestmateriaal wanneer het bij werken eenvoudig bereikbaar wordt. Controleer de toestand jaarlijks op wijzigingen.

- Eenvoudige handelingen: enkel door erkend asbestverwijderaar de buis is deel van de fundering, voor verwijdering hiervan laat u zich best beroepen op een expert, aangezien bij het verwijderen mogelijks de fundering verzwakt geraakt.

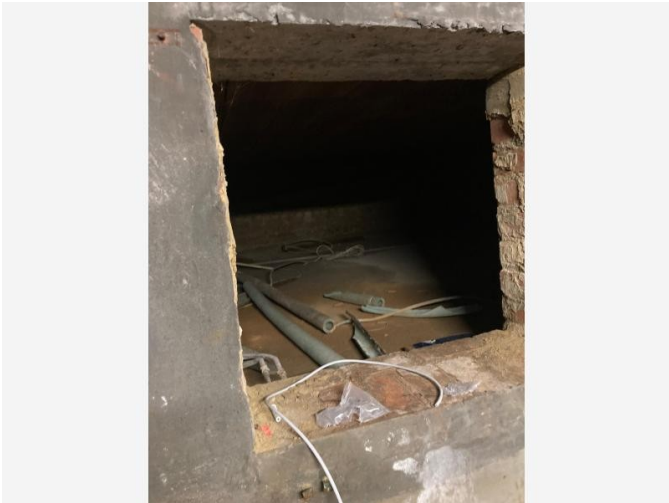
*Situeringsfoto*

**Reden:** Het onderzoek kan niet uitgevoerd worden binnen de bepalingen van de Welzijnswet

**Uitleg van de asbestdeskundige:** ruimtes lager dan 1m50 vormen een permanente onderzoeksbeperking (besloten ruimtes)

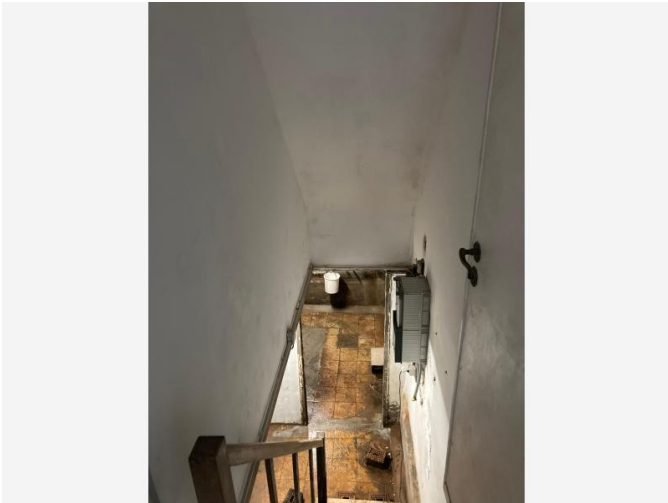
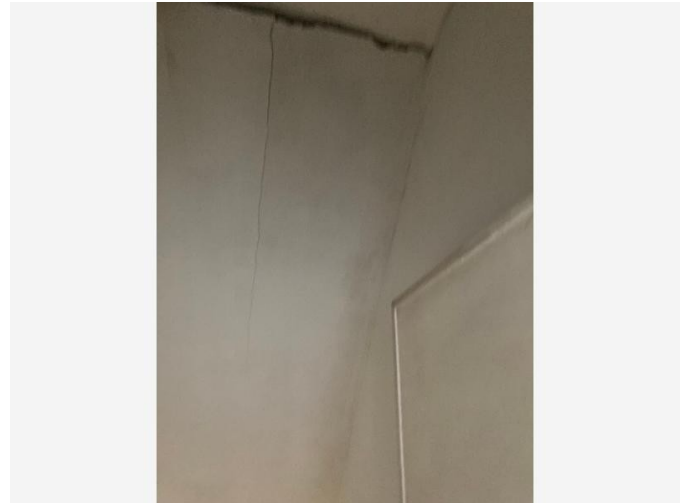
## Fiche 4: pleisterwerk plafond

Geen asbest

| # | Type | Referentie | Resultaat |
|---|---|---|---|
| 4.1 | Mengmonster | Zk0000070096 | Geen asbest |

| Opmerking | <p>De plafonds zijn opnieuw gepleistert in 2022, echter gezien dat het oud pleisterwerk van de wanden niet overal is verwijderd is het plafond toch onderzocht. Op volgende plaatsen zijn stalen genomen: in de trappenhal van de kelder naar het gelijkvloers, de badkamer op de 1e verdieping en de slaapkamer op de 1e verdieping.</p> <p>In het lokaal van de CV is geen staal genomen omdat hier geen pleisterplafond geplaatst was.</p> |

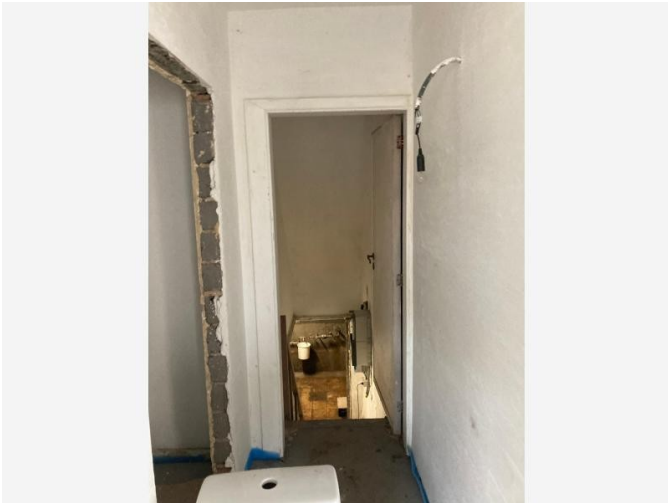
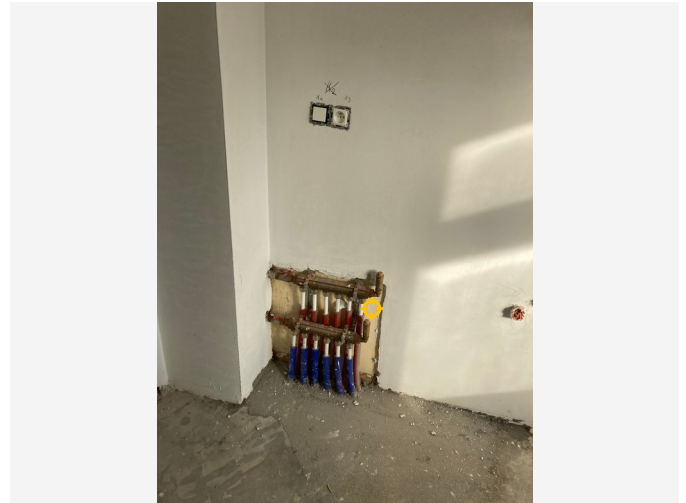
## Fiche 5: pleisterwerk muren

Geen asbest

| # | Type | Referentie | Resultaat |
|---|---|---|---|
| 5.1 | Mengmonster | Zk0000070095 | Geen asbest |

| Opmerking | <p>De woning is opnieuw gepleistert in 2022, echter al het oud pleisterwerk is niet verwijderd (zie fotobibliotheek). de staalnames zijn zoveel mogelijk genomen in functie van de zichtbaarheid van het oud pleisterwerk. Stalen zijn op volgende locaties genomen: trappenhal naar kelder, badkamer 1e verdieping, slaapkamer 1e verdieping.</p> <p>Van de stookplaats kon er geen staal genomen worden aangezien hier geen pleisterwerk aanwezig was.</p> |

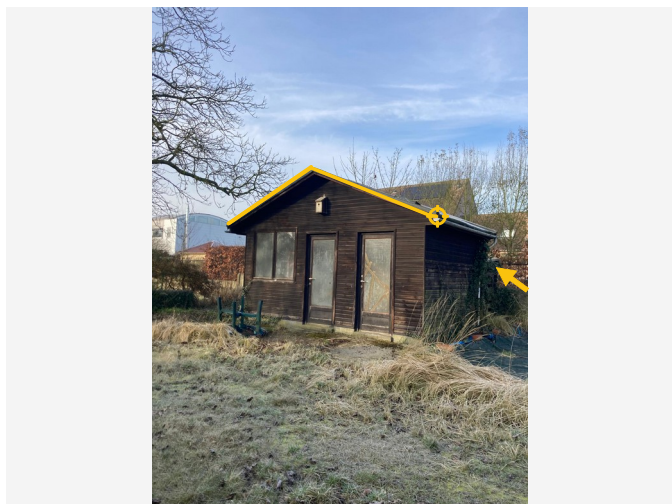
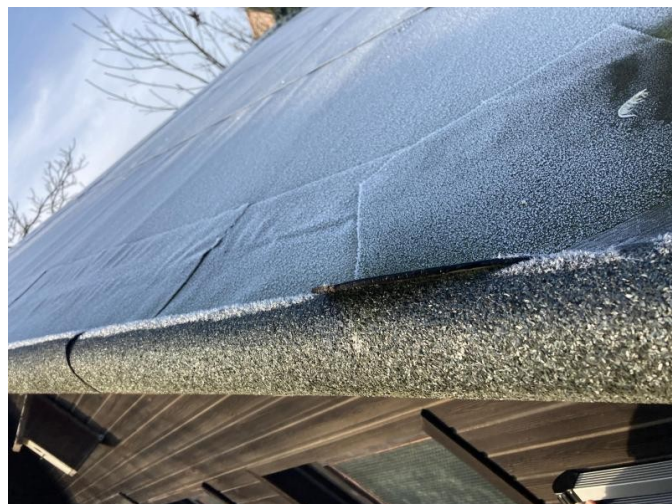
Geen asbest

| # | Type | Referentie | Resultaat |
|---|---|---|---|
| 6.1 | Puntmonster | Zk00000070091 | Geen asbest |

| Beschrijving | roofing tuinhuis + houten constructie |

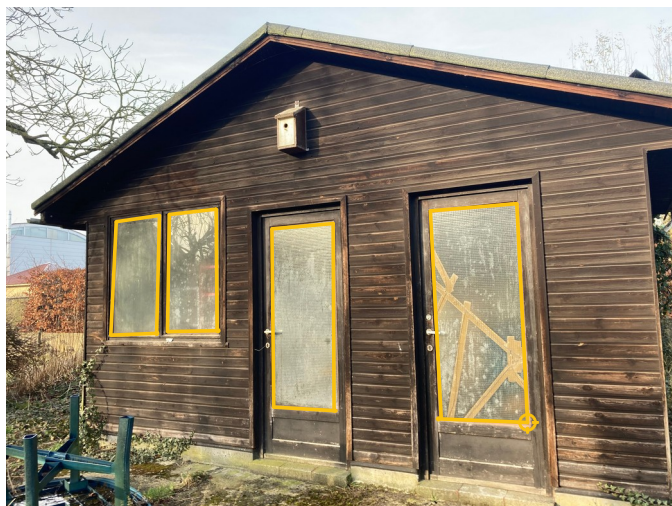
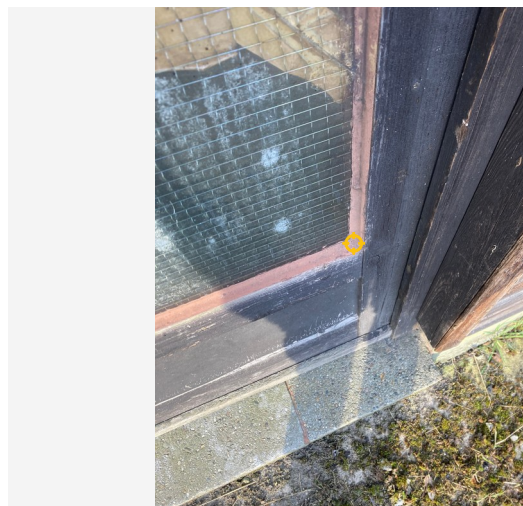
## Fiche 7: mastiek tuinhuis

Geen asbest

| # | Type | Referentie | Resultaat |
|---|---|---|---|
| 7.1 | Puntmonster | Zk0000070092 | Geen asbest |

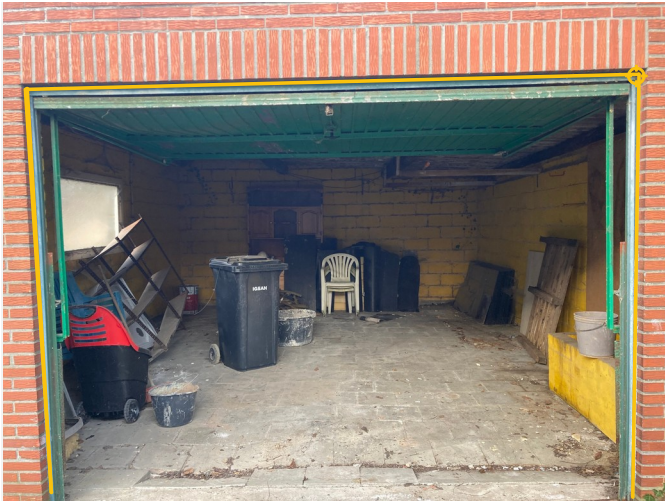
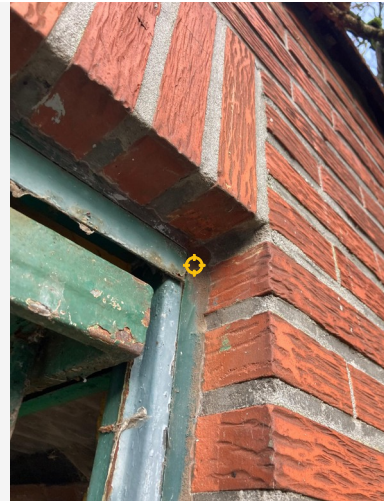
## Fiche 8: mastiek garagepoort

Geen asbest

| # | Type | Referentie | Resultaat |
|---|---|---|---|
| 8.1 | Puntmonster | Zk0000070093 | Geen asbest |
