# Asbestinventarisatetest

Rucaplein 153, 2610 Antwerpen

Attestnummer : 20250620-000292.000

## Zone 1: appartement nr. 153

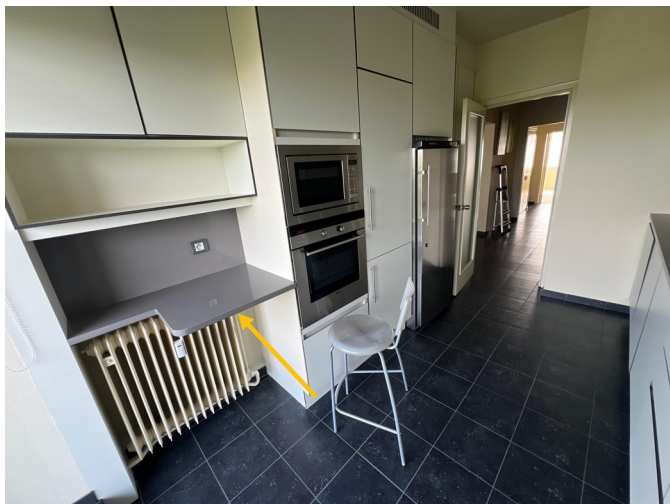
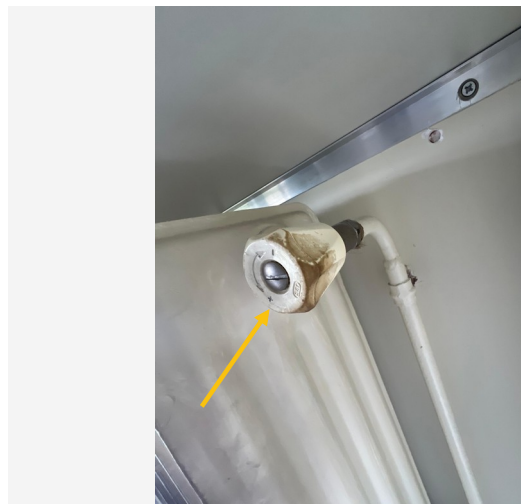
| Fiche 1: bakeliet..... | 12 |

Het asbestmateriaal valt onder de mijlpaal van 2040.

| Eindbeoordeling materiaalisico | Laag materiaalisico en/of verlaagde kans op vezelvrijgave |

| Asbestsoort (vezeltype) | Crocidoliet aanwezig |
| Asbestconcentratie | Laag (< 50%) |
| Toestand van het materiaal | Onbeschadigd, niet verweerd |

| Beschrijving | bakeliet |
| Opmerking | Op de radiatoren in de keuken en in de beide slaapkamers hangen oude radiatorknoppen die bakeliet kunnen bevatten. Geen staalname mogelijk conform de bepalingen voorzien in de Welzijnswet (elektrische spanning - veiligheid). De aangegeven hoeveelheden berusten op een ruwe inschatting en kunnen niet letterlijk overgenomen worden in het kader van een meetstaat voor eventuele werken. Hieraan kunnen geen rechten worden ontleend. |

- Zorg voor een veilig beheer. Vermijd het beschadigen van het asbestmateriaal. Controleer de toestand jaarlijks op wijzigingen.

- Eenvoudige handelingen: mag via doe-het-zelf of door werknemer(s) met opleidingsattest eenvoudige handelingen  
Deze toepassing kan verwijderd worden door een aannemer die over een opleidingsattest eenvoudige handelingen beschikt of door een particulier (doe-het-zelf) indien:
  - er geen verhoogd risico op vrijgave van asbestvezels (max. concentratie  $0,01 \text{ vezels/cm}^3$  - CODEX Art. VI.3-54) ontstaat
  - de toepassing voorafgaand wordt gefixeerd of bevochtigd - de individuele elementen zonder machinale werktuigen en zonder breken of gooien een voor een losgemaakt worden
  - de toepassing dubbel verpakt in een zak bestemd voor asbesthoudend afval afgevoerd wordt naar een erkend afvalpunt (recyclagepark)

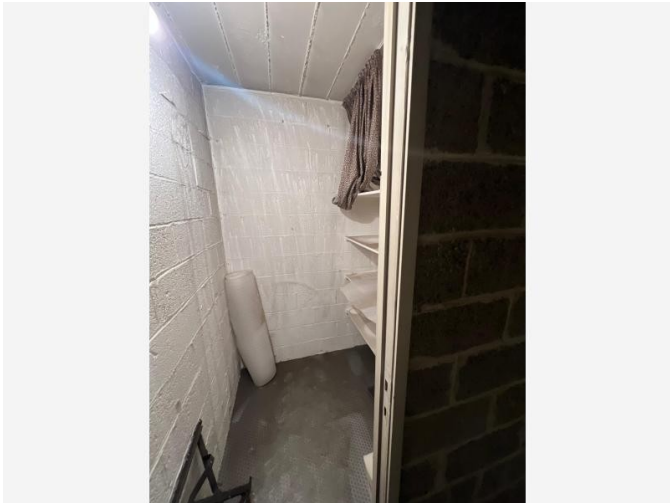
| Fiche 2: kelderberging 49..... | 16 |

De kelderberging nr. 49 hoort bij het appartement nr. 153 en bestaat uit niet-asbestverdachte toepassingen voor wat betreft de wanden (betonblokken), de vloer (beton) en het plafond (beton). In het kader van het niet destructief onderzoek konden eventuele onderliggende lagen niet geïnspecteerd worden.

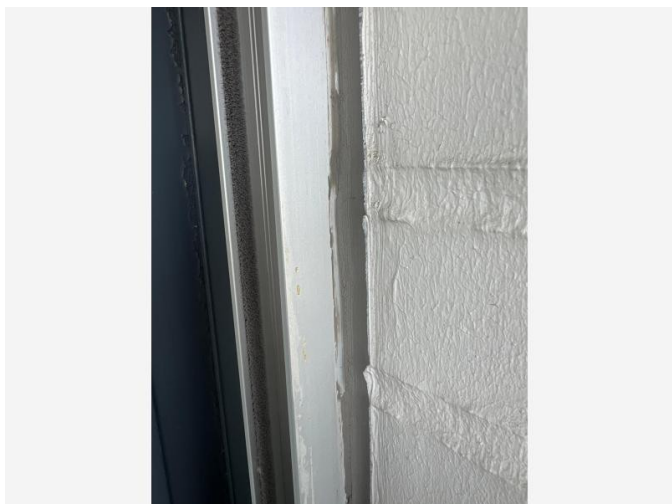
| Fiche 3: afdichting schrijnwerk..... | 17 |

Geen verdachte mastieken waar te nemen tijdens de inspectie naar de afdichting van het schrijnwerk. In het kader van het niet destructief onderzoek konden eventuele onderliggende lagen niet geïnspecteerd worden.

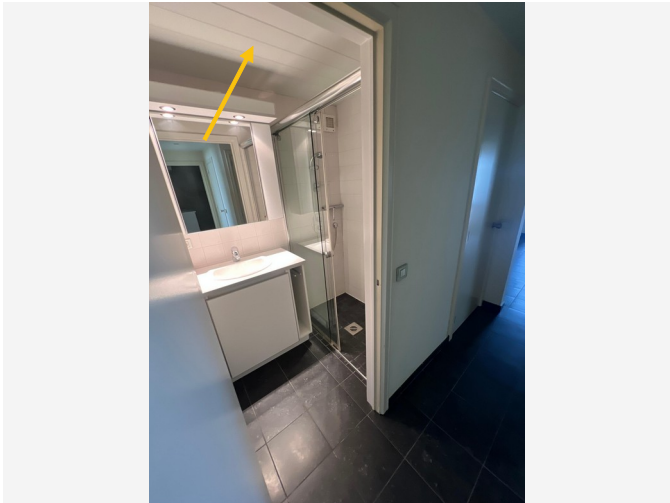
| Fiche 4: valse plafonds..... | 18 |

In de leefruimte, in de badkamer, in de douchekamer, in het toilet en in de gang zijn valse plafonds geplaatst in Gyproc of in metaal. Deze toepassingen zijn niet-asbestverdacht. In het kader van het niet destructief onderzoek konden eventuele onderliggende lagen niet geïnspecteerd worden.

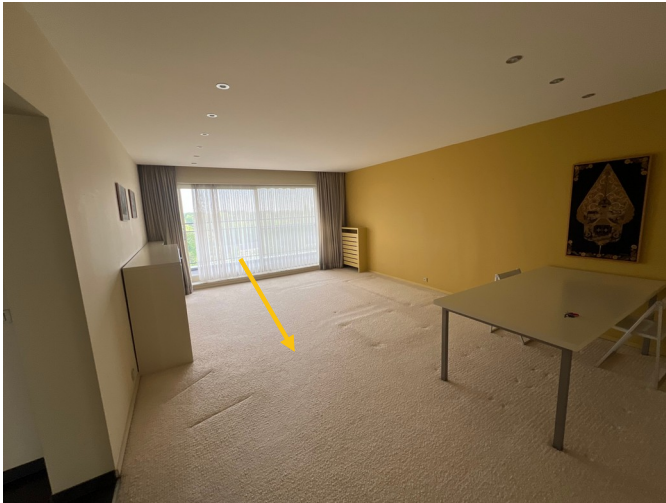
| Fiche 5: diverse vloerbekleding..... | 19 |

In de beide slaapkamers en in de leefruimte ligt tapijt. In alle andere ruimtes zijn tegels geplaatst. Al deze toepassingen zijn niet-asbestverdacht. In het kader van het niet destructief onderzoek konden eventuele onderliggende lagen niet geïnspecteerd worden.

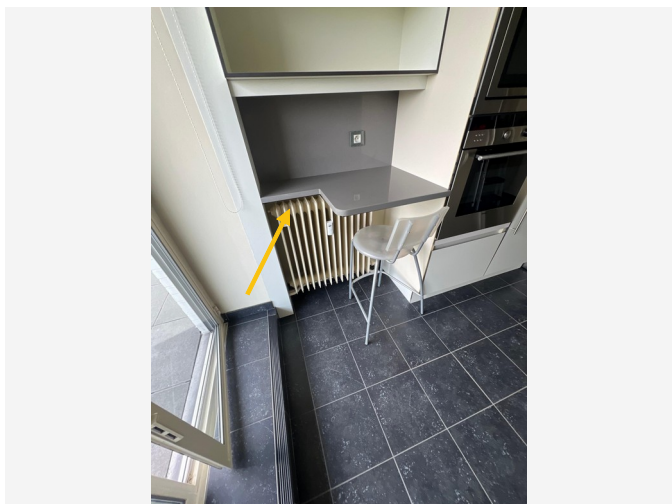
| Fiche 6: oude kolomradiatoren..... | 20 |

In de beide slaapkamers, in de keuken, in de inkomhal en in de leefruimte (2) hangen oude kolomradiatoren die bestaan uit samengeperste elementen. Tussen de elementen van dit type radiatoren kunnen asbesthoudende pakkingen aanwezig zijn. Deze zijn thans niet waarneembaar. Monsternamen niet mogelijk zonder blijvende schade aan te brengen. De aangegeven hoeveelheden berusten op een ruwe inschatting en kunnen niet letterlijk overgenomen worden in het kader van een meetstaat voor eventuele werken. Hieraan kunnen geen rechten worden ontleend.

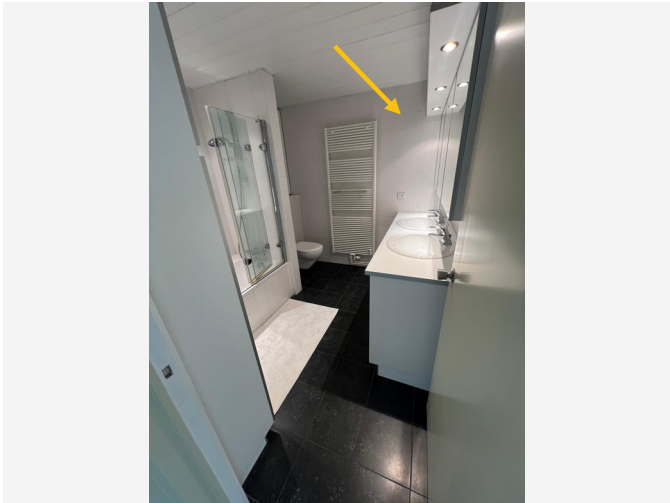
| Fiche 7: tegellijm achter faiencetegels..... | 21 |

In de badkamer, in de keuken en in de douchekamer zijn wandtegels geplaatst. Deze zijn niet-asbestverdacht. In het kader van het niet destructief onderzoek konden eventuele onderliggende lijmlagen niet geïnspecteerd worden.

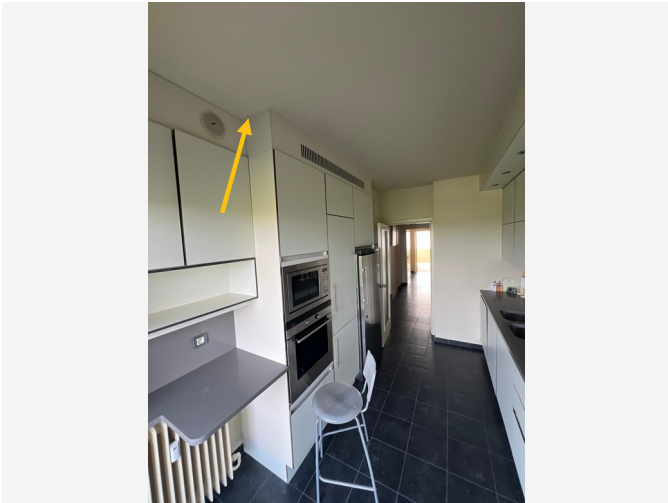
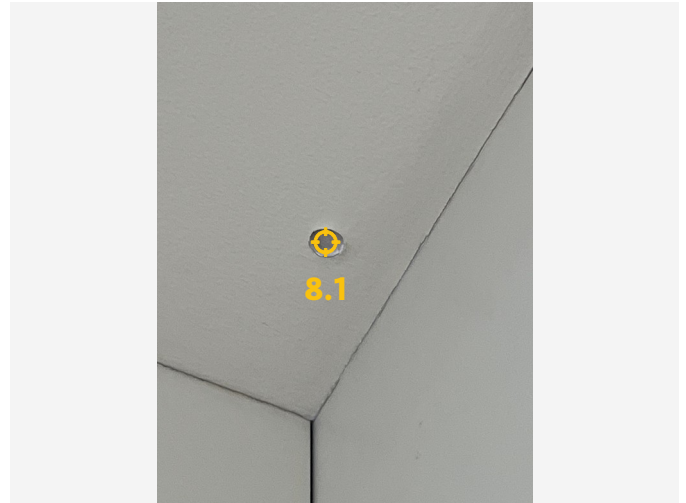
## Fiche 8: pleisterwerk plafonds

Geen asbest

| # | Type | Referentie | Resultaat |
|---|---|---|---|
| 8.1 | Mengmonster | MM01 | Geen asbest |

| Opmerking | Het pleisterwerk aan de plafonds werd bemonsterd in de berging (individuele ruimte) en in de keuken (natte ruimte). Er is geen stookruimte (collectieve verwarming) noch een trappenhuis aanwezig in het appartement. De twee stalen werden verdeeld in één mengmonster. De aangegeven hoeveelheden berusten op een ruwe inschatting en kunnen niet letterlijk overgenomen worden in het kader van een meetstaat voor eventuele werken. Hieraan kunnen geen rechten worden ontleend. |

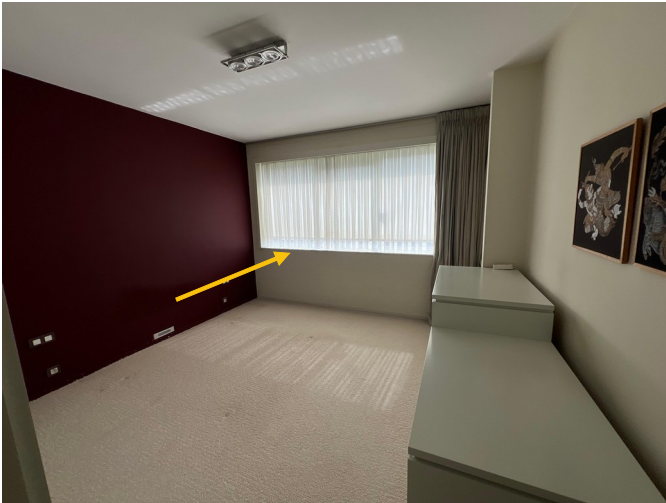
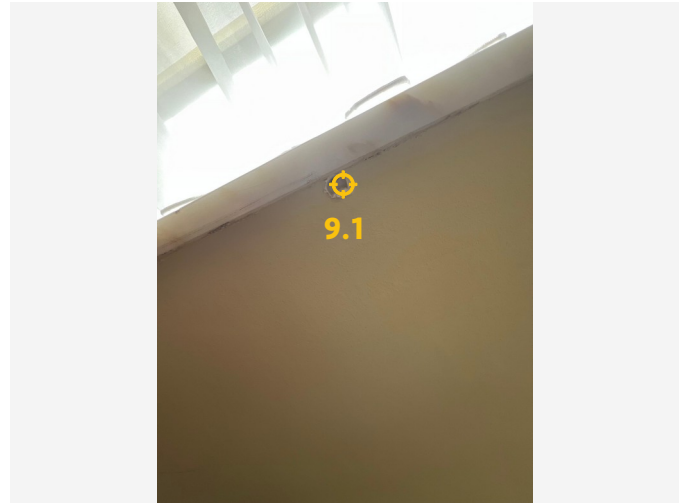
## Fiche 9: pleisterwerk wanden

Geen asbest

| # | Type | Referentie | Resultaat |
|---|---|---|---|
| 9.1 | Mengmonster | MM02 | Geen asbest |

| Opmerking | Het pleisterwerk aan de wanden werd bemonsterd in de slaapkamer 1 (individuele ruimte) en in de keuken (natte ruimte). Er is geen stookruimte (collectieve verwarming) noch een trappenhuis aanwezig in het appartement. De twee stalen werden verdeeld in één mengmonster. De aangegeven hoeveelheden berusten op een ruwe inschatting en kunnen niet letterlijk overgenomen worden in het kader van een meetstaat voor eventuele werken. Hieraan kunnen geen rechten worden ontleend. |

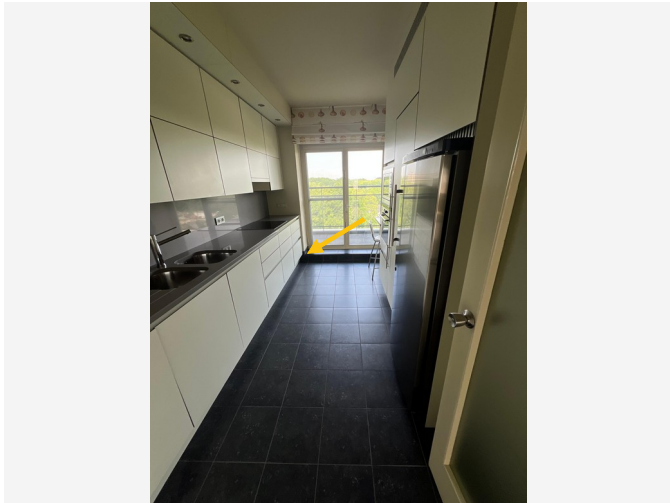
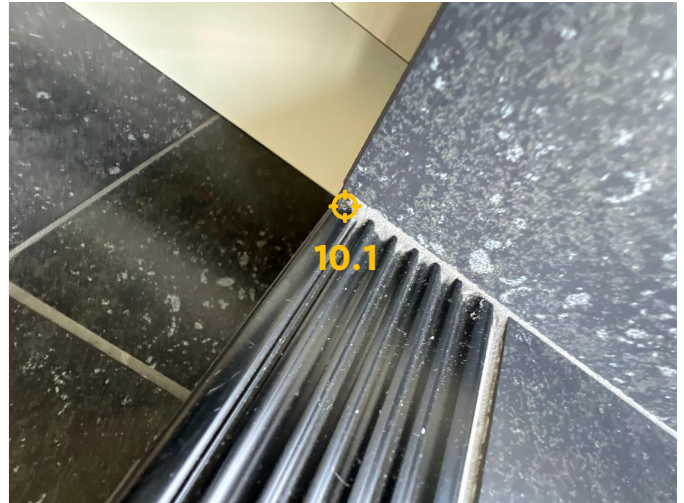
## Fiche 10: bitumen neus dorpel

Geen asbest

| # | Type | Referentie | Resultaat |
|---|---|---|---|
| 10.1 | Puntmonster | MM03 | Geen asbest |

| Opmerking | De bitumen neus ter hoogte van de betegelde deurdorpel in de keuken werd bemonsterd. De aangegeven hoeveelheden berusten op een ruwe inschatting en kunnen niet letterlijk overgenomen worden in het kader van een meetstaat voor eventuele werken. Hieraan kunnen geen rechten worden ontleend. |
