# Asbestinventarisatetest

Kaasstraat 1/617, 2000 Antwerpen

Attestnummer : 20240823-000001.000

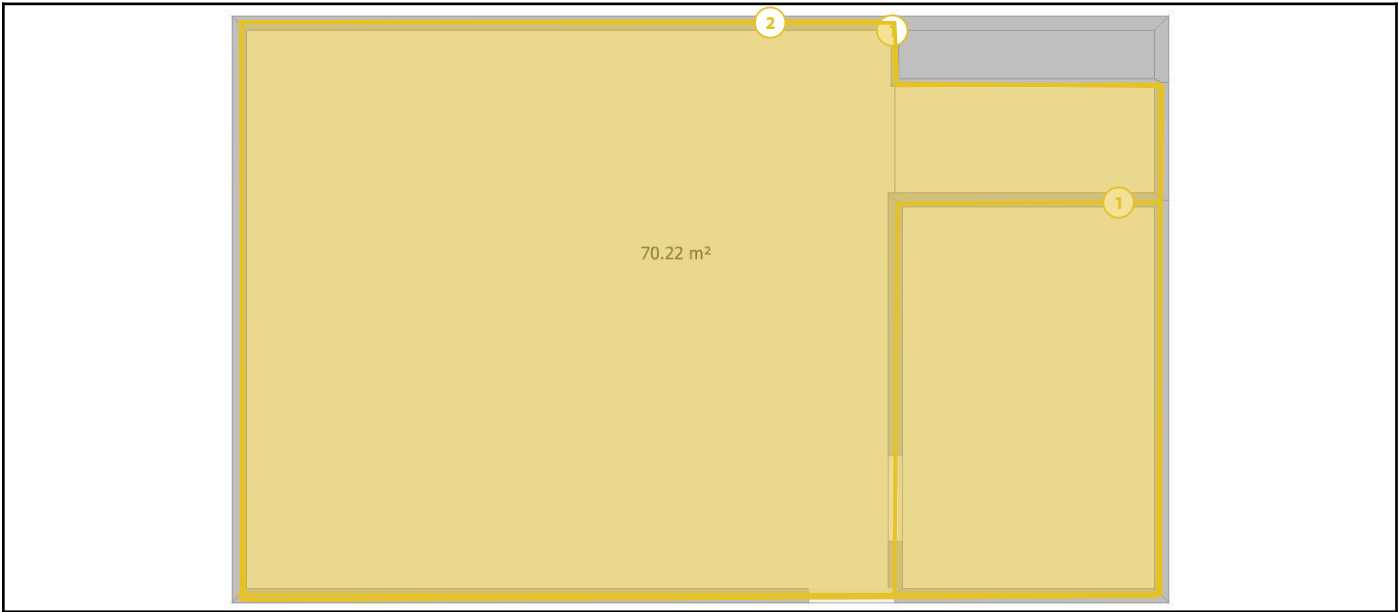
# Plan 1.1: WhatsApp Image 2024-08-22 at 22.15.33

| Beschrijving | Type | Actie |
|---|---|---|
| 1. Pleisterwerk binnenwand | Asbestmateriaal | Zorgvuldig beheren |
| 2. Pleisterwerk plafond | Asbestmateriaal | Zorgvuldig beheren |

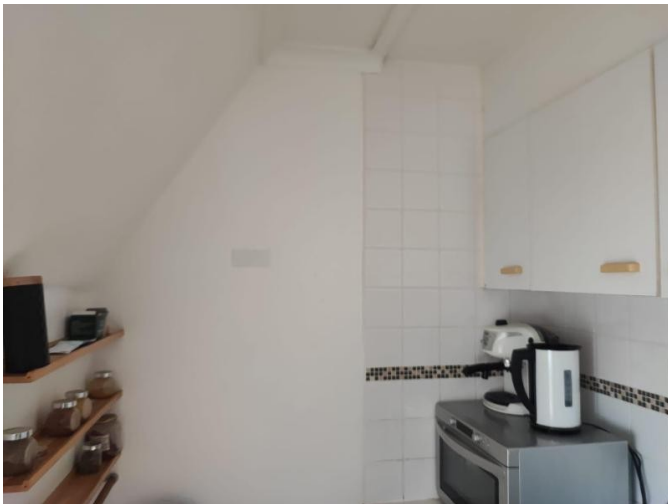
Het asbestmateriaal valt onder de mijlpaal van 2040.

| Opmerking | In het pleisterwerk zit mogelijk niet-hechtgebonden asbest (niet zeker omdat er geen staalname genomen werd). Dit komt naar mijn ervaring echter zeer weinig voor in soortgelijke woningen. |

| Gebondenheid | Categorie 2: niet-hechtgebonden met matrix |
| Asbestsoort (vezeltype) | Amfibool aanwezig, uitgezonderd crocidoliet |
| Asbestconcentratie | Laag (< 50%) |
| Toestand van het materiaal | Licht beschadigd, licht verweerd. Intact calciumsilicaatmateriaal of categorie III 'gebondenheid' |

| Beschrijving | Pleisterwerk binnenwand |
| Opmerking | In het pleisterwerk zit mogelijk niet-hechtgebonden asbest (niet zeker omdat er geen staalname genomen werd). Dit komt naar mijn ervaring echter zeer weinig voor in soortgelijke woningen. |

- Zorg voor een veilig beheer. Vermijd het beschadigen van het asbestmateriaal. Controleer de toestand jaarlijks op wijzigingen.

- Hermetische zone (erkend asbestverwijderaar)  
In het pleisterwerk zit mogelijk niet-hechtgebonden asbest (niet zeker omdat er geen staalname genomen werd). Niet-hechtgebonden wil zeggen dat de asbestvezels niet goed vastzitten en zich in de lucht kunnen verspreiden als je het pleisterwerk gaat loskappen. Dit is zeer nefast en gevaarlijk voor je gezondheid. Verwijder daarom niet zelf je pleisterwerk als het asbest bevat!

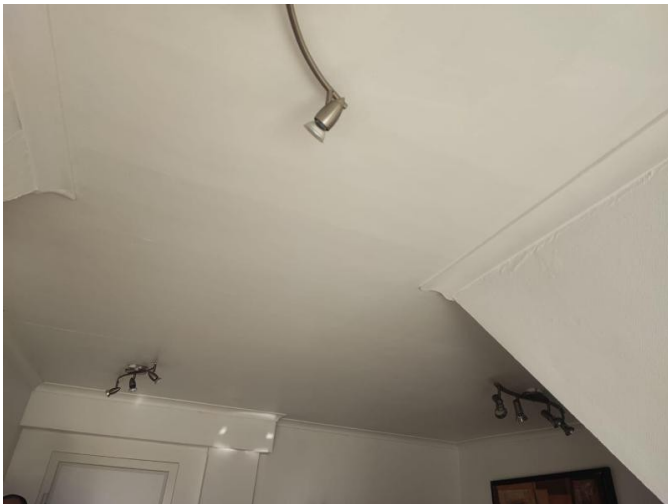
Het asbestmateriaal valt onder de mijlpaal van 2040.

| Opmerking | In het pleisterwerk zit mogelijk niet-hechtgebonden asbest (niet zeker omdat er geen staalname genomen werd). Dit komt naar mijn ervaring echter zeer weinig voor in soortgelijke woningen. |

| Gebondenheid | Categorie 2: niet-hechtgebonden met matrix |
| Asbestsoort (vezeltype) | Amfibool aanwezig, uitgezonderd crocidoliet |
| Asbestconcentratie | Laag (< 50%) |
| Toestand van het materiaal | Licht beschadigd, licht verweerd. Intact calciumsilicaatmateriaal of categorie III 'gebondenheid' |

| Beschrijving | Pleisterwerk plafond |
| Opmerking | In het pleisterwerk zit mogelijk niet-hechtgebonden asbest (niet zeker omdat er geen staalname genomen werd). Dit komt naar mijn ervaring echter zeer weinig voor in soortgelijke woningen. |

- Zorg voor een veilig beheer. Vermijd het beschadigen van het asbestmateriaal. Controleer de toestand jaarlijks op wijzigingen.

- Hermetische zone (erkend asbestverwijderaar)  
In het pleisterwerk zit mogelijk niet-hechtgebonden asbest (niet zeker omdat er geen staalname genomen werd). Niet-hechtgebonden wil zeggen dat de asbestvezels niet goed vastzitten en zich in de lucht kunnen verspreiden als je het pleisterwerk gaat loskappen. Dit is zeer nefast en gevaarlijk voor je gezondheid. Verwijder daarom niet zelf je pleisterwerk als het asbest bevat!
