# Asbestinventarisatattest

Nachtegaallaan 6/507, 2660 Antwerpen

Attestnummer : 20250707-000074.000

Uitgegeven op : 07.07.2025

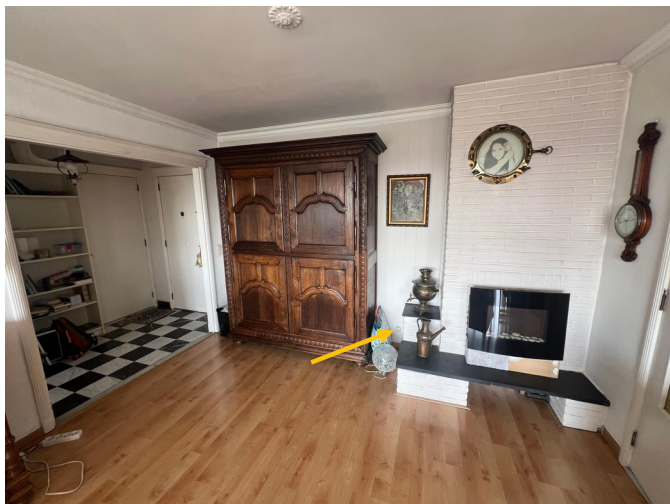
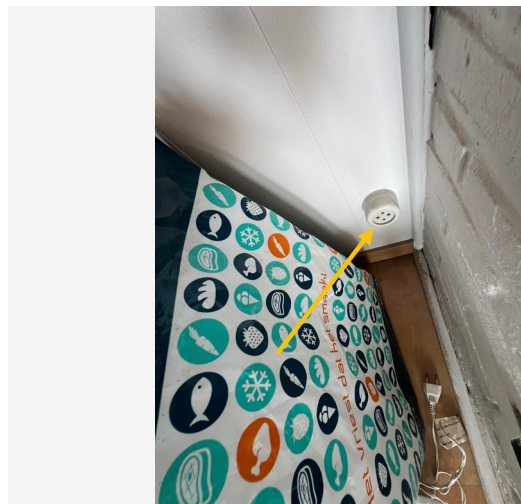
Het asbestmateriaal valt onder de mijlpaal van 2040.

| Eindbeoordeling materiaalrisico | Laag materiaalrisico en/of verlaagde kans op vezelvrijgave |

| Asbestsoort (vezeltype) | Crocidoliet aanwezig |
| Toestand van het materiaal | Onbeschadigd, niet verweerd |

| Opmerking | In de leefruimte bevindt zich een oud stopcontact dat bakeliet kan bevatten. Geen staalname mogelijk conform de bepalingen voorzien in de Welzijnswet (elektrische spanning - veiligheid). De aangegeven hoeveelheden berusten op een ruwe inschatting en kunnen niet letterlijk overgenomen worden in het kader van een meetstaat voor eventuele werken. Hieraan kunnen geen rechten worden ontleend. |

- Zorg voor een veilig beheer. Vermijd het beschadigen van het asbestmateriaal. Controleer de toestand jaarlijks op wijzigingen.

- Eenvoudige handelingen: mag via doe-het-zelf of door werknemer(s) met opleidingsattest eenvoudige handelingen  
Deze toepassing kan verwijderd worden door een aannemer die over een opleidingsattest eenvoudige handelingen beschikt of door een particulier (doe-het-zelf) indien:
  - er geen verhoogd risico op vrijgave van asbestvezels (max. concentratie 0,01 vezels/cm<sup>3</sup> - CODEX Art. VI.3-54) ontstaat
  - de toepassing voorafgaand wordt gefixeerd of bevochtigd
  - de individuele elementen zonder machinale werktuigen en zonder breken of gooien een voor een losgemaakt worden
  - de toepassing dubbel verpakt in een zak bestemd voor asbesthoudend afval afgevoerd wordt naar een erkend afvalpunt (recyclagepark)

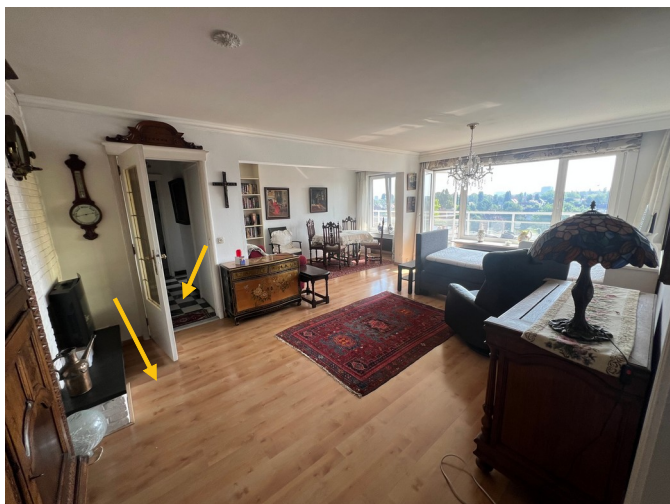
In de leefruimte en in de slaapkamer ligt laminaat. In alle overige ruimtes zijn tegels geplaatst. Al deze toepassingen zijn niet-asbestverdacht. In het kader van het niet destructief onderzoek konden eventuele onderliggende lagen niet geïnspecteerd worden.

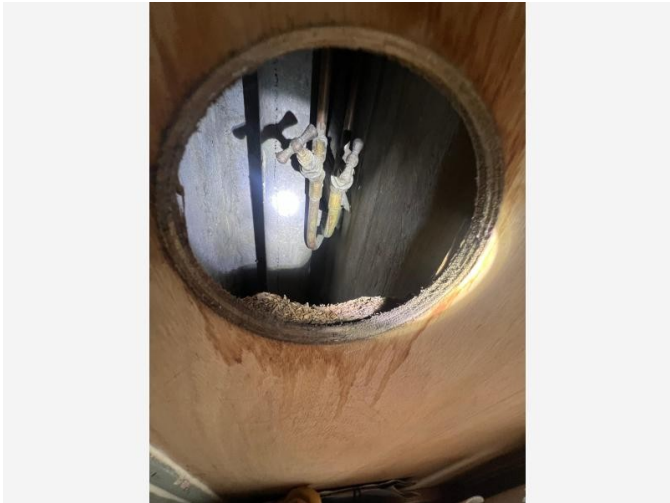
De asbestverdachte afvoerbuys die we vaststellen via de opening in de schacht naast de keuken behoort tot de gemeenschappelijke delen van het gebouw die thans geen deel uitmaken van de huidige opdracht.

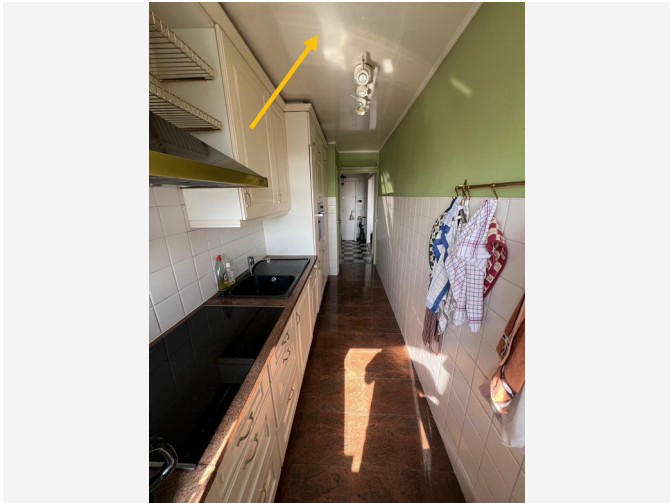
In de keuken, in het toilet en in de badkamer zijn valse plafonds in kunststof geplaatst. Deze toepassing is niet-asbestverdacht. In het kader van het niet destructief onderzoek konden eventuele onderliggende lagen niet geïnspecteerd worden.

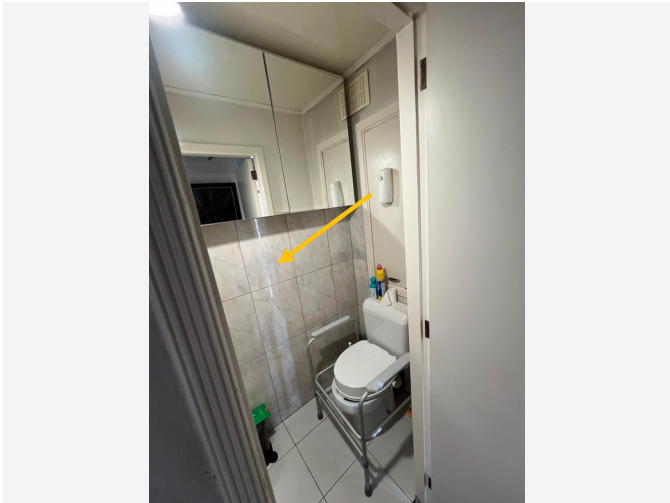
In de badkamer, in de keuken en in het toilet zijn wandtegels geplaatst. Deze zijn niet-asbestverdacht. In het kader van het niet destructief onderzoek konden eventuele onderliggende lijmlagen niet geïnspecteerd worden.

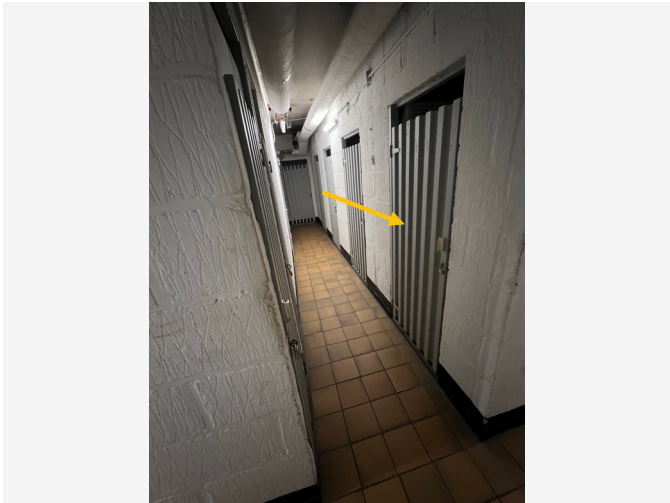
Kelderberging 24 hoort bij het appartement bus 507 en bestaat uit niet-asbestverdachte toepassingen.

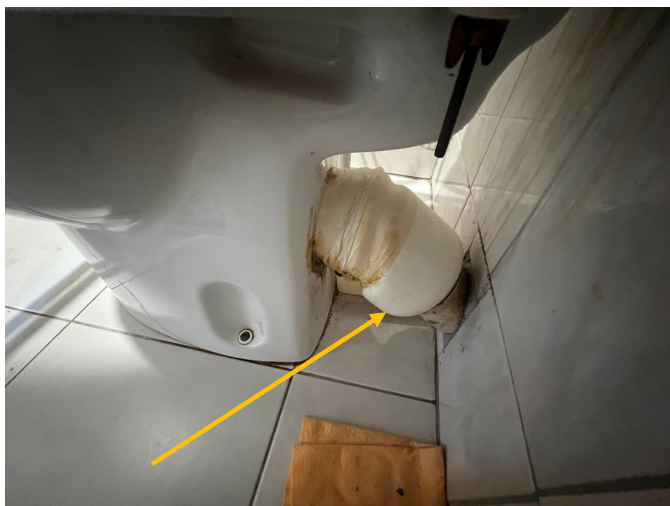
De afvoer van het toilet is niet-asbestverdacht voor wat betreft het zichtbare gedeelte. In het kader van het niet destructief onderzoek konden eventuele onder- of bovenliggende elementen niet geïnspecteerd worden.

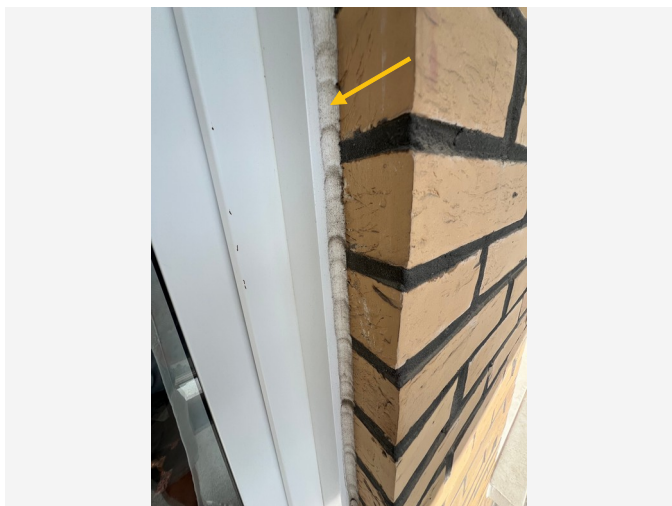
Geen verdachte mastieken waar te nemen tijdens de inspectie naar de afdichting van het schrijnwerk. In het kader van het niet destructief onderzoek konden eventuele onderliggende lagen niet geïnspecteerd worden.

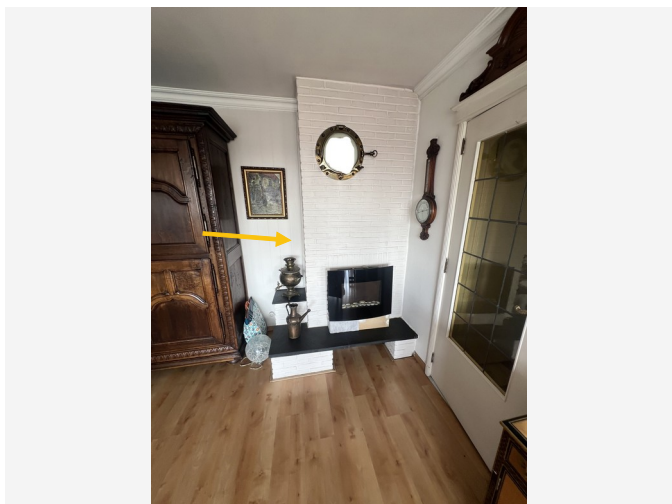
De toepassingen rond de schouw in de leefruimte zijn niet-asbestverdacht voor wat betreft het zichtbare gedeelte. In het kader van het niet destructief onderzoek konden eventuele onder- of bovenliggende elementen niet geïnspecteerd worden.

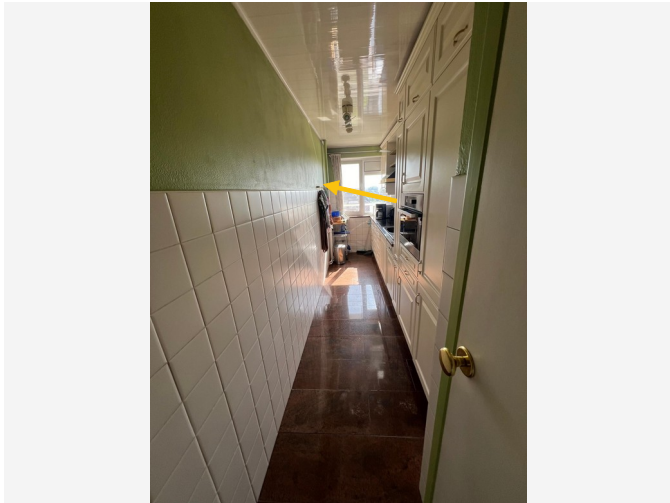
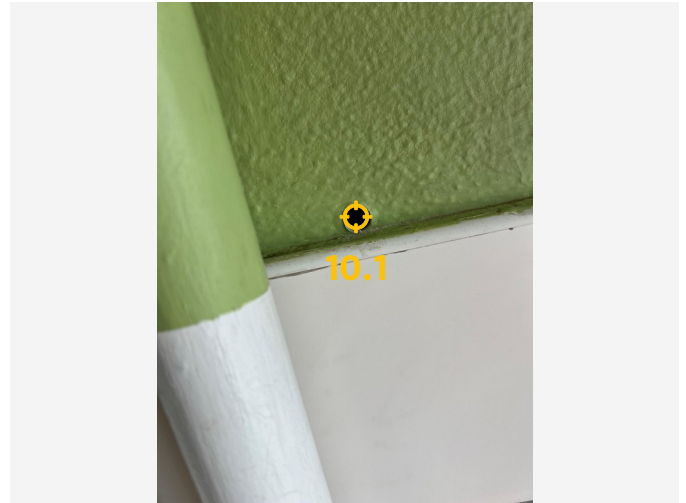
## Fiche 10: pleisterwerk wanden

Geen asbest

| # | Type | Referentie | Resultaat |
|---|---|---|---|
| 10.1 | Mengmonster | MM02 | Geen asbest |

| Opmerking | <p>Het pleisterwerk aan de wanden werd bemonsterd in de ingemaakte kast in de gang (individuele ruimte) en in de keuken (natte ruimte). Er is geen stookruimte (collectieve verwarming) noch een trappenhuis aanwezig in het appartement. De twee stalen werden verdeeld in één mengmonster. De aangegeven hoeveelheden berusten op een ruwe inschatting en kunnen niet letterlijk overgenomen worden in het kader van een meetstaat voor eventuele werken. Hieraan kunnen geen rechten worden ontleend.</p> |

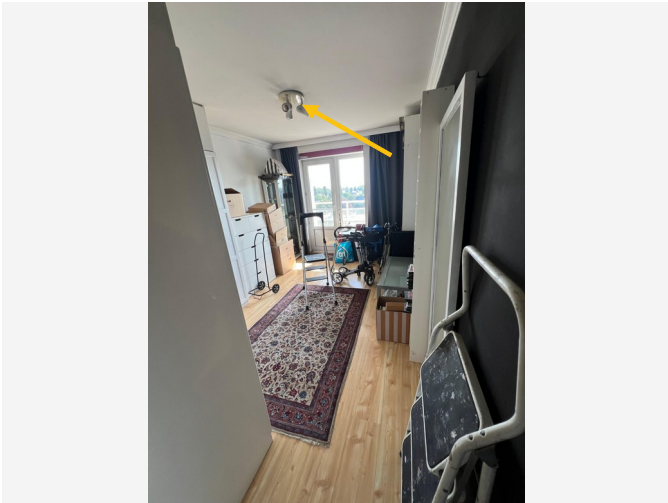
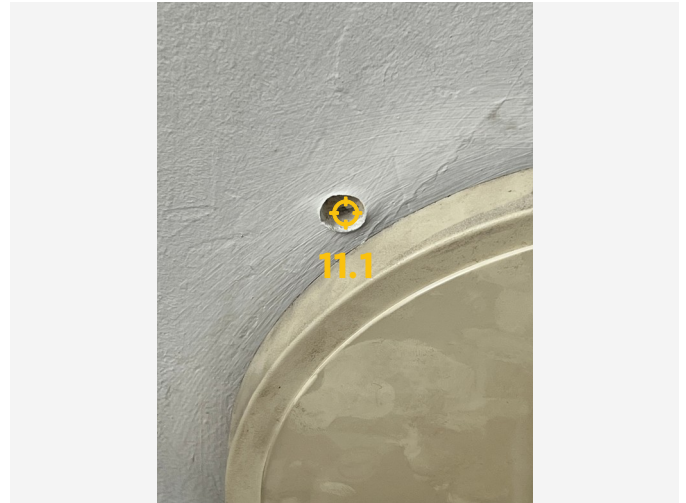
## Fiche 11: pleisterwerk plafonds

Geen asbest

| # | Type | Referentie | Resultaat |
|---|---|---|---|
| 11.1 | Mengmonster | MM01 | Geen asbest |

| Opmerking | <p>Het pleisterwerk aan de plafonds werd bemonsterd in de slaapkamer (individuele ruimte) en in de ingemaakte kast in de gang (individuele ruimte). Er is geen stookruimte (collectieve verwarming) noch een trappenhuis aanwezig in het appartement. In de natte ruimtes (badkamer en keuken) is er geen zichtbaar pleisterwerk aanwezig aan de plafonds (kunststof). De twee stalen werden verdeeld in één mengmonster. De aangegeven hoeveelheden berusten op een ruwe inschatting en kunnen niet letterlijk overgenomen worden in het kader van een meetstaat voor eventuele werken. Hieraan kunnen geen rechten worden ontleend.</p> |
