# Asbestinventarisatetest

Daniël Baginierlaan 3/401, 2660 Antwerpen

Attestnummer : 20250707-000081.000

**Asbestveilig** (maar mogelijk niet asbestvrij)

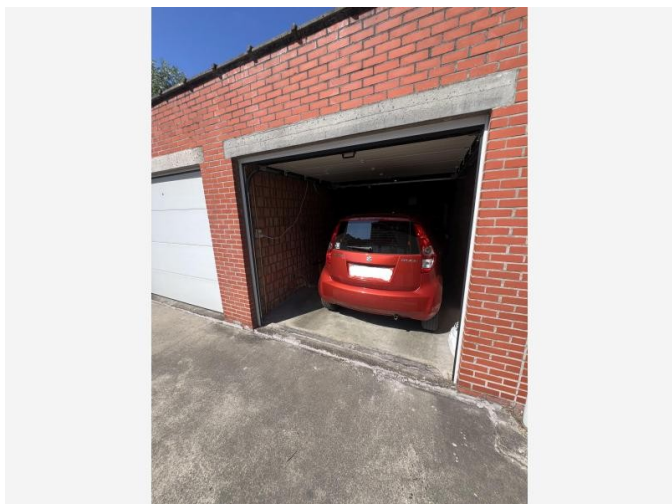
| Fiche 1: garagebox 18..... | 12 |

De garagebox nr. 18 (kleinder dan 20 m<sup>2</sup> doch deel uitmakend van een groter bouwkundig geheel) bestaat uit niet-asbestverdachte toepassingen voor wat betreft de wanden (snelbouw), de vloer (beton) en het plafond (beton). De poort is vervaardigd uit kunststof. In het kader van het niet destructief onderzoek konden eventuele onderliggende lagen niet geïnspecteerd worden.

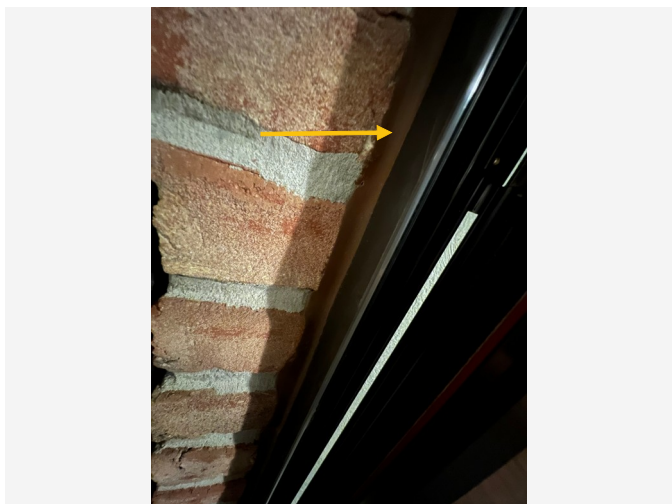
| Fiche 2: afdichting schrijnwerk..... | 13 |

Geen verdachte mastieken waar te nemen tijdens de inspectie naar de afdichting van het schrijnwerk. In het kader van het niet destructief onderzoek konden eventuele onderliggende lagen niet geïnspecteerd worden.

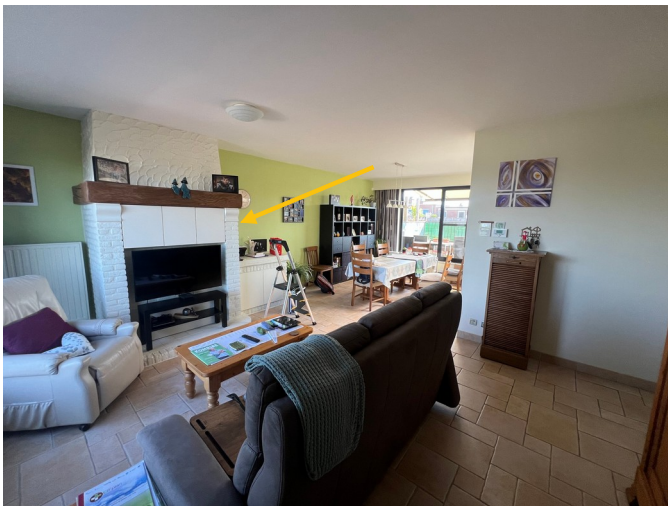
| Fiche 3: haard..... | 14 |

De toepassingen in en rond de haard in de leefruimte zijn niet-asbestverdacht voor wat betreft het zichtbare gedeelte. In het kader van het niet destructief onderzoek konden eventuele onder- of bovenliggende elementen niet geïnspecteerd worden.

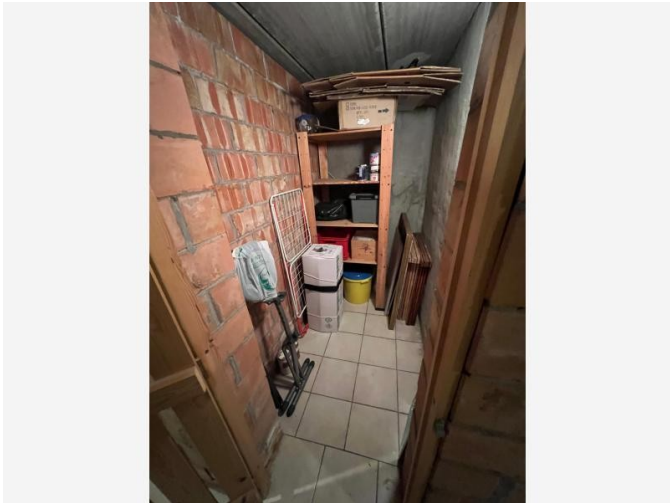
| Fiche 4: kelderberging 1..... | 15 |

De privatieve kelderberging 1 bestaat uit niet-asbestverdachte toepassingen voor wat betreft de wanden (snelbouw + beton), de vloer (tegels) en het plafond (beton). In het kader van het niet destructief onderzoek konden eventuele onderliggende lagen niet geïnspecteerd worden.

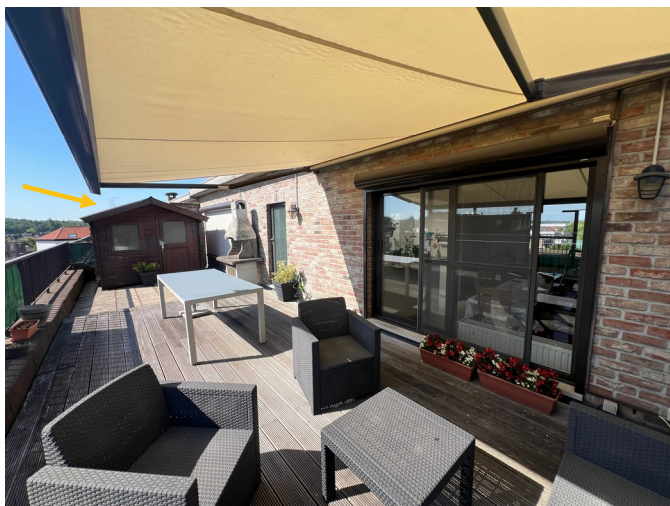
| Fiche 5: tuinberging..... | 16 |

Op het terras aan de voorzijde van het appartement staat een tuinberging die bestaat uit niet-asbestverdachte toepassingen.

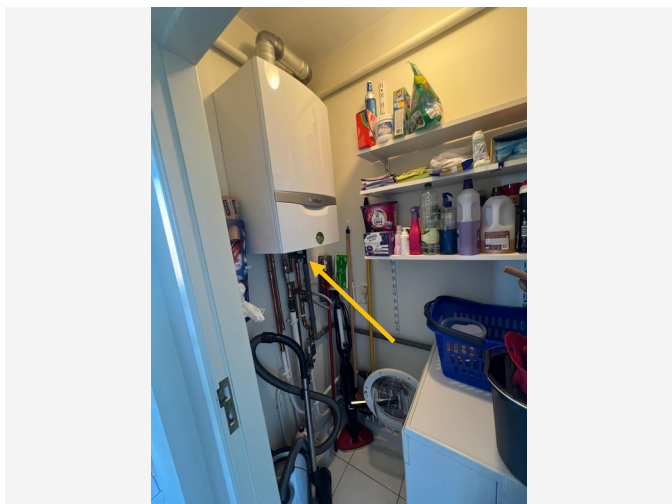
| Fiche 6: CV-ketel..... | 17 |

Uit de ketelkenplaat van de ketel Vaillant Ecotec Plus VCW 296/5-5 kunnen we afleiden dat het productiejaar 2014 betreft. Omwille van het bouwjaar (na 1999) kunnen de toepassingen (dichtingen) in het toestel als niet-asbestverdacht worden beschouwd.

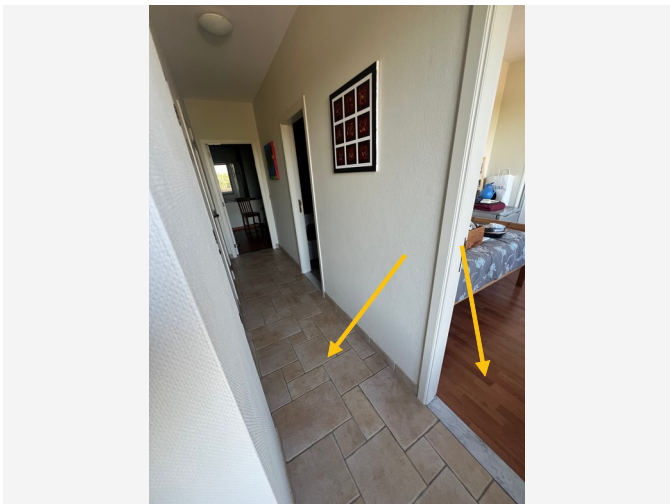
| Fiche 7: diverse vloerbekleding..... | 18 |

In de slaapkamers 1 en 2 ligt laminaat. In alle overige ruimtes zijn tegels geplaatst. Al deze toepassingen zijn niet-asbestverdacht. In het kader van het niet destructief onderzoek konden eventuele onderliggende lagen niet geïnspecteerd worden.

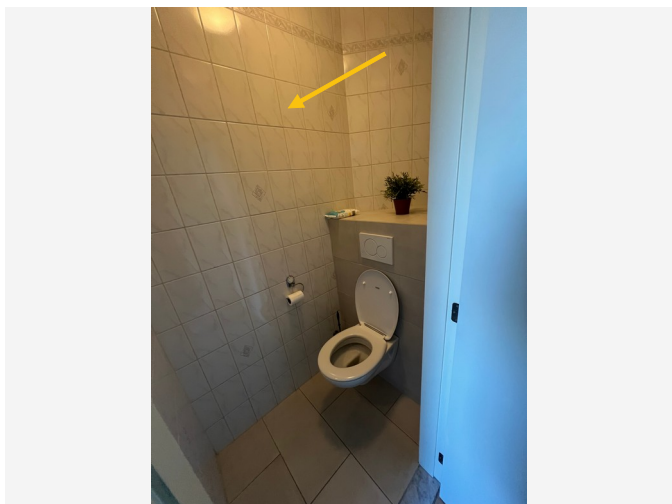
| Fiche 8: tegellijm achter faiencetegels..... | 19 |

In de badkamer, in de keuken en in het toilet zijn wandtegels geplaatst. Deze zijn niet-asbestverdacht. In het kader van het niet destructief onderzoek konden eventuele onderliggende lijmlagen niet geïnspecteerd worden.

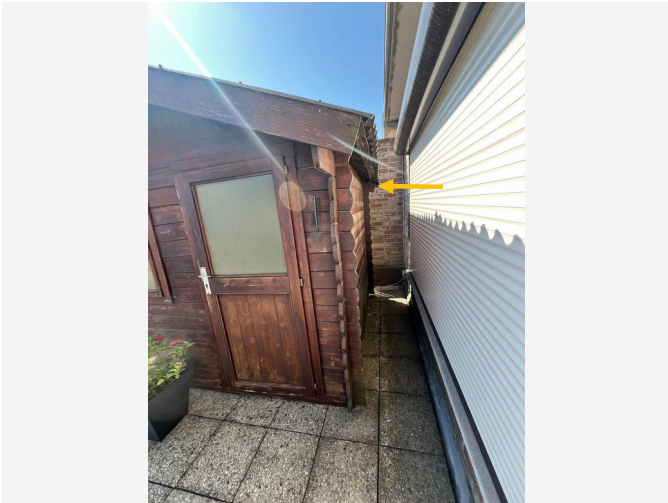
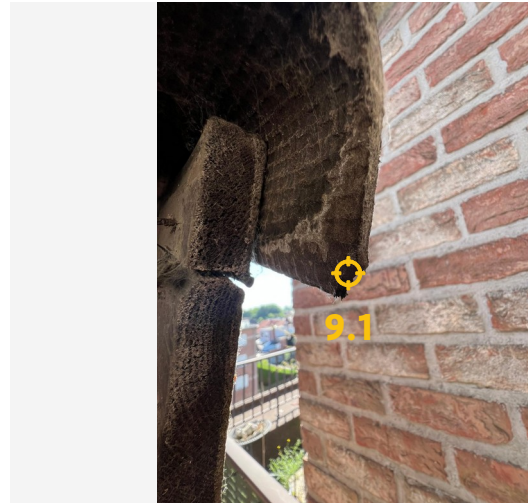
## Fiche 9: golfplaten tuinberging

Geen asbest

| # | Type | Referentie | Resultaat |
|---|---|---|---|
| 9.1 | Puntmonster | MM04 | Geen asbest |

| Opmerking | De bitumen golfplaten op het dak van de tuinberging werden bemonsterd. De aangegeven hoeveelheden berusten op een ruwe inschatting en kunnen niet letterlijk overgenomen worden in het kader van een meetstaat voor eventuele werken. Hieraan kunnen geen rechten worden ontleend. |

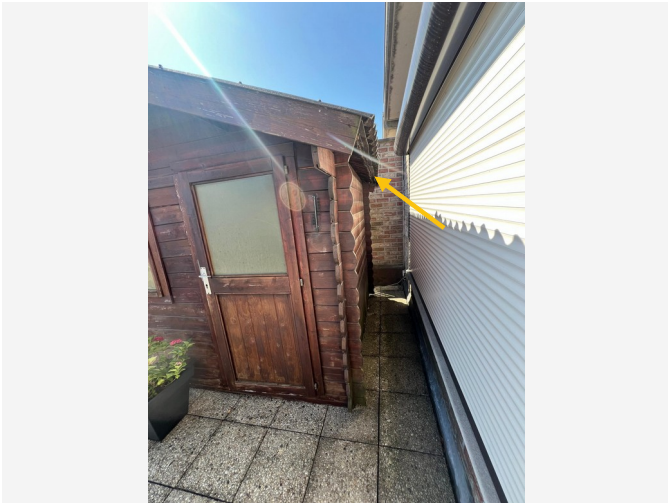
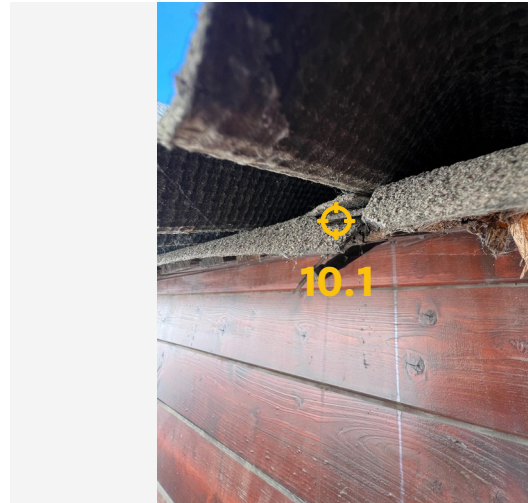
## Fiche 10: roofing tuinberging

Geen asbest

| # | Type | Referentie | Resultaat |
|---|---|---|---|
| 10.1 | Puntmonster | MM03 | Geen asbest |

| Opmerking | Onder de bitumen golfplaten op het dak van de tuinberging bevindt zich een laag roofing die wordt bemonsterd. De aangegeven hoeveelheden berusten op een ruwe inschatting en kunnen niet letterlijk overgenomen worden in het kader van een meetstaat voor eventuele werken. Hieraan kunnen geen rechten worden ontleend. |

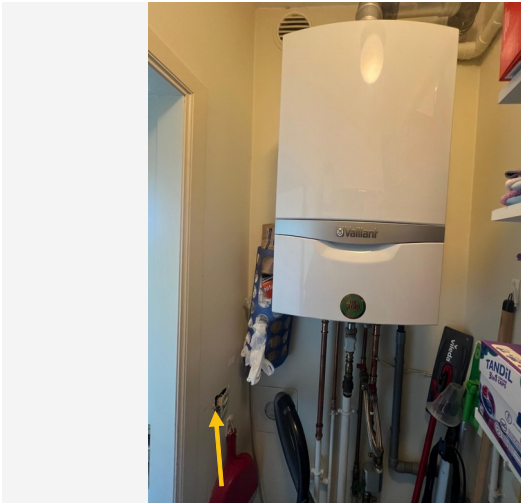
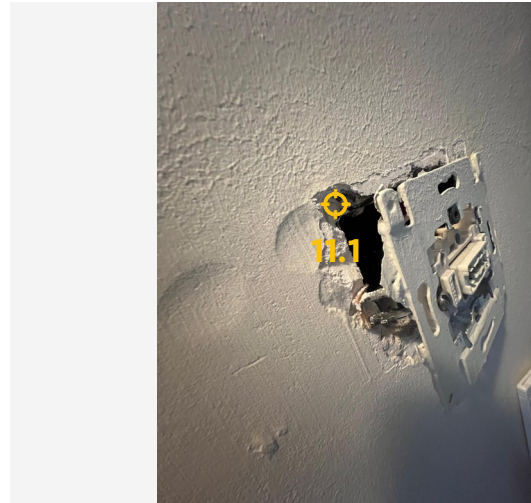
## Fiche 11: pleisterwerk wanden

Geen asbest

| # | Type | Referentie | Resultaat |
|---|---|---|---|
| 11.1 | Mengmonster | MM02 | Geen asbest |

| Opmerking | Het pleisterwerk aan de wanden werd bemonsterd in de leefruimte (individuele ruimte), in de berging waar de ketel staat opgesteld (stookruimte) en in de keuken (natte ruimte). Er is geen trappenhuis aanwezig in het appartement. De drie stalen werden verdeeld in één mengmonster. De aangegeven hoeveelheden berusten op een ruwe inschatting en kunnen niet letterlijk overgenomen worden in het kader van een meetstaat voor eventuele werken. Hieraan kunnen geen rechten worden ontleend. |

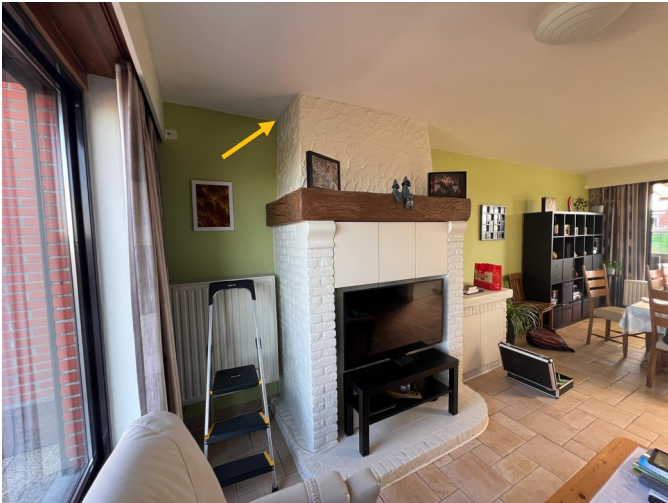
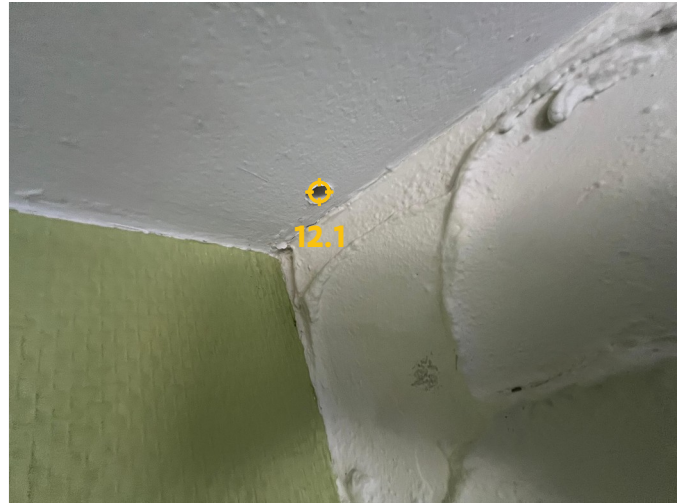
## Fiche 12: pleisterwerk plafonds

Geen asbest

| # | Type | Referentie | Resultaat |
|---|---|---|---|
| 12.1 | Mengmonster | MM01 | Geen asbest |

| Opmerking | Het pleisterwerk aan de plafonds werd bemonsterd in de leefruimte (individuele ruimte), in de berging waar de ketel staat opgesteld (stookruimte) en in de keuken (natte ruimte). Er is geen trappenhuis aanwezig in het appartement. De drie stalen werden verdeeld in één mengmonster. De aangegeven hoeveelheden berusten op een ruwe inschatting en kunnen niet letterlijk overgenomen worden in het kader van een meetstaat voor eventuele werken. Hieraan kunnen geen rechten worden ontleend. |
