# Asbestinventarisatetest

Pothoekstraat 27/101, 2060 Antwerpen

Attestnummer : **20250701-000283.000**

## Zone 1: studio bus 101

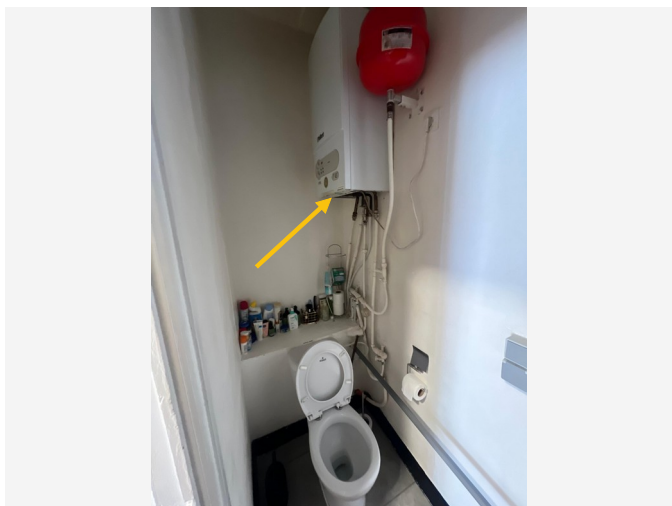
Uit de ketelkenplaat van de ketel Vaillant Turbotec Pro kunnen we afleiden dat het productiejaar 2012 betreft. Omwille van het bouwjaar (na 1999) kunnen de toepassingen (dichtingen) in het toestel als niet-asbestverdacht worden beschouwd.

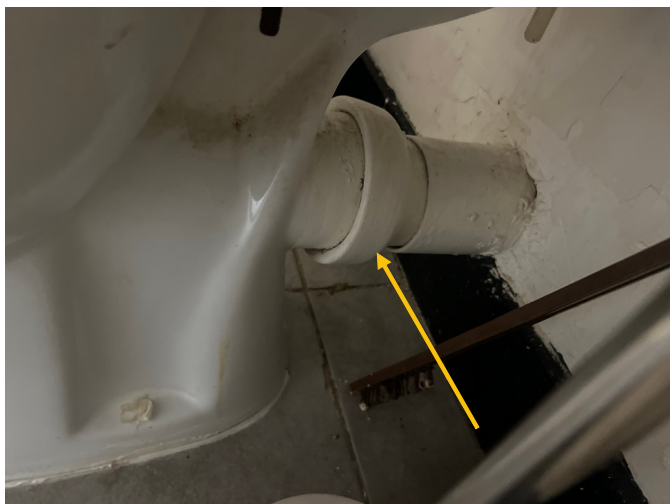
De afvoer van het toilet is niet-asbestverdacht voor wat betreft het zichtbare gedeelte. In het kader van het niet destructief onderzoek konden eventuele onder- of bovenliggende elementen niet geïnspecteerd worden.

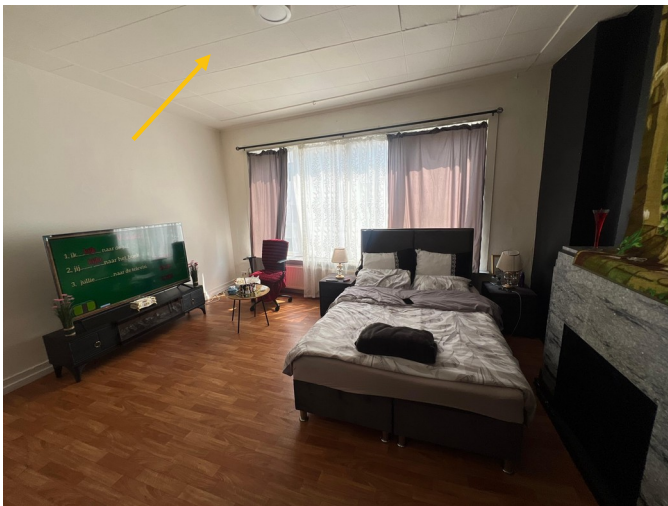
In alle ruimtes zijn valse plafonds in Gyproc geplaatst. Deze toepassing is niet-asbestverdacht. In het kader van het niet destructief onderzoek konden eventuele onderliggende lagen niet geïnspecteerd worden.

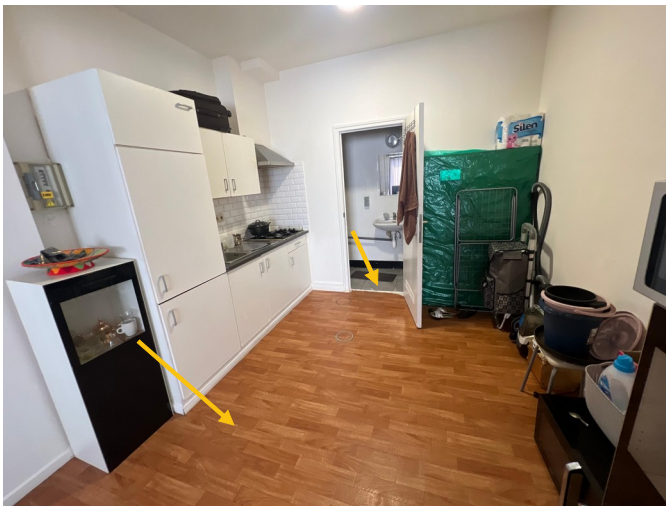
In de badkamer zijn tegels geplaatst. In de leefruimte/slaaphoek en in de keuken ligt een soepel vloerzeil op een houten vloer. Al deze toepassingen zijn niet-asbestverdacht. In het kader van het niet destructief onderzoek konden eventuele onderliggende lagen niet geïnspecteerd worden.

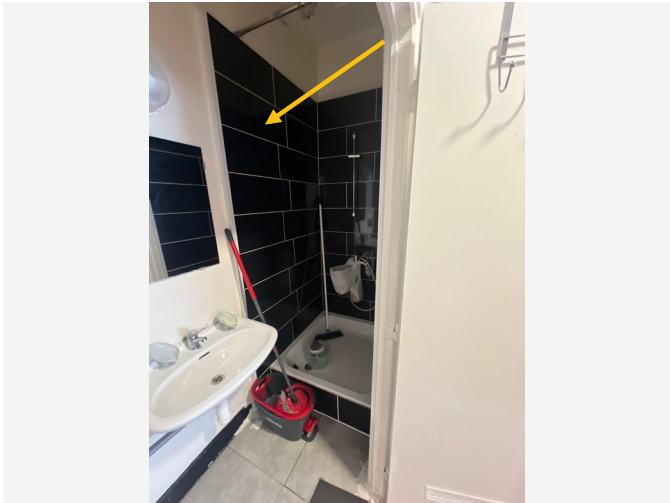
In de badkamer (douche) en in de keuken zijn wandtegels geplaatst. Deze zijn niet-asbestverdacht. In het kader van het niet destructief onderzoek konden eventuele onderliggende lijmlagen niet geïnspecteerd worden.

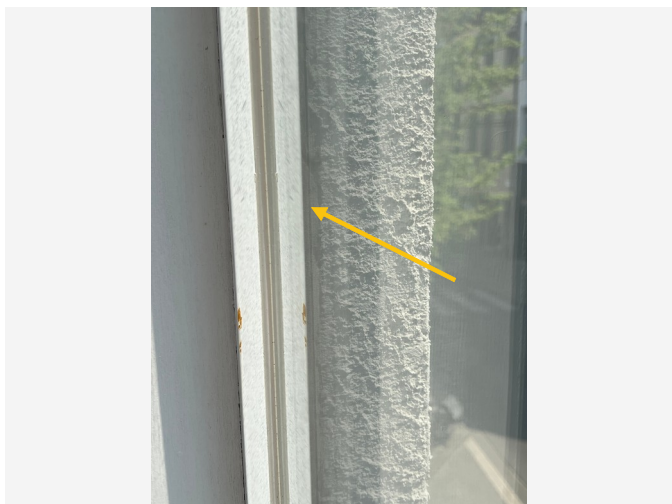
Geen verdachte mastieken waar te nemen tijdens de inspectie naar de afdichting van het schrijnwerk. In het kader van het niet destructief onderzoek konden eventuele onderliggende lagen niet geïnspecteerd worden.

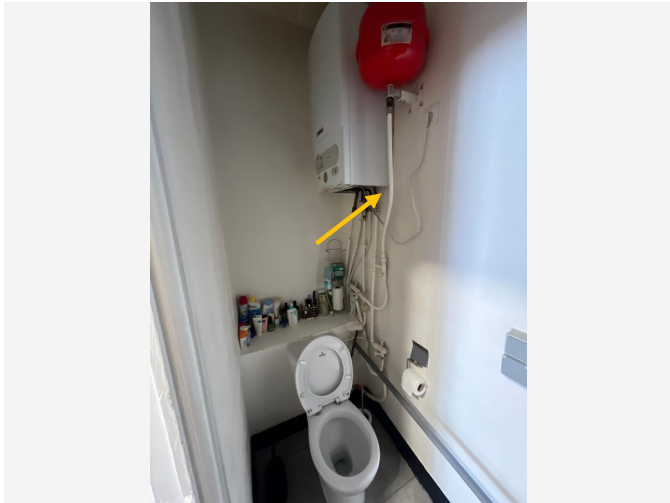
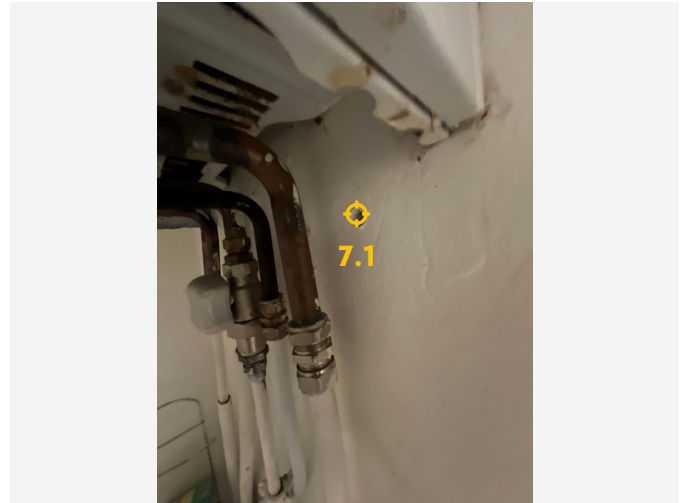
## Fiche 7: pleisterwerk wanden

Geen asbest

| # | Type | Referentie | Resultaat |
|---|---|---|---|
| 7.1 | Mengmonster | MM01 | Geen asbest |

| Opmerking | Het pleisterwerk aan de wanden werd bemonsterd in de leefruimte/slaaphoek (individuele ruimte), in de badkamer waar de ketel staat opgesteld (stookruimte) en in de keuken (natte ruimte). Er is geen trappenhal aanwezig in het appartement. De drie stalen werden verdeeld in één mengmonster. De aangegeven hoeveelheden berusten op een ruwe inschatting en kunnen niet letterlijk overgenomen worden in het kader van een meetstaat voor eventuele werken. Hieraan kunnen geen rechten worden ontleend. |
