# Asbestinventarisatetest

Constant Van Goeystraat 28, 2070 Beveren-Kruibeke-Zwijndrecht

Attestnummer : 20250508-000172.000

**Niet-asbestveilig**

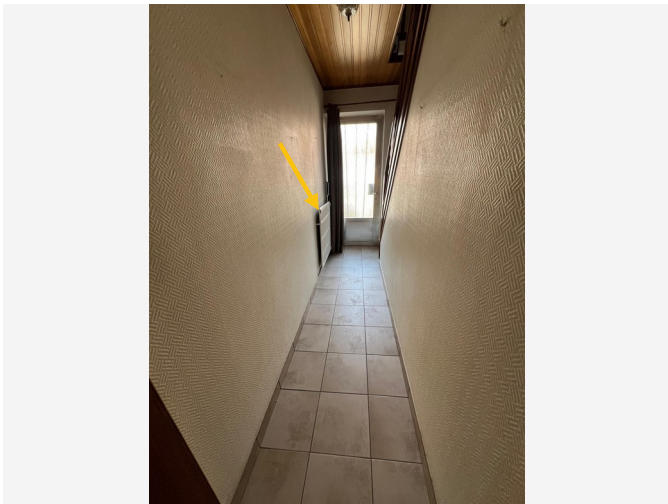
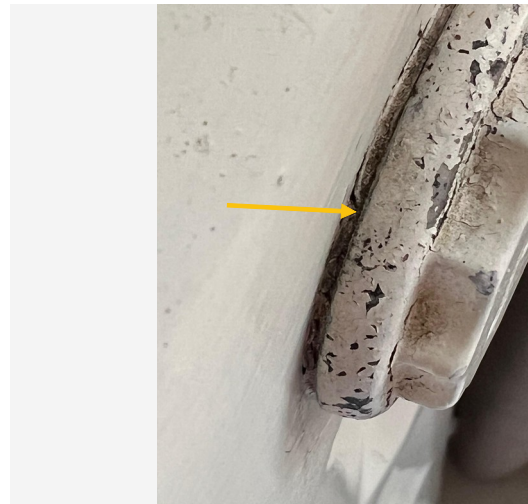
| Eindbeoordeling materiaalrisico | Verhoogd materiaalrisico en/of verhoogde kans op vezelvrijgave |

| Gebondenheid | Categorie 2: niet-hechtgebonden met matrix |
| Asbestsoort (vezeltype) | Alleen chrysotiel |
| Asbestconcentratie | Hoog ( $\geq 50\%$ ) |
| Afschermingsgraad van het gehele materiaal | Geheel of deels (ook) vrij aan binnenluchtstromen |
| Toestand van het materiaal | Licht beschadigd, licht verweerd. Intact calciumsilicaatmateriaal of categorie III 'gebondenheid' |

| Beschrijving | oude kolomradiator |
| Asbestmateriaal | Pakking, dichting |
| Opmerking | <p>In de inkomhal staat een oude kolomradiator van het type DEF opgesteld. De radiator bestaat uit samengeperste elementen. Ter hoogte van de bevestigingsdoppen zijn er duidelijk asbestverdachte pakkingen waar te nemen. De radiator bevat vermoedelijk een 8-tal pakkingen. De aangegeven hoeveelheden berusten op een ruwe inschatting en kunnen niet letterlijk overgenomen worden in het kader van een meetstaat voor eventuele werken. Hieraan kunnen geen rechten worden ontleend.</p> |

Verwijderen

- Zorg voor een veilig beheer. Vermijd het beschadigen van het asbestmateriaal. Controleer de toestand jaarlijks op wijzigingen.

- Eenvoudige handelingen: mag via doe-het-zelf of door werknemer(s) met opleidingsattest eenvoudige handelingen  
Deze toepassing kan verwijderd worden door een aannemer die over een opleidingsattest eenvoudige handelingen beschikt of door een particulier (doe-het-zelf) indien:
  - er geen verhoogd risico op vrijgave van asbestvezels (max. concentratie  $0,01 \text{ vezels/cm}^3$  - CODEX Art. VI.3-54) ontstaat
  - de toepassing voorafgaand wordt gefixeerd of bevochtigd
  - de individuele elementen zonder machinale werktuigen en zonder breken of gooien een voor een losgemaakt worden
  - de toepassing dubbel verpakt in een zak bestemd voor asbesthoudend afval afgevoerd wordt naar een erkend afvalpunt (recyclagepark)

De radiatoren moeten in hun geheel worden verwijderd (zonder demonteren) zodat de toepassingen (pakkingen) niet verder beschadigd of vergruist raken.

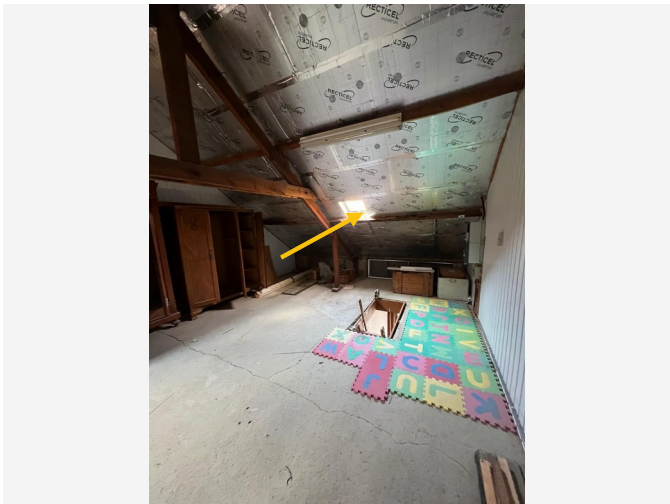
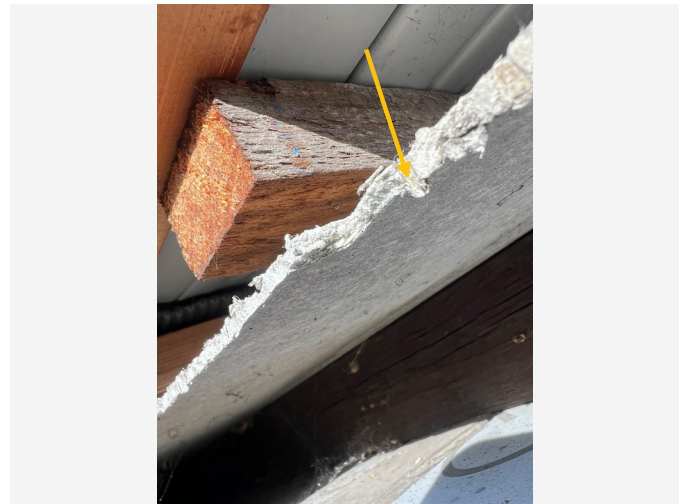
| Eindbeoordeling materiaalrisico | Verhoogd materiaalrisico en/of verhoogde kans op vezelvrijgave |

| Gebondenheid | Categorie 1: hechtgebonden in oorsprong |
| Asbestsoort (vezeltype) | Alleen chrysotiel |
| Asbestconcentratie | Laag (< 50%) |
| Toestand van het materiaal | Matig beschadigd, matig verweerd |

| # | Type | Referentie | Resultaat |
|---|---|---|---|
| 2.1 | Puntmonster | MM01 | Chrysotiel |

| Beschrijving | onderdak |
| Asbestmateriaal | Plaat, paneel, tablet - Type Menuiserite |
| Opmerking | Tijdens de inspectie naar een mogelijk asbestverdacht onderdak bemerken we op zolder ter hoogte van de openingen aan de dakramen (zowel aan de voor- als aan de achterzijde) een asbestverdacht onderdak. We bemonsteren het onderdak ter hoogte van het dakraam aan de voorzijde van de woning. De aangegeven hoeveelheden berusten op een ruwe inschatting en kunnen niet letterlijk overgenomen worden in het kader van een meetstaat voor eventuele werken. Hieraan kunnen geen rechten worden ontleend. |

Maatregelen nemen

- Zorg voor een veilig beheer. Vermijd het beschadigen van het asbestmateriaal. Controleer de toestand jaarlijks op wijzigingen.
- Zorg voor een veilig beheer en verwijder dit asbestmateriaal wanneer het bij werken eenvoudig bereikbaar wordt. Controleer de toestand jaarlijks op wijzigingen.

- Eenvoudige handelingen: mag via doe-het-zelf of door werknemer(s) met opleidingsattest eenvoudige handelingen  
Deze toepassing kan verwijderd worden door een aannemer die over een opleidingsattest eenvoudige handelingen beschikt of door een particulier (doe-het-zelf) indien:
  - er geen verhoogd risico op vrijgave van asbestvezels (max. concentratie 0,01 vezels/cm<sup>3</sup> - CODEX Art. VI.3-54) ontstaat
  - de toepassing voorafgaand wordt gefixeerd of bevochtigd
  - de individuele elementen zonder machinale werktuigen en zonder breken of gooien een voor een losgemaakt worden

- de toepassing dubbel verpakt in een zak bestemd voor asbesthoudend afval afgevoerd wordt naar een erkend afvalpunt (recyclagepark)

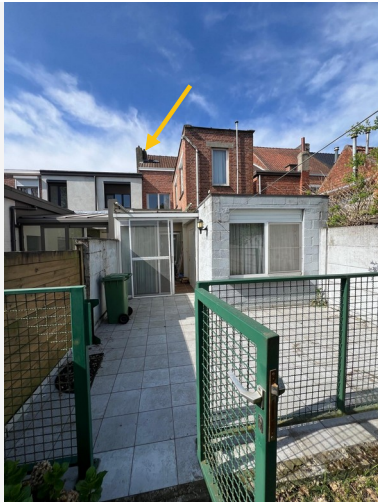
## Fiche 4: schouw: mogelijk onderliggende asbestverdachte doorvoer

Beperking

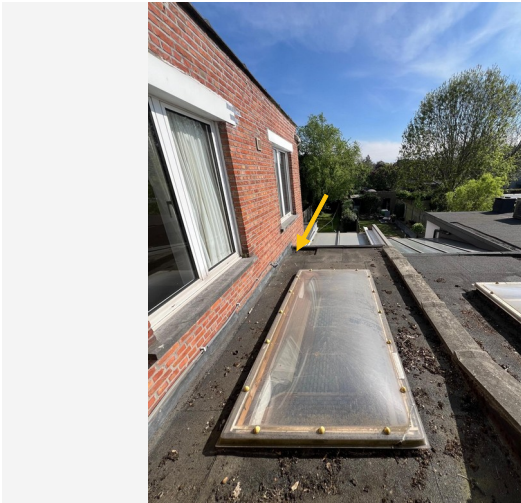
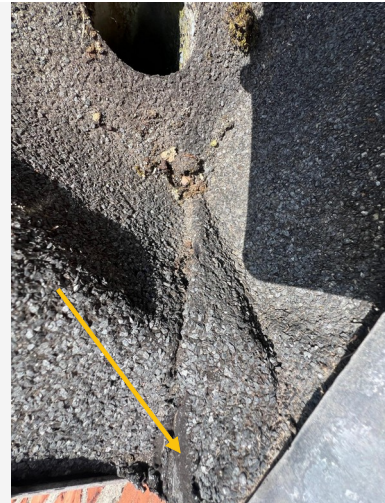
## Fiche 15: roofing plat dak

Geen asbest

| Opmerking | <p>De roofing op het plat dak werd bemonsterd op het plat dak boven de eetkamer ter hoogte van de toplaag om structurele gevolgschade (lekkage) te vermijden. In het kader van het niet destructief onderzoek konden eventuele onderliggende lagen niet geïnspecteerd worden. De aangegeven hoeveelheden berusten op een ruwe inschatting en kunnen niet letterlijk overgenomen worden in het kader van een meetstaat voor eventuele werken. Hieraan kunnen geen rechten worden ontleend.</p> |

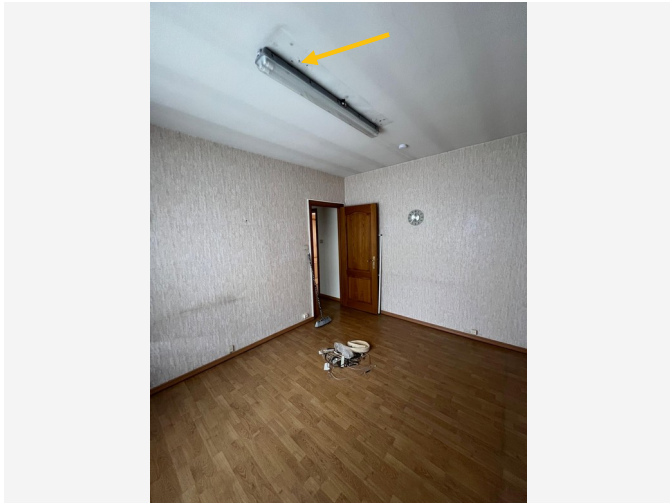
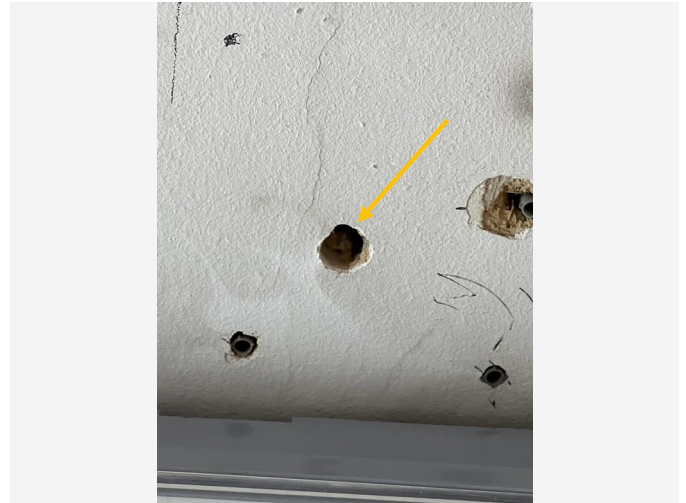
## Fiche 16: pleisterwerk plafonds

Geen asbest

| Opmerking | Het pleisterwerk aan de plafonds werd bemonsterd in de stookruimte, in de slaapkamer 1 (individuele ruimte) ter hoogte van een bestaande beschadiging en in de keuken (natte ruimte). Er is geen zichtbaar pleisterwerk aanwezig aan het plafond in de trappenhal. De drie stalen werden verdeeld in één mengmonster. De aangegeven hoeveelheden berusten op een ruwe inschatting en kunnen niet letterlijk overgenomen worden in het kader van een meetstaat voor eventuele werken. Hieraan kunnen geen rechten worden ontleend. |

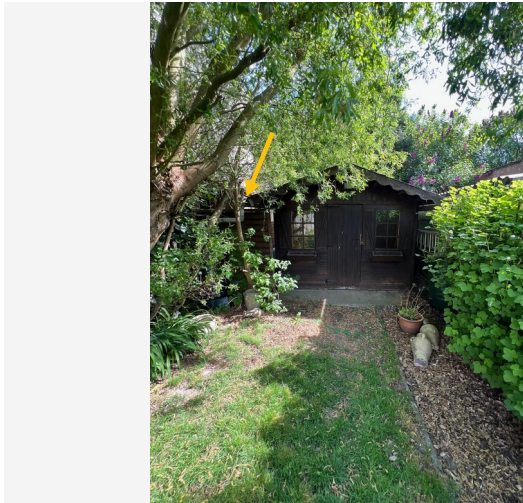
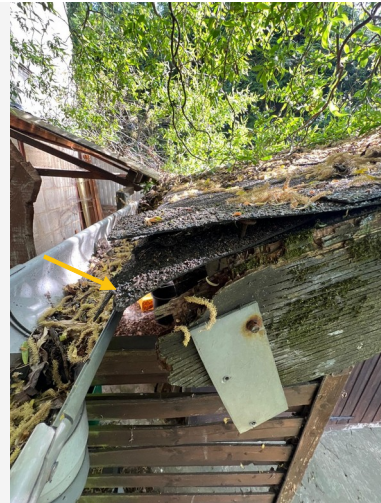
## Fiche 18: roofing dak tuinberging

Geen asbest

| Opmerking | De roofing op het dak van de tuinberging werd bemonsterd ter hoogte van de toplaag om structurele gevolgschade (lekkage) te vermijden. In het kader van het niet destructief onderzoek konden eventuele onderliggende lagen niet geïnspecteerd worden. De aangegeven hoeveelheden berusten op een ruwe inschatting en kunnen niet letterlijk overgenomen worden in het kader van een meetstaat voor eventuele werken. Hieraan kunnen geen rechten worden ontleend. |

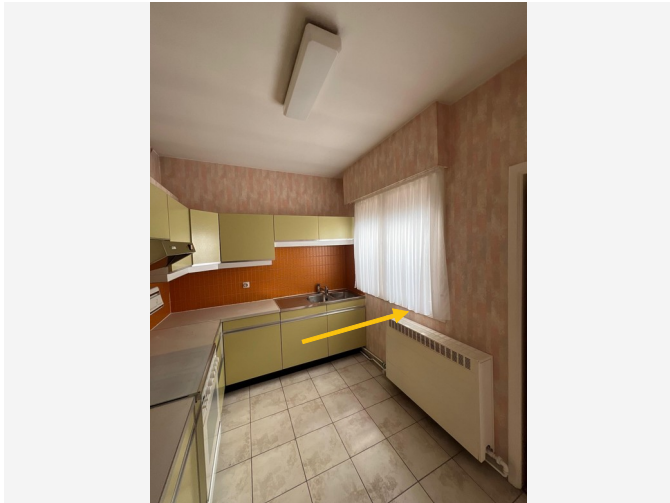
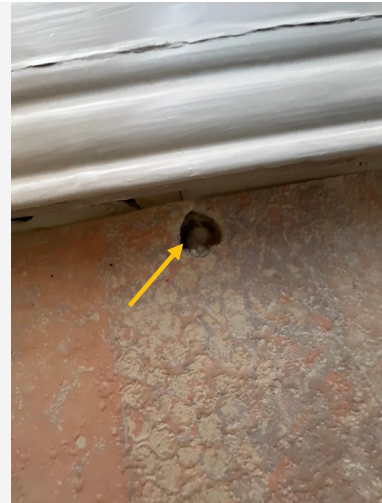
## Fiche 19: pleisterwerk wanden

Geen asbest
