# Asbestinventarisatetest

Weerstandlaan 2/503, 2660 Antwerpen

Attestnummer : **20250617-000390.000**

## Zone 1: appartement bus 503

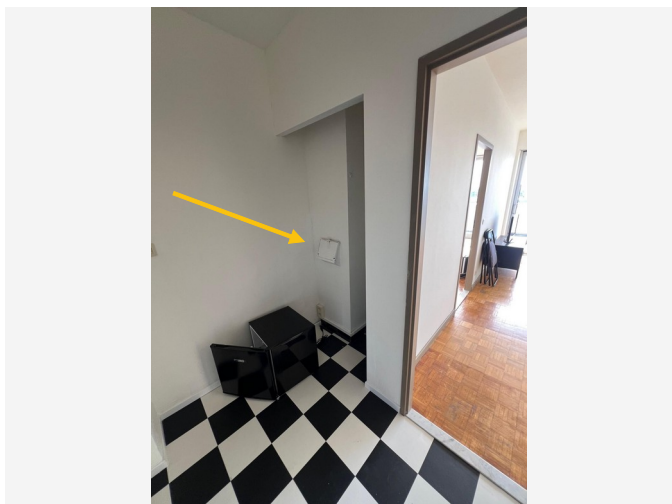
De geverfde afgesloten vuilschuifkoker in de keuken is asbestverdacht doch behoort tot de gemeenschappelijke delen van het appartementsgebouw die thans geen deel uitmaken van de huidige opdracht.

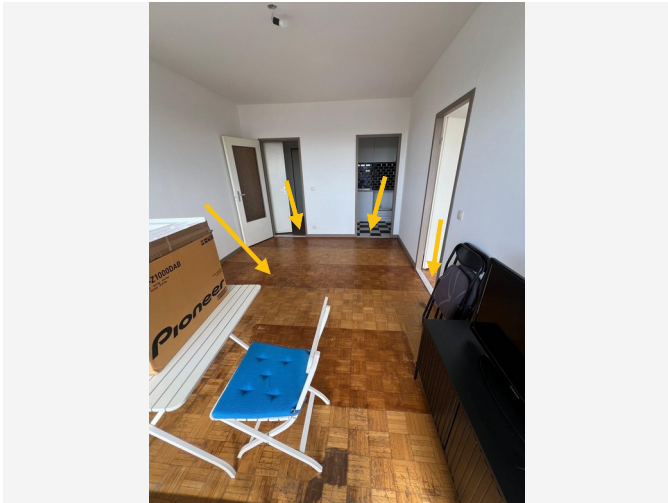
In de slaapkamer en in de keuken ligt een soepel vloerzeil. In de badkamer en in de inkomhal zijn tegels geplaatst. In de leefruimte ligt parket. Al deze toepassingen zijn niet-asbestverdacht. In het kader van het niet destructief onderzoek konden eventuele onderliggende lagen niet geïnspecteerd worden.

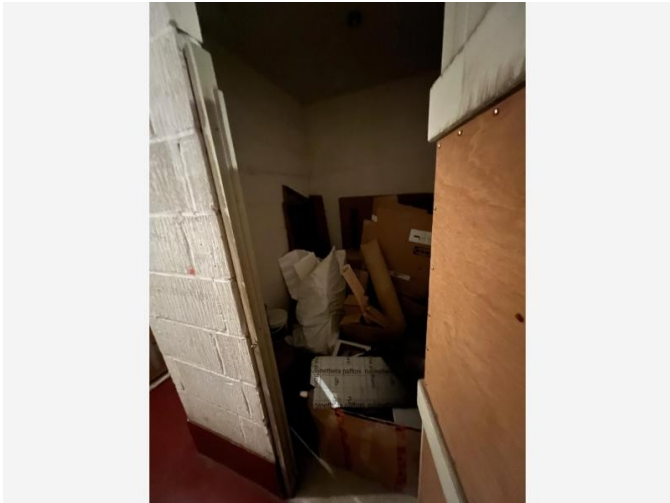
De kelderberging 15 die bij het appartement bus 503 hoort bestaat uit niet-asbestverdachte toepassingen voor wat betreft de wanden (betonblokken), de vloer (beton) en het plafond (beton). De kelderdeur is vervaardigd uit hout. In het kader van het niet destructief onderzoek konden eventuele onderliggende lagen niet geïnspecteerd worden.

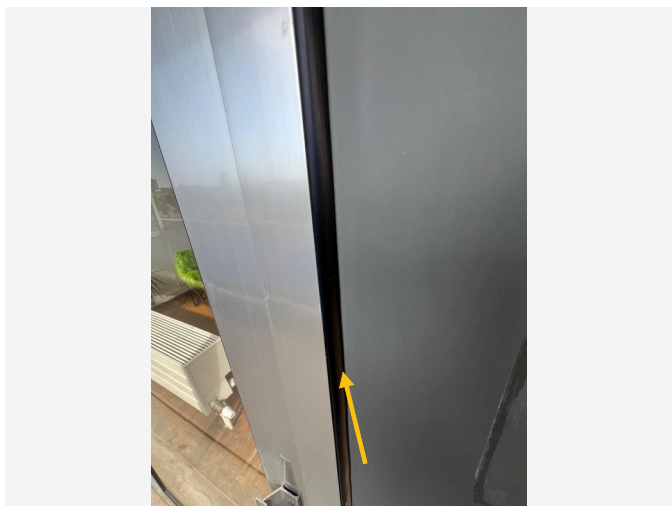
Geen verdachte mastieken waar te nemen tijdens de inspectie naar de raamafdichting. In het kader van het niet destructief onderzoek konden eventuele onderliggende lagen niet geïnspecteerd worden.

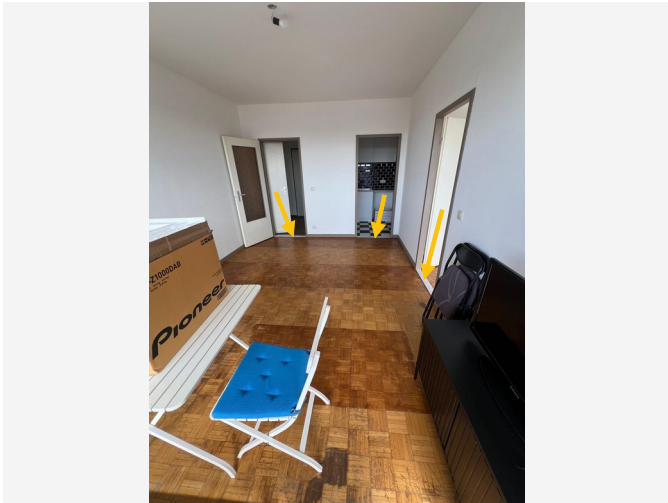
De dorpels in het appartement zijn niet-asbestverdacht. In het kader van het niet destructief onderzoek konden eventuele onderliggende lagen niet geïnspecteerd worden.

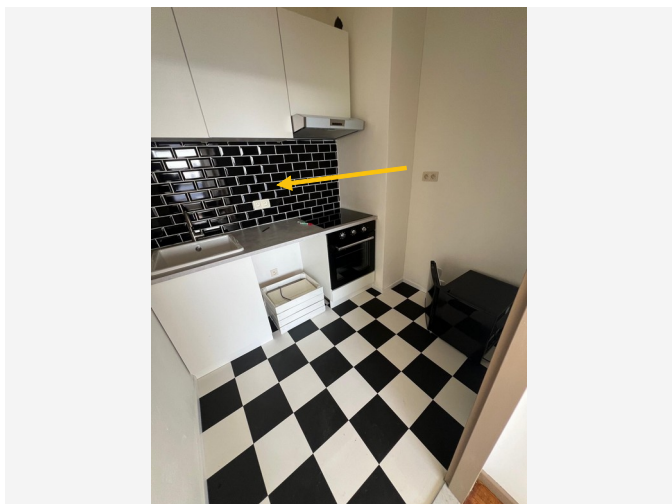
In de badkamer en in de keuken zijn wandtegels geplaatst. Deze zijn niet-asbestverdacht. In het kader van het niet destructief onderzoek konden eventuele onderliggende lijmlagen niet geïnspecteerd worden.

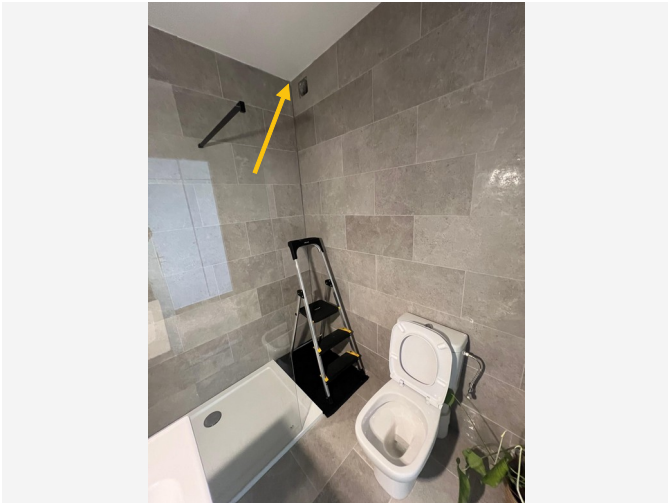
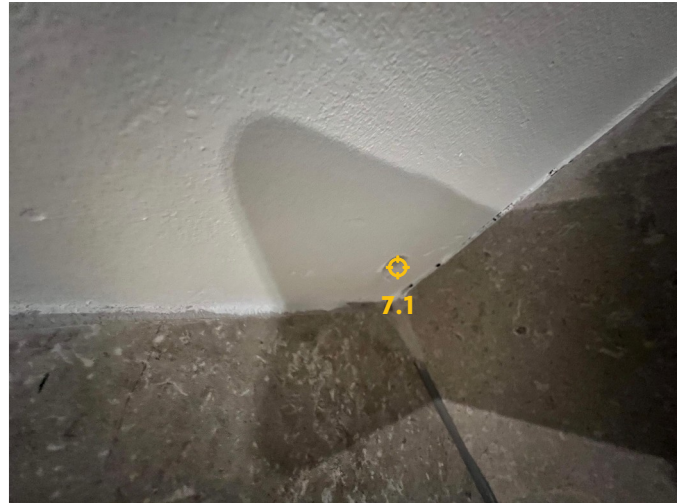
## Fiche 7: pleisterwerk plafonds

Geen asbest

| Opmerking | Het pleisterwerk aan de plafonds werd bemonsterd in de slaapkamer (individuele ruimte) en in de badkamer (natte ruimte). Er is geen stookruimte (collectieve verwarming) noch een trappenhuis aanwezig in het appartement. De twee stalen werden verdeeld in één mengmonster. De aangegeven hoeveelheden berusten op een ruwe inschatting en kunnen niet letterlijk overgenomen worden in het kader van een meetstaat voor eventuele werken. Hieraan kunnen geen rechten worden ontleend. |

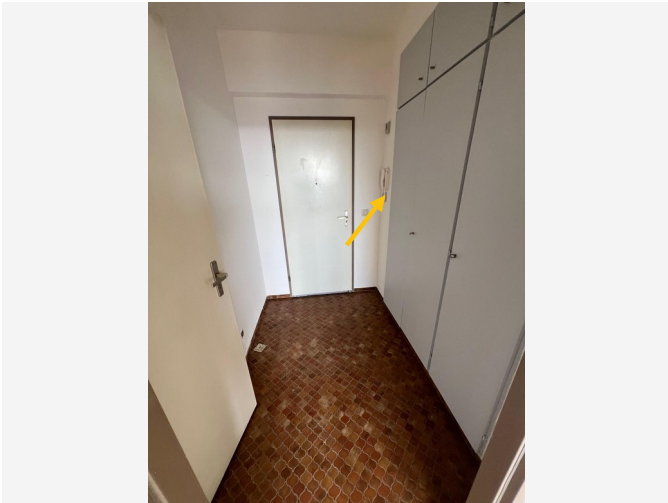
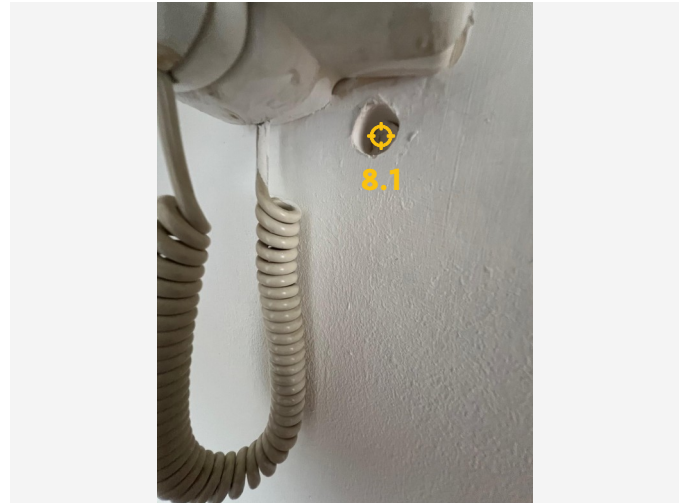
## Fiche 8: pleisterwerk wanden

Geen asbest

| Opmerking | Het pleisterwerk aan de wanden werd bemonsterd in de inkomhal (individuele ruimte) en in de keuken (natte ruimte). Er is geen stookruimte (collectieve verwarming) noch een trappenhal aanwezig in het appartement. De twee stalen werden verdeeld in één mengmonster. De aangegeven hoeveelheden berusten op een ruwe inschatting en kunnen niet letterlijk overgenomen worden in het kader van een meetstaat voor eventuele werken. Hieraan kunnen geen rechten worden ontleend. |
