# Asbestinventarisatattest

Haviklaan 19/101, 2100 Antwerpen

Attestnummer : 20250922-000048.000

## Zone 1: Appartement bus 101

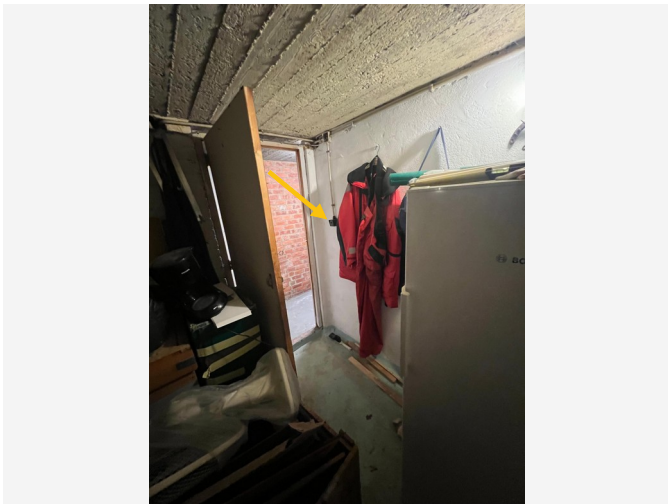
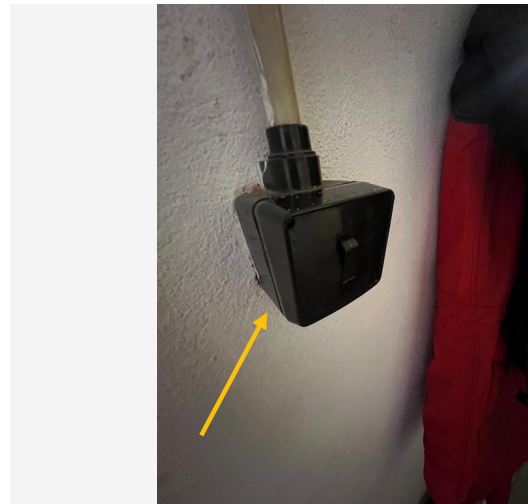
Het asbestmateriaal valt onder de mijlpaal van 2040.

| Eindbeoordeling materiaalisico | Laag materiaalisico en/of verlaagde kans op vezelvrijgave |

| Asbestsoort (vezeltype) | Crocidoliet aanwezig |
| Toestand van het materiaal | Onbeschadigd, niet verweerd |

| Opmerking | In de kelderberging 5 hangt een oude schakelaar die bakeliet kan bevatten. Geen staalname mogelijk conform de bepalingen voorzien in de Welzijnswet (elektrische spanning - veiligheid). De aangegeven hoeveelheden berusten op een ruwe inschatting en kunnen niet letterlijk overgenomen worden in het kader van een meetstaat voor eventuele werken. Hieraan kunnen geen rechten worden ontleend. |

- Zorg voor een veilig beheer. Vermijd het beschadigen van het asbestmateriaal. Controleer de toestand jaarlijks op wijzigingen.
- Voer bijkomende staalname(s) uit.

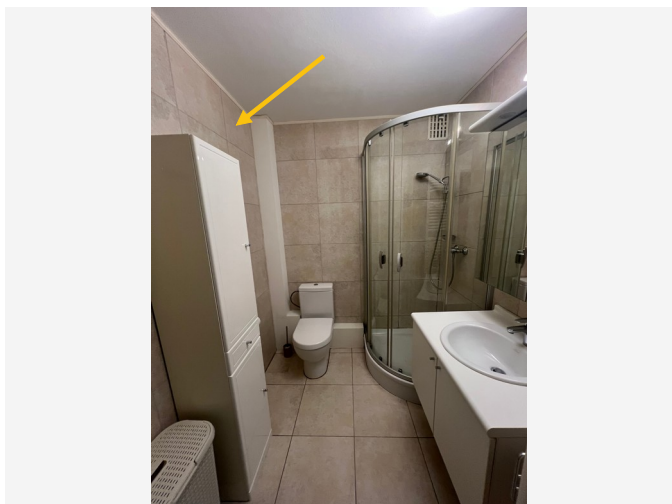
Binnenwanden in de badkamer afgewerkt met een intacte laag faiencetegels zonder zichtbare beschadigingen. Inspectie van de onderliggende lijmlaag of tegels zelf is niet mogelijk zonder uitbreiding naar een destructief onderzoek.

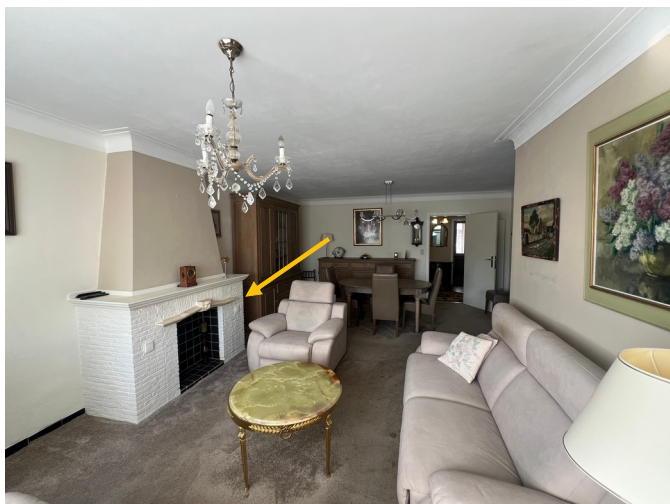
De toepassingen in en rond de haard zijn niet-asbestverdacht. In het kader van het niet destructief onderzoek konden eventuele onder- of bovenliggende elementen niet geïnspecteerd worden.

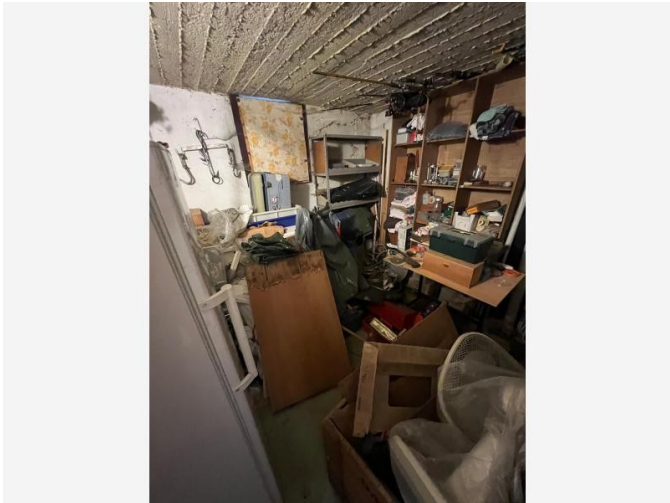
De privatieve kelderberging 5 hoort bij het appartement bus 101 en bestaat uit niet-asbestverdachte toepassingen voor wat betreft de wanden (baksteen), de vloer (beton) en het plafond (beton). In het kader van het niet destructief onderzoek konden eventuele onderliggende lagen niet geïnspecteerd worden.

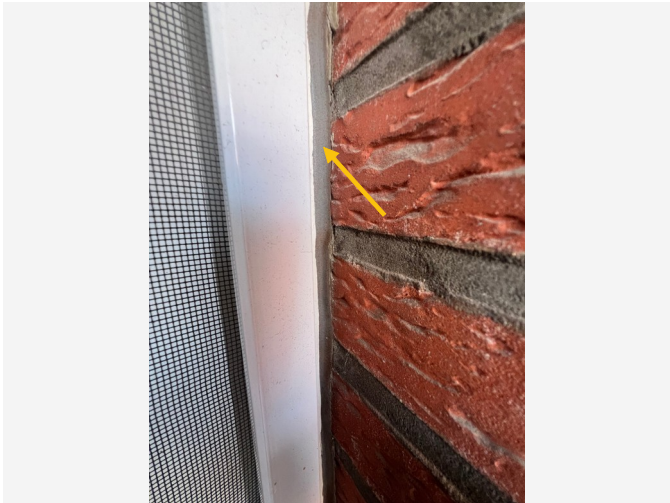
Geen verdachte mastieken waar te nemen tijdens de inspectie naar de afdichting van het schrijnwerk. In het kader van het niet destructief onderzoek konden eventuele onderliggende lagen niet geïnspecteerd worden.

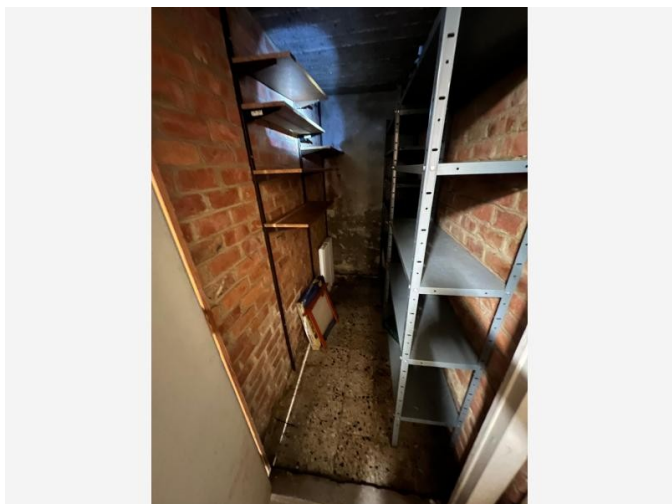
De privatieve kelderberging 9 hoort bij het appartement bus 101 en bestaat uit niet-asbestverdachte toepassingen voor wat betreft de wanden (baksteen), de vloer (tegels) en het plafond (beton). In het kader van het niet destructief onderzoek konden eventuele onderliggende lagen niet geïnspecteerd worden.

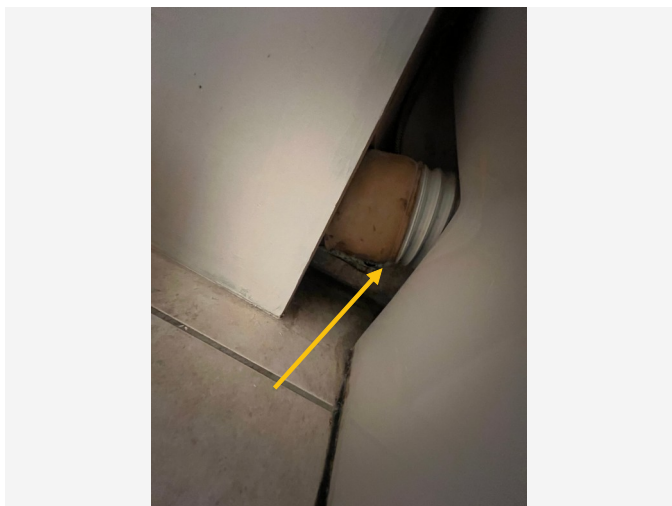
De afvoer van het toilet is niet-asbestverdacht voor wat betreft het zichtbare gedeelte. In het kader van het niet destructief onderzoek konden eventuele onder- of bovenliggende elementen niet geïnspecteerd worden.

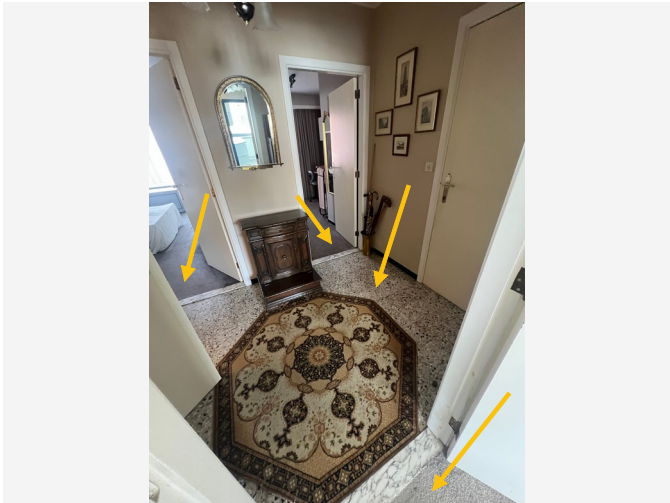
In de keuken, in de badkamer en in de inkomhal zijn tegels geplaatst. In de leefruimte en in de slaapkamers 1 en 2 ligt tapijt. Al deze toepassingen zijn niet-asbestverdacht. In het kader van het niet destructief onderzoek konden eventuele onderliggende lagen niet geïnspecteerd worden.

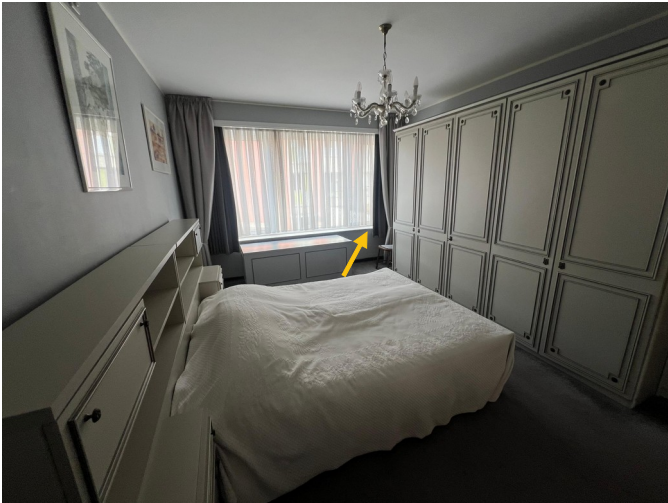
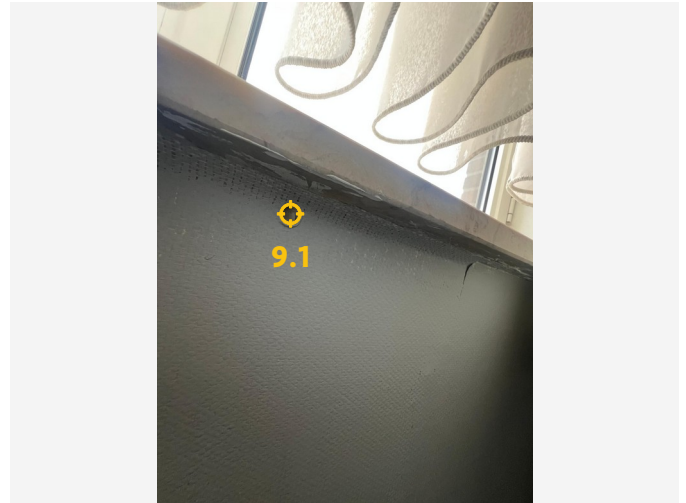
## Fiche 9: Pleisterwerk wanden

Geen asbest

| # | Type | Referentie | Resultaat |
|---|---|---|---|
| 9.1 | Mengmonster | MM02 | Geen asbest |

| Opmerking | Het pleisterwerk aan de wanden werd bemonsterd in de slaapkamer 1 (individuele ruimte) en in de keuken (natte ruimte). Er is geen stookruimte (collectieve verwarming) noch een trappenhuis aanwezig in het appartement. De twee stalen werden verdeeld in één mengmonster. De aangegeven hoeveelheden berusten op een ruwe inschatting en kunnen niet letterlijk overgenomen worden in het kader van een meetstaat voor eventuele werken. Hieraan kunnen geen rechten worden ontleend. |

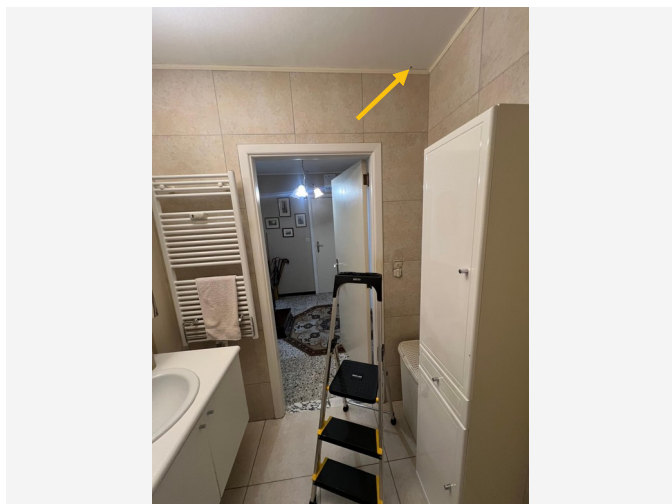
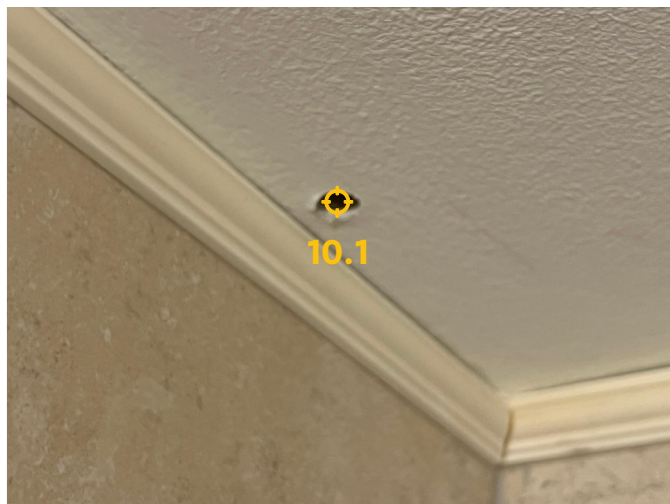
## Fiche 10: Pleisterwerk plafonds

Geen asbest

| # | Type | Referentie | Resultaat |
|---|---|---|---|
| 10.1 | Mengmonster | MM01 | Geen asbest |

| Opmerking | <p>Het pleisterwerk aan de plafonds werd bemonsterd in de slaapkamer 2 (individuele ruimte) en in de badkamer (natte ruimte). Er is geen stookruimte (collectieve verwarming) noch een trappenhuis aanwezig in het appartement. De twee stalen werden verdeeld in één mengmonster. De aangegeven hoeveelheden berusten op een ruwe inschatting en kunnen niet letterlijk overgenomen worden in het kader van een meetstaat voor eventuele werken. Hieraan kunnen geen rechten worden ontleend.</p> |
