# Asbestinventarisatattest

Zorgvlietstraat 1/202, 2660 Antwerpen

Attestnummer : 20250612-000249.000

**Asbestveilig** (maar niet asbestvrij)

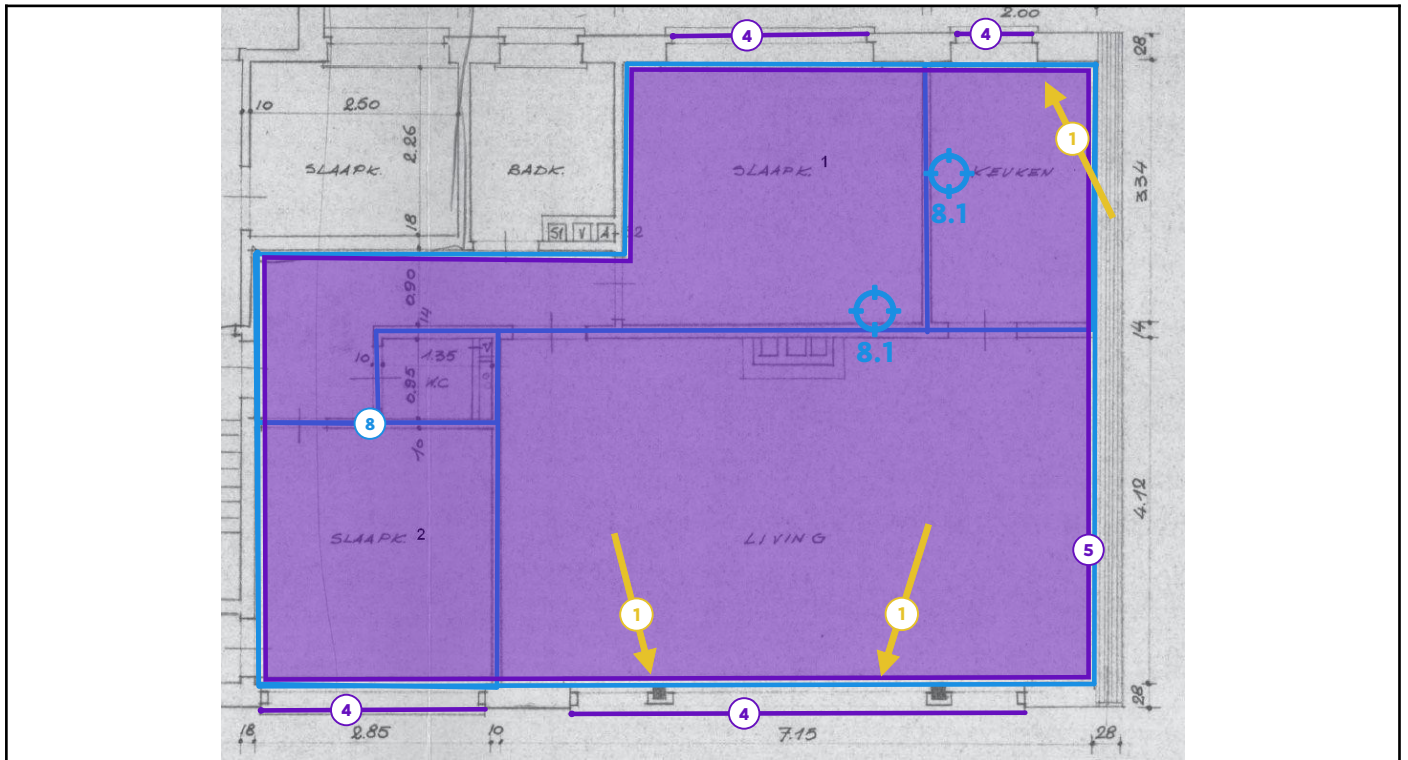
## Plan 1.2: plan appartement: pleister wanden-bakeliet-kit

| Beschrijving | Type | Actie |
|---|---|---|
| 1. bakeliet | Asbestmateriaal | Zorgvuldig beheren |

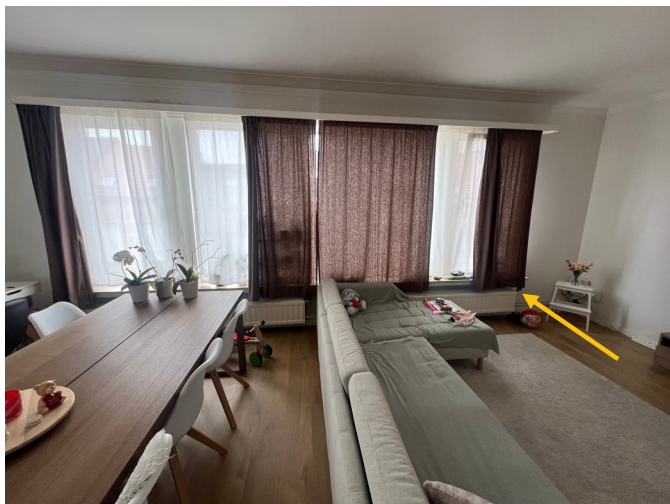
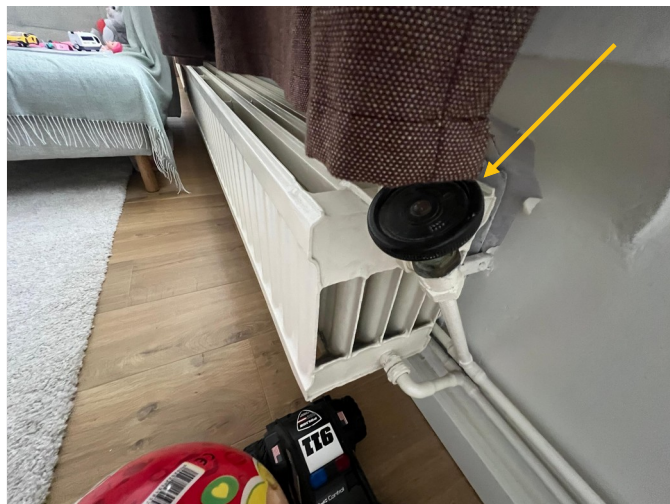
Overzichtsfoto

Detailfoto

Het asbestmateriaal valt onder de mijlpaal van 2040.

| Eindbeoordeling materiaalrisico | Laag materiaalrisico en/of verlaagde kans op vezelvrijgave |

| Asbestsoort (vezeltype) | Crocidoliet aanwezig |
| Asbestconcentratie | Laag (< 50%) |
| Toestand van het materiaal | Onbeschadigd, niet verweerd |

| Opmerking | In de keuken en in de leefruimte (2) bevinden er zich op de radiatoren 3 oude radiatorknoppen die bakeliet kunnen bevatten. De aangegeven hoeveelheden berusten op een ruwe inschatting en kunnen niet letterlijk overgenomen worden in het kader van een meetstaat voor eventuele werken. Hieraan kunnen geen rechten worden ontleend. |

- Zorg voor een veilig beheer. Vermijd het beschadigen van het asbestmateriaal. Controleer de toestand jaarlijks op wijzigingen.

- Eenvoudige handelingen: mag via doe-het-zelf of door werknemer(s) met opleidingsattest eenvoudige handelingen  
Deze toepassing kan verwijderd worden door een aannemer die over een opleidingsattest eenvoudige handelingen beschikt of door een particulier (doe-het-zelf) indien:
  - er geen verhoogd risico op vrijgave van asbestvezels (max. concentratie 0,01 vezels/cm<sup>3</sup> - CODEX Art. VI.3-54) ontstaat
  - de toepassing voorafgaand wordt gefixeerd of bevochtigd - de individuele elementen zonder machinale werktuigen en zonder breken of gooien een voor een losgemaakt worden
  - de toepassing dubbel verpakt in een zak bestemd voor asbesthoudend afval afgevoerd wordt naar een erkend afvalpunt (recyclagepark)

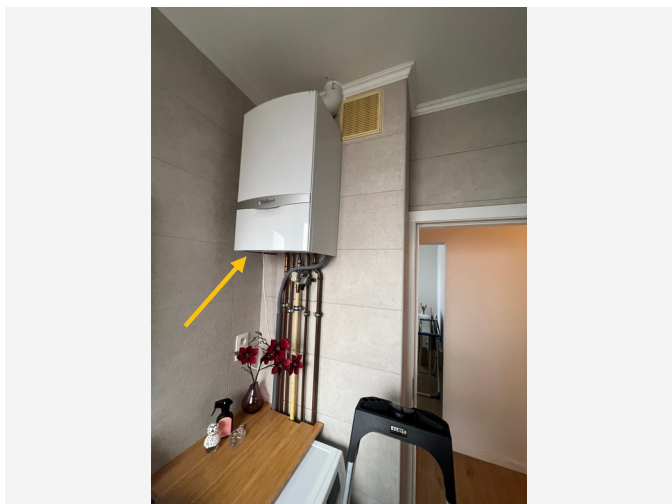
Uit de ketelkenplaat van de ketel Vaillant Ecotec Plus VCW 296/5-5 kunnen we afleiden dat het productiejaar 2017 betreft. Omwille van het bouwjaar (na 1999) kunnen de toepassingen (dichtingen) in het toestel als niet-asbestverdacht worden beschouwd.

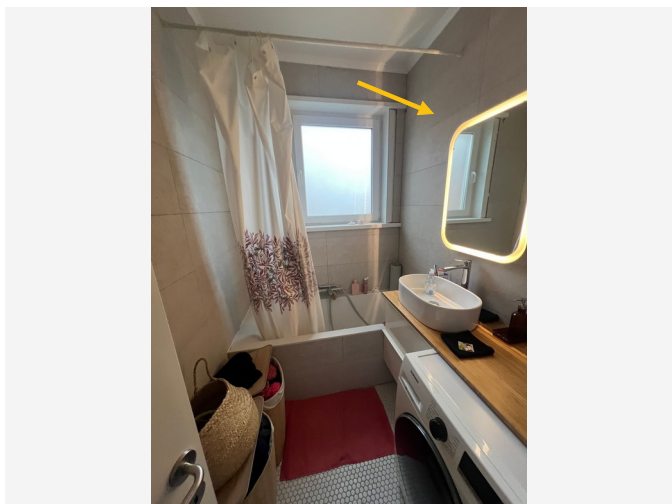
In de badkamer, in de keuken en in het toilet zijn wandtegels geplaatst. Deze zijn niet-asbestverdacht. In het kader van het niet destructief onderzoek konden eventuele onderliggende lijmlagen niet geïnspecteerd worden.

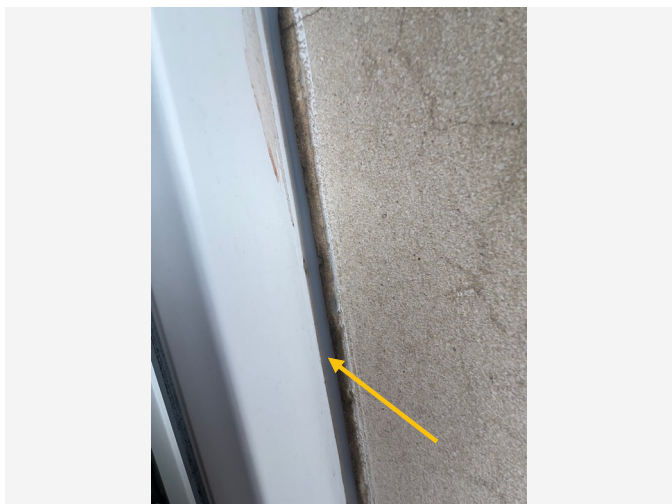
Geen verdachte mastieken waar te nemen tijdens de inspectie naar de afdichting van het schrijnwerk. In het kader van het niet destructief onderzoek konden eventuele onderliggende lagen niet geïnspecteerd worden.

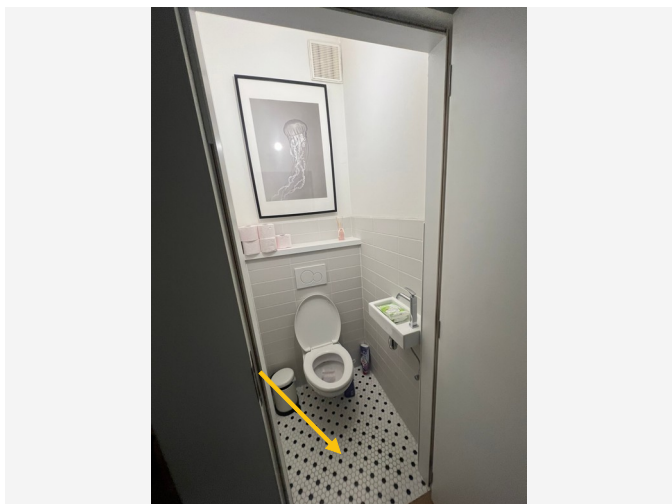
In de leefruimte, in de keuken, in de hal en in de slaapkamers 1 en 2 is laminaat geplaatst. In de badkamer en in het toilet zijn tegels geplaatst. Al deze toepassingen zijn niet-asbestverdacht. In het kader van het niet destructief onderzoek konden eventuele onderliggende lagen niet geïnspecteerd worden.

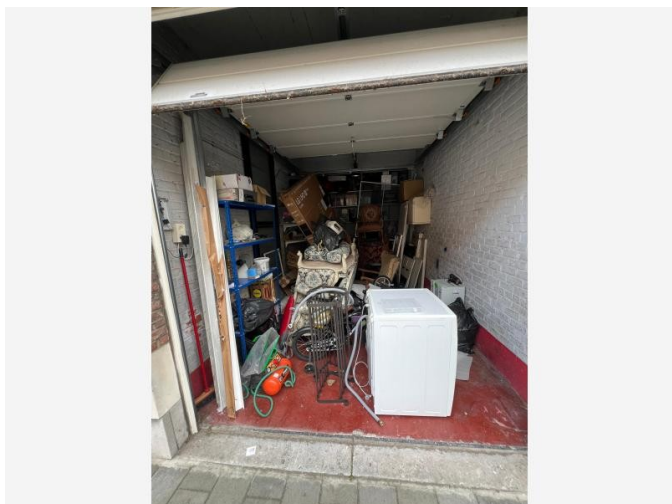
De garagebox nr. 2 (kleiner dan 20 m<sup>2</sup> maar deel uitmakend van een groter bouwkundig geheel) hoort bij het appartement bus 202 en bestaat uit niet-asbestverdachte toepassingen voor wat betreft de wanden (baksteen), de vloer (beton) en het plafond (beton). De poort is vervaardigd uit kunststof. In het kader van het niet destructief onderzoek konden eventuele onderliggende lagen niet geïnspecteerd worden.

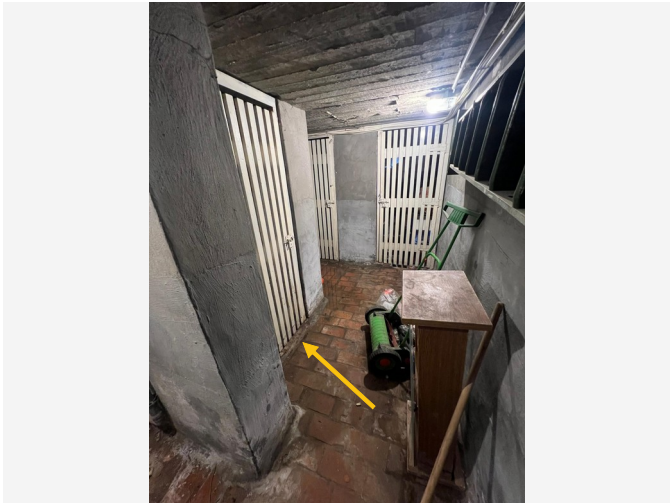
De kelderberging nr. 5 hoort bij het appartement bus 202 en bestaat uit niet-asbestverdachte toepassingen (beton) voor wat betreft de wanden, de vloer en het plafond. De deur is vervaardigd uit hout. In het kader van het niet destructief onderzoek konden eventuele onderliggende lagen niet geïnspecteerd worden.

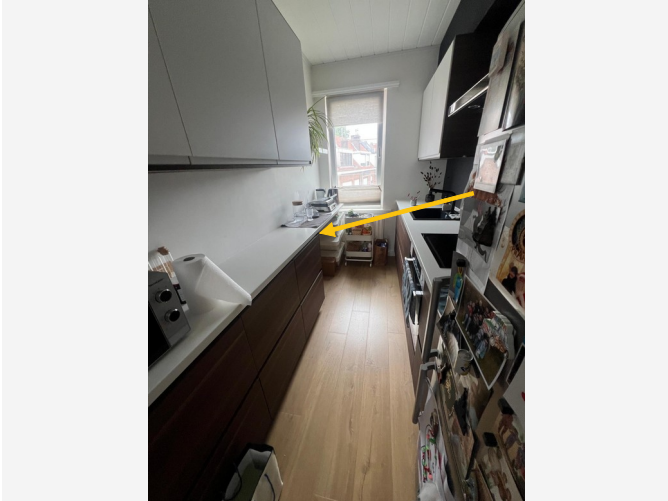
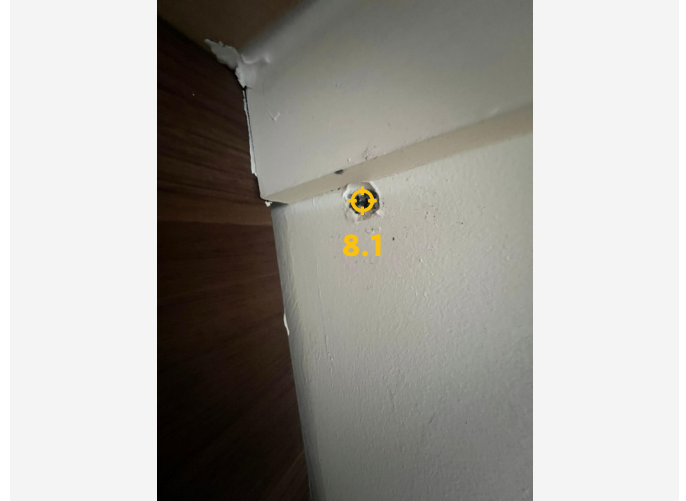
## Fiche 8: pleisterwerk wanden

Geen asbest

| # | Type | Referentie | Resultaat |
|---|---|---|---|
| 8.1 | Mengmonster | MM02 | Geen asbest |

| Opmerking | <p>Het pleisterwerk aan de wanden werd bemonsterd in de slaapkamer 1 ter hoogte van een bestaande beschadiging (individuele ruimte) en in de keuken (natte ruimte). In de badkamer waar de ketel staat opgesteld (stookruimte) is er geen zichtbaar pleisterwerk aan de wanden aanwezig (betegeld). Er is geen trappenhall aanwezig in het appartement. De twee stalen werden verdeeld in één mengmonster. De aangegeven hoeveelheden berusten op een ruwe inschatting en kunnen niet letterlijk overgenomen worden in het kader van een meetstaat voor eventuele werken. Hieraan kunnen geen rechten worden ontleend.</p> |

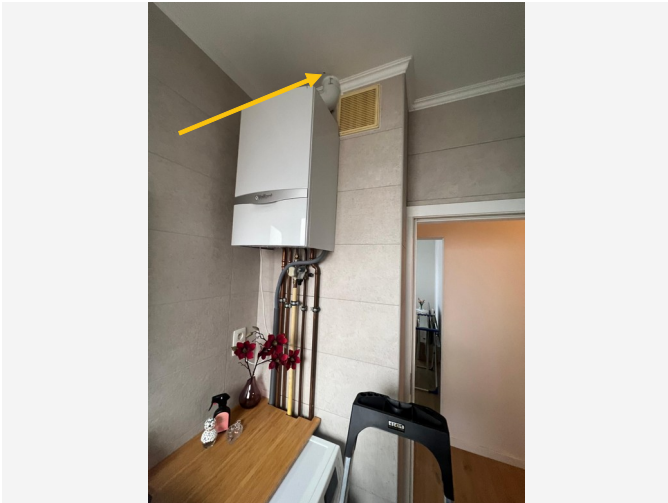
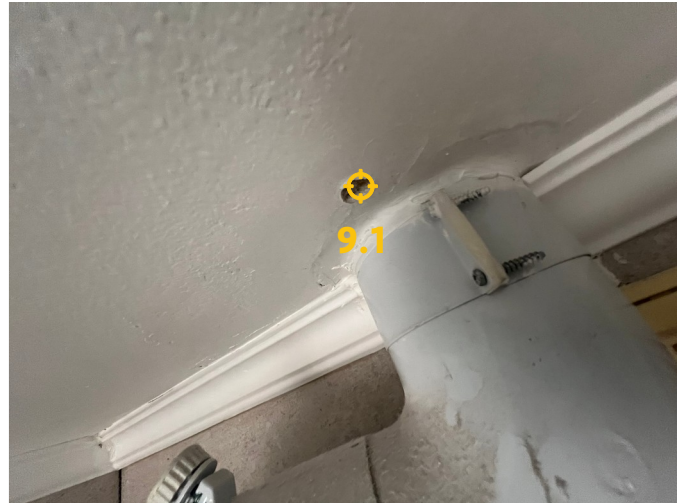
## Fiche 9: pleisterwerk plafonds

Geen asbest

| # | Type | Referentie | Resultaat |
|---|---|---|---|
| 9.1 | Mengmonster | MM01 | Geen asbest |

| Opmerking | Het pleisterwerk aan de plafonds werd bemonsterd in de slaapkamer 1 (individuele ruimte) en in de badkamer waar de ketel staat opgesteld (natte ruimte + stookruimte). Er is geen trappenhall aanwezig in het appartement. De twee stalen werden verdeeld in één mengmonster. De aangegeven hoeveelheden berusten op een ruwe inschatting en kunnen niet letterlijk overgenomen worden in het kader van een meetstaat voor eventuele werken. Hieraan kunnen geen rechten worden ontleend. |
