# Asbestinventarisatetest

Jos Ratinckxstraat 10/7, 2600 Antwerpen

Attestnummer : **20250930-000166.000**

## Zone 1: Appartement bus 7

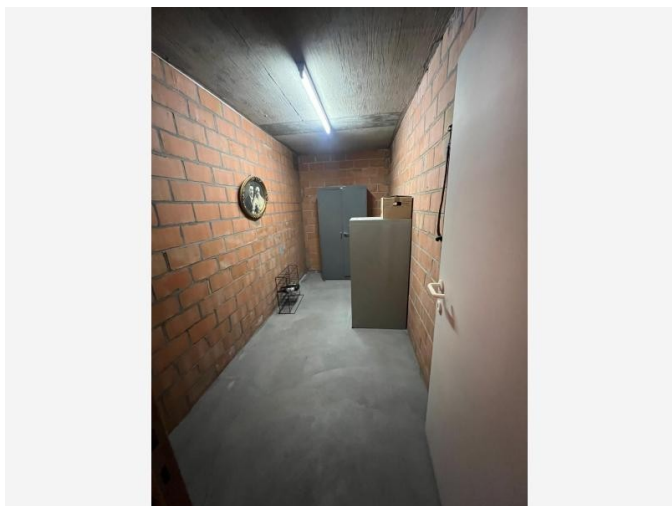
De kelderberging C2 hoort bij het appartement bus 7 en bestaat uit niet-asbestverdachte toepassingen voor wat betreft de wanden (baksteen), de vloer (beton) en het plafond (beton). De deur is vervaardigd uit hout. In het kader van het niet destructief onderzoek konden eventuele onderliggende lagen niet geïnspecteerd worden.

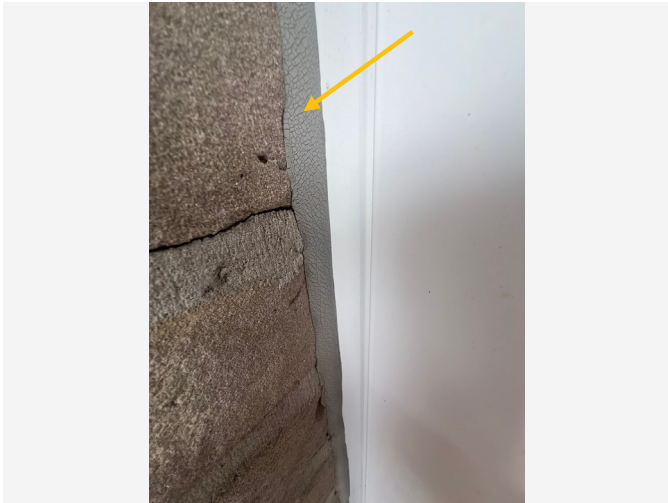
Geen verdachte mastieken waar te nemen tijdens de inspectie naar de afdichting van het schrijnwerk. In het kader van het niet destructief onderzoek konden eventuele onderliggende lagen niet geïnspecteerd worden.

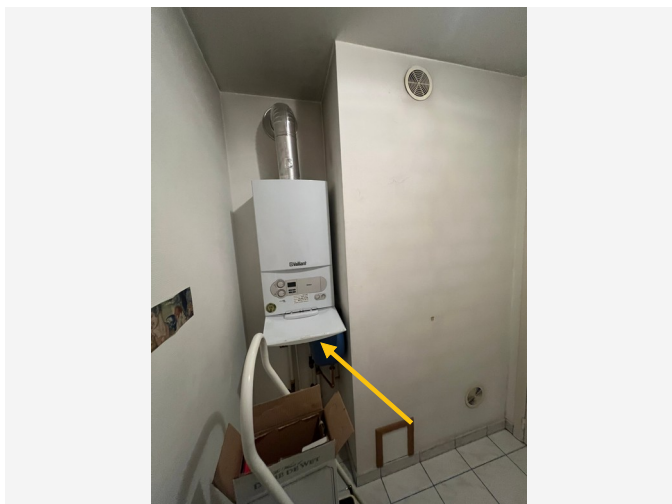
Uit de ketelkenplaat van de ketel Vaillant Atmotec Plus VUW BE 240/3-5 kunnen we afleiden dat het productiejaar 2014 betreft. Omwille van het bouwjaar (na 1999) kunnen de toepassingen (dichtingen) in het toestel als niet-asbestverdacht worden beschouwd.

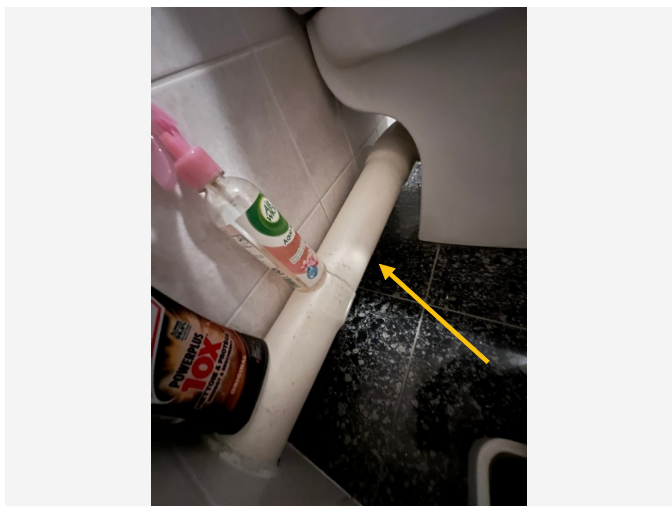
De afvoer van het toilet is niet-asbestverdacht voor wat betreft het zichtbare gedeelte. In het kader van het niet destructief onderzoek konden eventuele onder- of bovenliggende elementen niet geïnspecteerd worden.

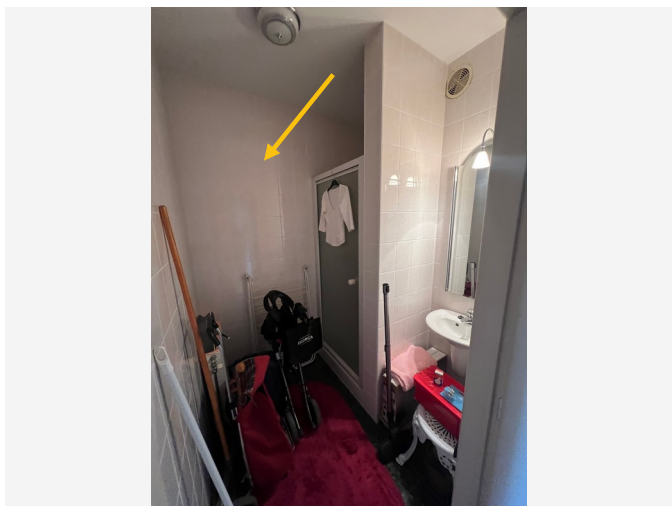
Binnenwanden in de beide badkamers, in het toilet en in de keuken afgewerkt met een intacte laag faiencetegels zonder zichtbare beschadigingen. Inspectie van de onderliggende lijmlaag of tegels zelf is niet mogelijk zonder uitbreiding naar een destructief onderzoek.

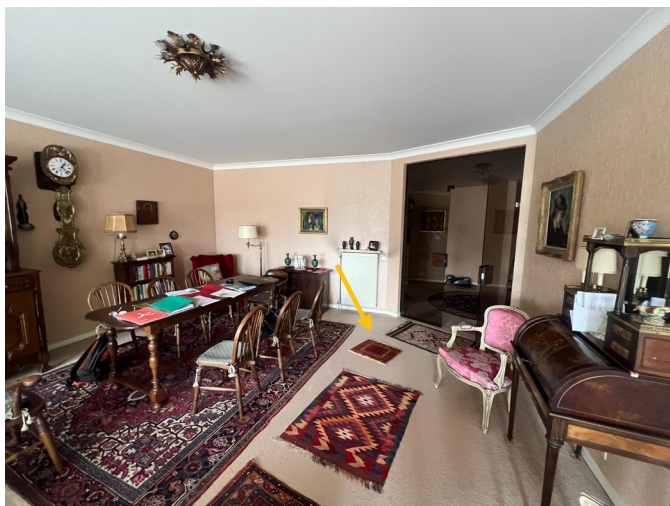
In de keuken, in de berging (CV), in de beide badkamers en in het toilet zijn tegels geplaatst. In de leefruimte, in de beide slaapkamers en in de hal ligt tapijt. Al deze toepassingen zijn niet-asbestverdacht. In het kader van het niet destructief onderzoek konden eventuele onderliggende lagen niet geïnspecteerd worden.

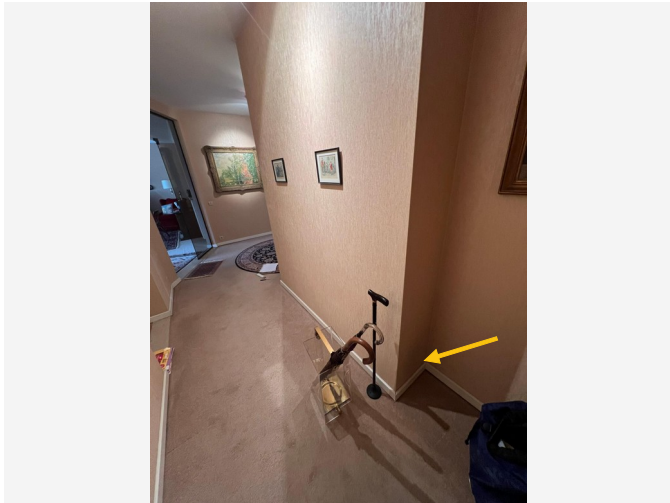
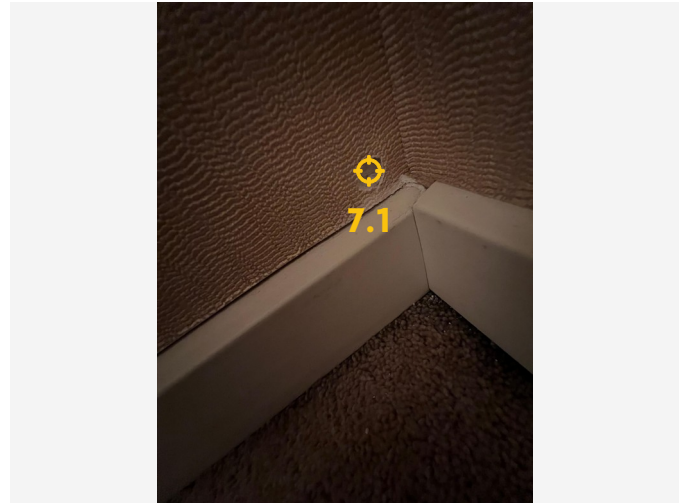
## Fiche 7: Pleisterwerk wanden

Geen asbest

| # | Type | Referentie | Resultaat |
|---|---|---|---|
| 7.1 | Mengmonster | MM02 | Geen asbest |

| Opmerking | <p>Het pleisterwerk aan de wanden werd bemonsterd in de hal (individuele ruimte) en in de berging waar de ketel staat opgesteld (stookruimte). Er is geen trappenhal aanwezig in het appartement. In de natte ruimtes (in de keuken en in de beide badkamers) is er geen zichtbaar pleisterwerk aan de wanden aanwezig (betegeld). De twee stalen werden verdeeld in één mengmonster. De aangegeven hoeveelheden berusten op een ruwe inschatting en kunnen niet letterlijk overgenomen worden in het kader van een meetstaat voor eventuele werken. Hieraan kunnen geen rechten worden ontleend.</p> |

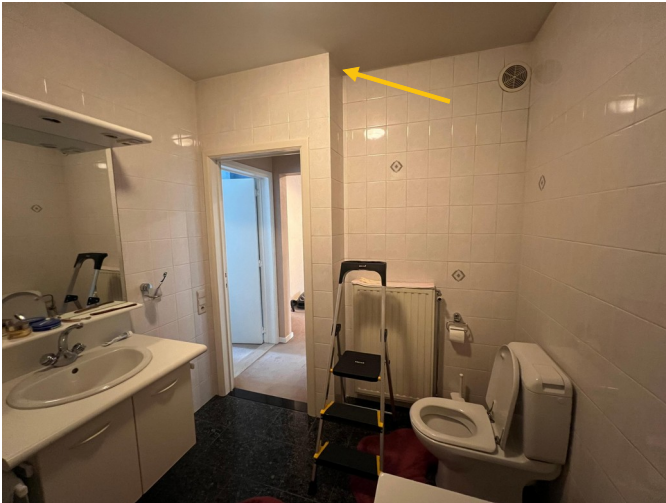
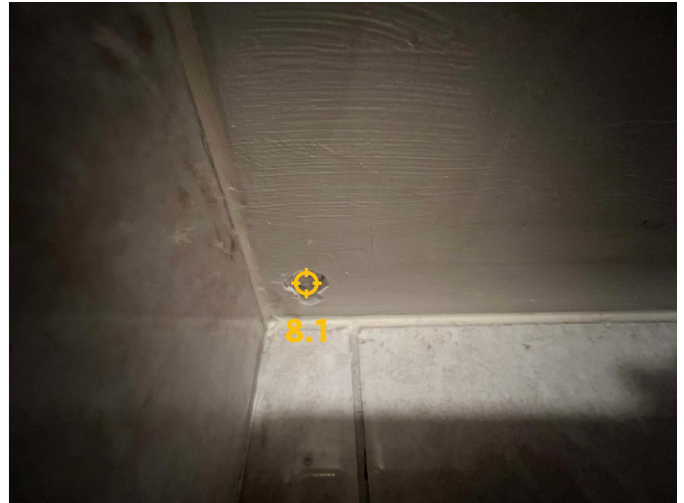
## Fiche 8: Pleisterwerk plafonds

Geen asbest

| # | Type | Referentie | Resultaat |
|---|---|---|---|
| 8.1 | Mengmonster | MM01 | Geen asbest |

| Opmerking | Het pleisterwerk aan de plafonds werd bemonsterd in het toilet (individuele ruimte), in de berging waar de ketel staat opgesteld (stookruimte) en in de badkamer 1 (natte ruimte). Er is geen trappenhal aanwezig in het appartement. De drie stalen werden verdeeld in één mengmonster. De aangegeven hoeveelheden berusten op een ruwe inschatting en kunnen niet letterlijk overgenomen worden in het kader van een meetstaat voor eventuele werken. Hieraan kunnen geen rechten worden ontleend. |
