# Asbestinventarisatetest

Brederodestraat 184/C027, 2018 Antwerpen

Attestnummer : 20251007-000097.000

## Zone 1: Appartement bus C027

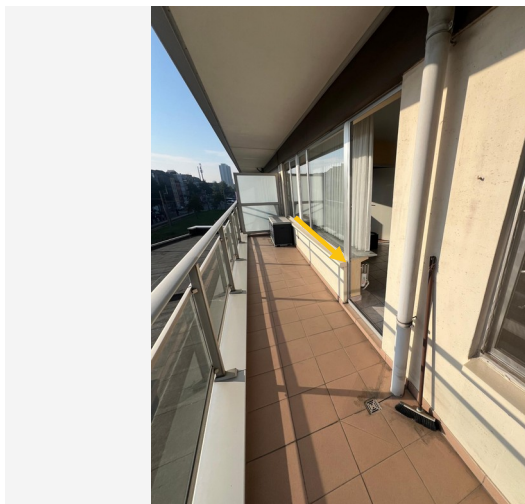
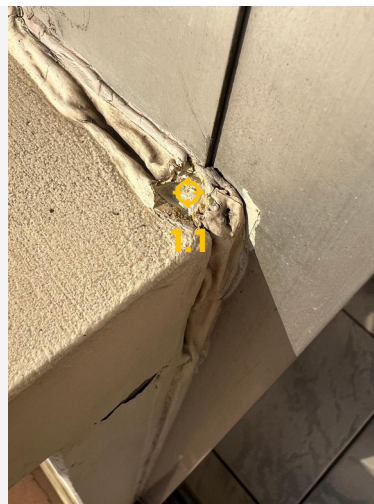
Het asbestmateriaal valt onder de mijlpaal van 2040.

| Eindbeoordeling materiaalrisico | Verhoogd materiaalrisico en/of verhoogde kans op vezelvrijgave |

| Toestand van het materiaal | Matig beschadigd, matig verweerd |

| # | Type | Referentie | Resultaat |
|---|---|---|---|
| 1.1 | Puntmonster | MM01 | Chrysotiel |

| Opmerking | De pasta-achtige mastiek wordt bemonsterd op het terras ter hoogte van de deur van de leefruimte. De aangegeven hoeveelheden berusten op een ruwe inschatting en kunnen niet letterlijk overgenomen worden in het kader van een meetstaat voor eventuele werken. Hieraan kunnen geen rechten worden ontleend. |

Verwijderen

- Zorg voor een veilig beheer. Vermijd het beschadigen van het asbestmateriaal. Controleer de toestand jaarlijks op wijzigingen.

- Eenvoudige handelingen: mag via doe-het-zelf of door werknemer(s) met opleidingsattest eenvoudige handelingen  
Deze toepassing kan door een aannemer die over een opleidingsattest eenvoudige handelingen beschikt of door een particulier (doe-het-zelf), verwijderd worden indien er geen verhoogd risico op vrijgave van asbestvezels (max. concentratie 0,01 vezels/cm<sup>3</sup> - CODEX Art. VI.3-54) ontstaat en de toepassing voorafgaand wordt gefixeerd/bevochtigd; de individuele elementen zonder machinale werktuigen (boormachine, slijpschijf, hogedrukreiniger,...) en zonder breken of gooien een voor een losgemaakt worden; en ten slotte dubbel en luchtdicht verpakt weggevoerd worden naar een erkend afvalpunt (recyclagepark).

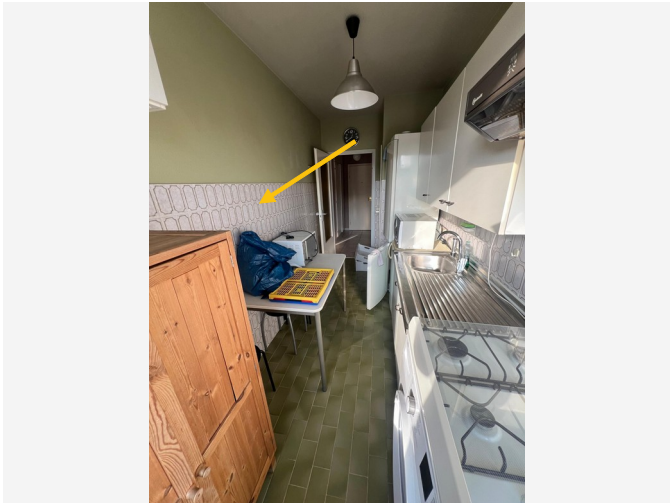
Binnenwanden in de keuken en in de badkamer afgewerkt met een intacte laag faiencetegels zonder zichtbare beschadigingen. Inspectie van de onderliggende lijmlaag of tegels zelf is niet mogelijk zonder uitbreiding naar een destructief onderzoek.

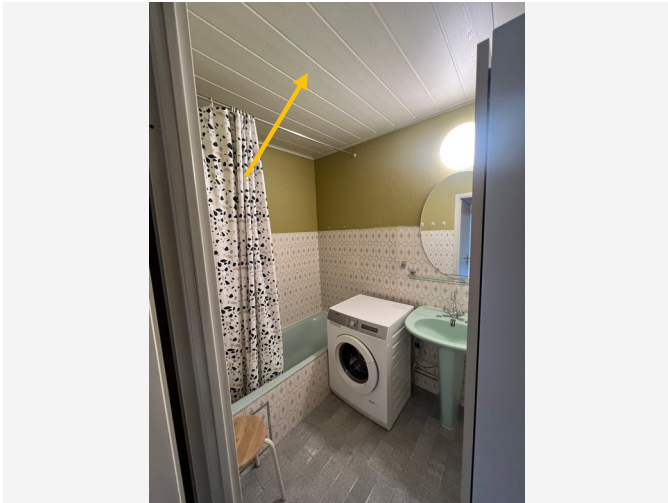
In het toilet en in de badkamer zijn valse plafonds in Gyproc en in hout geplaatst. Deze toepassingen zijn niet-asbestverdacht. In het kader van het niet destructief onderzoek konden eventuele onderliggende lagen niet geïnspecteerd worden.

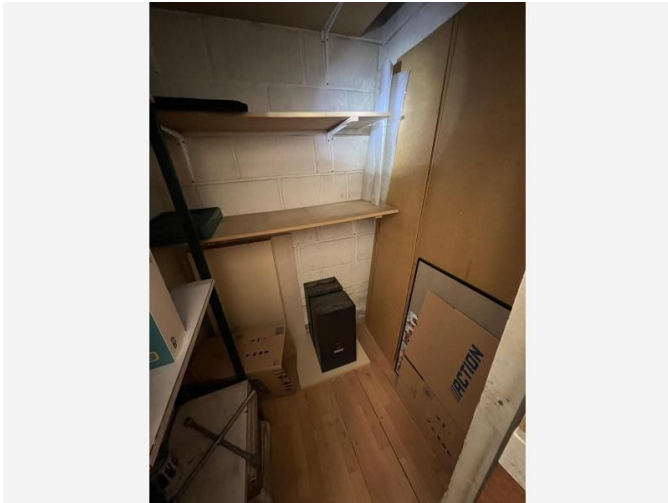
De privatieve kelderberging 257 hoort bij het appartement bus C027 en bestaat uit niet-asbestverdachte toepassingen voor wat betreft de wanden (betonblokken), de vloer (laminaat op beton) en het plafond (beton). In het kader van het niet destructief onderzoek konden eventuele onderliggende lagen niet geïnspecteerd worden.

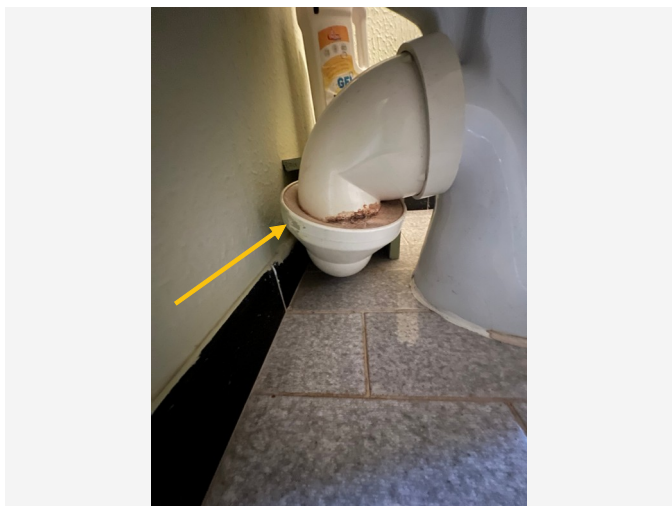
De afvoer van het toilet is niet-asbestverdacht voor wat betreft het zichtbare gedeelte. In het kader van het niet destructief onderzoek konden eventuele onder- of bovenliggende elementen niet geïnspecteerd worden.

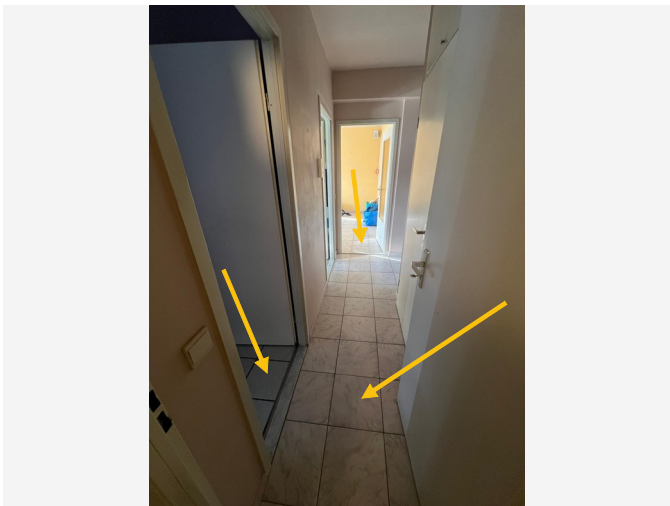
In alle ruimtes liggen tegels behalve in de slaapkamer 2 waar laminaat ligt. Al deze toepassingen zijn niet-asbestverdacht. In het kader van het niet destructief onderzoek konden eventuele onderliggende lagen niet geïnspecteerd worden.

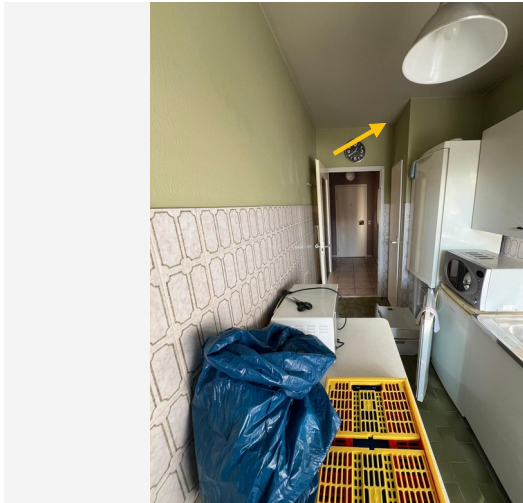
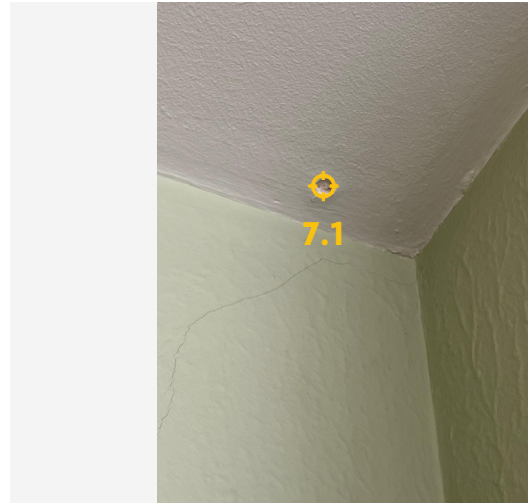
## Fiche 7: Pleisterwerk plafonds

Geen asbest

| # | Type | Referentie | Resultaat |
|---|---|---|---|
| 7.1 | Mengmonster | MM02 | Geen asbest |

| Opmerking | Het pleisterwerk aan de plafonds werd bemonsterd in de slaapkamer 1 (individuele ruimte) en in de keuken (natte ruimte). Er is geen stookruimte (collectieve verwarming) noch een trappenhuis aanwezig in het appartement. De twee stalen werden verdeeld in één mengmonster. De aangegeven hoeveelheden berusten op een ruwe inschatting en kunnen niet letterlijk overgenomen worden in het kader van een meetstaat voor eventuele werken. Hieraan kunnen geen rechten worden ontleend. |

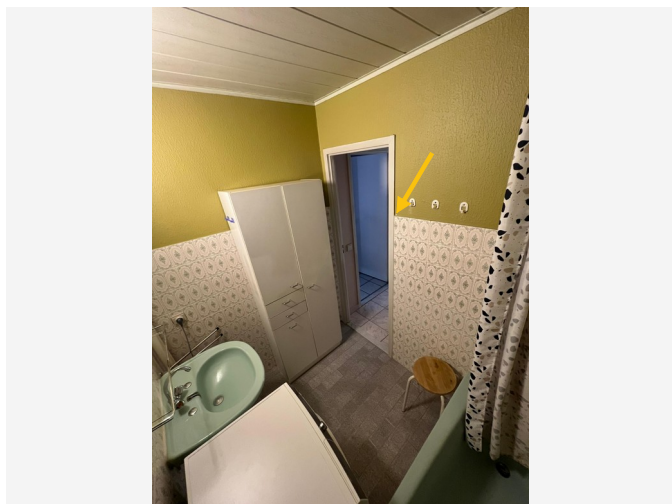
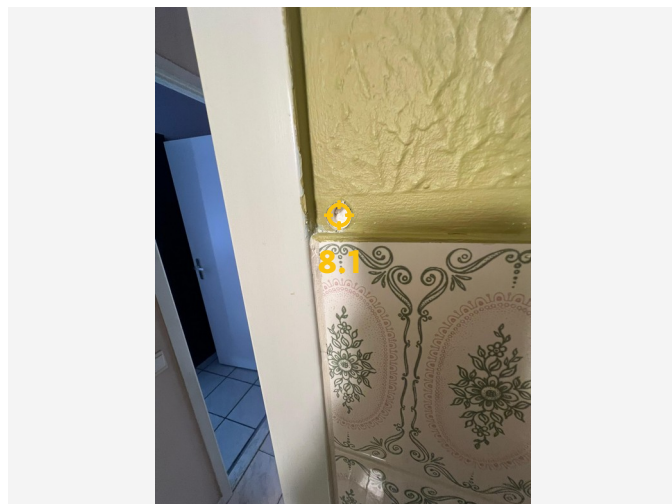
## Fiche 8: Pleisterwerk wanden

Geen asbest

| # | Type | Referentie | Resultaat |
|---|---|---|---|
| 8.1 | Mengmonster | MM03 | Geen asbest |

| Opmerking | Het pleisterwerk aan de wanden werd bemonsterd in de slaapkamer 2 (individuele ruimte) en in de badkamer (natte ruimte). Er is geen stookruimte (collectieve verwarming) noch een trappenhuis aanwezig in het appartement. De twee stalen werden verdeeld in één mengmonster. De aangegeven hoeveelheden berusten op een ruwe inschatting en kunnen niet letterlijk overgenomen worden in het kader van een meetstaat voor eventuele werken. Hieraan kunnen geen rechten worden ontleend. |
