# Asbestinventarisatetest

Krekelstraat 112, 2660 Antwerpen

Attestnummer : 20250521-000067.001

**Niet-asbestveilig**

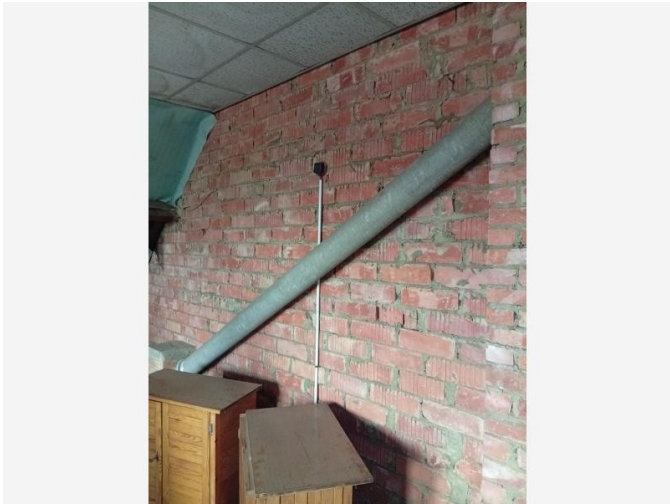
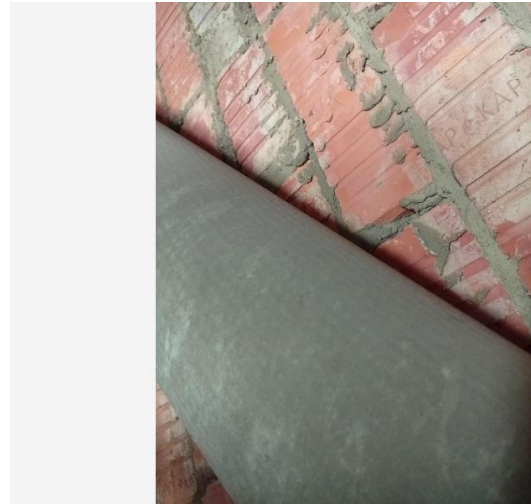
Het asbestmateriaal valt onder de mijlpaal van 2034.

Dit type buis bevat meestal asbest.

Vermoedelijk loopt de buis door in een kanaal in de gemetste schouw, dit vereist specifieke bijkomende maatregelen en voldoende expertise om deze buis correct te verwijderen zonder de buis stuk te maken. Bij het verwijderen kan stof voorkomen.

| Eindbeoordeling materiaalisico | Laag materiaalisico en/of verlaagde kans op vezelvrijgave |

| Asbestsoort (vezeltype) | Crocidoliet aanwezig |
| Toestand van het materiaal | Onbeschadigd, niet verweerd |

| Beschrijving | Rookgaskanaal |
| Opmerking | Deze oppervlakte werd niet gemeten, maar geschat op basis van een benadering voor alle aanwezige rookgaskanalen. Deze schatting mag niet worden gebruikt als maatstaf voor heffingen. |

Verwijderen

- Zorg voor een veilig beheer. Vermijd het beschadigen van het asbestmateriaal. Controleer de toestand jaarlijks op wijzigingen.
- Voer bijkomende staalname(s) uit.

- Eenvoudige handelingen: enkel door erkend asbestverwijderaar  
Er werd geen staal genomen van het materiaal, dit met kans op breuk - schade.

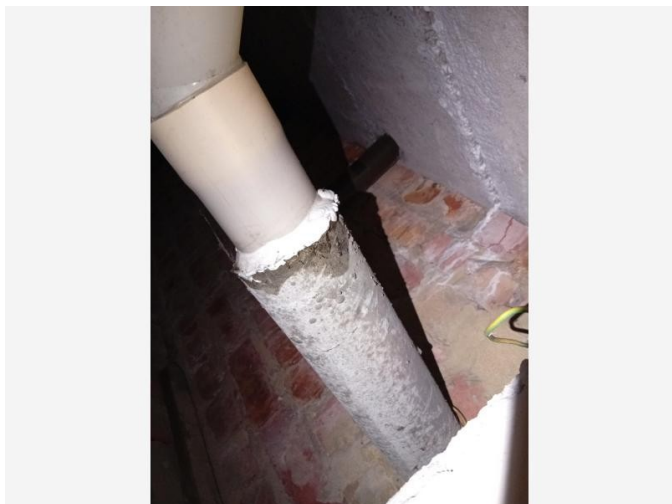
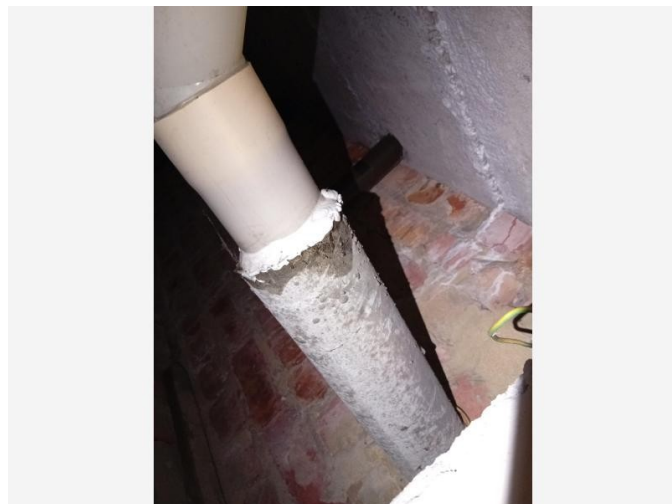
Het asbestmateriaal valt onder de mijlpaal van 2040.

| Eindbeoordeling materiaalrisico | Verhoogd materiaalrisico en/of verhoogde kans op vezelvrijgave |

| Asbestsoort (vezeltype) | Crocidoliet aanwezig |
| Toestand van het materiaal | Licht beschadigd, licht verweerd. Intact calciumsilicaatmateriaal of categorie III 'gebondenheid' |

| Beschrijving | AC buis |
| Opmerking | Deze buis bevindt zich in de kruipkelder. Slechts een gedeelte is vanop afstand zichtbaar, waardoor het niet mogelijk is om een exacte hoeveelheid te bepalen. De opgegeven hoeveelheid betreft dan ook slechts een schatting. |

Verwijderen

- Zorg voor een veilig beheer. Vermijd het beschadigen van het asbestmateriaal. Controleer de toestand jaarlijks op wijzigingen.
- Voer bijkomende staalname(s) uit.

- Eenvoudige handelingen: enkel door erkend asbestverwijderaar  
Persoonlijke beschermingsmiddelen (PBM) voorzien: masker P3, wegwerpoverall, handschoenen.  
Voldoende bevochtigen van het materiaal.  
Losmaken zonder te breken of stof te veroorzaken.

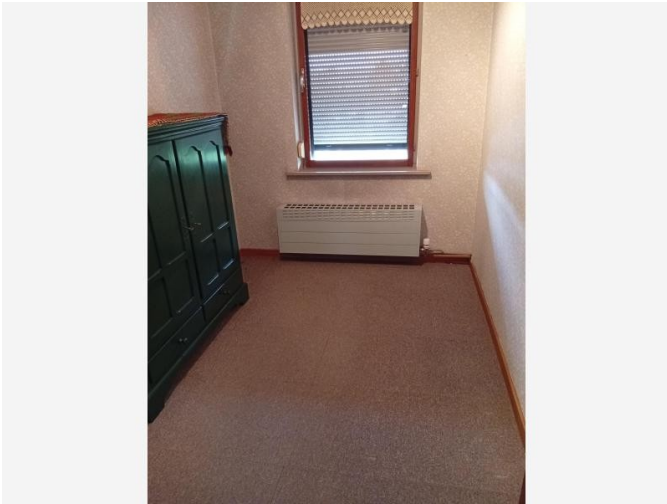
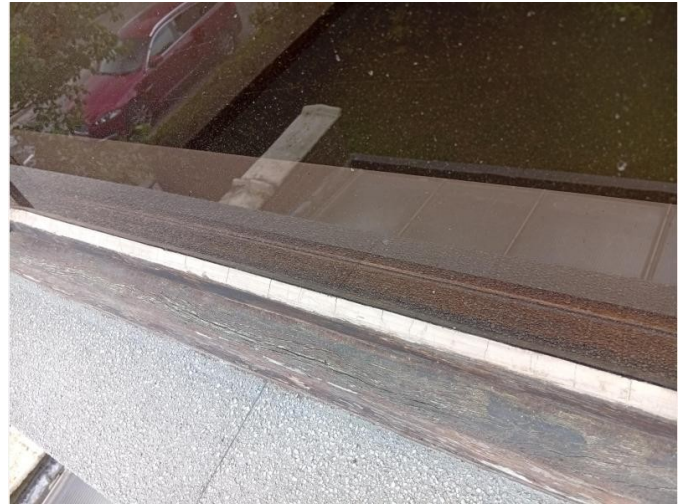
Het asbestmateriaal valt onder de mijlpaal van 2040.

| Eindbeoordeling materiaalrisico | Laag materiaalrisico en/of verlaagde kans op vezelvrijgave |

| Asbestsoort (vezeltype) | Amfibool aanwezig, uitgezonderd crocidoliet |
| Toestand van het materiaal | Licht beschadigd, licht verweerd. Intact calciumsilicaatmateriaal of categorie III 'gebondenheid' |

| Beschrijving | Mastiek ramen |

Zorgvuldig beheren

- Zorg voor een veilig beheer. Vermijd het beschadigen van het asbestmateriaal. Controleer de toestand jaarlijks op wijzigingen.
- Voer bijkomende staalname(s) uit.

- Eenvoudige handelingen: enkel door erkend asbestverwijderaar  
Vermijd stofverspreiding. Vewijderen asbesthoudende materiaal mits voorzorgsmaatregelen.

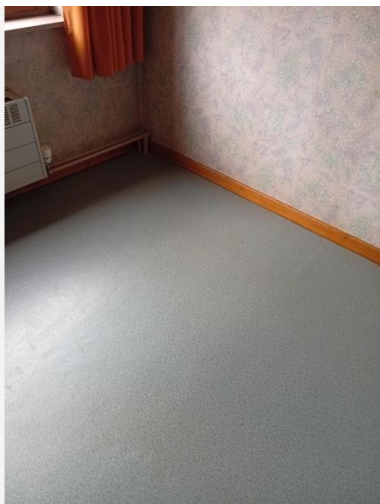
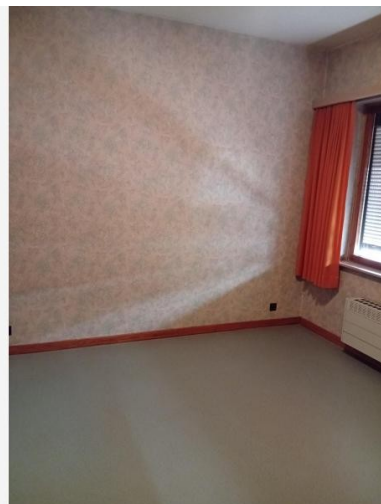
Het asbestmateriaal valt onder de mijlpaal van 2040.

| Eindbeoordeling materiaalrisico | Laag materiaalrisico en/of verlaagde kans op vezelvrijgave |

| Asbestsoort (vezeltype) | Alleen chrysotiel |
| Toestand van het materiaal | Licht beschadigd, licht verweerd. Intact calciumsilicaatmateriaal of categorie III 'gebondenheid' |

| Beschrijving | Vinylvloer |

Zorgvuldig beheren

- Zorg voor een veilig beheer. Vermijd het beschadigen van het asbestmateriaal. Controleer de toestand jaarlijks op wijzigingen.
- Voer bijkomende staalname(s) uit.

- Eenvoudige handelingen: enkel door erkend asbestverwijderaar  
Persoonlijke beschermingsmiddelen (PBM) voorzien: masker P3, wegwerpoverall, handschoenen  
Losmaken zonder te breken of stof te veroorzaken.  
Gereedschap nat houden of gebruiken met lage impact.

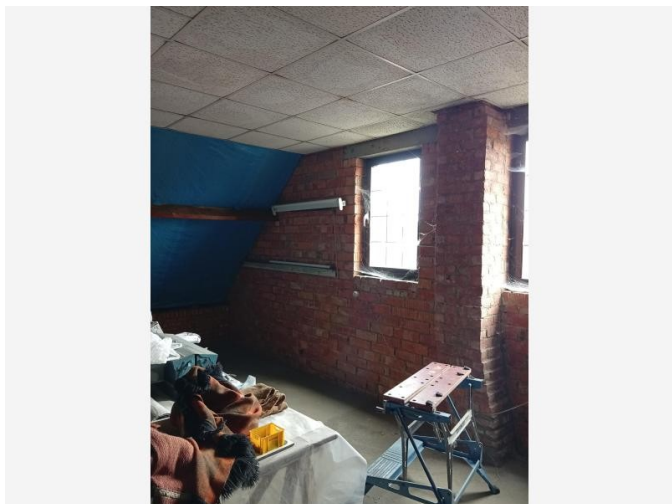
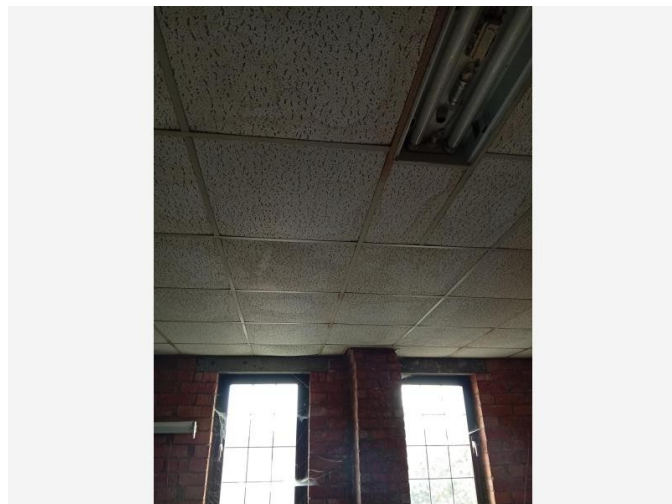
Het asbestmateriaal valt onder de mijlpaal van 2040.

| Eindbeoordeling materiaalrisico | Laag materiaalrisico en/of verlaagde kans op vezelvrijgave |

| Asbestsoort (vezeltype) | Crocidoliet aanwezig |
| Toestand van het materiaal | Onbeschadigd, niet verweerd |

| Beschrijving | Plafondplaten |

Zorgvuldig beheren

- Zorg voor een veilig beheer. Vermijd het beschadigen van het asbestmateriaal. Controleer de toestand jaarlijks op wijzigingen.
- Voer bijkomende staalname(s) uit.

- Eenvoudige handelingen: enkel door erkend asbestverwijderaar  
Persoonlijke beschermingsmiddelen (PBM) voorzien: masker P3, wegwerpoverall, handschoenen  
Losmaken zonder te breken of stof te veroorzaken.

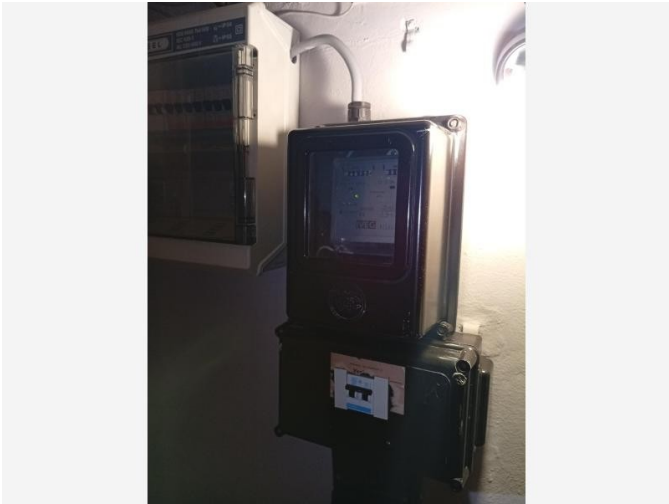
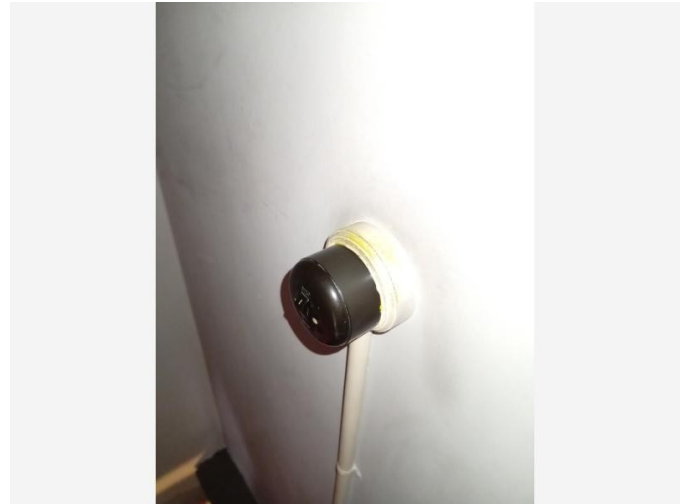
Het asbestmateriaal valt onder de mijlpaal van 2040.

| Eindbeoordeling materiaalisico | Laag materiaalisico en/of verlaagde kans op vezelvrijgave |

| Asbestsoort (vezeltype) | Crocidoliet aanwezig |
| Toestand van het materiaal | Onbeschadigd, niet verweerd |

| Beschrijving | Bakeliet |

Zorgvuldig beheren

- Zorg voor een veilig beheer. Vermijd het beschadigen van het asbestmateriaal. Controleer de toestand jaarlijks op wijzigingen.
- Voer bijkomende staalname(s) uit.

- Eenvoudige handelingen: mag via doe-het-zelf of door werknemer(s) met opleidingsattest eenvoudige handelingen  
In zijn geheel verwijderen. Niet breken.  
Persoonlijke beschermingsmiddelen (PBM) voorzien: masker P3, wegwerpoverall, handschoenen  
Voldoende bevochtigen van het materiaal  
Losmaken zonder te breken of stof te veroorzaken  
Asbestafval meteen in dubbele, gelabelde zakken (asbestzakken)

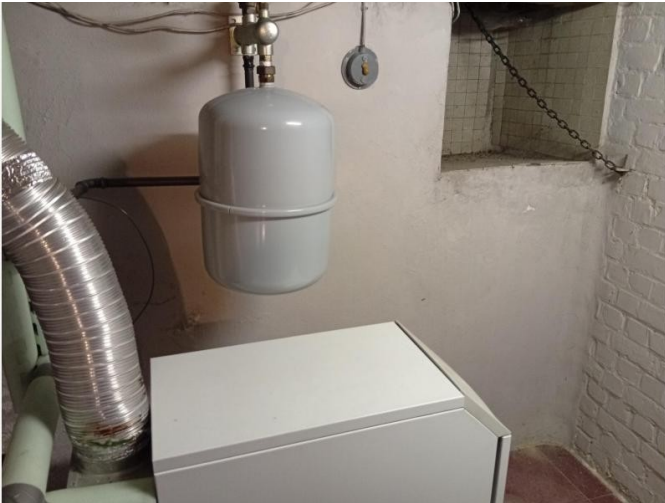
**Reden:** Het onderzoek kan niet uitgevoerd worden binnen de bepalingen van de Welzijnswet

**Uitleg van de asbestdeskundige:** Hoogte onder 1,5 meter.

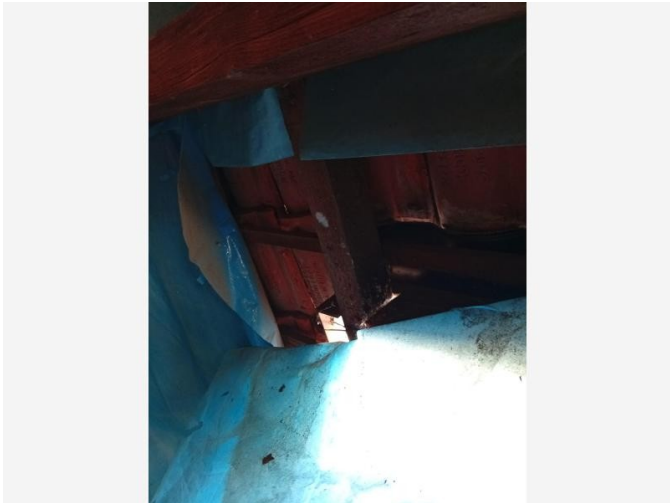
Geen onderdak.

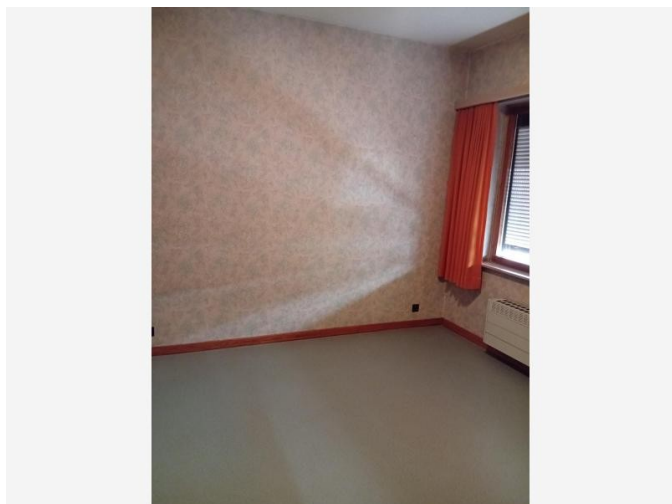
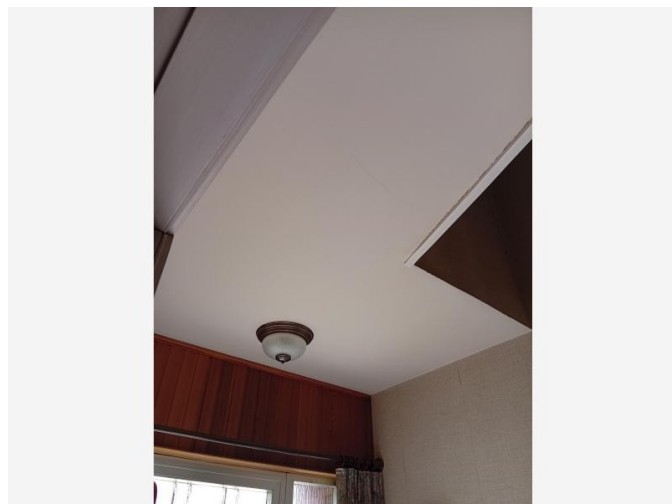
## Fiche 11: Pleisterwerk plafonds

Geen asbest

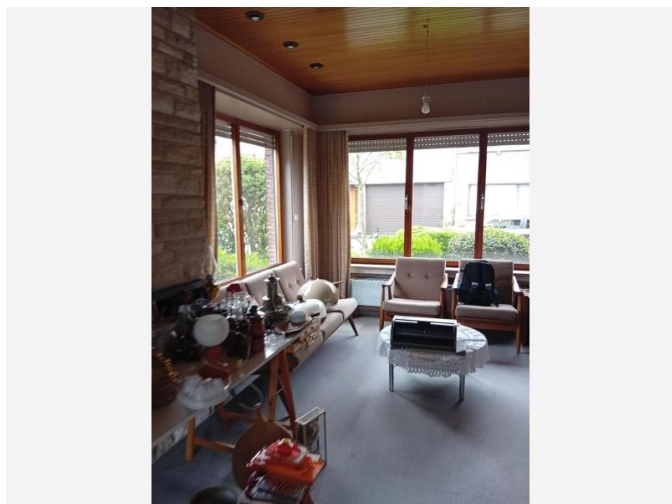
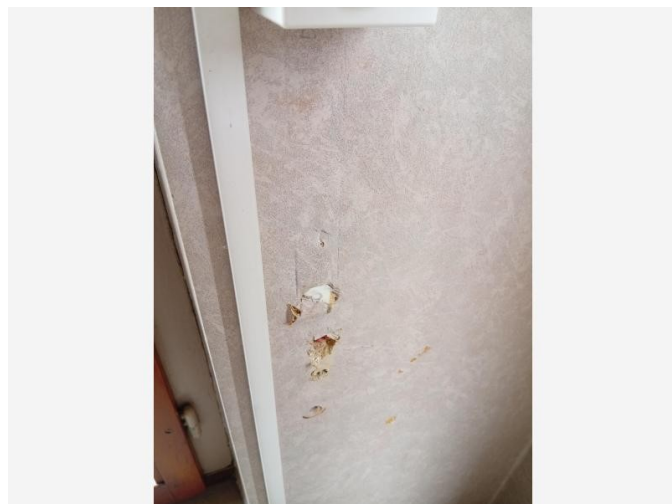
## Fiche 12: Pleisterwerk muren

Geen asbest
