# Asbestinventarisatetest

Graspolderlaan 15, 2660 Antwerpen

Attestnummer : 20250805-000227.000

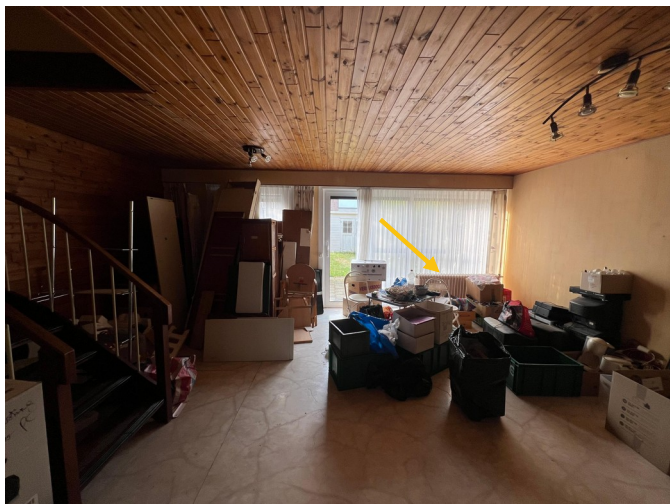
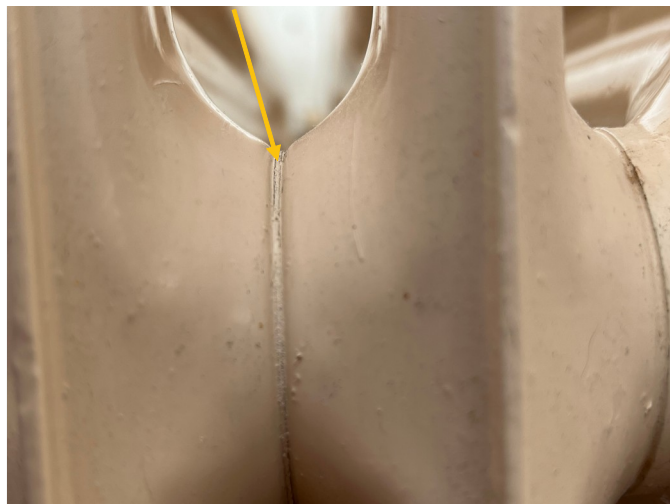
Het asbestmateriaal valt onder de mijlpaal van 2034.

| Eindbeoordeling materiaalrisico | Verhoogd materiaalrisico en/of verhoogde kans op vezelvrijgave |

| Gebondenheid | Categorie 2: niet-hechtgebonden met matrix |
| Asbestsoort (vezeltype) | Alleen chrysotiel |
| Asbestconcentratie | Hoog ( $\geq 50\%$ ) |
| Toestand van het materiaal | Licht beschadigd, licht verweerd. Intact calciumsilicaatmateriaal of categorie III 'gebondenheid' |

| Opmerking | In de leefruimte staat een oude kolomradiator opgesteld. De radiator bestaat uit samengeperste elementen. Tussen bepaalde elementen zijn er duidelijk asbestverdachte pakkingen waar te nemen. De aangegeven hoeveelheden berusten op een ruwe inschatting en kunnen niet letterlijk overgenomen worden in het kader van een meetstaat voor eventuele werken. Hieraan kunnen geen rechten worden ontleend. |

- Zorg voor een veilig beheer. Vermijd het beschadigen van het asbestmateriaal. Controleer de toestand jaarlijks op wijzigingen.

- Eenvoudige handelingen: mag via doe-het-zelf of door werknemer(s) met opleidingsattest eenvoudige handelingen  
Deze toepassing kan verwijderd worden door een aannemer die over een opleidingsattest eenvoudige handelingen beschikt of door een particulier (doe-het-zelf) indien:
  - er geen verhoogd risico op vrijgave van asbestvezels (max. concentratie 0,01 vezels/cm<sup>3</sup> - CODEX Art. VI.3-54) ontstaat
  - de toepassing voorafgaand wordt gefixeerd of bevochtigd - de individuele elementen zonder machinale werktuigen en zonder breken of gooien een voor een losgemaakt worden
  - de toepassing dubbel verpakt in een zak bestemd voor asbesthoudend afval afgevoerd wordt naar een erkend afvalpunt (recyclagepark)

De radiatoren moeten in hun geheel worden verwijderd (zonder demonteren) zodat de toepassingen (pakkingen) niet verder beschadigd of vergruist raken.

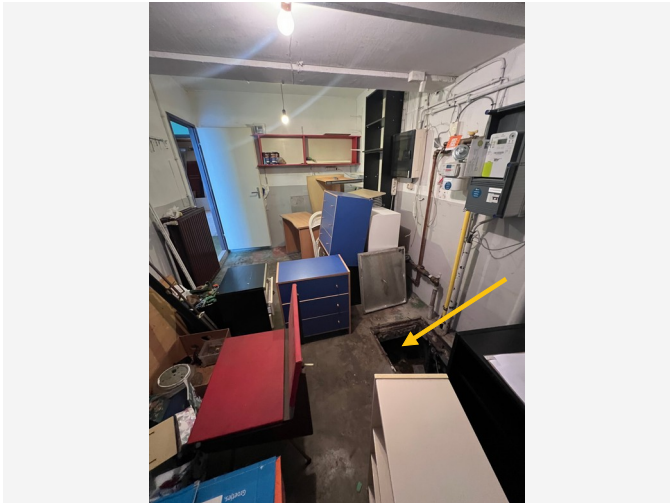
**Reden:** Het onderzoek kan niet uitgevoerd worden binnen de bepalingen van de Welzijnswet

**Uitleg van de asbestdeskundige:** De vrije hoogte van de kruipruimte (verluchtingsruimte) is kleiner dan 1,5 meter waardoor de inspectie niet uitgevoerd kan worden binnen de bepalingen van de Welzijnswet (vergt een bouwkundige ingreep). De toegang tot de kruipruimte bevindt zich in de garage.

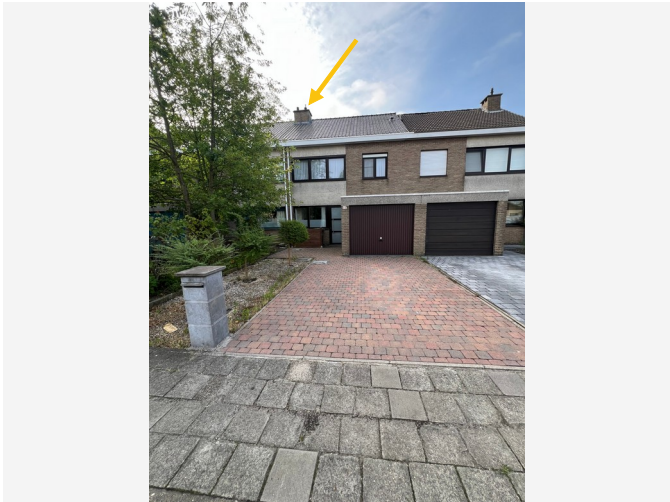
## Fiche 3: schouw: mogelijk onderliggende asbestverdachte doorvoer(en)

**Reden:** Het te onderzoeken materiaal situeert zich hoger dan 3,50 m te rekenen vanaf een veilige ondergrond

**Uitleg van de asbestdeskundige:** De mogelijk onderliggende asbestverdachte doorvoeren in de schouw op het hellend dak van de woning bevinden zich hoger dan 3,50 meter te rekenen vanaf een vaste en veilige ondergrond waardoor het materiaal overeenkomstig het inspectieprotocol als fysiek niet bereikbaar wordt beschouwd. Deze toestand kan op korte termijn redelijkerwijs (termijn/kostprijs) niet verholpen worden.

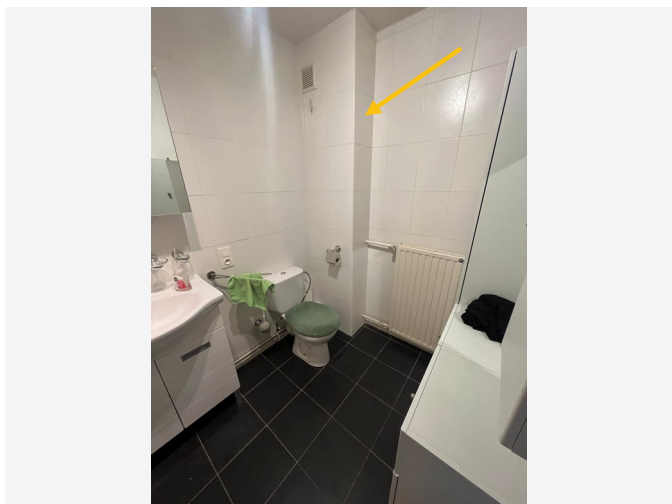
In de badkamer en in de keuken zijn wandtegels geplaatst. Deze zijn niet-asbestverdacht. In het kader van het niet destructief onderzoek konden eventuele onderliggende lijmlagen niet geïnspecteerd worden.

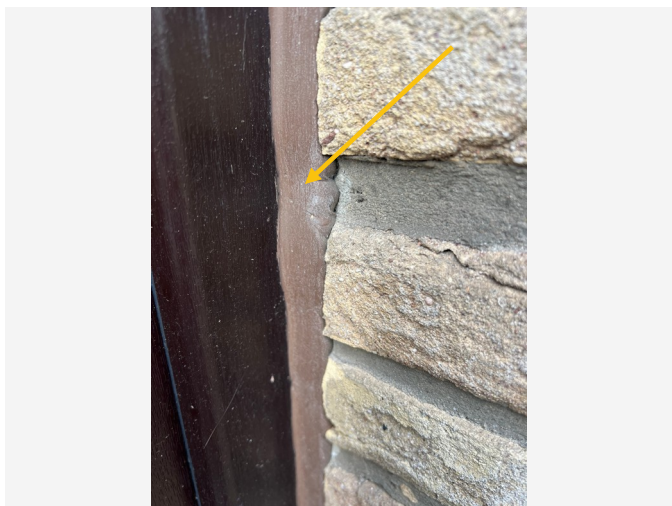
Geen verdachte mastieken waar te nemen tijdens de inspectie naar de raamafdichting. In het kader van het niet destructief onderzoek konden eventuele onderliggende lagen niet geïnspecteerd worden.

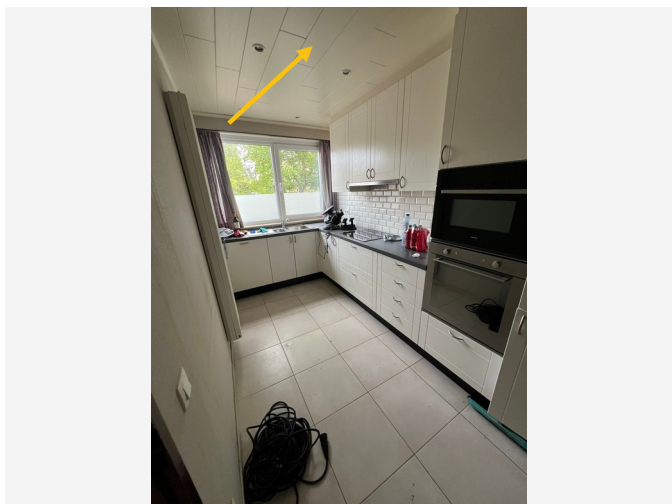
In verschillende ruimtes zijn valse plafonds in hout geplaatst. Deze zijn niet-asbestverdacht. In de andere ruimtes bestaan de plafonds uit beton met structuurverf. Er is geen zichtbaar pleisterwerk aan de plafonds aanwezig. In het kader van het niet destructief onderzoek konden eventuele onderliggende lagen niet geïnspecteerd worden.

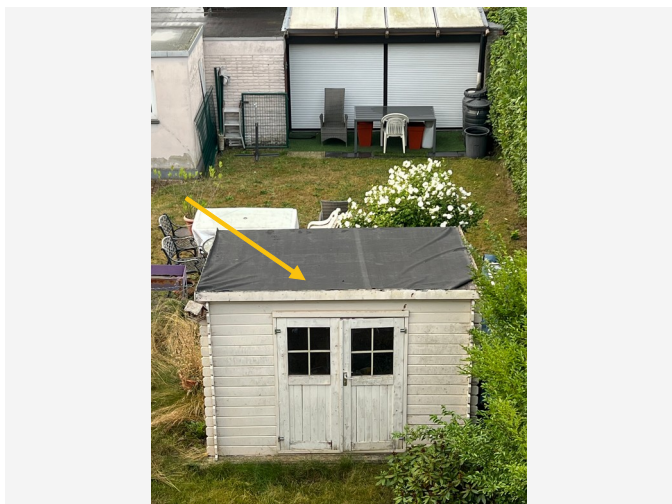
De tuinberging bestaat uit niet-asbestverdachte materialen (hout en beton). In het kader van het niet destructief onderzoek konden eventuele onderliggende lagen niet geïnspecteerd worden. De dakafdichting van de tuinberging bestaat uit EPDM. Deze toepassing is niet asbestverdacht.

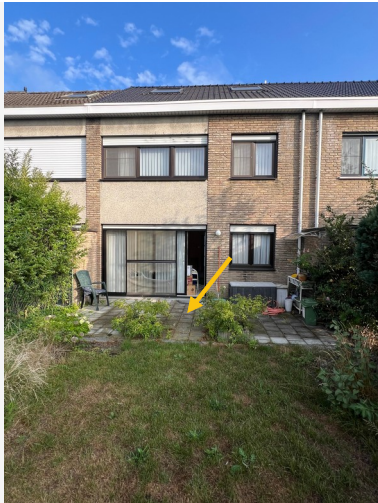
De verharding aan de voor- en de achterzijde van de woning bestaat uit niet-asbestverdachte toepassingen. In het kader van het niet destructief onderzoek konden eventuele onderliggende lagen niet geïnspecteerd worden.

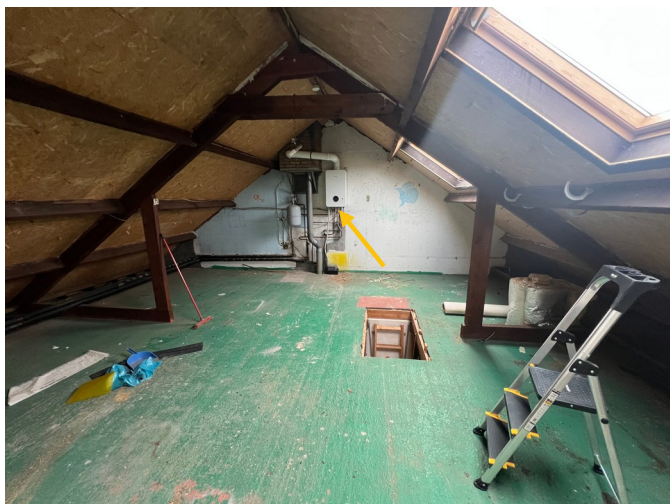
Uit de ketelkenplaat van de ketel Bosch type Condens 2300i W kunnen we afleiden dat het productiejaar 2023 betreft. Omwille van het bouwjaar (na 1999) kunnen de toepassingen (dichtingen) in het toestel als niet-asbestverdacht worden beschouwd.

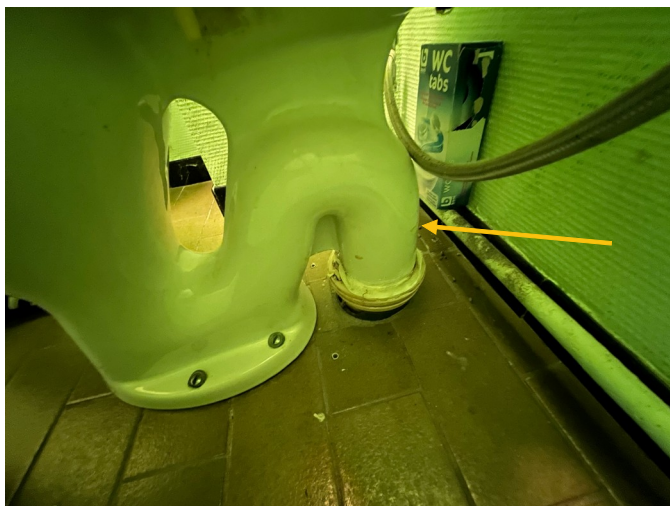
De afvoeren van de toiletten zijn niet-asbestverdacht voor wat betreft het zichtbare gedeelte. In het kader van het niet destructief onderzoek konden eventuele onder- of bovenliggende elementen niet geïnspecteerd worden.

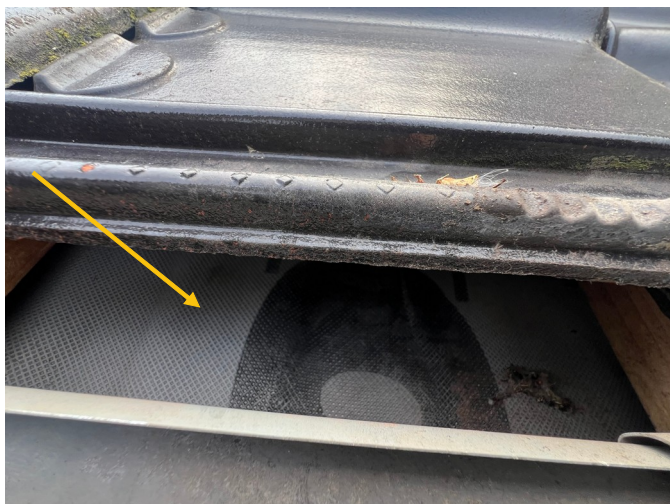
Tijdens de inspectie naar een mogelijk asbestverdacht onderdak stellen wij bij het optillen van een aantal dakpannen vast dat er een onderdakfolie werd geplaatst met daaronder isolatie en vervolgens de dakafdichting. Deze toepassing is niet-asbestverdacht. De dakpannen werden op één plaats opgetild vanuit één van de veluxramen aan de achterzijde van de woning. Het is dus niet uitgesloten dat er zich op andere, niet geïnspecteerde, plaatsen wel een asbestverdacht onderdak bevindt.

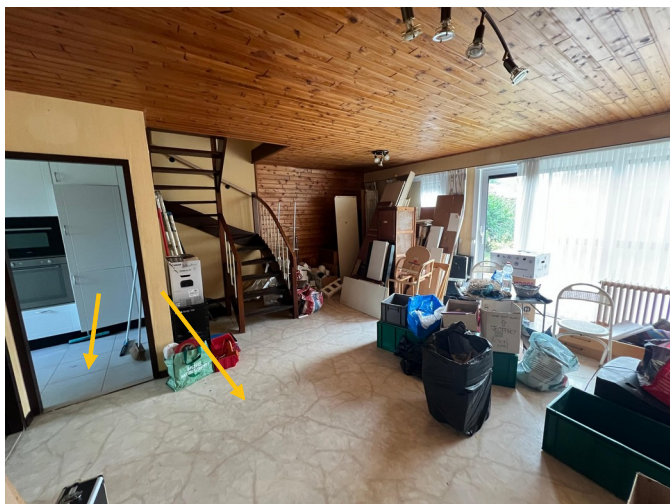
Op de zolderverdieping ligt een vloer in beton. Op de eerste verdieping ligt in alle ruimtes een soepel vloerzeil behalve in de badkamer waar tegels zijn geplaatst. Op het gelijkvloers ligt er een flexibel zeil in de leefruimte en in de andere ruimtes zijn tegels geplaatst. In de garage ligt een vloer in beton. Al deze toepassingen zijn niet-asbestverdacht. In het kader van het niet destructief onderzoek konden eventuele onderliggende lagen niet geïnspecteerd worden.

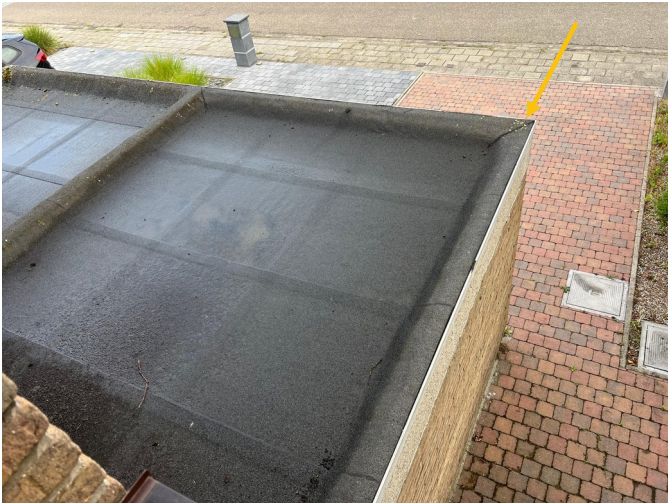
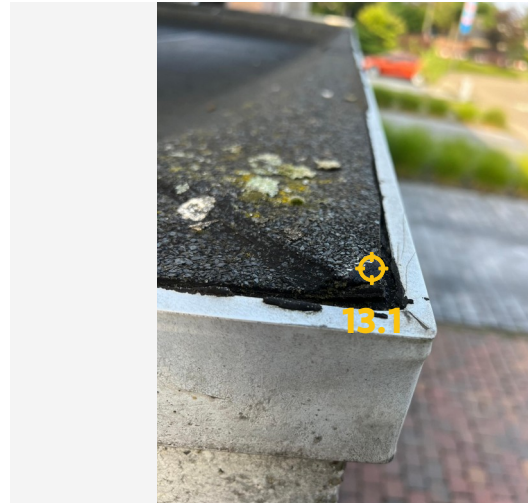
## Fiche 13: roofing plat dak garage

Geen asbest

| # | Type | Referentie | Resultaat |
|---|---|---|---|
| 13.1 | Puntmonster | MM01 | Geen asbest |

| Opmerking | De roofing op het plat dak van de garage werd bemonsterd ter hoogte van de toplaag om structurele gevolgschade (lekkage) te vermijden. In het kader van het niet destructief onderzoek konden eventuele onderliggende lagen niet geïnspecteerd worden. De aangegeven hoeveelheden berusten op een ruwe inschatting en kunnen niet letterlijk overgenomen worden in het kader van een meetstaat voor eventuele werken. Hieraan kunnen geen rechten worden ontleend. |

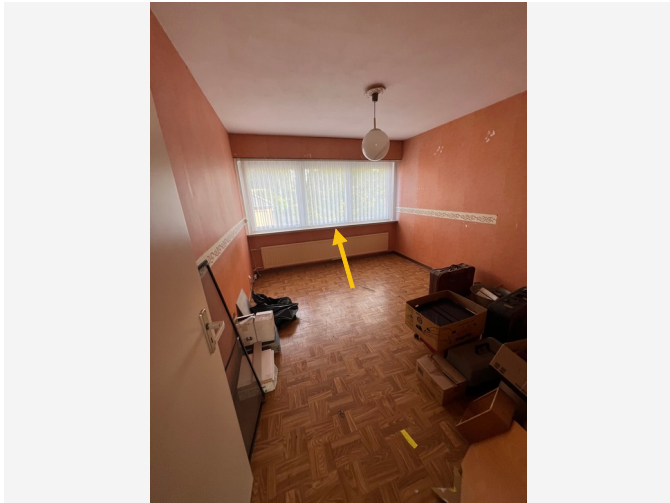
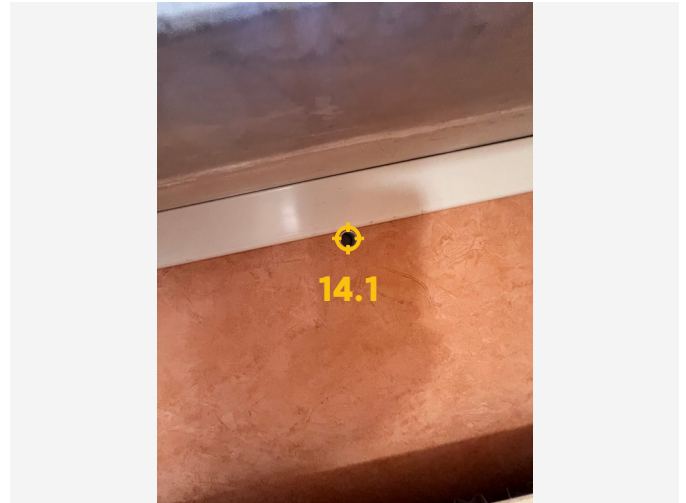
## Fiche 14: pleisterwerk wanden

Geen asbest

| # | Type | Referentie | Resultaat |
|---|---|---|---|
| 14.1 | Mengmonster | MM02 | Geen asbest |

| Opmerking | Het pleisterwerk aan de wanden werd bemonsterd in de slaapkamer 3 (individuele ruimte), in de traphal op het gelijkvloers en in de keuken (natte ruimte). Op de zolder waar de ketel staat opgesteld (stookruimte) is er geen pleisterwerk aan de wanden aanwezig. De drie stalen werden verdeeld in één mengmonster. De aangegeven hoeveelheden berusten op een ruwe inschatting en kunnen niet letterlijk overgenomen worden in het kader van een meetstaat voor eventuele werken. Hieraan kunnen geen rechten worden ontleend. |
