# Asbestinventarisatetest

Jacob le Mairestraat 2/402, 2020 Antwerpen

Attestnummer : 20251027-000154.000

## Zone 1: Appartement bus 402

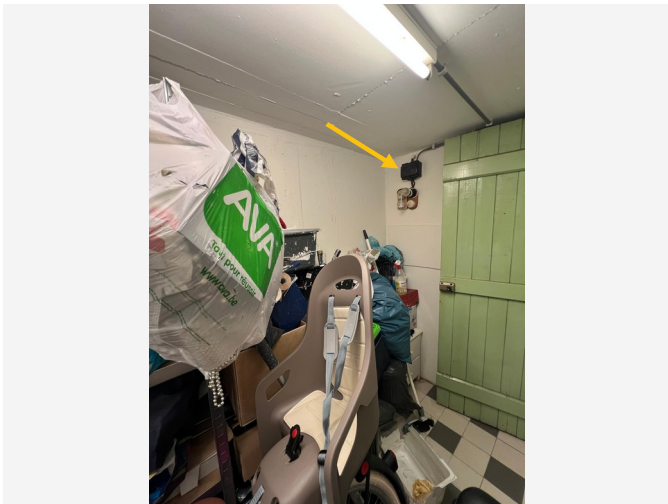
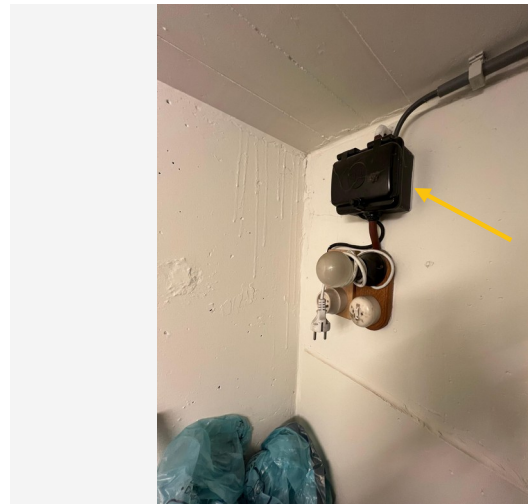
| Fiche 1: Bakeliet schakelkast..... | 11 |

Het asbestmateriaal valt onder de mijlpaal van 2040.

| Eindbeoordeling materiaalisico | Laag materiaalisico en/of verlaagde kans op vezelvrijgave |

| Asbestsoort (vezeltype) | Crocidoliet aanwezig |
| Toestand van het materiaal | Onbeschadigd, niet verweerd |

| Beschrijving | Bakeliet schakelkast |
| Opmerking | In de privaatieve kelderberging 10 hangt een oude schakelkast die bakeliet kan bevatten. Geen staalname mogelijk conform de bepalingen voorzien in de Welzijnswet (elektrische spanning - veiligheid). De aangegeven hoeveelheden berusten op een ruwe inschatting en kunnen niet letterlijk overgenomen worden in het kader van een meetstaat voor eventuele werken. Hieraan kunnen geen rechten worden ontleend. |

- Zorg voor een veilig beheer. Vermijd het beschadigen van het asbestmateriaal. Controleer de toestand jaarlijks op wijzigingen.
- Voer bijkomende staalname(s) uit.

- Eenvoudige handelingen: mag via doe-het-zelf of door werknemer(s) met opleidingsattest eenvoudige handelingen  
Deze toepassing kan verwijderd worden door een aannemer die over een opleidingsattest eenvoudige handelingen beschikt of door een particulier (doe-het-zelf) indien:
  - er geen verhoogd risico op vrijgave van asbestvezels (max. concentratie  $0,01 \text{ vezels/cm}^3$  - CODEX Art. VI.3-54) ontstaat
  - de toepassing voorafgaand wordt gefixeerd of bevochtigd
  - de individuele elementen zonder machinale werktuigen en zonder breken of gooien een voor een losgemaakt worden

- de toepassing dubbel verpakt in een zak bestemd voor asbesthoudend afval afgevoerd wordt naar een erkend afvalpunt (recyclagepark)

In de zone van verwijdering mogen geen derden en/of minderjarigen aanwezig zijn en moet uitvoerder de juiste voorzorgsmaatregelen in acht nemen en zich voorzien van de nodige persoonlijke beschermingsmiddelen (minimaal wegwerphandschoenen en een mondmasker type FFP3).

Indien de electra toepassingen eigendom zijn van de netbeheerder dienen deze door deze laatste verwijderd te worden.

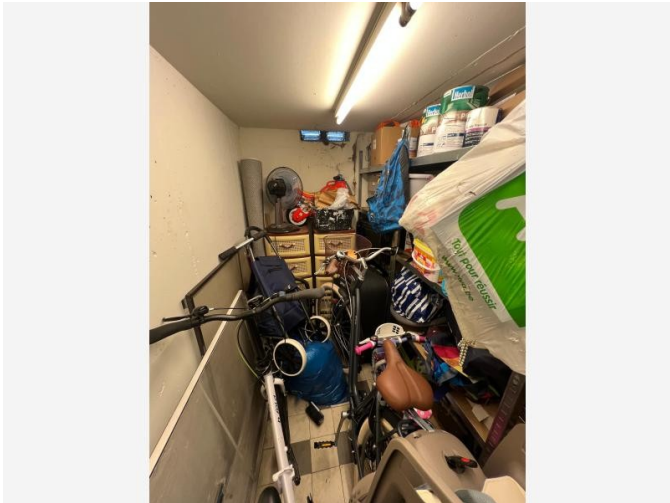
De privatieve kelderberging 10 hoort bij het appartement bus 402 en bestaat uit niet-asbestverdachte toepassingen voor wat betreft de vloer (tegels), de wanden (geverfd beton) en het plafond (beton). De deur is vervaardigd uit hout. In het kader van het niet destructief onderzoek konden eventuele onderliggende lagen niet geïnspecteerd worden.

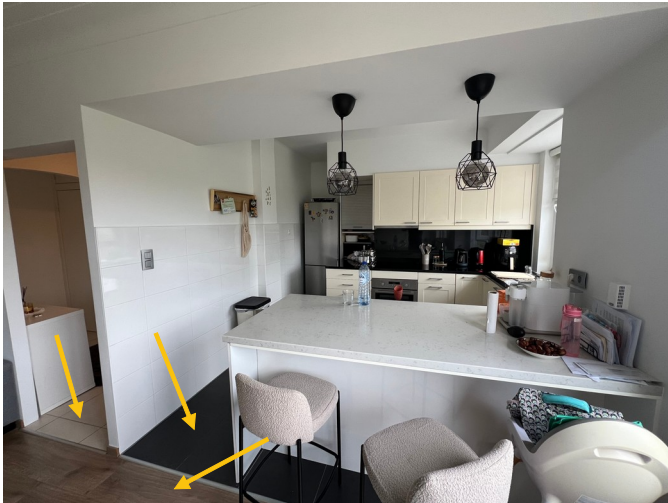
In de badkamer, in het toilet, in de inkomhal en in de keuken zijn tegels geplaatst. In de leefruimte en in de twee slaapkamers ligt laminaat. Al deze toepassingen zijn niet-asbestverdacht. In het kader van het niet-destructief onderzoek konden eventuele onderliggende lagen niet geïnspecteerd worden.

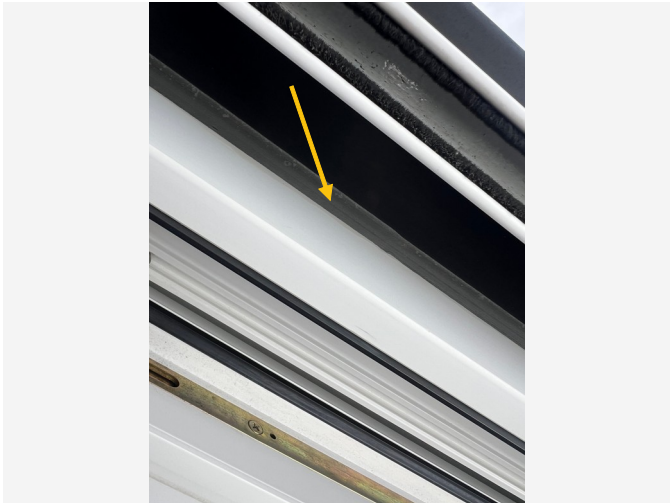
Geen verdachte mastieken waar te nemen tijdens de inspectie naar de afdichting van het schrijnwerk. In het kader van het niet destructief onderzoek konden eventuele onderliggende lagen niet geïnspecteerd worden.

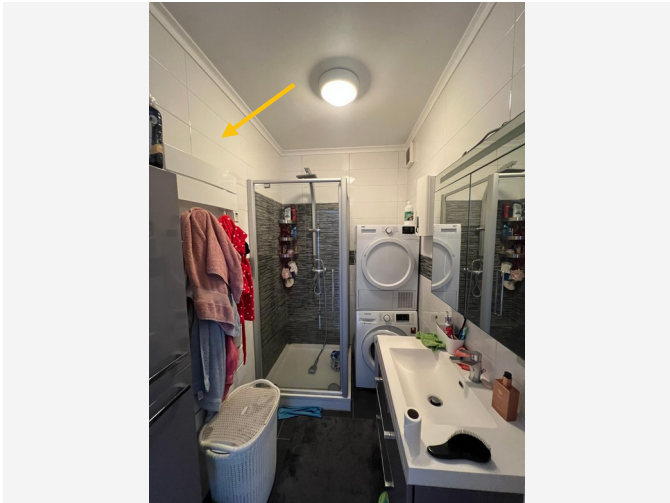
Binnenwanden afgewerkt met een intacte laag faiencetegels zonder zichtbare beschadigingen. Inspectie van de onderliggende lijmlaag of tegels zelf is niet mogelijk zonder uitbreiding naar een destructief onderzoek.

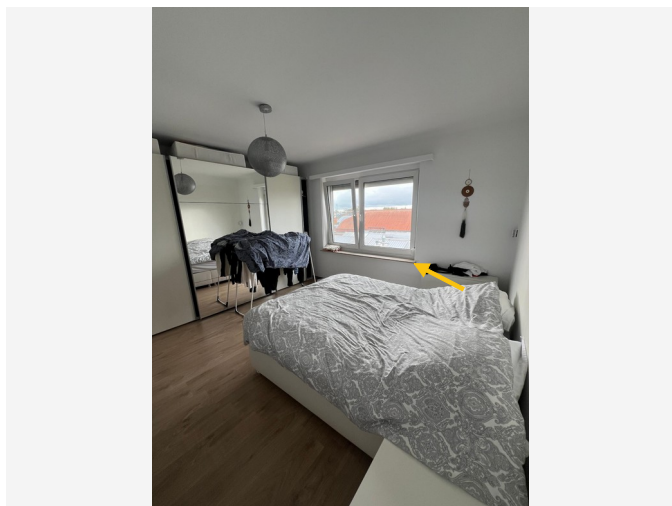
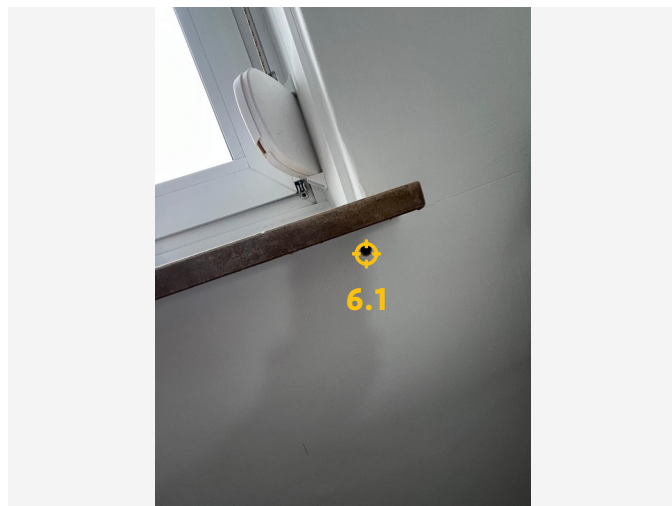
## Fiche 6: Pleisterwerk wanden

Geen asbest

| # | Type | Referentie | Resultaat |
|---|---|---|---|
| 6.1 | Mengmonster | MM02 | Geen asbest |

| Opmerking | Het pleisterwerk aan de wanden werd bemonsterd in de slaapkamer 1 (individuele ruimte) en in de keuken (natte ruimte). Er is geen stookruimte (decentrale elektrische verwarming) noch een trappenhuis aanwezig in het appartement. De twee stalen werden verdeeld in één mengmonster. De aangegeven hoeveelheden berusten op een ruwe inschatting en kunnen niet letterlijk overgenomen worden in het kader van een meetstaat voor eventuele werken. Hieraan kunnen geen rechten worden ontleend. |

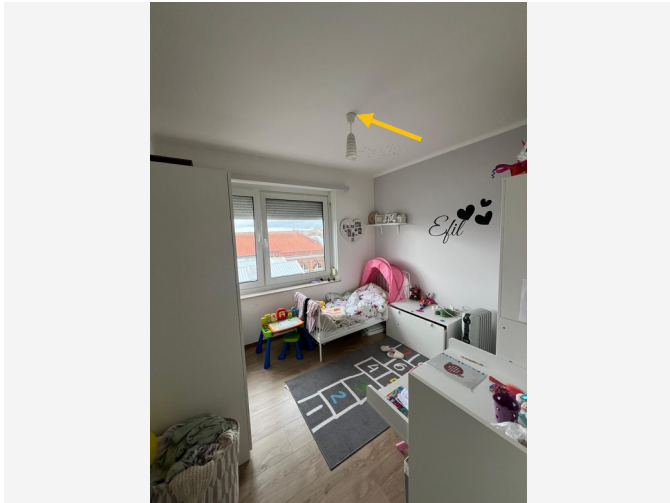
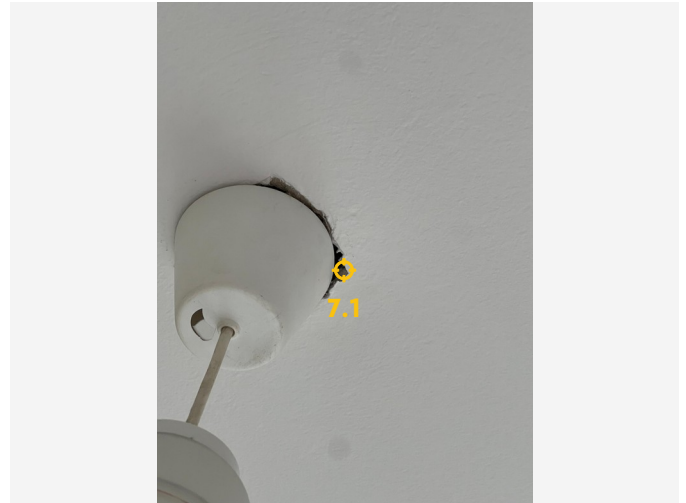
## Fiche 7: Pleisterwerk plafonds

Geen asbest

| # | Type | Referentie | Resultaat |
|---|---|---|---|
| 7.1 | Mengmonster | MM01 | Geen asbest |

| Opmerking | <p>Het pleisterwerk aan de plafonds werd bemonsterd in de slaapkamer 2 ter hoogte van een bestaande beschadiging (individuele ruimte) en in de badkamer (natte ruimte). Er is geen stookruimte (decentrale elektrische verwarming) noch een trappenhuis aanwezig in het appartement. De twee stalen werden verdeeld in één mengmonster. De aangegeven hoeveelheden berusten op een ruwe inschatting en kunnen niet letterlijk overgenomen worden in het kader van een meetstaat voor eventuele werken. Hieraan kunnen geen rechten worden ontleend.</p> |
