# Asbestinventarisatetest

Windmolenstraat 149, 2660 Antwerpen

Attestnummer : 20251024-000049.000

Uitgegeven op : 24.10.2025

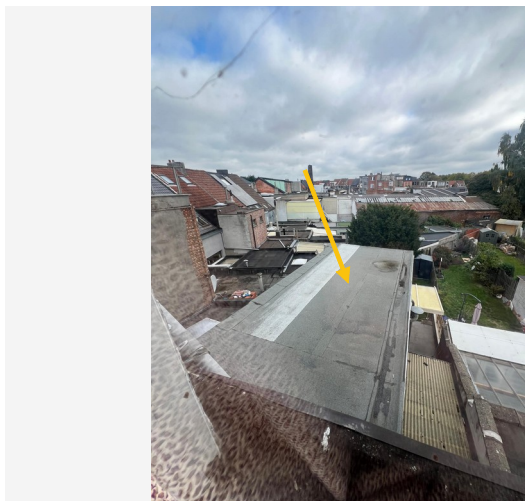
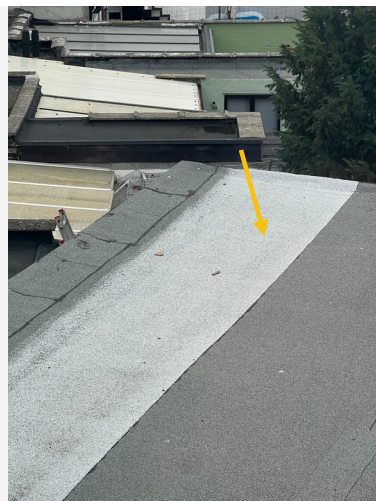
# Fiche 1: Roofing plat dak achterbouw (eerste verdieping)

Het asbestmateriaal valt onder de mijlpaal van 2040.

| Eindbeoordeling materiaalrisico | Verhoogd materiaalrisico en/of verhoogde kans op vezelvrijgave |

| Gebondenheid | Categorie 1: hechtgebonden in oorsprong |
| Asbestsoort (vezeltype) | Alleen chrysotiel |
| Asbestconcentratie | Laag (< 50%) |
| Afschermingsgraad van het gehele materiaal | Geheel of deels vrij aan de buitenlucht |
| Toestand van het materiaal | Matig beschadigd, matig verweerd |

| Beschrijving | Roofing plat dak achterbouw (eerste verdieping) |
| Opmerking | <p>Staalname tot op de eventuele onderliggende lagen is niet mogelijk zonder uitbreiding naar een destructief onderzoek. Laat dit onderzoeken bij eventuele werken. De aangegeven hoeveelheden berusten op een ruwe inschatting en kunnen niet letterlijk overgenomen worden in het kader van een meetstaat voor eventuele werken. Hieraan kunnen geen rechten worden ontleend.</p> |

- Zorg voor een veilig beheer. Vermijd het beschadigen van het asbestmateriaal. Controleer de toestand jaarlijks op wijzigingen.
- Voer bijkomende staalname(s) uit.

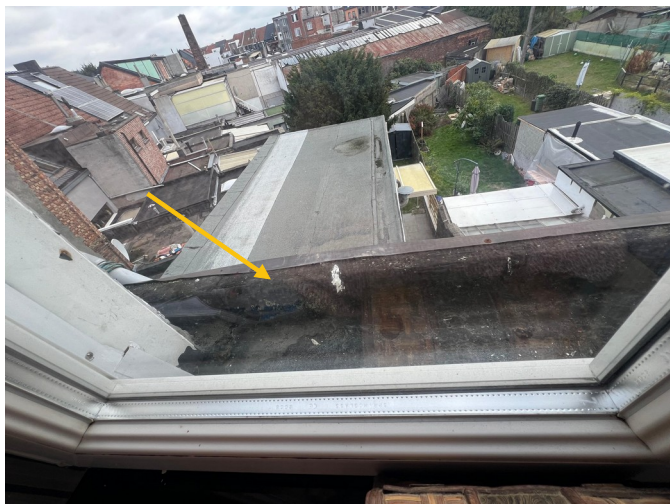
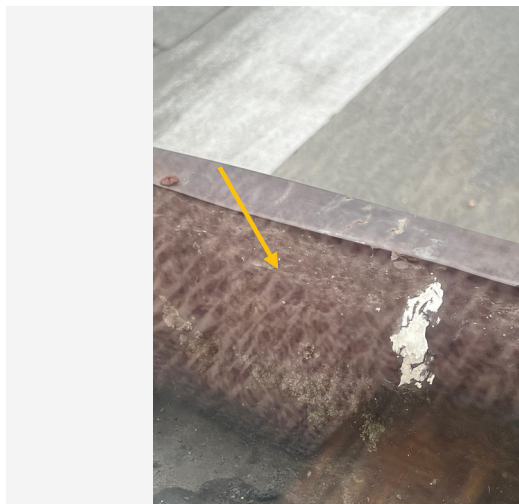
Het asbestmateriaal valt onder de mijlpaal van 2040.

| Opmerking | <p>Aan de achterzijde van de woning bevindt zich 'oude' roofing in de dakgoot. Staalname tot op de eventuele onderliggende lagen is niet mogelijk zonder uitbreiding naar een destructief onderzoek. Laat dit onderzoeken bij eventuele werken. De aangegeven hoeveelheden berusten op een ruwe inschatting en kunnen niet letterlijk overgenomen worden in het kader van een meetstaat voor eventuele werken. Hieraan kunnen geen rechten worden ontleend.</p> |

- Zorg voor een veilig beheer. Vermijd het beschadigen van het asbestmateriaal. Controleer de toestand jaarlijks op wijzigingen.
- Voer bijkomende staalname(s) uit.

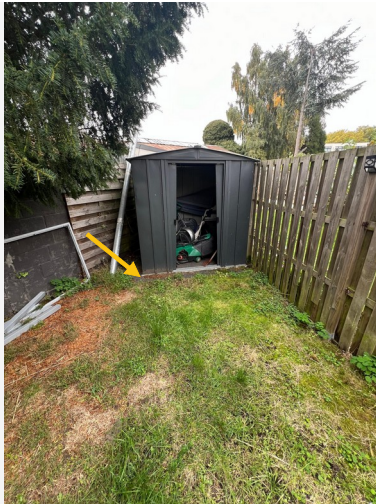
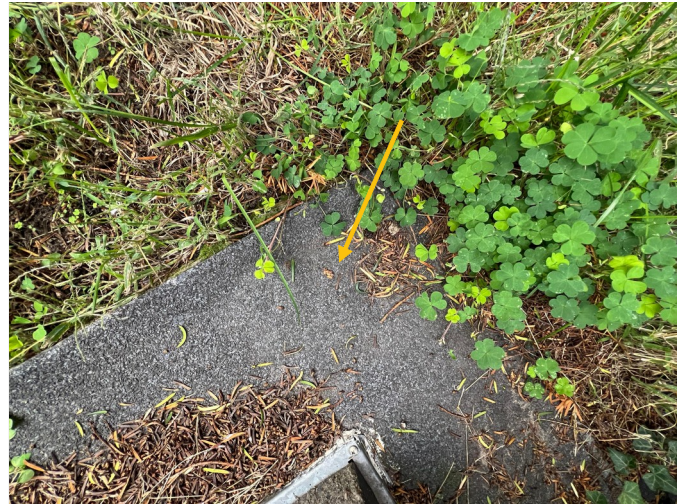
| Identificatiemethode | <p>Vaststelling zonder monstername</p> <p>Motivatie: Groot risico op structurele gevolgschade (lekschade, werking installatie,...)</p> |

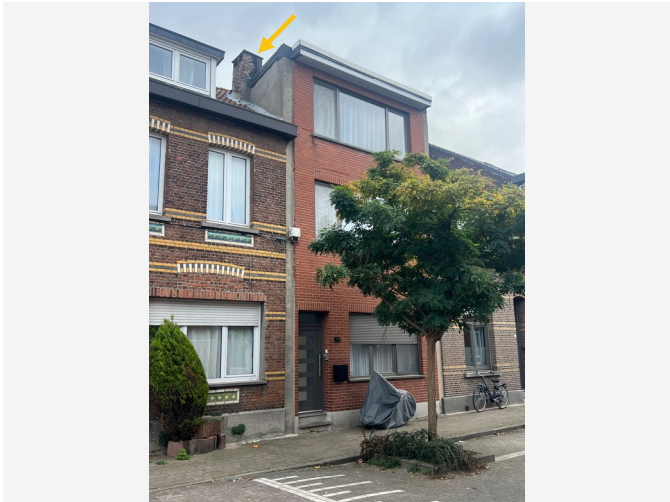
## Fiche 4: Schouwen: mogelijk onderliggende asbestverdachte doorvoeren

Beperking

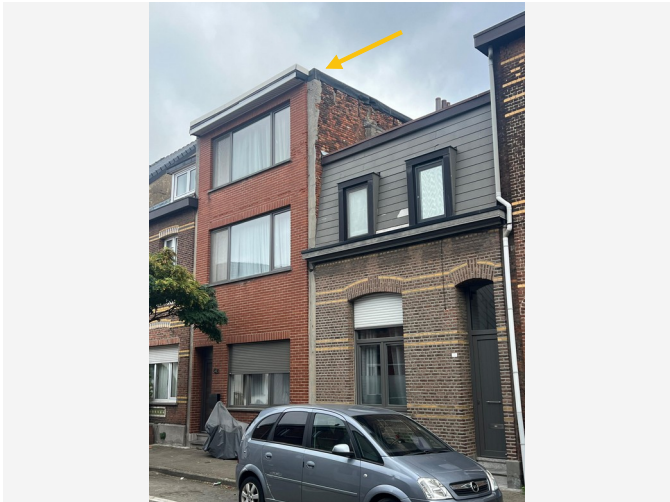
## Fiche 5: Dakafdichting hoofddak woning (tweede verdieping)

Beperking

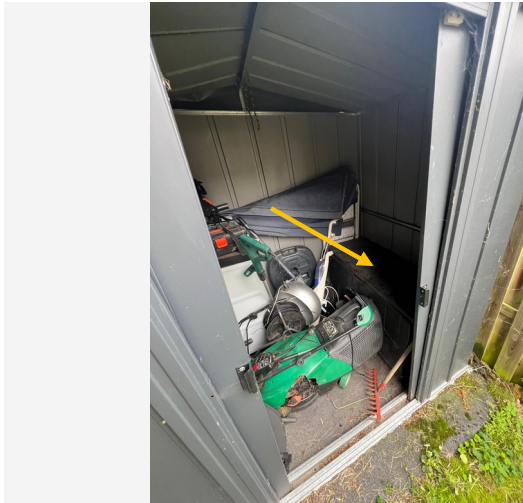
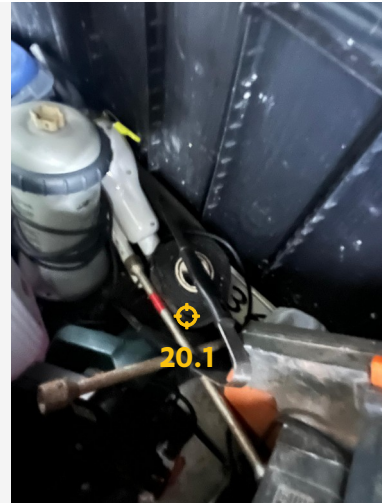
## Fiche 20: Restant roofing

Geen asbest

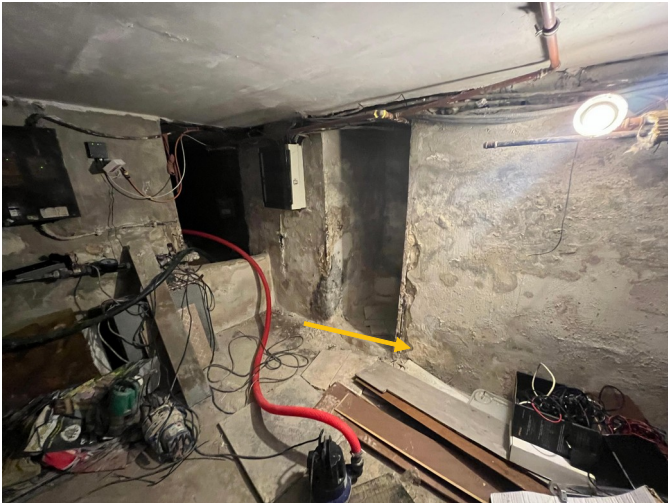
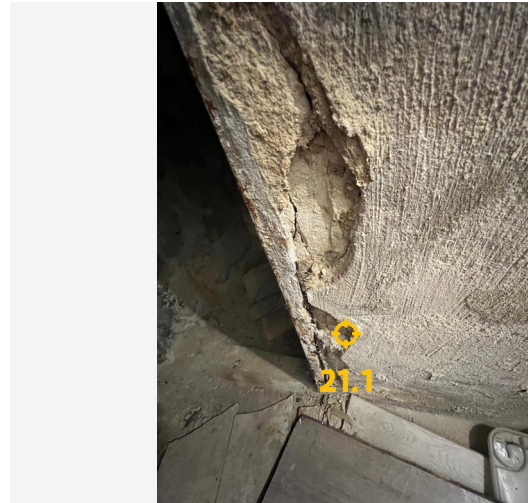
## Fiche 21: Cementering kelder

Geen asbest

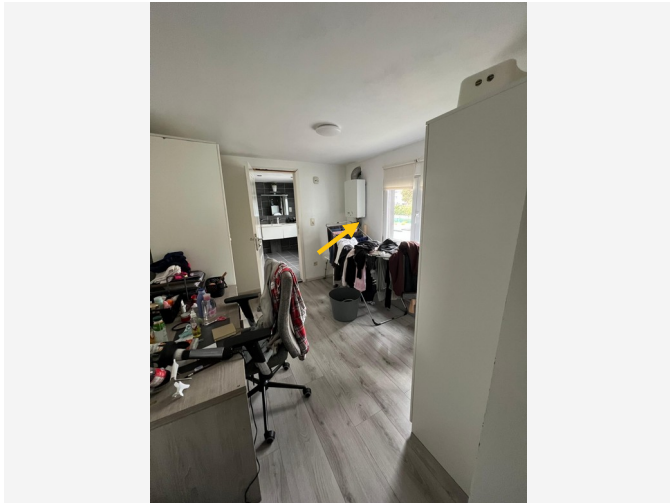
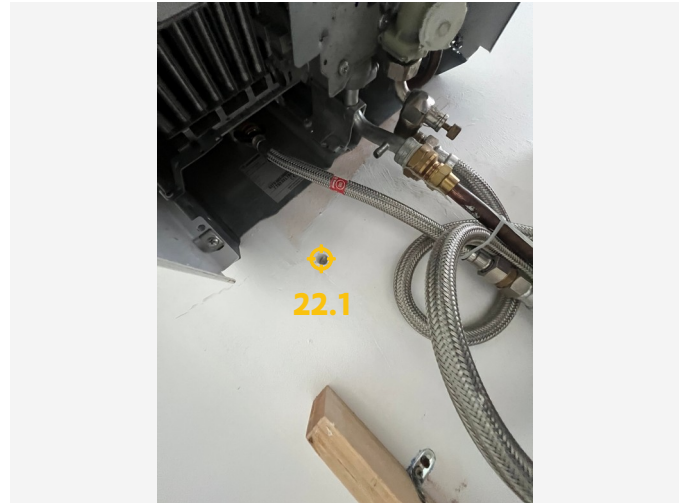
## Fiche 22: Pleisterwerk wanden

Geen asbest

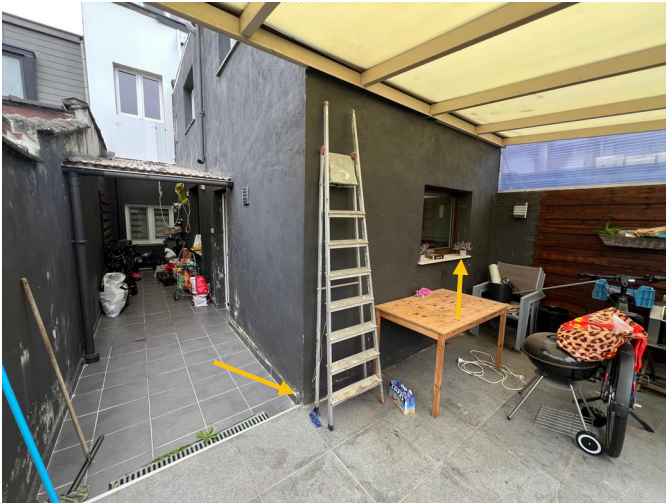
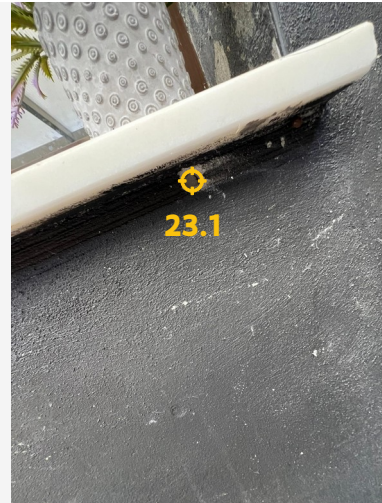
## Fiche 23: Crepi achtergevel

Geen asbest
