# Asbestinventarisatetest

Antwerpsesteenweg 289/401, 2660 Antwerpen

Attestnummer : **20251027-000073.000**

Uitgegeven op : **27.10.2025**

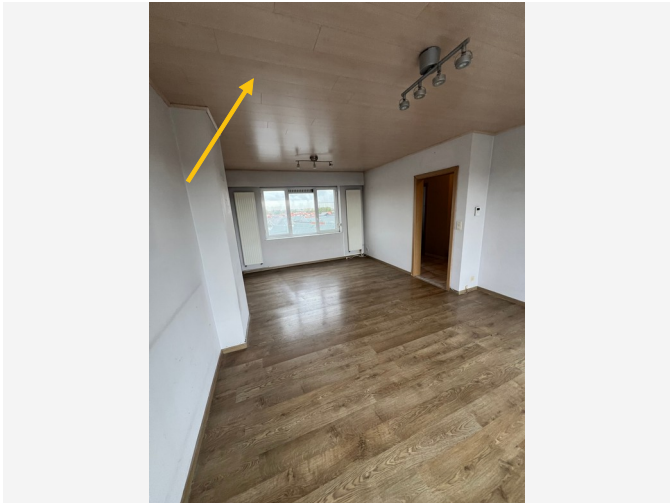
In de leefruimte is een vals plafond in hout geplaatst. Deze toepassing is niet-asbestverdacht. In het kader van het niet destructief onderzoek konden eventuele onderliggende lagen niet geïnspecteerd worden.

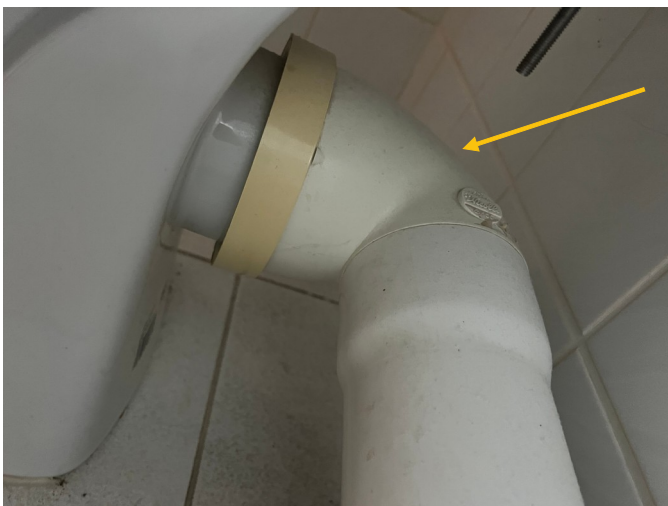
De afvoer van het toilet is niet-asbestverdacht voor wat betreft het zichtbare gedeelte. In het kader van het niet destructief onderzoek konden eventuele onder- of bovenliggende elementen niet geïnspecteerd worden.

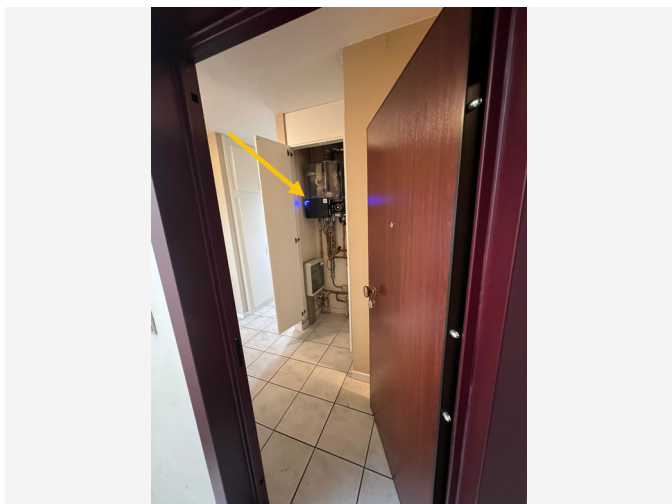
Uit de ketelkenplaat van de ketel Atag Q38C kunnen we afleiden dat het toestel geproduceerd werd na 1999 waardoor de toepassingen (dichtingen) in het toestel als niet-asbestverdacht kunnen worden beschouwd.

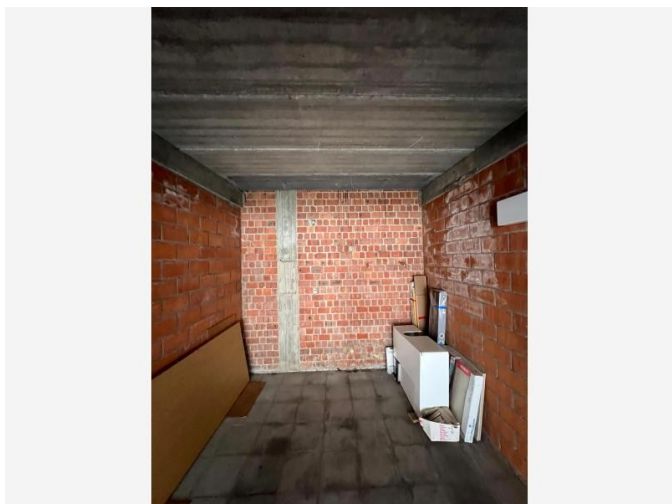
Garagebox 26 (kleiner dan 20 m<sup>2</sup> doch deel uitmakend van een groter bouwkundig geheel) hoort bij het appartement bus 401 en bestaat uit niet-asbestverdachte toepassingen voor wat betreft de wanden (baksteen en snelbouw), het plafond (beton) en de vloer (dallen). De poort is vervaardigd uit metaal. In het kader van het niet destructief onderzoek konden eventuele onderliggende lagen niet geïnspecteerd worden.

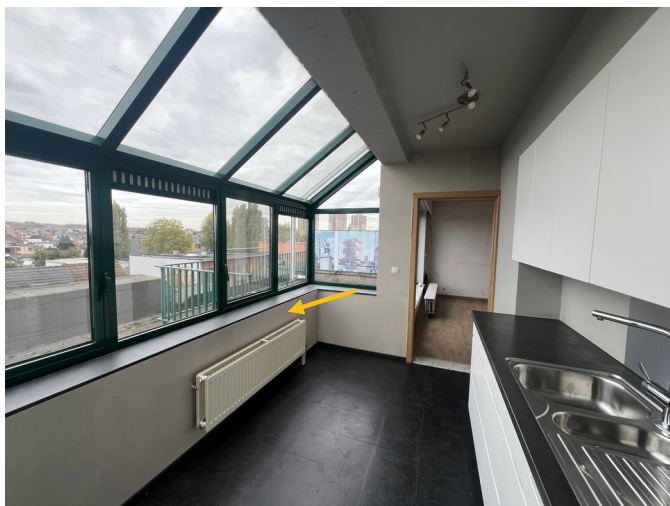
Binnenwanden in de badkamer, in de keuken en in het toilet afgewerkt met een intacte laag faïencetegels zonder zichtbare beschadigingen. Inspectie van de onderliggende lijmlaag of tegels zelf is niet mogelijk zonder uitbreiding naar een destructief onderzoek.

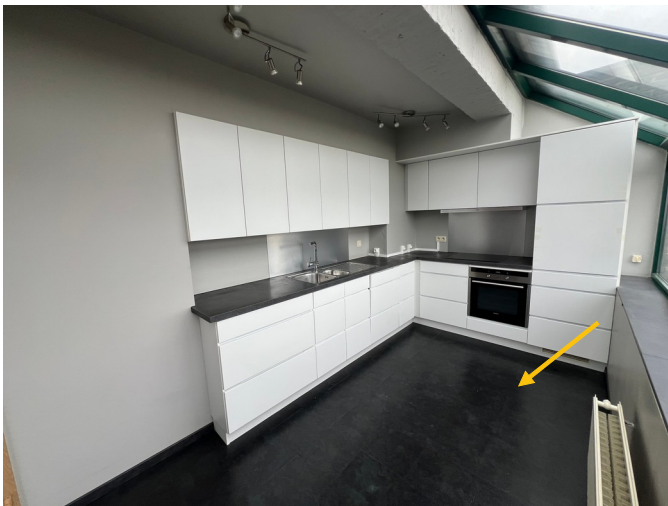
In de hal, in de badkamer en in het toilet zijn tegels geplaatst. In de keuken ligt een PVC vloer. In de slaapkamers 1 en 2 is een soepel vloerzeil gelegd. In de leefruimte ligt laminaat. Al deze toepassingen zijn niet-asbestverdacht. In het kader van het niet destructief onderzoek konden eventuele onderliggende lagen niet geïnspecteerd worden.

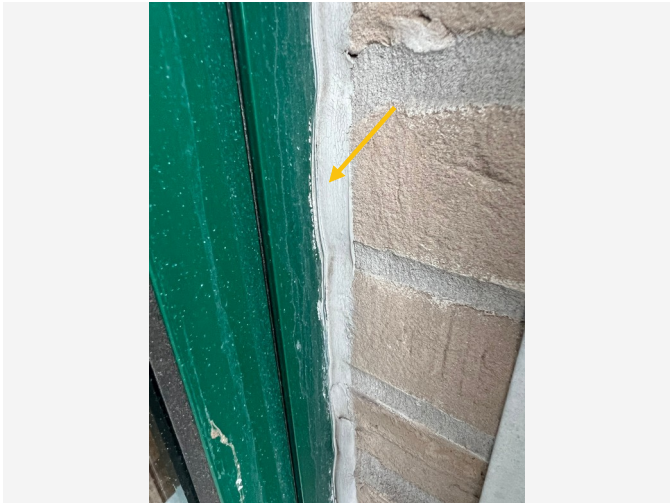
Geen verdachte mastieken waar te nemen tijdens de inspectie naar de afdichting van het schrijnwerk. In het kader van het niet destructief onderzoek konden eventuele onderliggende lagen niet geïnspecteerd worden.

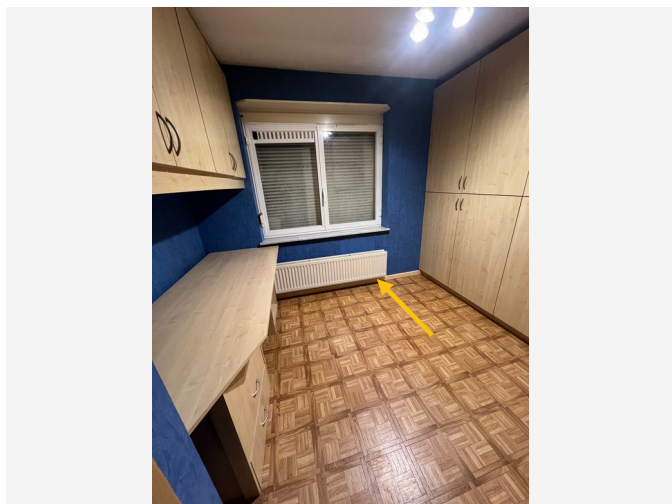
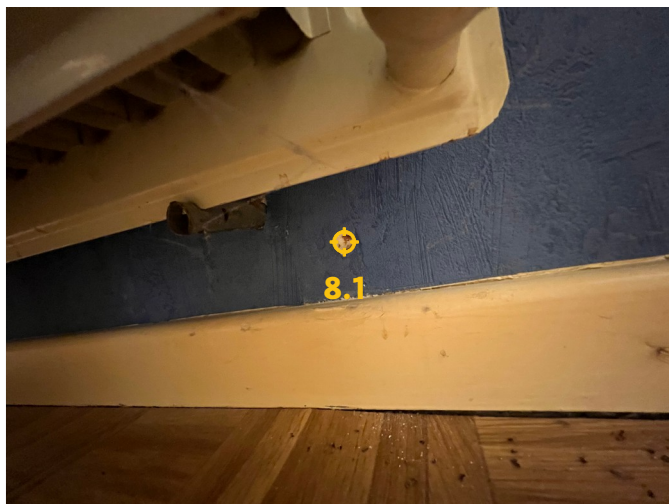
## Fiche 8: Pleisterwerk wanden

Geen asbest

| Opmerking | Het pleisterwerk aan de wanden werd bemonsterd in de slaapkamer 2 (individuele ruimte), in de stookruimte en in de keuken (natte ruimte). Er is geen trappenhal aanwezig in het appartement. De drie stalen werden verdeeld in één mengmonster. De aangegeven hoeveelheden berusten op een ruwe inschatting en kunnen niet letterlijk overgenomen worden in het kader van een meetstaat voor eventuele werken. Hieraan kunnen geen rechten worden ontleend. |

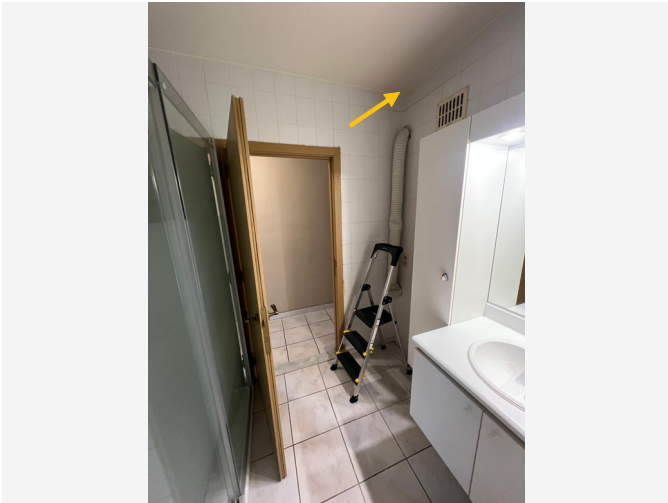
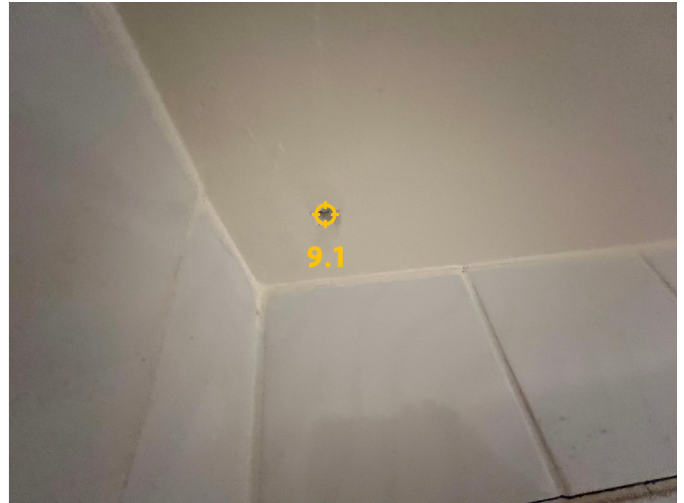
## Fiche 9: Pleisterwerk plafonds

Geen asbest

| Opmerking | Het pleisterwerk aan de plafonds werd bemonsterd in de slaapkamer 1 (individuele ruimte), in de stookruimte en in de badkamer (natte ruimte). Er is geen trappenhal aanwezig in het appartement. De drie stalen werden verdeeld in één mengmonster. De aangegeven hoeveelheden berusten op een ruwe inschatting en kunnen niet letterlijk overgenomen worden in het kader van een meetstaat voor eventuele werken. Hieraan kunnen geen rechten worden ontleend. |
