# Asbestinventarisatetest

Mechelsesteenweg 7/GLV, 2018 Antwerpen

Attestnummer : 20251031-000069.000

Uitgegeven op : 31.10.2025

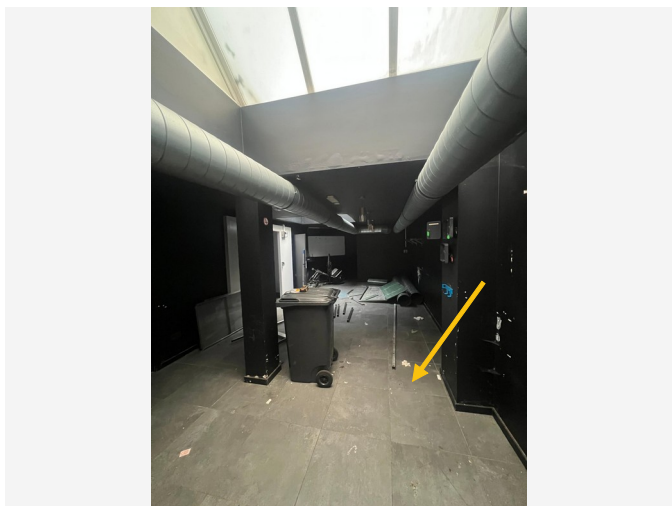
| Fiche 1: Vloerbekleding..... | 10 |

In alle ruimtes zijn tegels geplaatst. Al deze toepassingen zijn niet-asbestverdacht. In het kader van het niet destructief onderzoek konden eventuele onderliggende lagen niet geïnspecteerd worden.

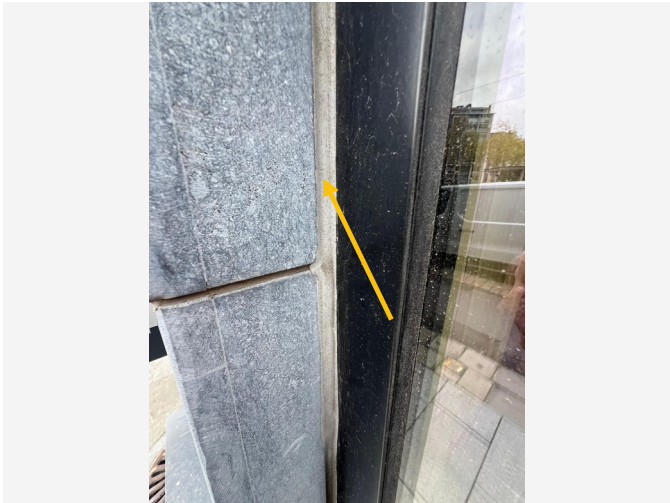
| Fiche 2: Afdichting schrijnwerk..... | 11 |

Geen verdachte mastieken waar te nemen tijdens de inspectie naar de afdichting van het schrijnwerk. In het kader van het niet destructief onderzoek konden eventuele onderliggende lagen niet geïnspecteerd worden.

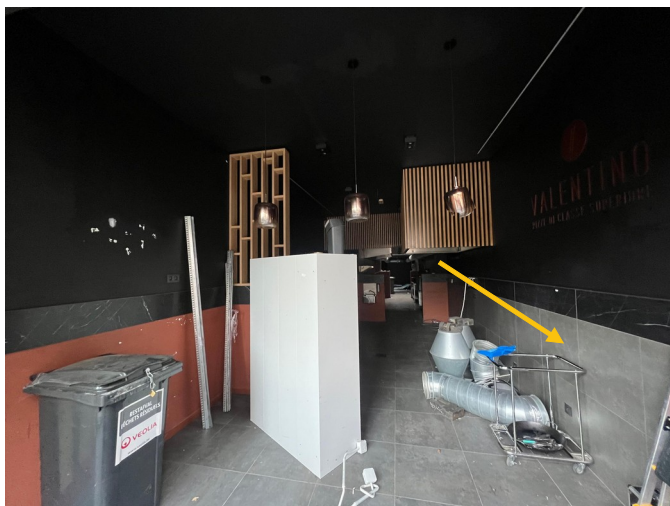
| Fiche 3: Lijm achter tegels..... | 12 |

Binnenwanden afgewerkt met een intacte laag tegels zonder zichtbare beschadigingen. Inspectie van de onderliggende lijmlaag of tegels zelf is niet mogelijk zonder uitbreiding naar een destructief onderzoek.

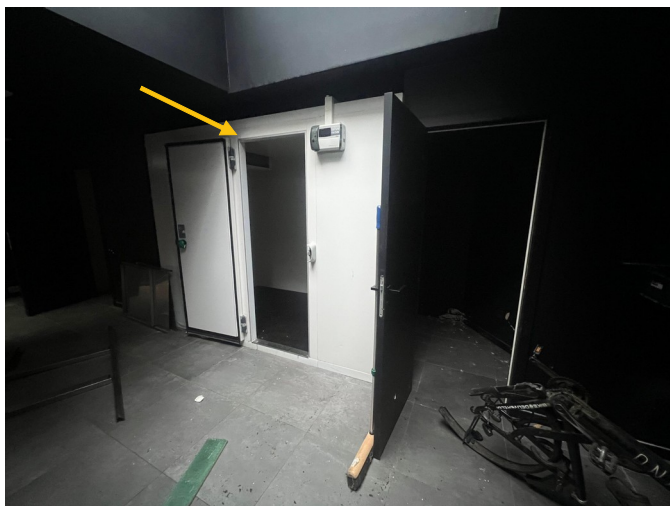
| Fiche 4: Koelcel..... | 13 |

De koelcel bevat geen asbestverdachte toepassingen. In het kader van het niet destructief onderzoek konden eventuele onderliggende lagen niet geïnspecteerd worden.

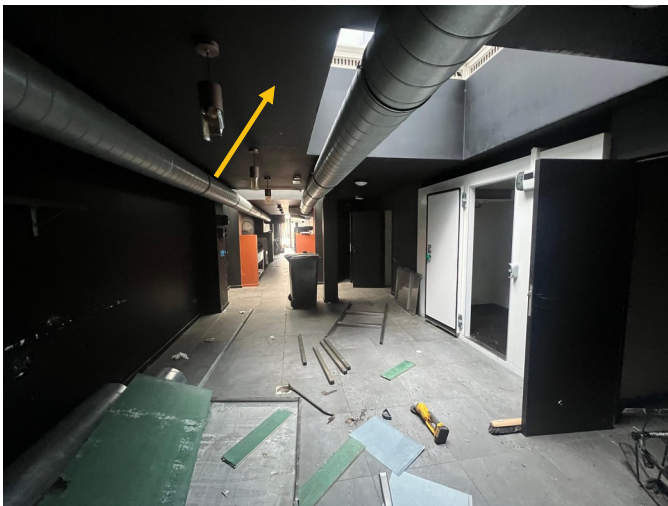
| Fiche 5: Valse plafonds..... | 14 |

In alle ruimtes zijn valse plafonds in Gyproc geplaatst. Deze toepassing is niet-asbestverdacht. In het kader van het niet destructief onderzoek konden eventuele onderliggende lagen niet geïnspecteerd worden.

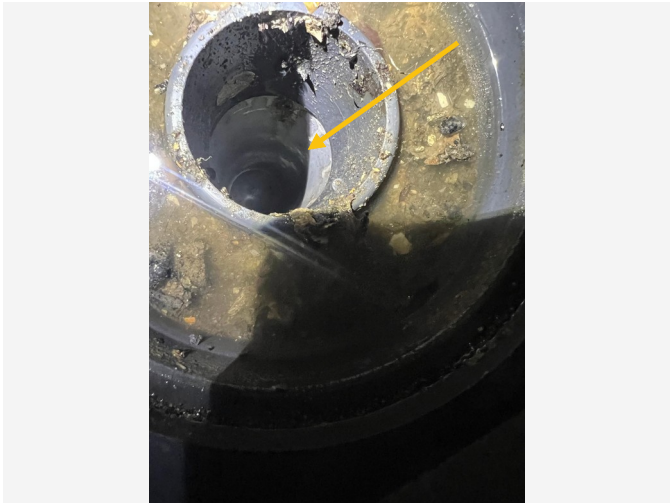
| Fiche 6: Buis controleput..... | 15 |

De afvoerbuys in de controleput is niet asbestverdacht.

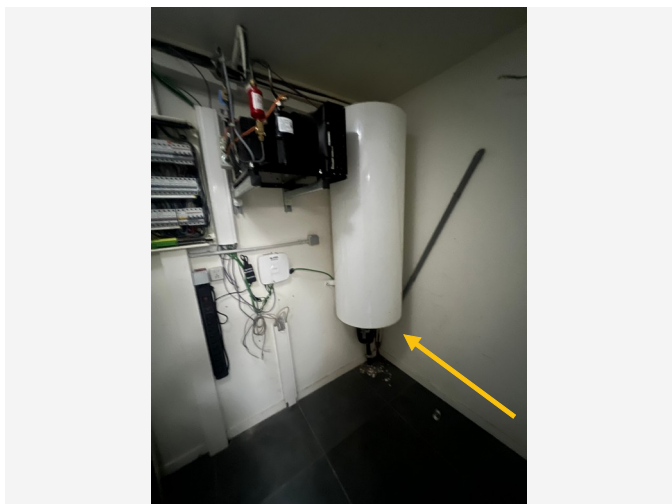
| Fiche 7: Boiler..... | 16 |

Uit de ketelkenplaat van de boiler Ariston 200 VERT 530 STEA MO kunnen we afleiden dat het productiejaar 2021 betreft. Omwille van het bouwjaar (na 1999) kunnen de toepassingen (dichtingen) in het toestel als niet-asbestverdacht worden beschouwd.

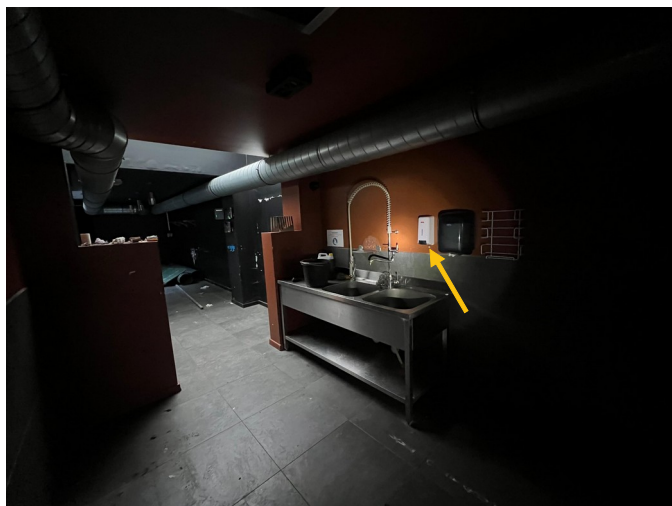
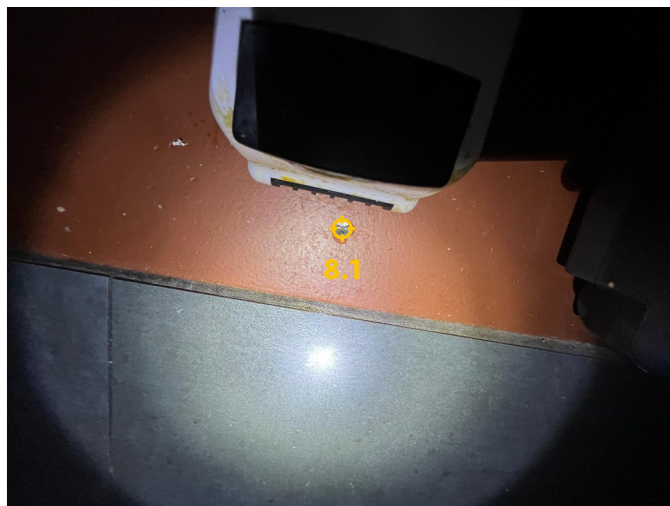
## Fiche 8: Pleisterwerk wanden

Geen asbest

| # | Type | Referentie | Resultaat |
|---|---|---|---|
| 8.1 | Mengmonster | MM01 | Geen asbest |

| Opmerking | <p>Het pleisterwerk aan de wanden werd bemonsterd in de technische ruimte (individuele ruimte) en ter hoogte van de keukenblok (natte ruimte). Er is geen gang aanwezig in het handelspand, evenmin een trappenhall noch een stookplaats. De twee stalen werden verdeeld in één mengmonster. De aangegeven hoeveelheden berusten op een ruwe inschatting en kunnen niet letterlijk overgenomen worden in het kader van een meetstaat voor eventuele werken. Hieraan kunnen geen rechten worden ontleend.</p> |
