# Asbestinventarisatetest

Joseph Deckerslaan 18/101, 2100 Antwerpen

Attestnummer : 20251101-000001.000

## Zone 1: Appartement bus 101

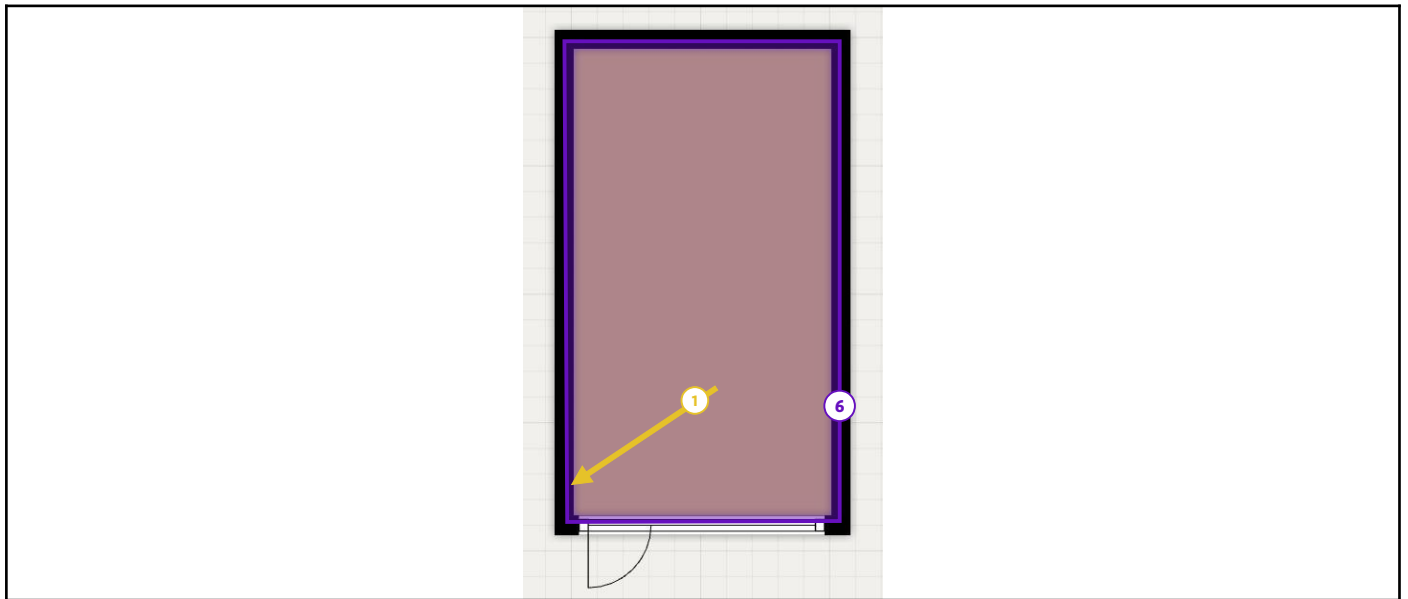
## Plan 1.3: Plan garagebox 7: bakeliet

| Beschrijving | Type | Actie |
|---|---|---|
| 1. Bakeliet schakelaars/stopcontacten | Asbestmateriaal | Zorgvuldig beheren |
| 6. Garagebox 7 | Advies | - |

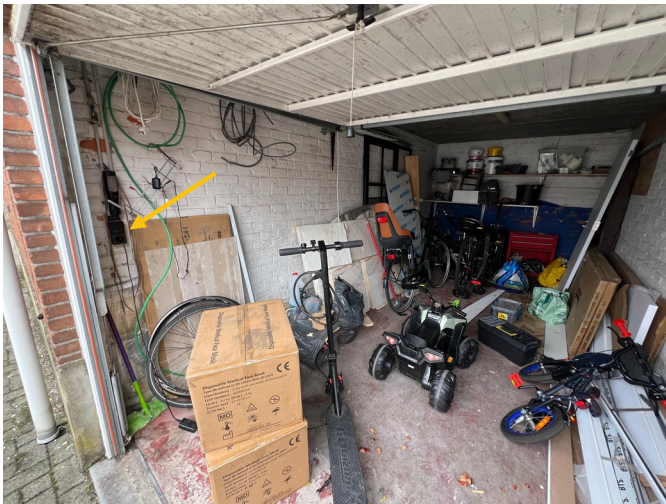
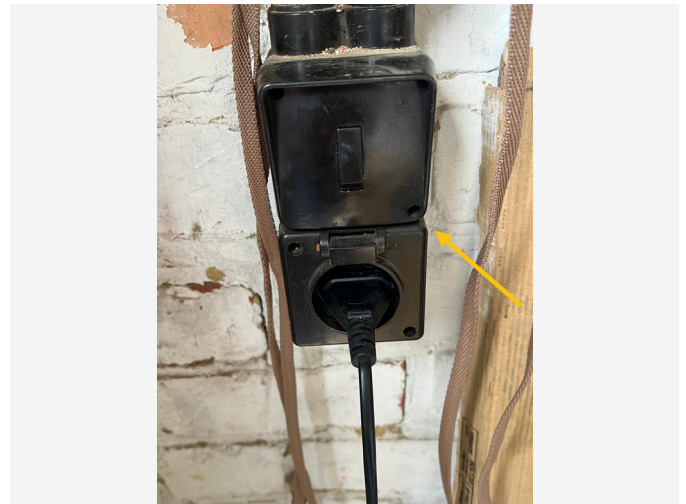
| Fiche 1: Bakeliet schakelaars/stopcontacten..... | 12 |

Het asbestmateriaal valt onder de mijlpaal van 2040.

| Eindbeoordeling materiaalisico | Laag materiaalisico en/of verlaagde kans op vezelvrijgave |

| Asbestsoort (vezeltype) | Crocidoliet aanwezig |
| Toestand van het materiaal | Onbeschadigd, niet verweerd |

| Beschrijving | Bakeliet schakelaars/stopcontacten |
| Opmerking | In de garagebox hangen een oude schakelaar en een oud stopcontact die bakeliet kunnen bevatten. Geen staalname mogelijk conform de bepalingen voorzien in de Welzijnswet (elektrische spanning - veiligheid). De aangegeven hoeveelheden berusten op een ruwe inschatting en kunnen niet letterlijk overgenomen worden in het kader van een meetstaat voor eventuele werken. Hieraan kunnen geen rechten worden ontleend. |

- Zorg voor een veilig beheer. Vermijd het beschadigen van het asbestmateriaal. Controleer de toestand jaarlijks op wijzigingen.
- Voer bijkomende staalname(s) uit.

- Eenvoudige handelingen: mag via doe-het-zelf of door werknemer(s) met opleidingsattest eenvoudige handelingen  
Deze toepassing kan door een aannemer die over een opleidingsattest eenvoudige handelingen beschikt of door een particulier (doe-het-zelf), verwijderd worden indien er geen verhoogd risico op vrijgave van asbestvezels (max. concentratie 0,01 vezels/cm<sup>3</sup> - CODEX Art. VI.3-54) ontstaat en de toepassing voorafgaand wordt gefixeerd/bevochtigd; de individuele elementen zonder machinale werktuigen (boormachine, slijpschijf, hogedrukreiniger,...) en zonder breken of gooien een voor een losgemaakt worden; en ten slotte dubbel en luchtdicht verpakt weggevoerd worden naar een erkend afvalpunt (recyclagepark).

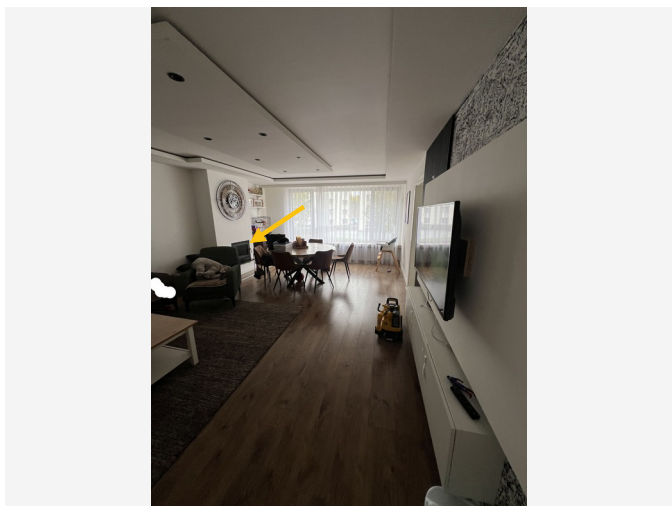
| Fiche 2: Haard..... | 17 |

De toepassingen in en rond de haard zijn niet-asbestverdacht. In het kader van het niet destructief onderzoek konden eventuele onder- of bovenliggende elementen niet geïnspecteerd worden.

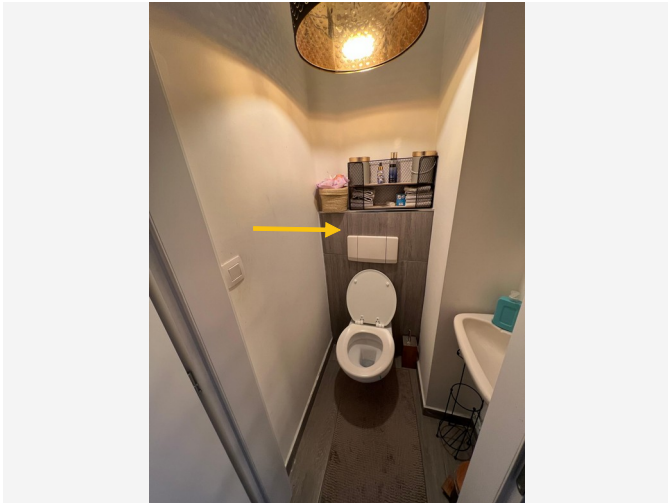
| Fiche 3: Tegellijm achter faiencetegels..... | 18 |

Binnenwanden in de badkamer en in het toilet afgewerkt met een intacte laag faiencetegels zonder zichtbare beschadigingen. Inspectie van de onderliggende lijmlaag of tegels zelf is niet mogelijk zonder uitbreiding naar een destructief onderzoek.

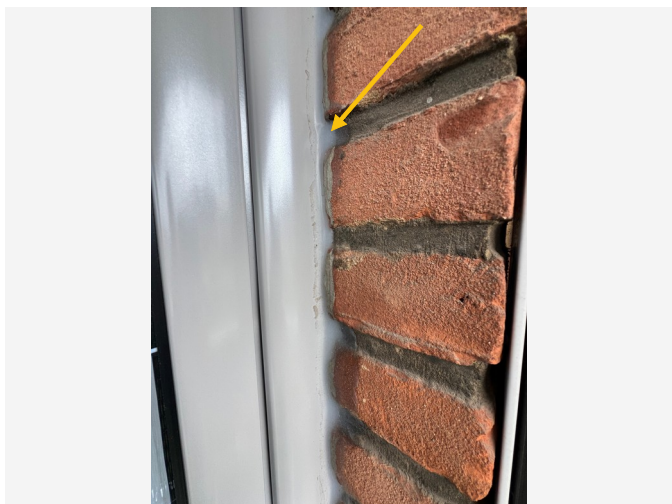
| Fiche 4: Afdichting schrijnwerk..... | 19 |

Geen verdachte mastieken waar te nemen tijdens de inspectie naar de afdichting van het schrijnwerk. In het kader van het niet destructief onderzoek konden eventuele onderliggende lagen niet geïnspecteerd worden.

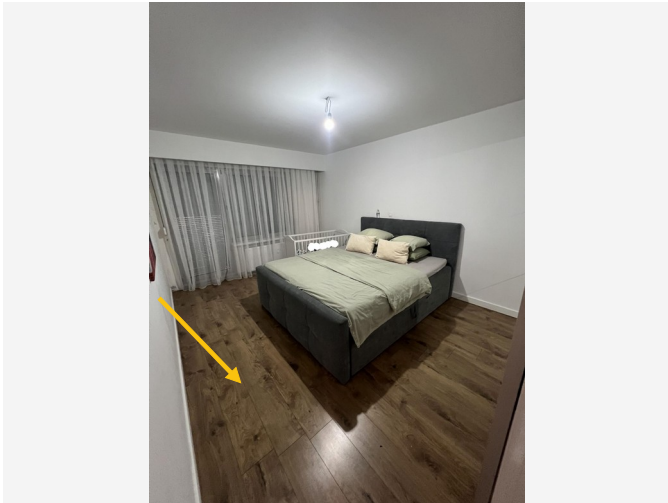
| Fiche 5: Diverse vloerbekleding..... | 20 |

In de keuken, in de badkamer en in het toilet zijn tegels geplaatst. In de leefruimte, in de hal en in de slaapkamers 1, 2, 3 en 4 ligt laminaat. Al deze toepassingen zijn niet-asbestverdacht. In het kader van het niet destructief onderzoek konden eventuele onderliggende lagen niet geïnspecteerd worden.

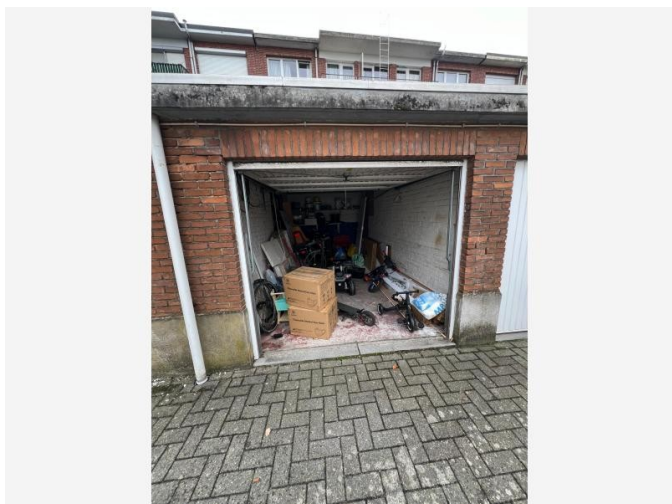
| Fiche 6: Garagebox 7..... | 21 |

De garagebox 7 (kleiner dan 20m<sup>2</sup> doch deel uitmakend van een groter bouwkundig geheel) bestaat uit niet-asbestverdachte toepassingen voor wat betreft de wanden (baksteen), de vloer (beton) en het plafond (beton). De poort is vervaardigd uit metaal. In het kader van het niet destructief onderzoek konden eventuele onderliggende lagen niet geïnspecteerd worden. De dakafdichting behoort tot de gemeenschappelijke delen van het complex die thans geen deel uitmaken van de huidige opdracht.

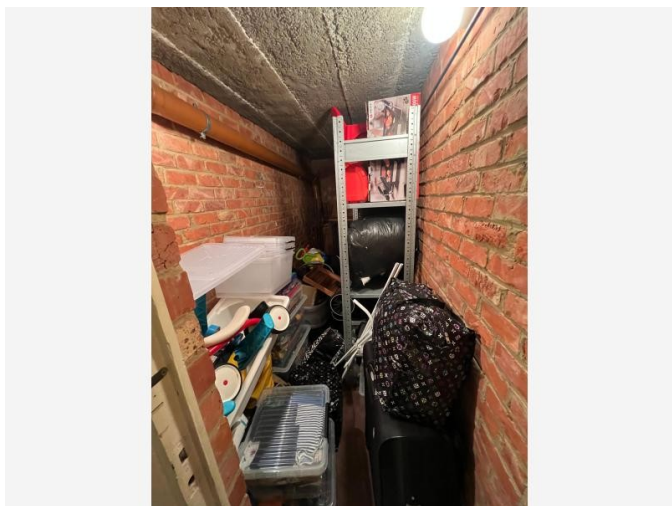
| Fiche 7: Kelderberging 5..... | 22 |

De privatieve kelderberging 5 bestaat uit niet-asbestverdachte toepassingen voor wat betreft de wanden (baksteen), de vloer (beton) en het plafond (beton). In het kader van het niet destructief onderzoek konden eventuele onderliggende lagen niet geïnspecteerd worden.

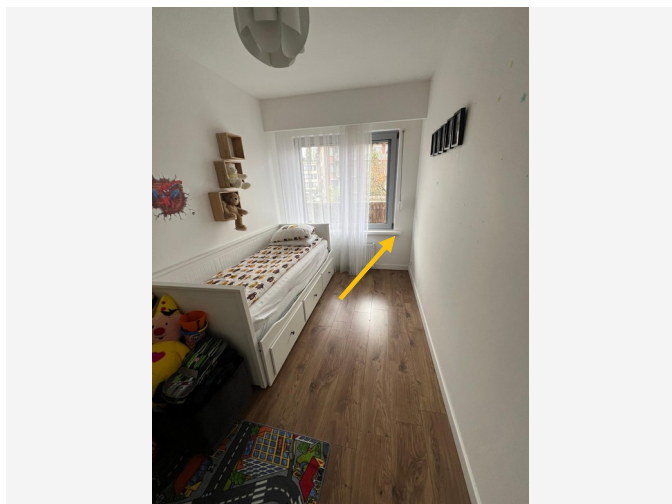
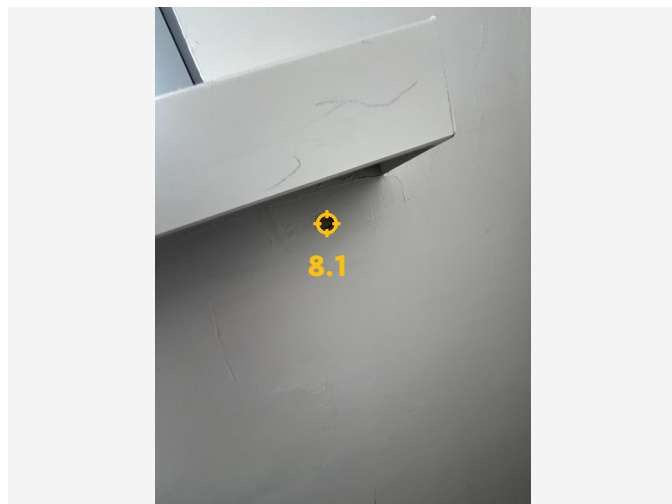
## Fiche 8: Pleisterwerk wanden

Geen asbest

| # | Type | Referentie | Resultaat |
|---|---|---|---|
| 8.1 | Mengmonster | MM02 | Geen asbest |

| Opmerking | Het pleisterwerk aan de wanden werd bemonsterd in de slaapkamer 2 (individuele ruimte) en in de keuken (natte ruimte). Er is geen stookruimte (collectieve verwarming) noch een trappenhall aanwezig in het appartement. De twee stalen werden verdeeld in één mengmonster. De aangegeven hoeveelheden berusten op een ruwe inschatting en kunnen niet letterlijk overgenomen worden in het kader van een meetstaat voor eventuele werken. Hieraan kunnen geen rechten worden ontleend. |

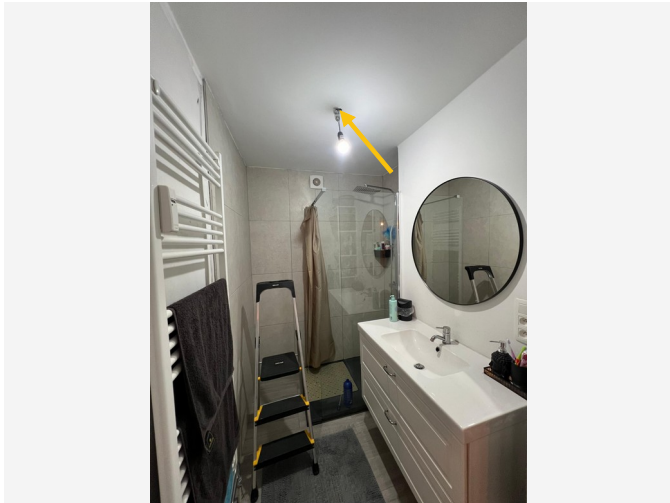
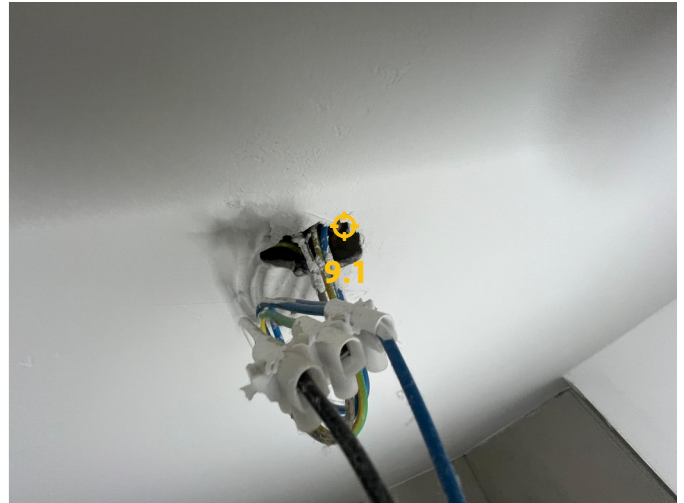
## Fiche 9: Pleisterwerk plafonds

Geen asbest

| # | Type | Referentie | Resultaat |
|---|---|---|---|
| 9.1 | Mengmonster | MM01 | Geen asbest |

| Opmerking | Het pleisterwerk aan de plafonds werd bemonsterd in de slaapkamer 4 (individuele ruimte) en in de badkamer (natte ruimte) telkens ter hoogte van een bestaande beschadiging. Er is geen stookruimte (collectieve verwarming) noch een trappenhuis aanwezig in het appartement. De twee stalen werden verdeeld in één mengmonster. De aangegeven hoeveelheden berusten op een ruwe inschatting en kunnen niet letterlijk overgenomen worden in het kader van een meetstaat voor eventuele werken. Hieraan kunnen geen rechten worden ontleend. |
