# Asbestinventarisatetest

Daniël Baginierlaan 7/201, 2660 Antwerpen

Attestnummer : 20251202-000160.000

## Zone 1: Appartement bus 201

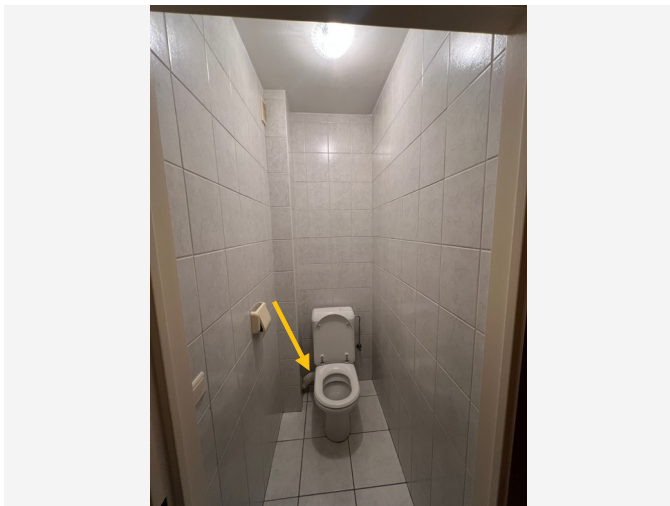
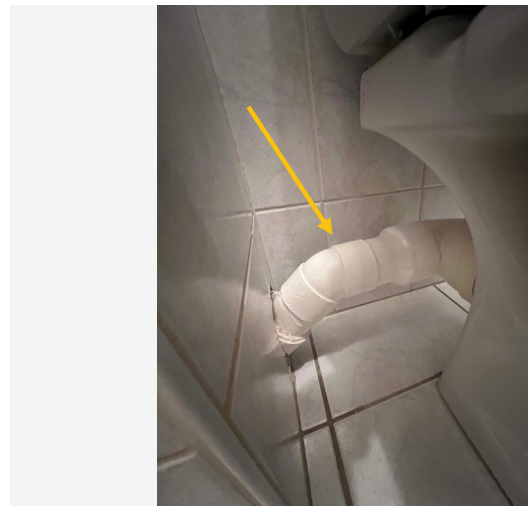
De afvoer van het toilet is niet-asbestverdacht voor wat betreft het zichtbare gedeelte. In het kader van het niet destructief onderzoek konden eventuele onder- of bovenliggende elementen niet geïnspecteerd worden.

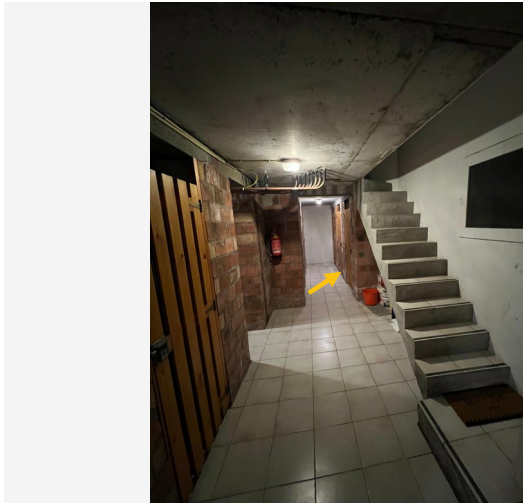
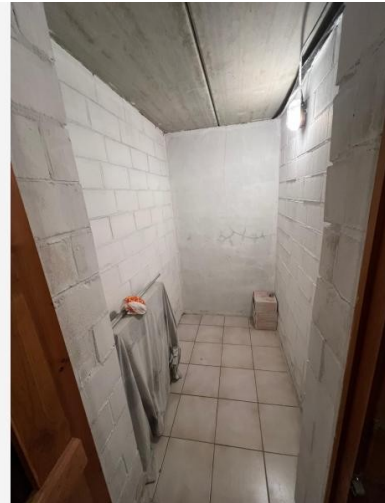
De privatieve kelderberging 2 die bij het appartement bus 201 hoort bestaat uit niet-asbestverdachte toepassingen voor wat betreft de wanden (betonblokken), de vloer (tegels) en het plafond (beton). In het kader van het niet destructief onderzoek konden eventuele onderliggende lagen niet geïnspecteerd worden.

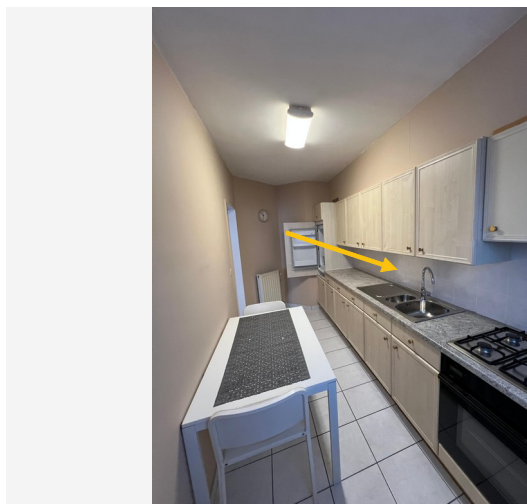
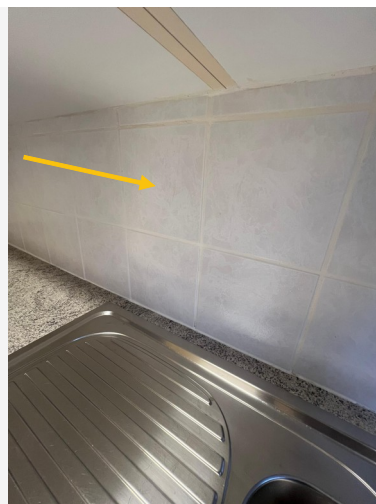
Binnenwanden in de keuken, in de badkamer en in het toilet afgewerkt met een intacte laag faïencetegels zonder zichtbare beschadigingen. Inspectie van de onderliggende lijmlaag is niet mogelijk zonder uitbreiding naar een destructief onderzoek.

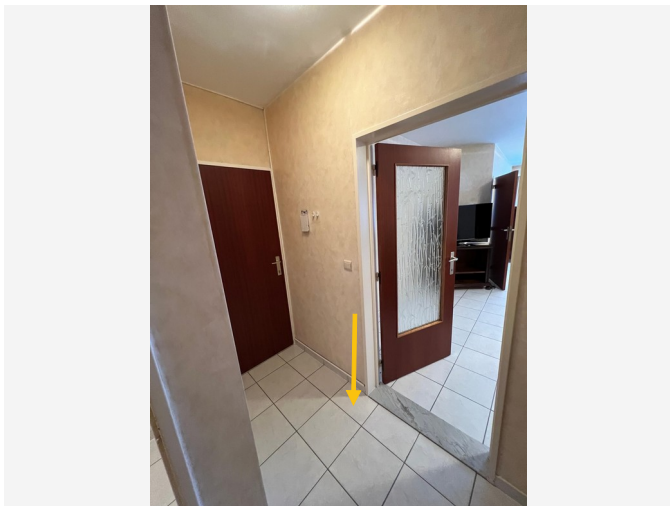
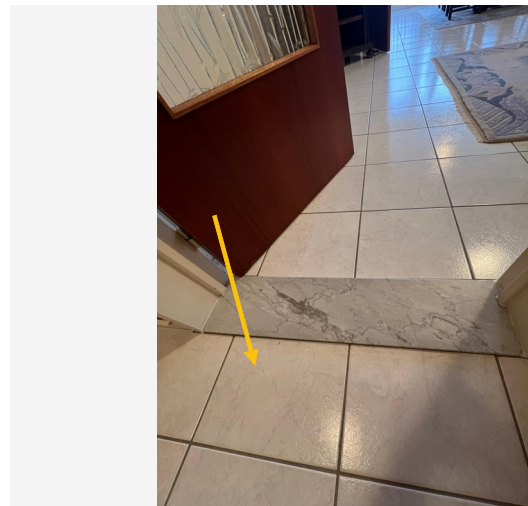
In alle ruimtes zijn niet-asbestverdachte tegels en plinten geplaatst. In het kader van het niet destructief onderzoek konden eventuele onderliggende lagen niet geïnspecteerd worden.

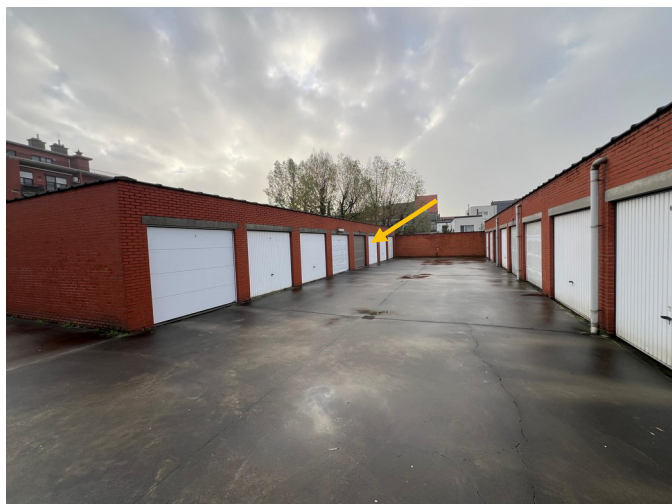
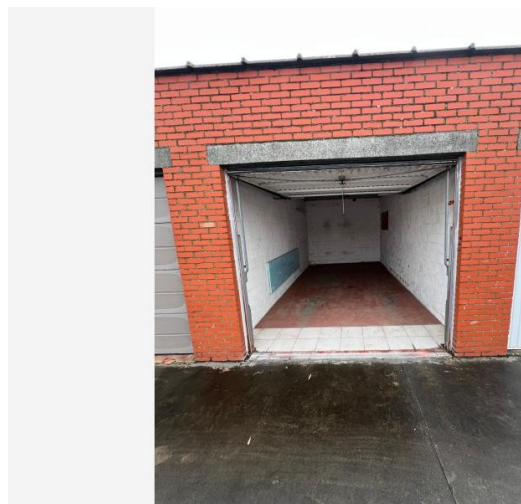
De garagebox 27 (kleiner dan 20 m<sup>2</sup> doch deel uitmakend van een groter bouwkundig geheel) die bij het appartement bus 201 hoort bestaat uit niet-asbestverdachte toepassingen voor wat betreft de wanden (snelbouw), de vloer (beton) en het plafond (beton). De poort is vervaardigd uit metaal. In het kader van het niet destructief onderzoek konden eventuele onderliggende lagen niet geïnspecteerd worden.

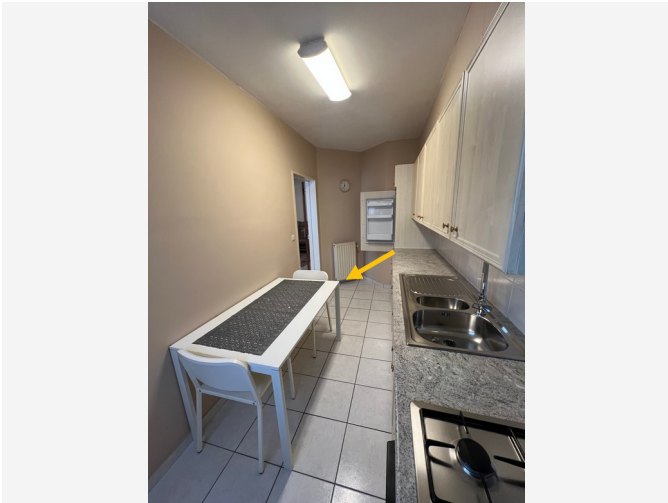
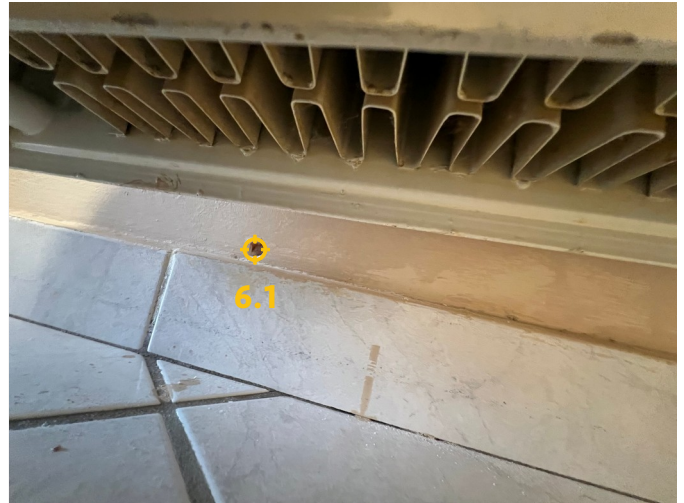
## Fiche 6: Pleisterwerk wanden

Geen asbest

| Opmerking | Het pleisterwerk aan de wanden werd bemonsterd in de slaapkamer 1 (individuele ruimte), in de berging waar de ketel staat opgesteld (stookruimte) en in de keuken (natte ruimte). Er is geen trappenhuis aanwezig in het appartement. De drie stalen werden verdeeld in één mengmonster. De aangegeven hoeveelheden berusten op een ruwe inschatting en kunnen niet letterlijk overgenomen worden in het kader van een meetstaat voor eventuele werken. Hieraan kunnen geen rechten worden ontleend. |

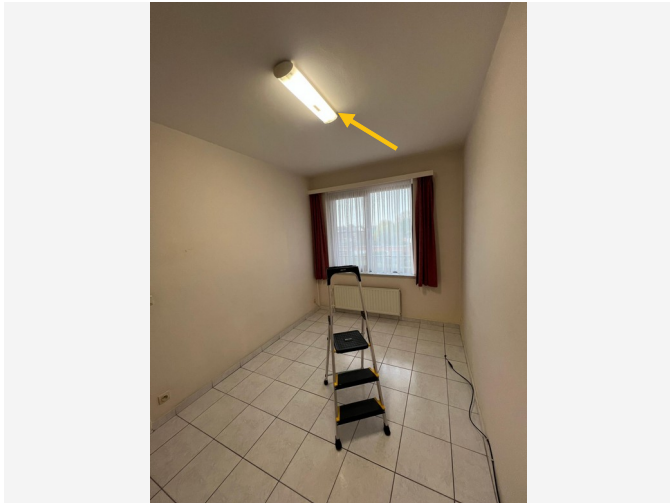
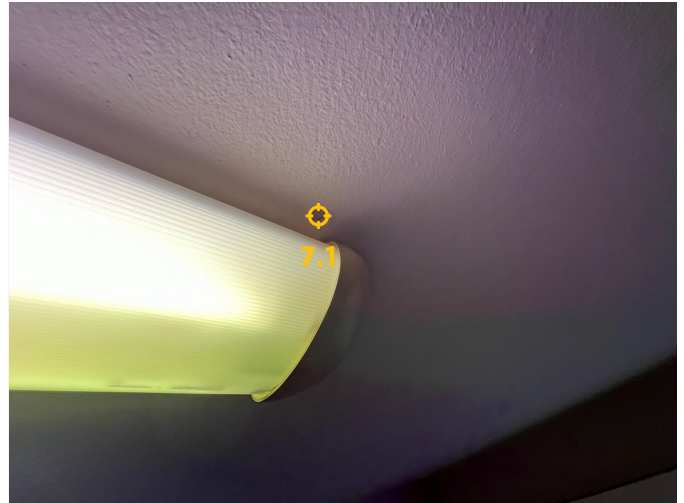
## Fiche 7: Pleisterwerk plafonds

Geen asbest

| Opmerking | Het pleisterwerk aan de plafonds werd bemonsterd in de slaapkamer 1 (individuele ruimte), in de berging waar de ketel staat opgesteld (stookruimte) en in de badkamer (natte ruimte). Er is geen trappenhuis aanwezig in het appartement. De drie stalen werden verdeeld in één mengmonster. De aangegeven hoeveelheden berusten op een ruwe inschatting en kunnen niet letterlijk overgenomen worden in het kader van een meetstaat voor eventuele werken. Hieraan kunnen geen rechten worden ontleend. |

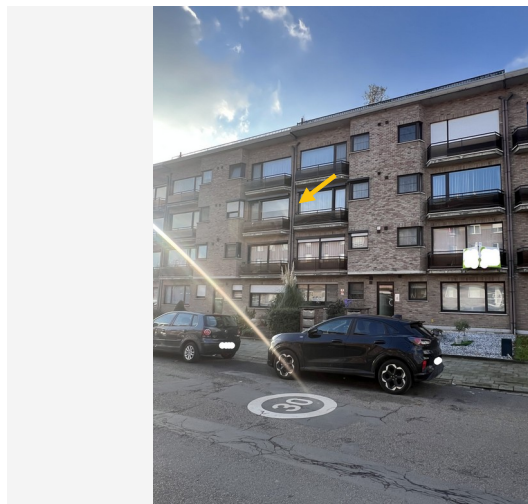
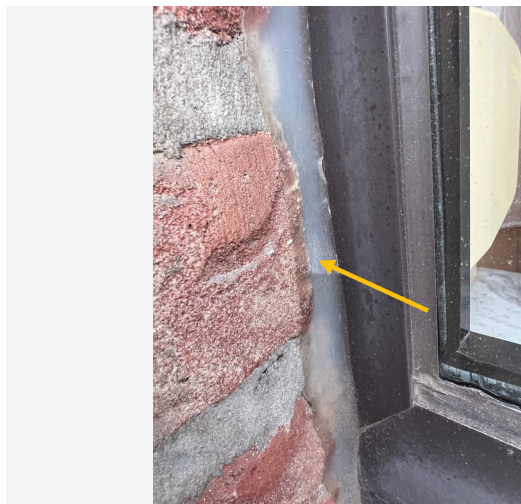
### Fiche 8: Afdichtingsmateriaal aan schrijnwerk

| Beschrijving | Notitie | Terug te vinden op plannen |
|---|---|---|
| Fiche 8: Afdichtingsmateriaal aan schrijnwerk | Geen verdachte mastieken waar te nemen tijdens de inspectie naar de afdichting van het schrijnwerk. In het kader van het niet destructief onderzoek konden eventuele onderliggende lagen niet geïnspecteerd worden. | - |

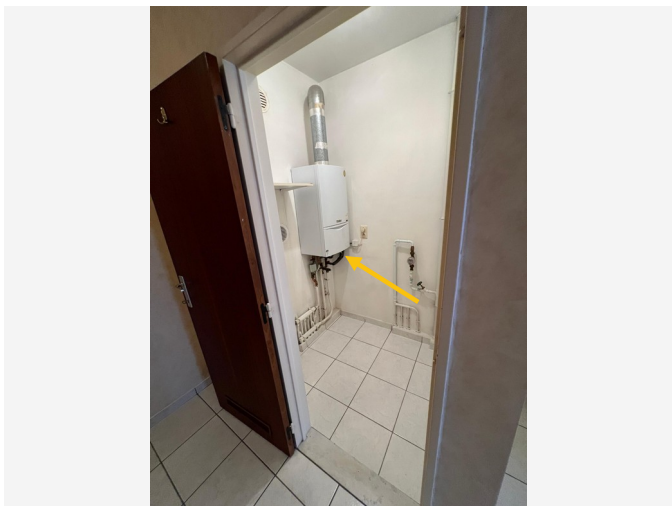
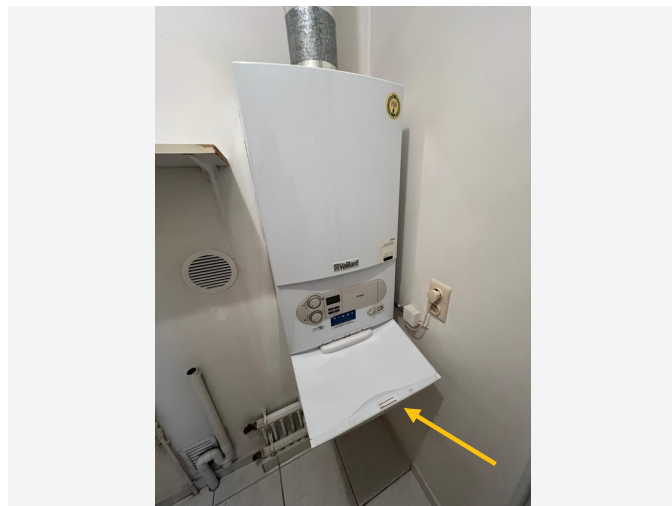
## Fiche 9: Materialen aan de stookketel

| Beschrijving | Notitie | Terug te vinden op plannen |
|---|---|---|
| Fiche 9: Materialen aan de stookketel | Uit de ketelkenplaat van de ketel Vaillant Atmotec Plus VUW BE 280/3-5 kunnen we afleiden dat het productiejaar 2010 betreft. Omwille van het bouwjaar (na 2000) kunnen de toepassingen (dichtingen) in het toestel als niet-asbestverdacht worden beschouwd. Ook rond de stookketel bevinden zich geen asbestverdachte materialen. | - |
