## Rapportage asbestinventarisatie

Adres : Klaverbladdreef 2-4  
Postcode en plaats : 2660 Antwerpen  
Referentie : 202300599  
Versie : 2  
Datum rapport : 04/09/2023

Opdrachtgever : VME Zwaluwhof (p/a Original Immo)  
Contactpersoon : /  
Adres : Klaverbladdreef 2-4  
Plaats : 2660 Antwerpen

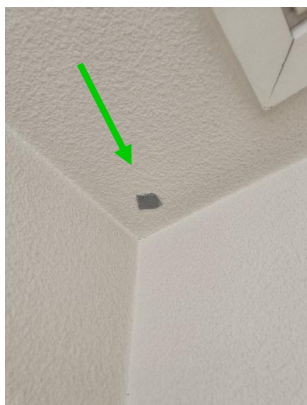
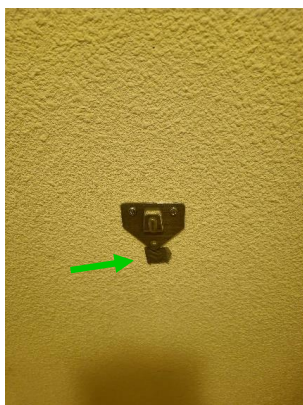
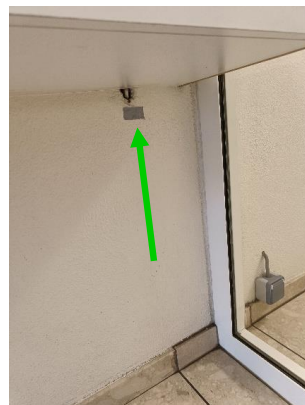
### TOEPASSING 01: Beploistering

**Locatie** : Trappenhal nr.2 en nr.4, Gang nr.2 en nr.4  
**Verdieping** : Alle verdiepen  
**Overige vindplaatsen** :

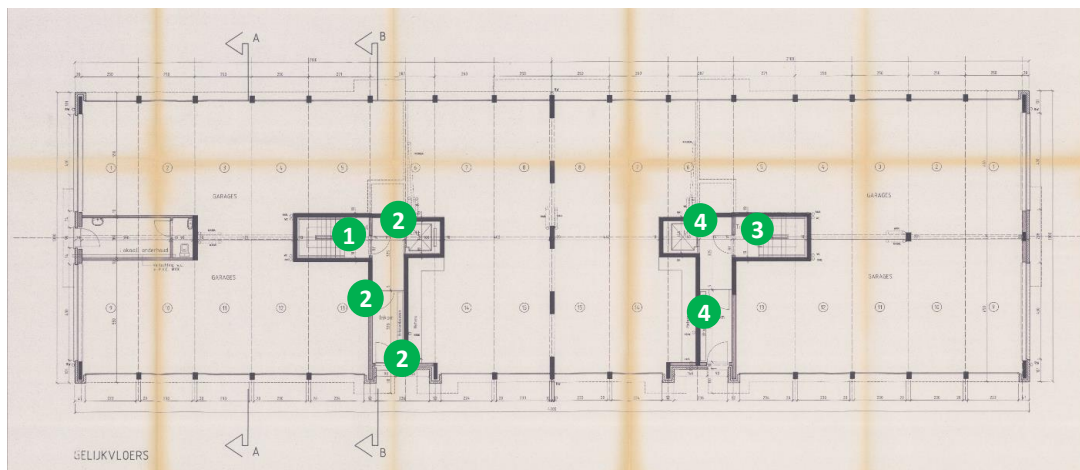
Gelijkvloers

MS003 Trappenhall nr.4: **3** Gang nr.4: **4**

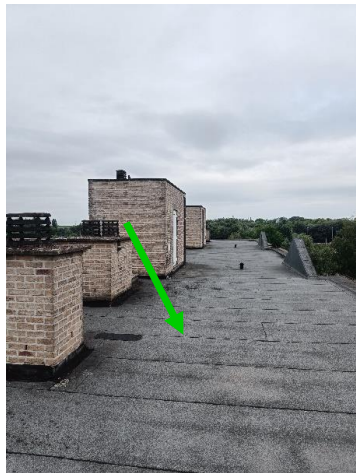
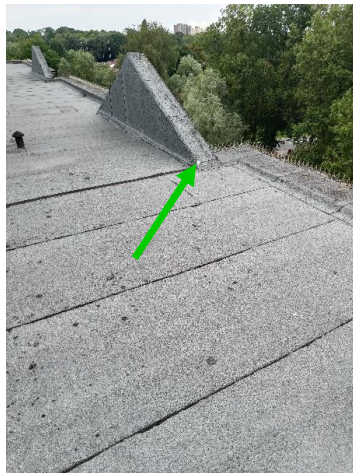
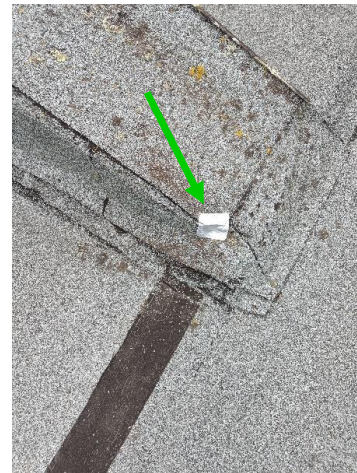
## TOEPASSING 02: Roofing

**Locatie** : Plat dak  
**Verdieping** : Dak  
**Overige vindplaatsen** :
