# Asbestinventarisatetest

Haspengouwstraat 15/4, 2660 Antwerpen

Attestnummer : 20251205-000110.000

Uitgegeven op : 05.12.2025

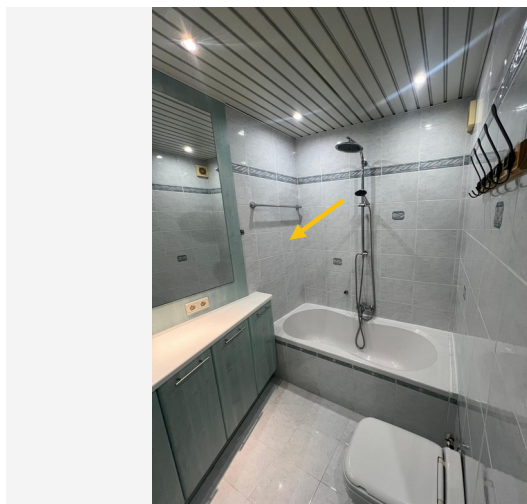
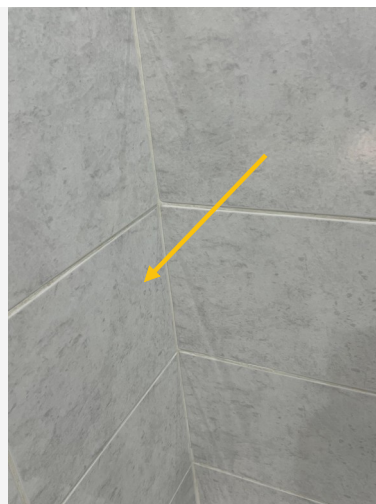
Binnenwanden in het toilet en in de badkamer afgewerkt met een intacte laag faiencetegels zonder zichtbare beschadigingen. Inspectie van de onderliggende lijmlaag is niet mogelijk zonder uitbreiding naar een destructief onderzoek.

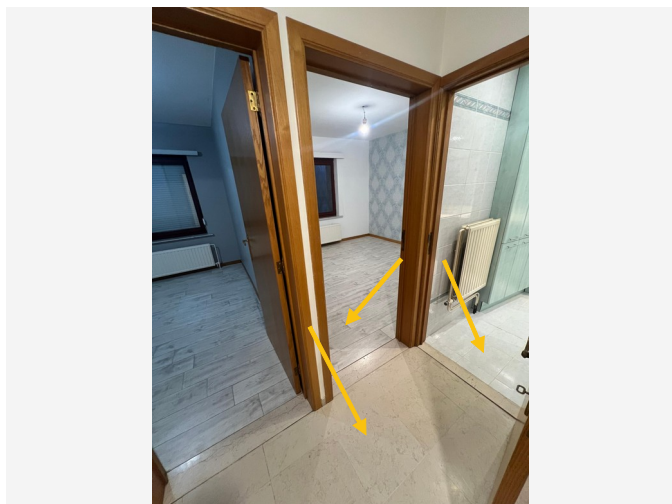
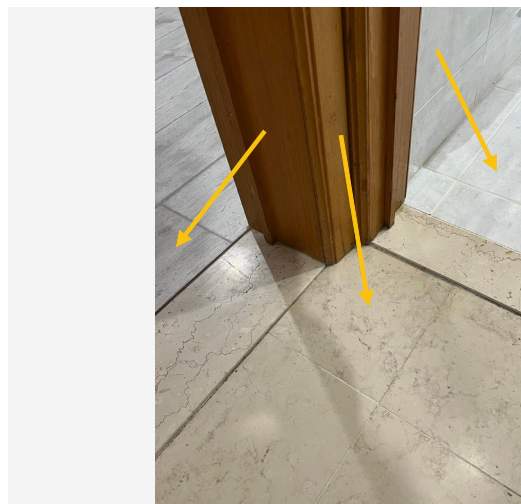
In de slaapkamers 1 en 2 ligt laminaat. In alle andere ruimtes zijn tegels geplaatst. Al deze toepassingen zijn niet-asbestverdacht. In het kader van het niet destructief onderzoek konden eventuele onderliggende lagen niet geïnspecteerd worden.

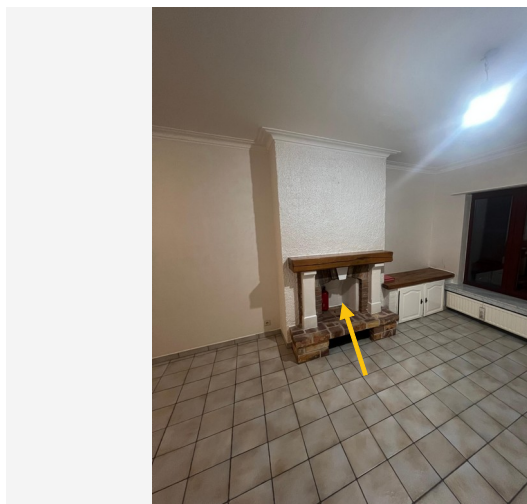
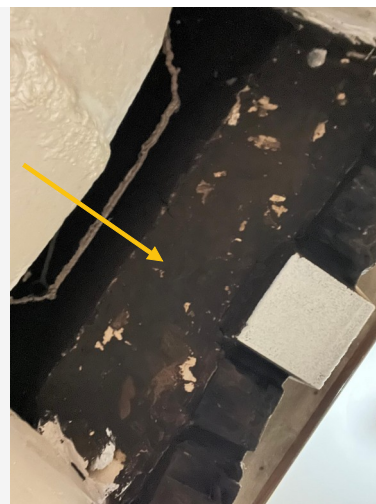
De toepassingen in en rond de open haard zijn niet-asbestverdacht voor wat betreft het zichtbare gedeelte. In het kader van het niet destructief onderzoek konden eventuele onder- of bovenliggende elementen niet geïnspecteerd worden.

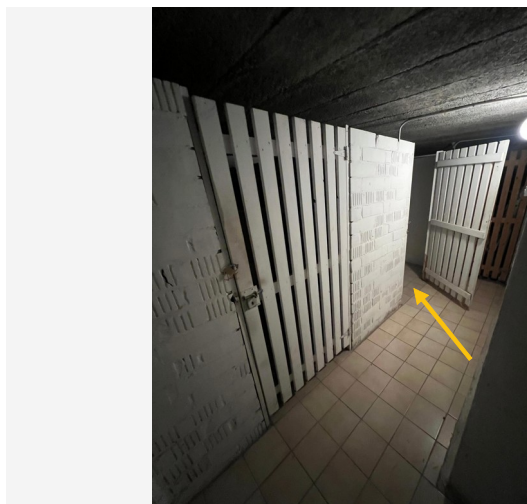
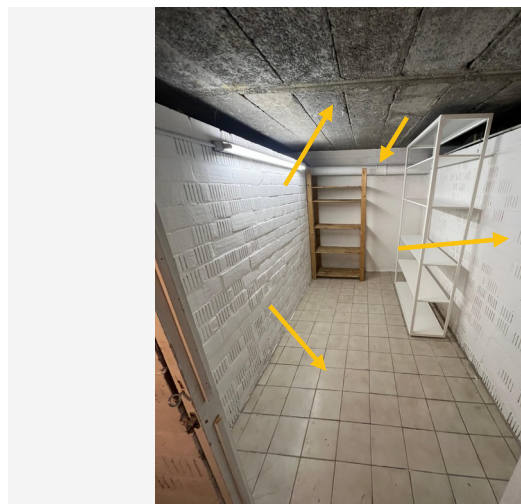
De privatieve kelderberging nr. 7 hoort bij het appartement bus 4 en bestaat uit niet-asbestverdachte toepassingen voor wat betreft de wanden (baksteen), de vloer (tegels) en het plafond (beton). De deur is vervaardigd uit hout. In het kader van het niet destructief onderzoek konden eventuele onderliggende lagen niet geïnspecteerd worden. De buis die door de kelderberging loopt is niet-asbestverdacht.

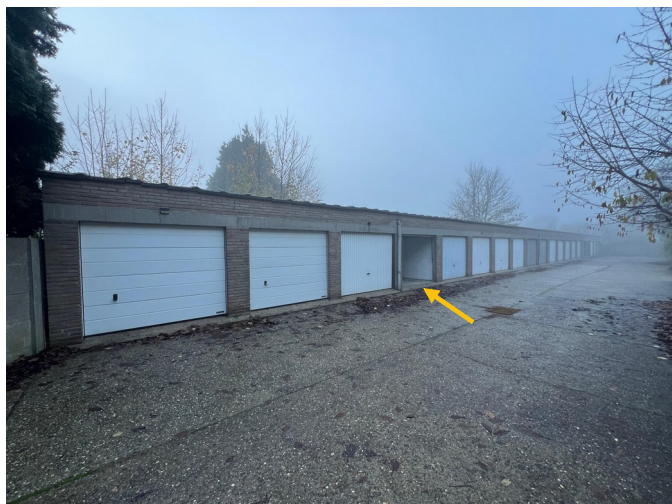
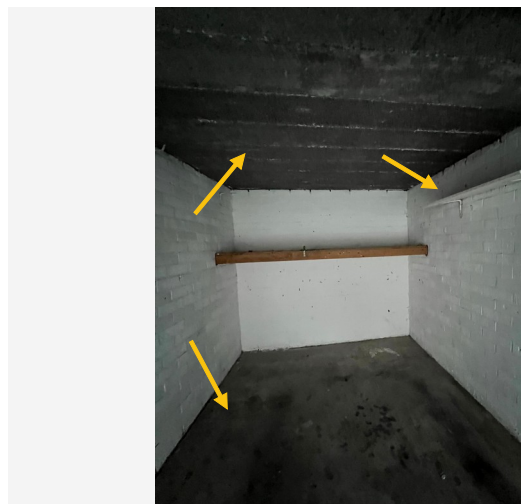
De garagebox nr. 4 (kleiner dan 20 m<sup>2</sup> maar deel uitmakend van een groter bouwkundig geheel) hoort bij het appartement bus 4 en bestaat uit niet-asbestverdachte toepassingen voor wat betreft de wanden (baksteen), de vloer (beton) en het plafond (beton). De poort is vervaardigd uit metaal. In het kader van het niet destructief onderzoek konden eventuele onderliggende lagen niet geïnspecteerd worden.

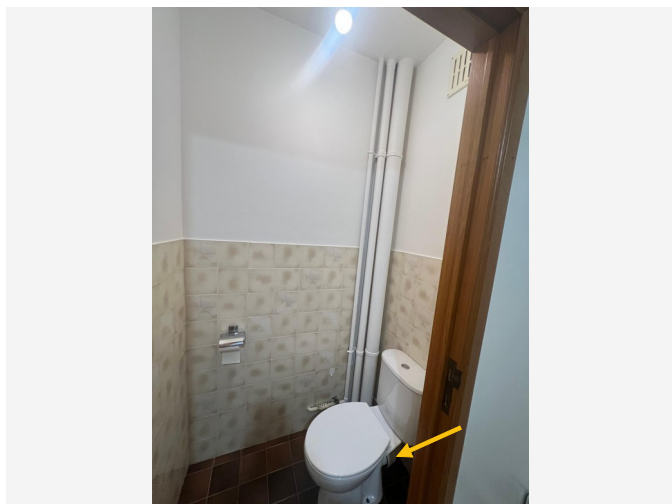
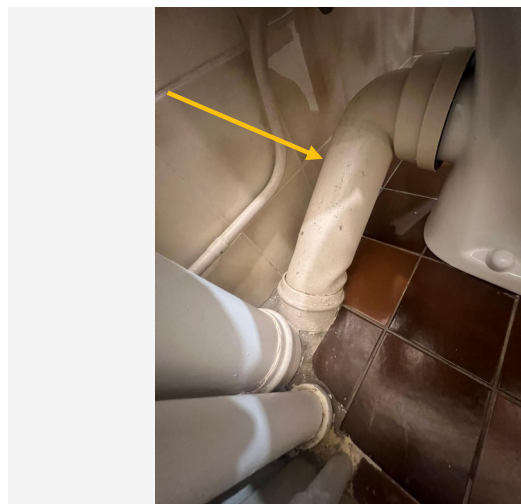
De afvoer van het toilet is niet-asbestverdacht voor wat betreft het zichtbare gedeelte. In het kader van het niet destructief onderzoek konden eventuele onder- of bovenliggende elementen niet geïnspecteerd worden.

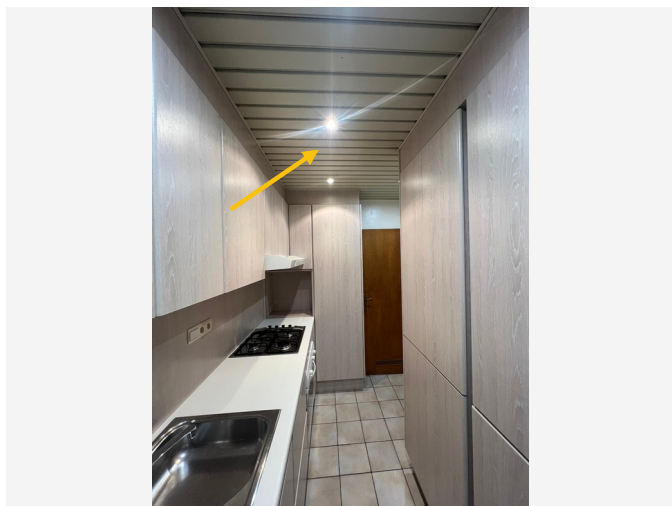
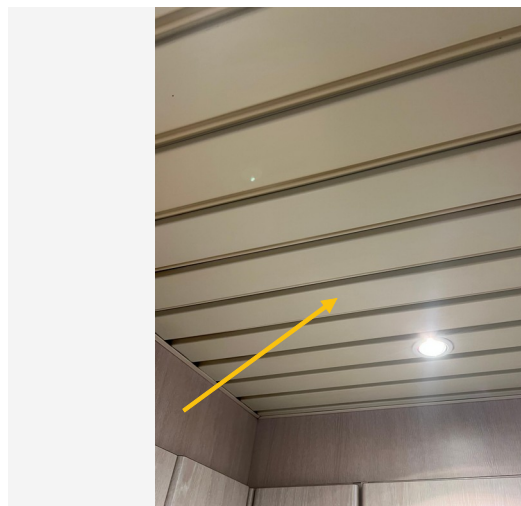
In de keuken en in de badkamer zijn valse plafonds in metaal geplaatst. Deze toepassing is niet-asbestverdacht. In het kader van het niet destructief onderzoek konden eventuele onderliggende lagen niet geïnspecteerd worden.

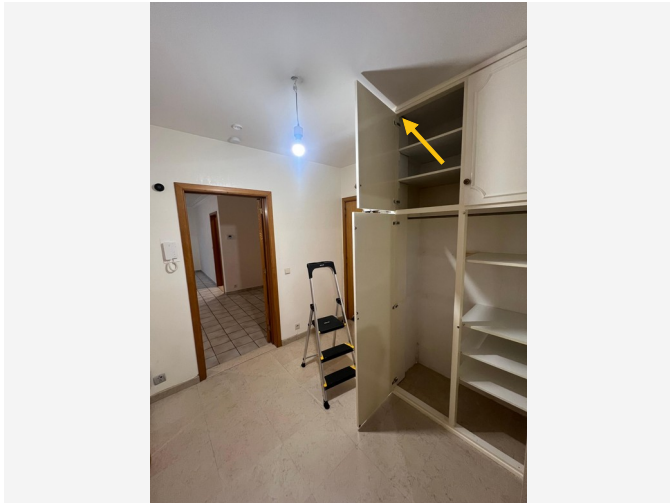
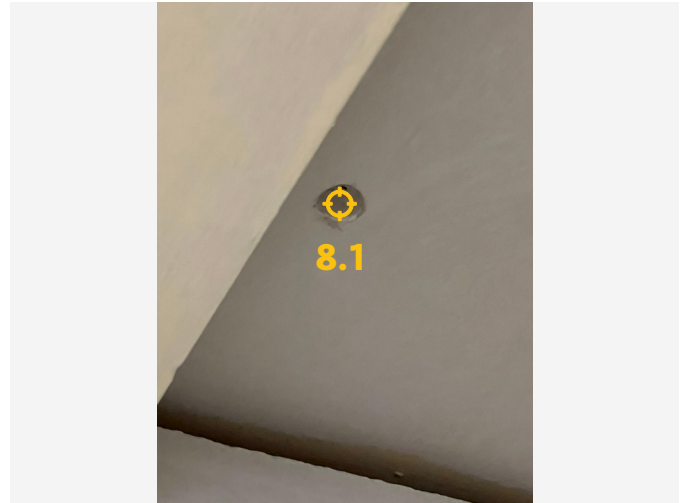
## Fiche 8: Pleisterwerk plafonds

Geen asbest

| Opmerking | <p>Het pleisterwerk aan de plafonds werd bemonsterd in de ingemaakte kast in de hal (individuele ruimte) en in de keuken waar de ketel staat opgesteld (stookruimte en natte ruimte). Er is geen trappenhal aanwezig in het appartement. In de badkamer is er geen zichtbaar pleisterwerk aan de plafonds aanwezig (vals plafond). De twee stalen werden verdeeld in één mengmonster. De aangegeven hoeveelheden berusten op een ruwe inschatting en kunnen niet letterlijk overgenomen worden in het kader van een meetstaat voor eventuele werken. Hieraan kunnen geen rechten worden ontleend.</p> |

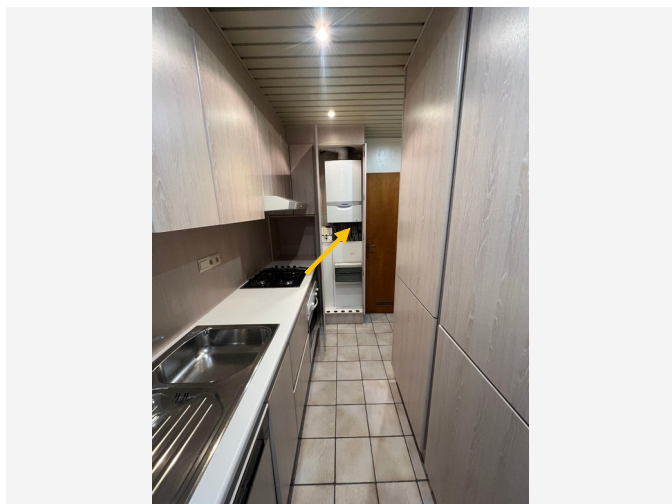
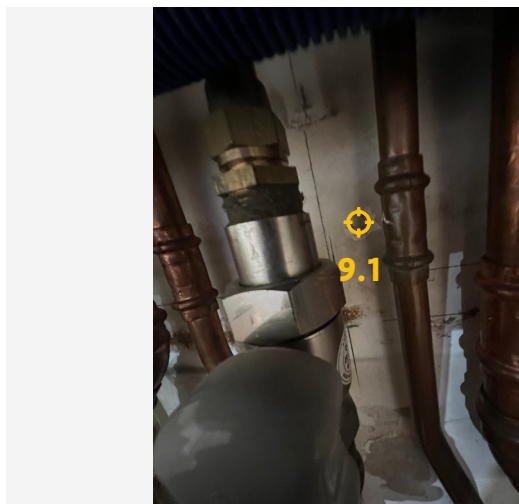
## Fiche 9: Pleisterwerk wanden

Geen asbest

| Opmerking | Het pleisterwerk aan de wanden werd bemonsterd in de ingemaakte kast in de hal (individuele ruimte) en in de keuken waar de ketel staat opgesteld (stookruimte en natte ruimte). Er is geen trappenhal aanwezig in het appartement. In de badkamer is er geen zichtbaar pleisterwerk aan de wanden aanwezig (betegeld). De twee stalen werden verdeeld in één mengmonster. De aangegeven hoeveelheden berusten op een ruwe inschatting en kunnen niet letterlijk overgenomen worden in het kader van een meetstaat voor eventuele werken. Hieraan kunnen geen rechten worden ontleend. |

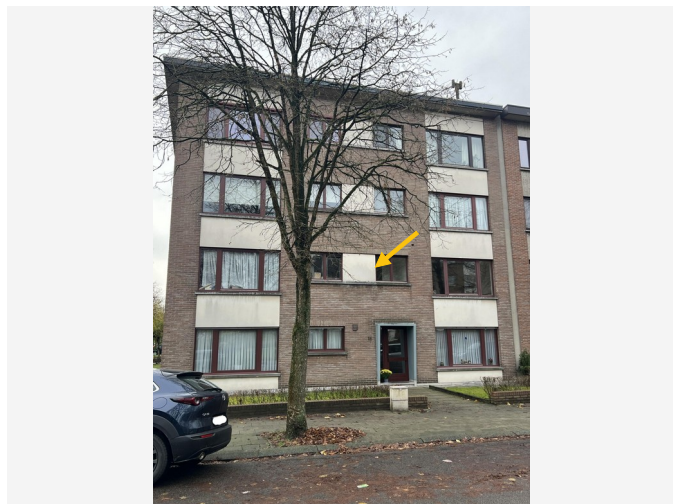
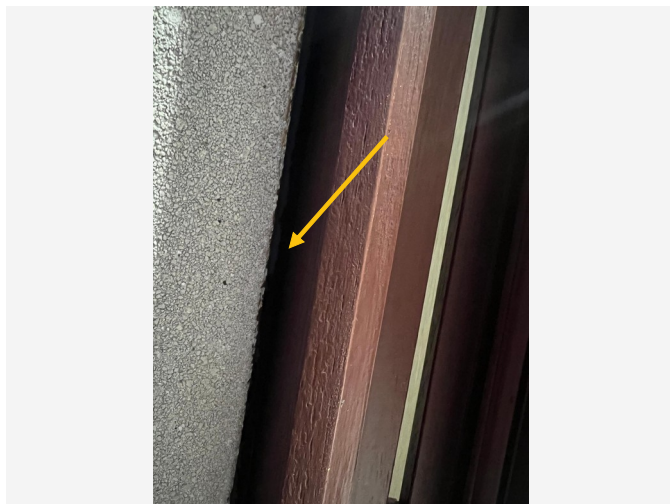
### Fiche 10: Afdichtingsmateriaal aan schrijnwerk

| Beschrijving | Notitie | Terug te vinden op plannen |
|---|---|---|
| Fiche 10: Afdichtingsmateriaal aan schrijnwerk | Geen verdachte mastieken waar te nemen tijdens de inspectie naar de afdichting van het schrijnwerk. In het kader van het niet destructief onderzoek konden eventuele onderliggende lagen niet geïnspecteerd worden. | - |

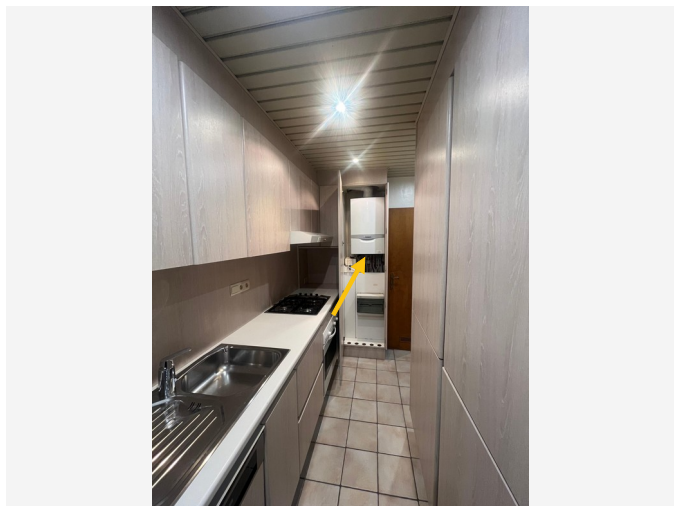
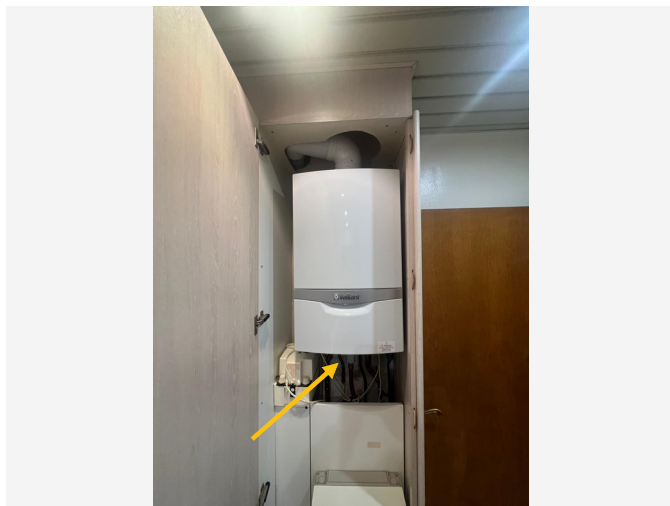
## Fiche 11: Materialen aan de stookketel

| Beschrijving | Notitie | Terug te vinden op plannen |
|---|---|---|
| Fiche 11: Materialen aan de stookketel | Uit de ketelkenplaat van de ketel Vaillant Ecotec Plus VCW 296/5-5 kunnen we afleiden dat het productiejaar 2013 betreft. Omwille van het bouwjaar (na 2000) kunnen de toepassingen (dichtingen) in het toestel als niet-asbestverdacht worden beschouwd. Ook rond de stookketel bevinden zich geen asbestverdachte materialen. | - |
