# Asbestinventarisatattest

Salvialei 124, 2900 Schoten

Attestnummer : 20251101-000246.000

Uitgegeven op : 01.11.2025

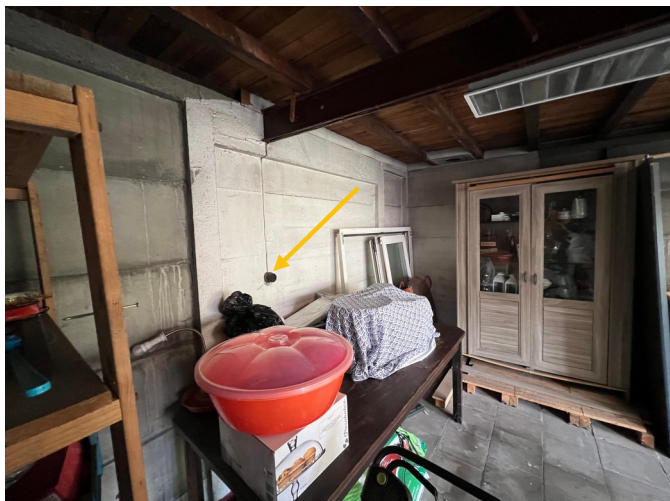
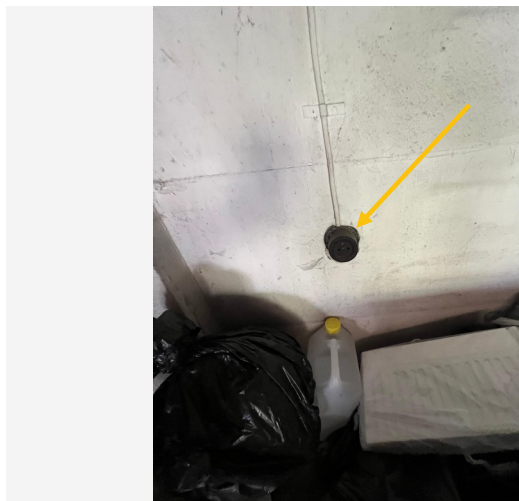
# Fiche 1: Bakeliet toepassing, schakelaars en stopcontacten

Het asbestmateriaal valt onder de mijlpaal van 2040.

| Eindbeoordeling materiaalrisico | Verhoogd materiaalrisico en/of verhoogde kans op vezelvrijgave |

| Asbestsoort (vezeltype) | Crocidoliet aanwezig |
| Afschermingsgraad van het gehele materiaal | Geheel of deels (ook) vrij aan de binnenlucht |
| Toestand van het materiaal | Licht beschadigd, licht verweerd. Intact calciumsilicaatmateriaal of categorie III 'gebondenheid' |

| Opmerking | In de kelder en in de tuinberging bevinden zich verschillende toepassingen (o.a. schakelaars en stopcontacten) die bakeliet kunnen bevatten. Geen staalname mogelijk conform de bepalingen voorzien in de Welzijnswet (elektrische spanning - veiligheid). De aangegeven hoeveelheden berusten op een ruwe inschatting en kunnen niet letterlijk overgenomen worden in het kader van een meetstaat voor eventuele werken. Hieraan kunnen geen rechten worden ontleend. |

Verwijderen

- Zorg voor een veilig beheer. Vermijd het beschadigen van het asbestmateriaal. Controleer de toestand jaarlijks op wijzigingen.
- Voer bijkomende staalname(s) uit.

- Eenvoudige handelingen: mag via doe-het-zelf of door werknemer(s) met opleidingsattest eenvoudige handelingen  
Deze toepassing kan door een aannemer die over een opleidingsattest eenvoudige handelingen beschikt of door een particulier (doe-het-zelf), verwijderd worden indien er geen verhoogd risico op vrijgave van asbestvezels (max. concentratie 0,01 vezels/cm<sup>3</sup> - CODEX Art. VI.3-54) ontstaat en de toepassing voorafgaand wordt gefixeerd/bevochtigd; de individuele elementen zonder machinale werktuigen (boormachine, slijpschijf, hogedrukreiniger,...) en zonder breken of gooien een voor een losgemaakt worden; en ten slotte dubbel en luchtdicht verpakt weggevoerd worden naar een erkend afvalpunt (recyclagepark).

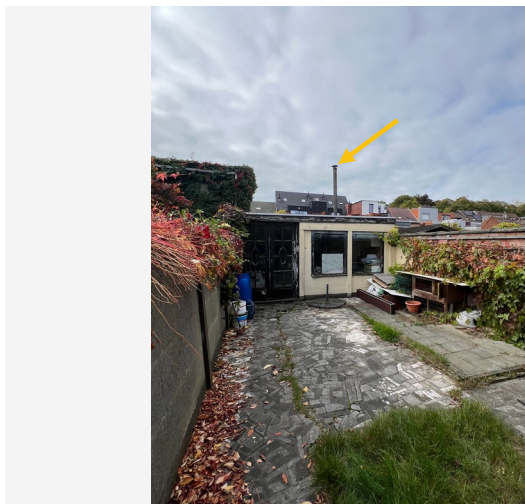
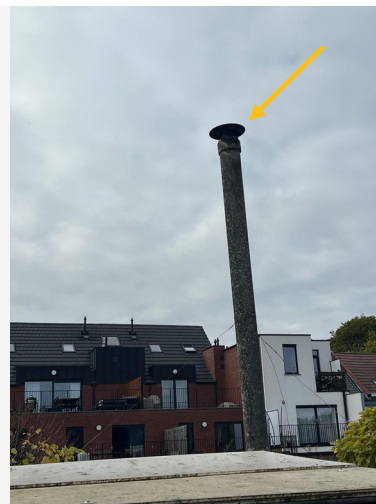
| Opmerking | Aan de achterkant van de tuinberging stellen we een doorvoerbuis in asbestcement vast. Het betreft een oude rookgasafvoer die thans niet meer functioneert noch aangesloten is. De aangegeven hoeveelheden berusten op een ruwe inschatting en kunnen niet letterlijk overgenomen worden in het kader van een meetstaat voor eventuele werken. Hieraan kunnen geen rechten worden ontleend. |

- Eenvoudige handelingen: mag via doe-het-zelf of door werknemer(s) met opleidingsattest eenvoudige handelingen  
Deze toepassing kan door een aannemer die over een opleidingsattest eenvoudige handelingen beschikt of door een particulier (doe-het-zelf), verwijderd worden indien er geen verhoogd risico op vrijgave van asbestvezels (max. concentratie 0,01 vezels/cm<sup>3</sup> - CODEX Art. VI.3-54) ontstaat en de toepassing voorafgaand wordt gefixeerd/bevochtigd; de individuele elementen zonder machinale werktuigen (boormachine, slijpschijf, hogedrukreiniger,...) en zonder breken of gooien een voor een losgemaakt worden; en ten slotte dubbel en luchtdicht verpakt weggevoerd worden naar een erkend afvalpunt (recyclagepark).

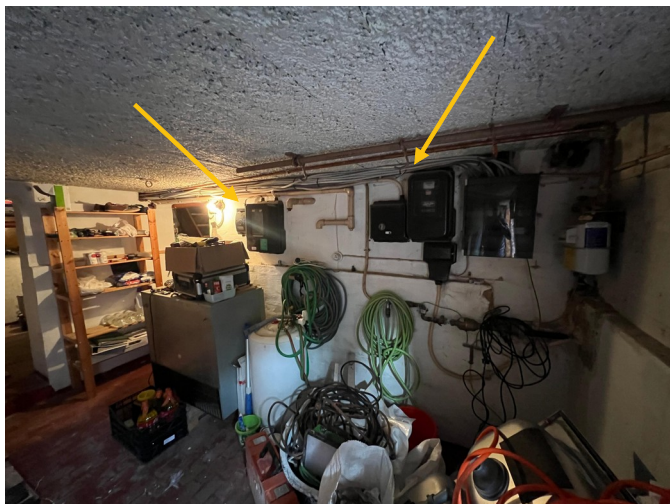
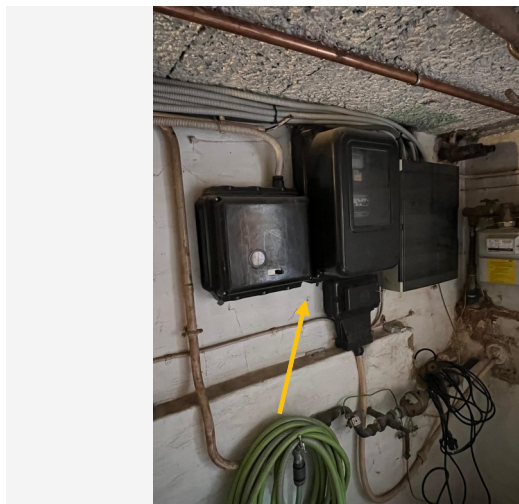
| Opmerking | In de kelder hangen verschillende oude schakel- en meterkasten die bakeliet kunnen bevatten. Geen staalname mogelijk conform de bepalingen voorzien in de Welzijnswet (elektrische spanning - veiligheid). De aangegeven hoeveelheden berusten op een ruwe inschatting en kunnen niet letterlijk overgenomen worden in het kader van een meetstaat voor eventuele werken. Hieraan kunnen geen rechten worden ontleend. |

- Eenvoudige handelingen: mag via doe-het-zelf of door werknemer(s) met opleidingsattest eenvoudige handelingen  
Deze toepassing kan door een aannemer die over een opleidingsattest eenvoudige handelingen beschikt of door een particulier (doe-het-zelf), verwijderd worden indien er geen verhoogd risico op vrijgave van asbestvezels (max. concentratie 0,01 vezels/cm<sup>3</sup> - CODEX Art. VI.3-54) ontstaat en de toepassing voorafgaand wordt gefixeerd/bevochtigd; de individuele elementen zonder machinale werktuigen (boormachine, slijpschijf, hogedrukreiniger,...) en zonder breken of gooien een voor een losgemaakt worden; en ten slotte dubbel en luchtdicht verpakt weggevoerd worden naar een erkend afvalpunt (recyclagepark).

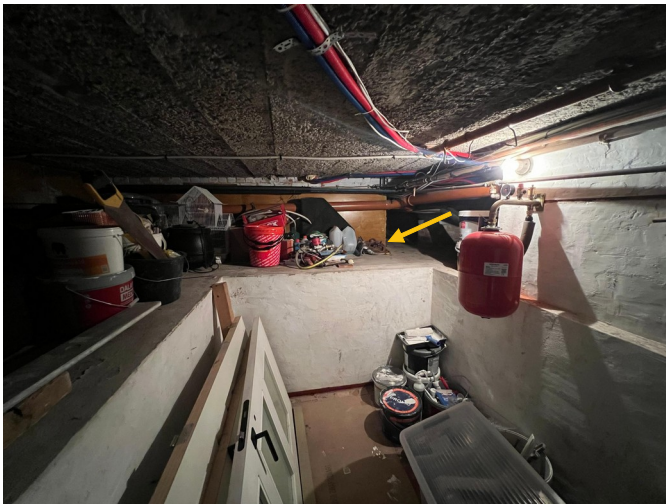
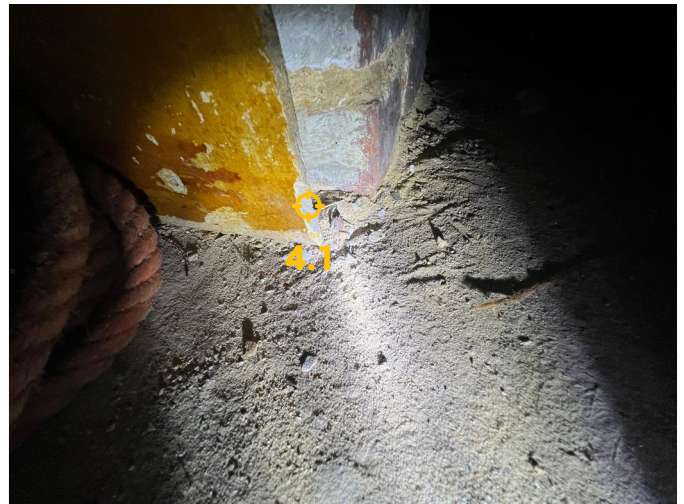
| Opmerking | De asbestverdachte wandbeplating in het verlaagd gedeelte van de achterste kelder werd bemonsterd. De aangegeven hoeveelheden berusten op een ruwe inschatting en kunnen niet letterlijk overgenomen worden in het kader van een meetstaat voor eventuele werken. Hieraan kunnen geen rechten worden ontleend. |

- Eenvoudige handelingen: mag via doe-het-zelf of door werknemer(s) met opleidingsattest eenvoudige handelingen  
Deze toepassing kan door een aannemer die over een opleidingsattest eenvoudige handelingen beschikt of door een particulier (doe-het-zelf), verwijderd worden indien er geen verhoogd risico op vrijgave van asbestvezels (max. concentratie 0,01 vezels/cm<sup>3</sup> - CODEX Art. VI.3-54) ontstaat en de toepassing voorafgaand wordt gefixeerd/bevochtigd; de individuele elementen zonder machinale werktuigen (boormachine, slijpschijf, hogedrukreiniger,...) en zonder breken of gooien een voor een losgemaakt worden; en ten slotte dubbel en luchtdicht verpakt weggevoerd worden naar een erkend afvalpunt (recyclagepark).

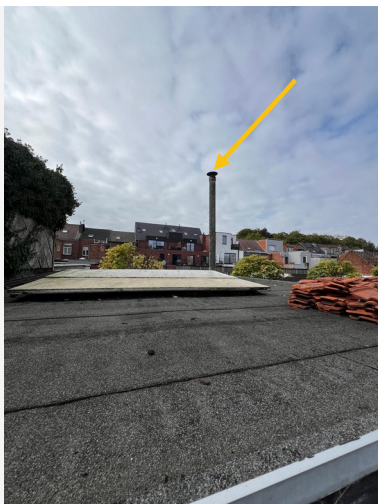
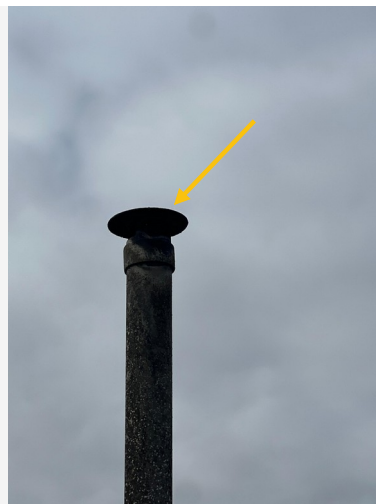
| Opmerking | Op de oude rookgasafvoer stellen we een schouwhoed in asbestcement vast. De aangegeven hoeveelheden berusten op een ruwe inschatting en kunnen niet letterlijk overgenomen worden in het kader van een meetstaat voor eventuele werken. Hieraan kunnen geen rechten worden ontleend. |

- Eenvoudige handelingen: mag via doe-het-zelf of door werknemer(s) met opleidingsattest eenvoudige handelingen  
Deze toepassing kan door een aannemer die over een opleidingsattest eenvoudige handelingen beschikt of door een particulier (doe-het-zelf), verwijderd worden indien er geen verhoogd risico op vrijgave van asbestvezels (max. concentratie 0,01 vezels/cm<sup>3</sup> - CODEX Art. VI.3-54) ontstaat en de toepassing voorafgaand wordt gefixeerd/bevochtigd; de individuele elementen zonder machinale werktuigen (boormachine, slijpschijf, hogedrukreiniger,...) en zonder breken of gooien een voor een losgemaakt worden; en ten slotte dubbel en luchtdicht verpakt weggevoerd worden naar een erkend afvalpunt (recyclagepark).

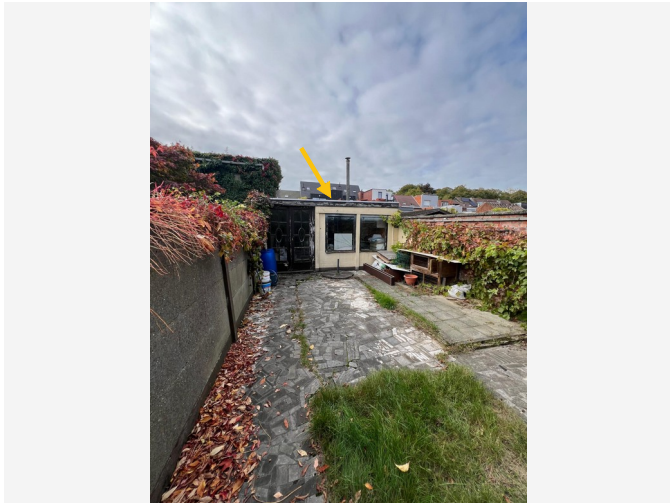
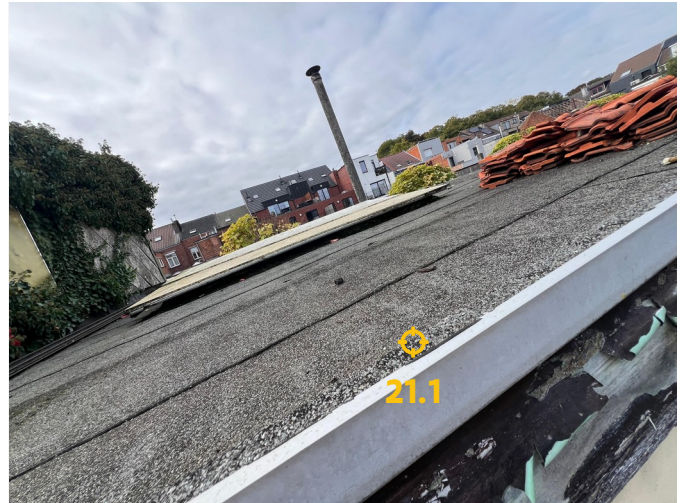
## Fiche 21: Roofing plat dak tuinberging

| Opmerking | <p>De roofing op het plat dak van de tuinberging werd bemonsterd ter hoogte van de toplaag om structurele gevolgschade (lekkage) te vermijden. In het kader van het niet destructief onderzoek konden eventuele onderliggende lagen niet geïnspecteerd worden. De aangegeven hoeveelheden berusten op een ruwe inschatting en kunnen niet letterlijk overgenomen worden in het kader van een meetstaat voor eventuele werken. Hieraan kunnen geen rechten worden ontleend.</p> |

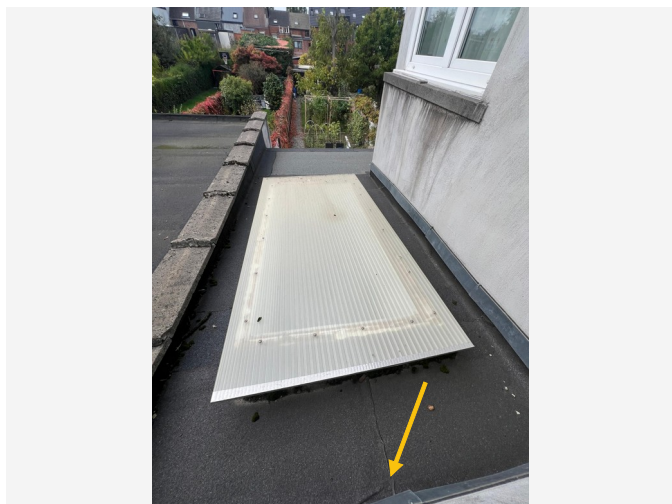
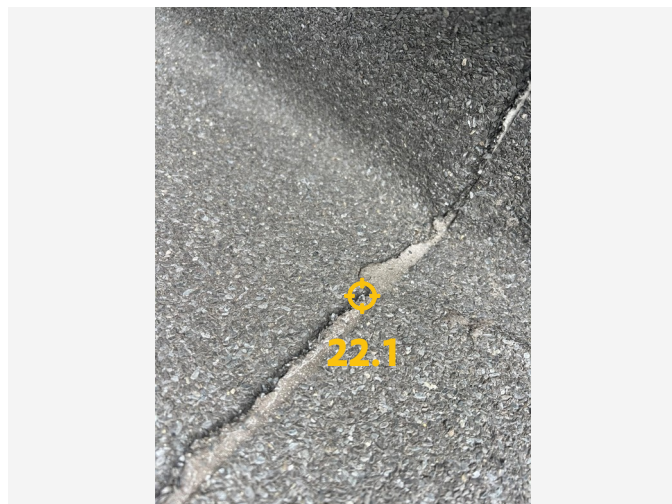
| Opmerking | <p>De roofing op het plat dak op het gelijkvloers werd bemonsterd ter hoogte van de toplaag om structurele gevolgschade (lekkage) te vermijden. In het kader van het niet destructief onderzoek konden eventuele onderliggende lagen niet geïnspecteerd worden. De aangegeven hoeveelheden berusten op een ruwe inschatting en kunnen niet letterlijk overgenomen worden in het kader van een meetstaat voor eventuele werken. Hieraan kunnen geen rechten worden ontleend.</p> |

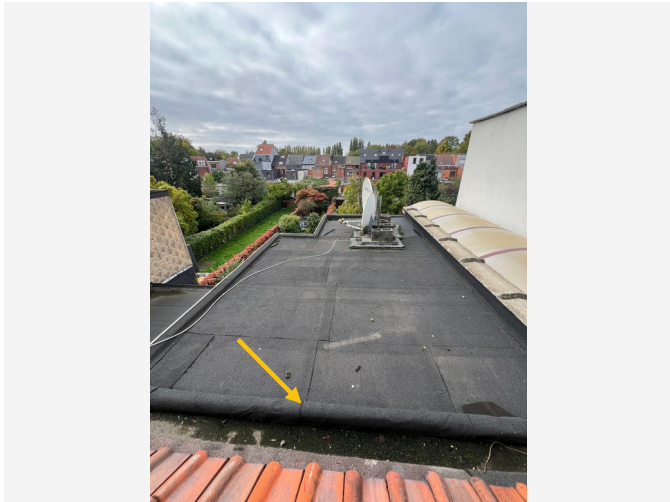
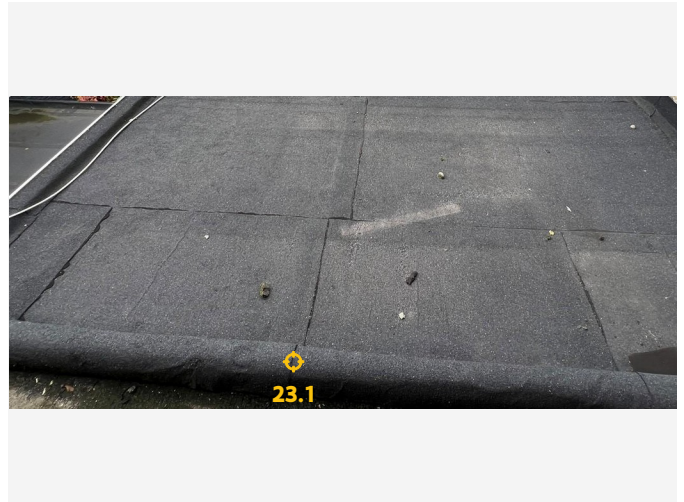
## Fiche 23: Roofing plat dak achterbouw (eerste verdieping)

| Opmerking | De roofing op het plat dak van de achterbouw op de eerste verdieping werd bemonsterd ter hoogte van de toplaag om structurele gevolgschade (lekkage) te vermijden. In het kader van het niet destructief onderzoek konden eventuele onderliggende lagen niet geïnspecteerd worden. De aangegeven hoeveelheden berusten op een ruwe inschatting en kunnen niet letterlijk overgenomen worden in het kader van een meetstaat voor eventuele werken. Hieraan kunnen geen rechten worden ontleend. |
