# Asbestinventarisatattest

Jozef Leemanslaan 31, 2660 Antwerpen

Attestnummer : 20250603-000140.000

Uitgegeven op : 03.06.2025

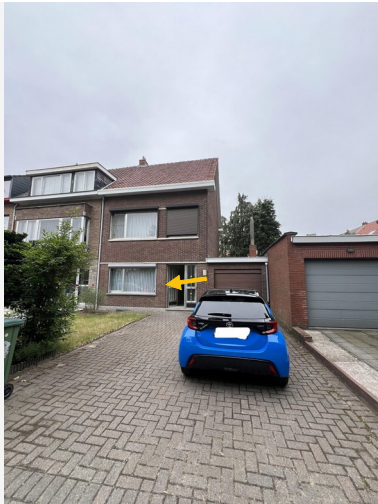
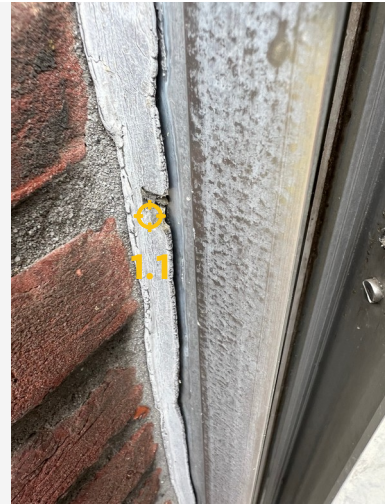
| Eindbeoordeling materiaalrisico | Verhoogd materiaalrisico en/of verhoogde kans op vezelvrijgave |

| Asbestsoort (vezeltype) | Alleen chrysotiel |
| Toestand van het materiaal | Matig beschadigd, matig verweerd |

| Opmerking | De harde pasta-achtige mastiek aan het aluminium schrijnwerk aan de voorgevel van de woning werd bemonsterd ter hoogte van de voordeur. De aangegeven hoeveelheden berusten op een ruwe inschatting en kunnen niet letterlijk overgenomen worden in het kader van een meetstaat voor eventuele werken. Hieraan kunnen geen rechten worden ontleend. |

Verwijderen

- Zorg voor een veilig beheer. Vermijd het beschadigen van het asbestmateriaal. Controleer de toestand jaarlijks op wijzigingen.

- Eenvoudige handelingen: mag via doe-het-zelf of door werknemer(s) met opleidingsattest eenvoudige handelingen  
Deze toepassing kan verwijderd worden door een aannemer die over een opleidingsattest eenvoudige handelingen beschikt of door een particulier (doe-het-zelf) indien:
  - er geen verhoogd risico op vrijgave van asbestvezels (max. concentratie  $0,01 \text{ vezels/cm}^3$  - CODEX Art. VI.3-54) ontstaat
  - de toepassing voorafgaand wordt gefixeerd of bevochtigd
  - de individuele elementen zonder machinale werktuigen en zonder breken of gooien een voor een losgemaakt worden
  - de toepassing dubbel verpakt in een zak bestemd voor asbesthoudend afval afgevoerd wordt naar een erkend afvalpunt (recyclagepark)

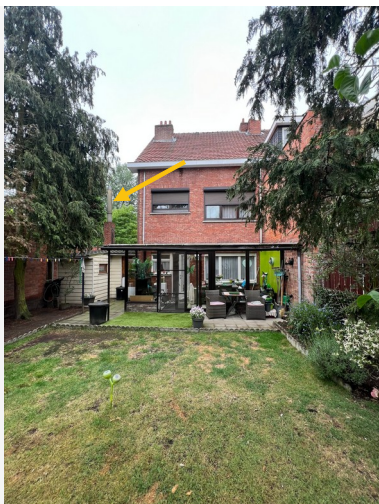
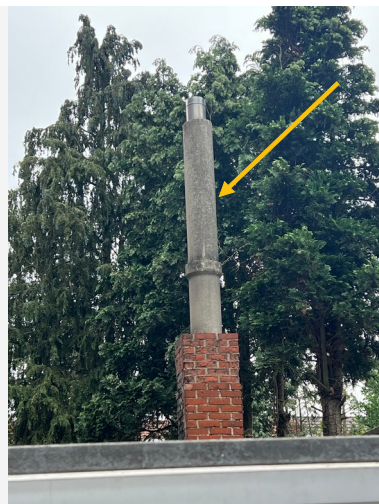
| Eindbeoordeling materiaalrisico | Verhoogd materiaalrisico en/of verhoogde kans op vezelvrijgave |

| Asbestsoort (vezeltype) | Crocidoliet aanwezig |
| Toestand van het materiaal | Matig beschadigd, matig verweerd |

| Opmerking | De rookgasafvoer in asbestcement bevindt zich in de schouw boven de garage ter hoogte van de ketel. De aangegeven hoeveelheden berusten op een ruwe inschatting en kunnen niet letterlijk overgenomen worden in het kader van een meetstaat voor eventuele werken. Hieraan kunnen geen rechten worden ontleend. |

Verwijderen

- Zorg voor een veilig beheer. Vermijd het beschadigen van het asbestmateriaal. Controleer de toestand jaarlijks op wijzigingen.

- Eenvoudige handelingen: mag via doe-het-zelf of door werknemer(s) met opleidingsattest eenvoudige handelingen  
Deze toepassing kan verwijderd worden door een aannemer die over een opleidingsattest eenvoudige handelingen beschikt of door een particulier (doe-het-zelf) indien:
  - er geen verhoogd risico op vrijgave van asbestvezels (max. concentratie  $0,01 \text{ vezels/cm}^3$  - CODEX Art. VI.3-54) ontstaat
  - de toepassing voorafgaand wordt gefixeerd of bevochtigd - de individuele elementen zonder machinale werktuigen en zonder breken of gooien een voor een losgemaakt worden
  - de toepassing dubbel verpakt in een zak bestemd voor asbesthoudend afval afgevoerd wordt naar een erkend afvalpunt (recyclagepark)

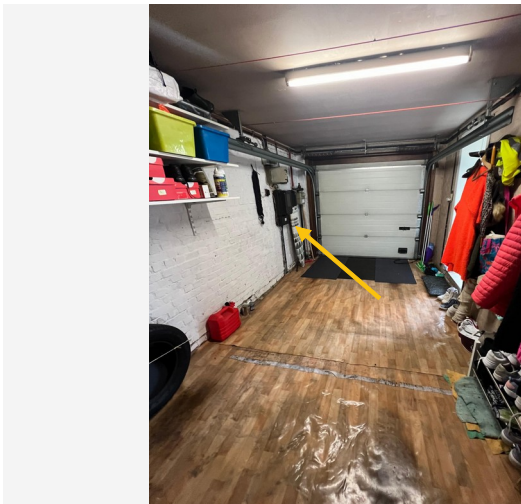
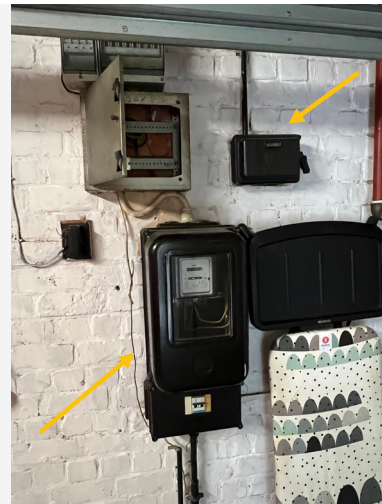
| Eindbeoordeling materiaalrisico | Laag materiaalrisico en/of verlaagde kans op vezelvrijgave |

| Asbestsoort (vezeltype) | Crocidoliet aanwezig |
| Toestand van het materiaal | Onbeschadigd, niet verweerd |

Zorgvuldig beheren

- Zorg voor een veilig beheer. Vermijd het beschadigen van het asbestmateriaal. Controleer de toestand jaarlijks op wijzigingen.

- Eenvoudige handelingen: mag via doe-het-zelf of door werknemer(s) met opleidingsattest eenvoudige handelingen  
Deze toepassing kan verwijderd worden door een aannemer die over een opleidingsattest eenvoudige handelingen beschikt of door een particulier (doe-het-zelf) indien:
  - er geen verhoogd risico op vrijgave van asbestvezels (max. concentratie 0,01 vezels/cm<sup>3</sup> - CODEX Art. VI.3-54) ontstaat
  - de toepassing voorafgaand wordt gefixeerd of bevochtigd
  - de individuele elementen zonder machinale werktuigen en zonder breken of gooien een voor een losgemaakt worden
  - de toepassing dubbel verpakt in een zak bestemd voor asbesthoudend afval afgevoerd wordt naar een erkend afvalpunt (recyclagepark)

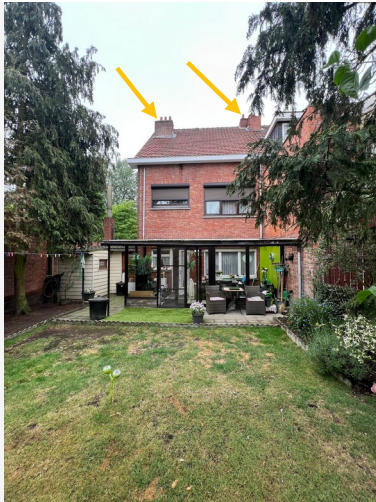
## Fiche 4: schouwen: mogelijk onderliggende asbestverdachte doorvoeren

Beperking

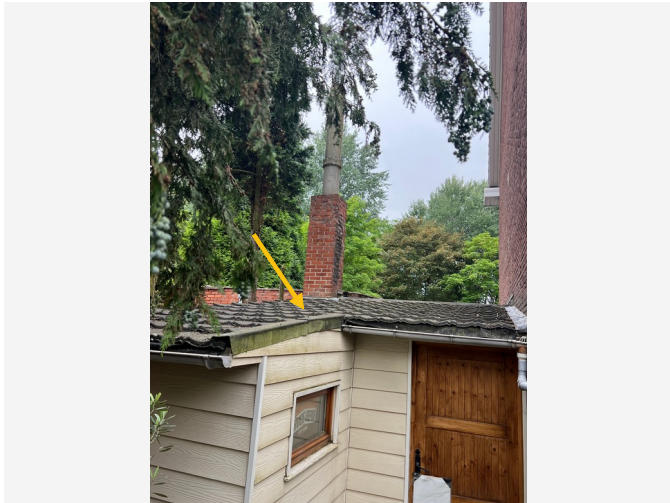
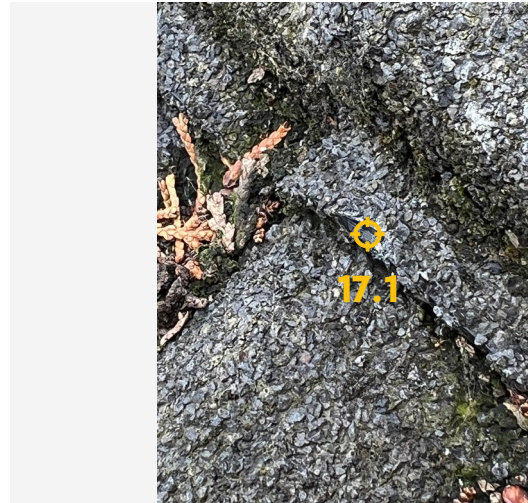
## Fiche 17: roofing berging

Geen asbest

| Opmerking | <p>De roofing dakpannen op het dak van de berging werden bemonsterd ter hoogte van de toplaag om structurele gevolgschade (lekkage) te vermijden. In het kader van het niet destructief onderzoek konden eventuele onderliggende lagen niet geïnspecteerd worden. De aangegeven hoeveelheden berusten op een ruwe inschatting en kunnen niet letterlijk overgenomen worden in het kader van een meetstaat voor eventuele werken. Hieraan kunnen geen rechten worden ontleend.</p> |

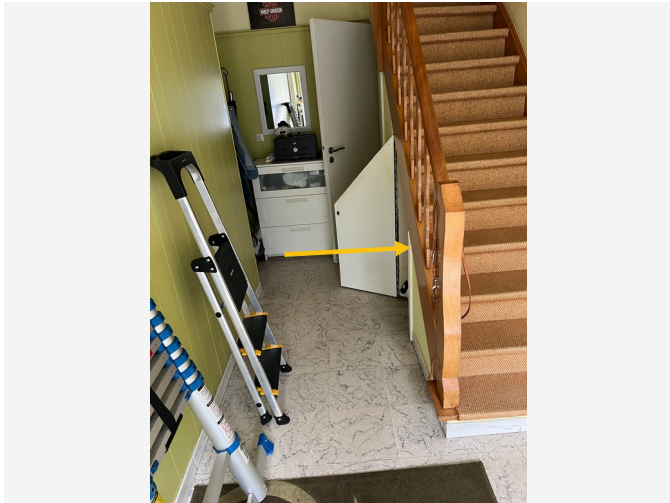
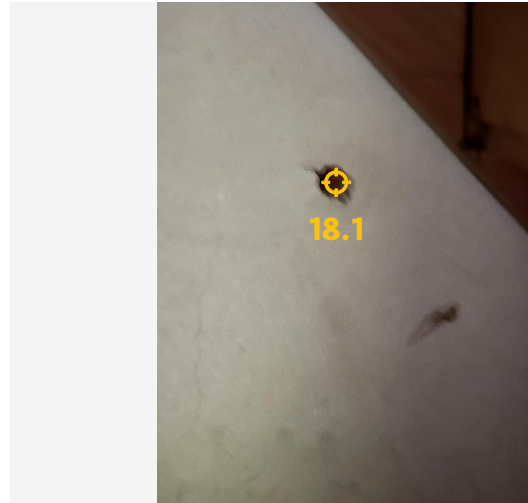
## Fiche 18: pleisterwerk wanden

Geen asbest

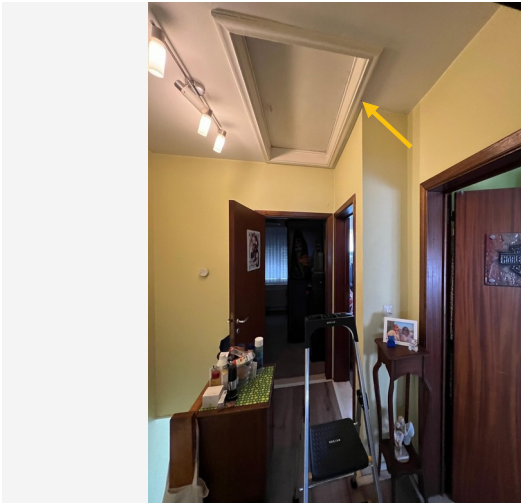
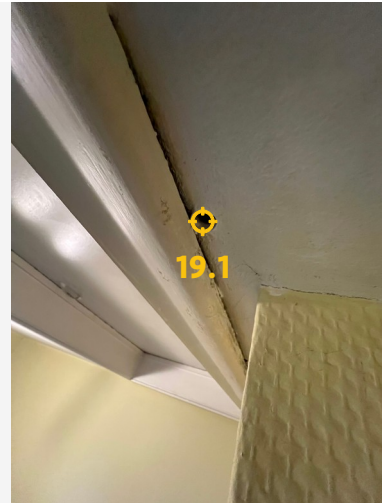
## Fiche 19: pleisterwerk plafonds

Geen asbest
