# Asbestinventarisatattest

Legerstraat 283/1, 2610 Antwerpen

Attestnummer : 20251206-000091.000

**Niet-asbestveilig**

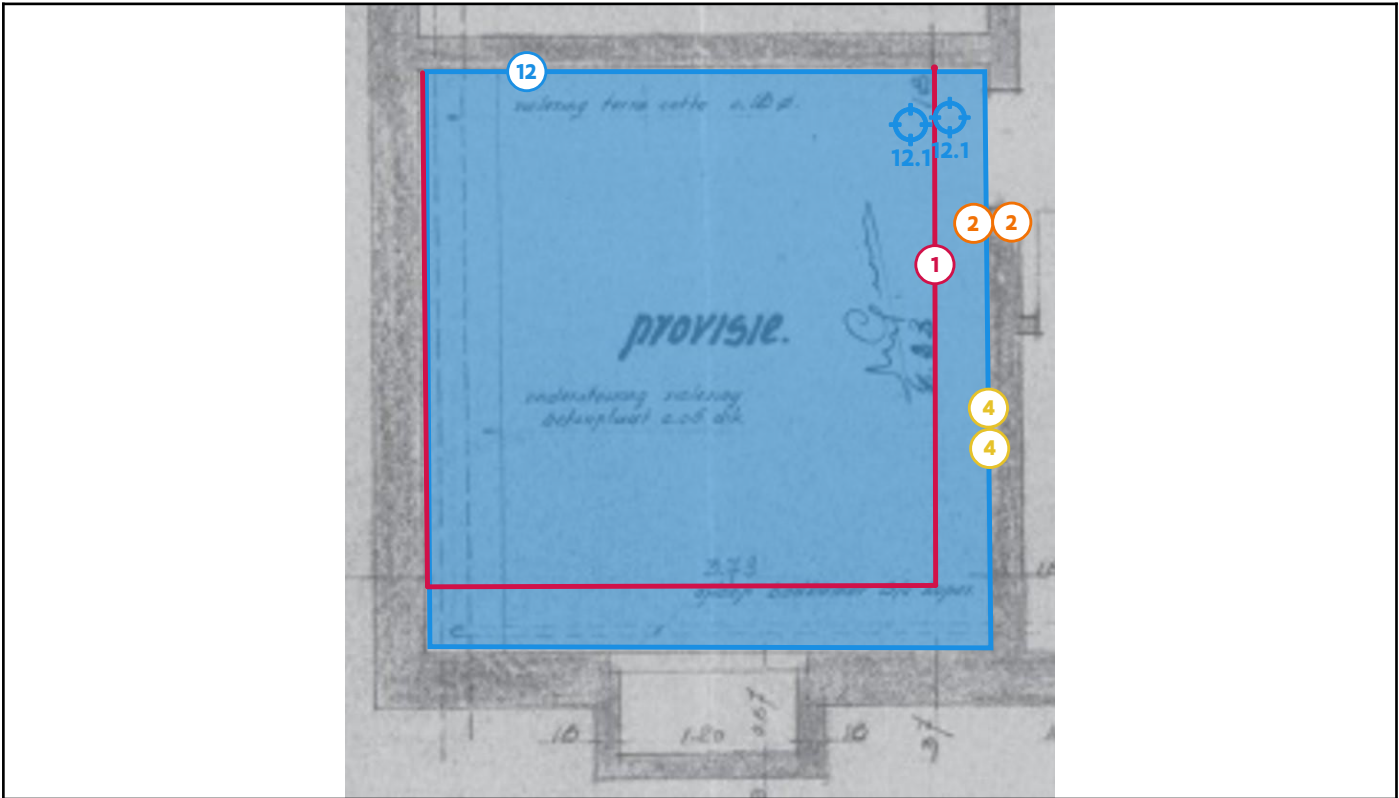
# Plan 1.1: Kelder: bakeliet-bakeliet-iso-pleister plafonds

| Beschrijving | Type | Actie |
|---|---|---|
| 1. Leidingisolatie (gips) | Asbestmateriaal | Dringend verwijderen |
| 2. Bakeliet schakelaars/stopcontacten | Asbestmateriaal | Verwijderen |
| 4. Bakeliet meterkasten | Asbestmateriaal | Zorgvuldig beheren |

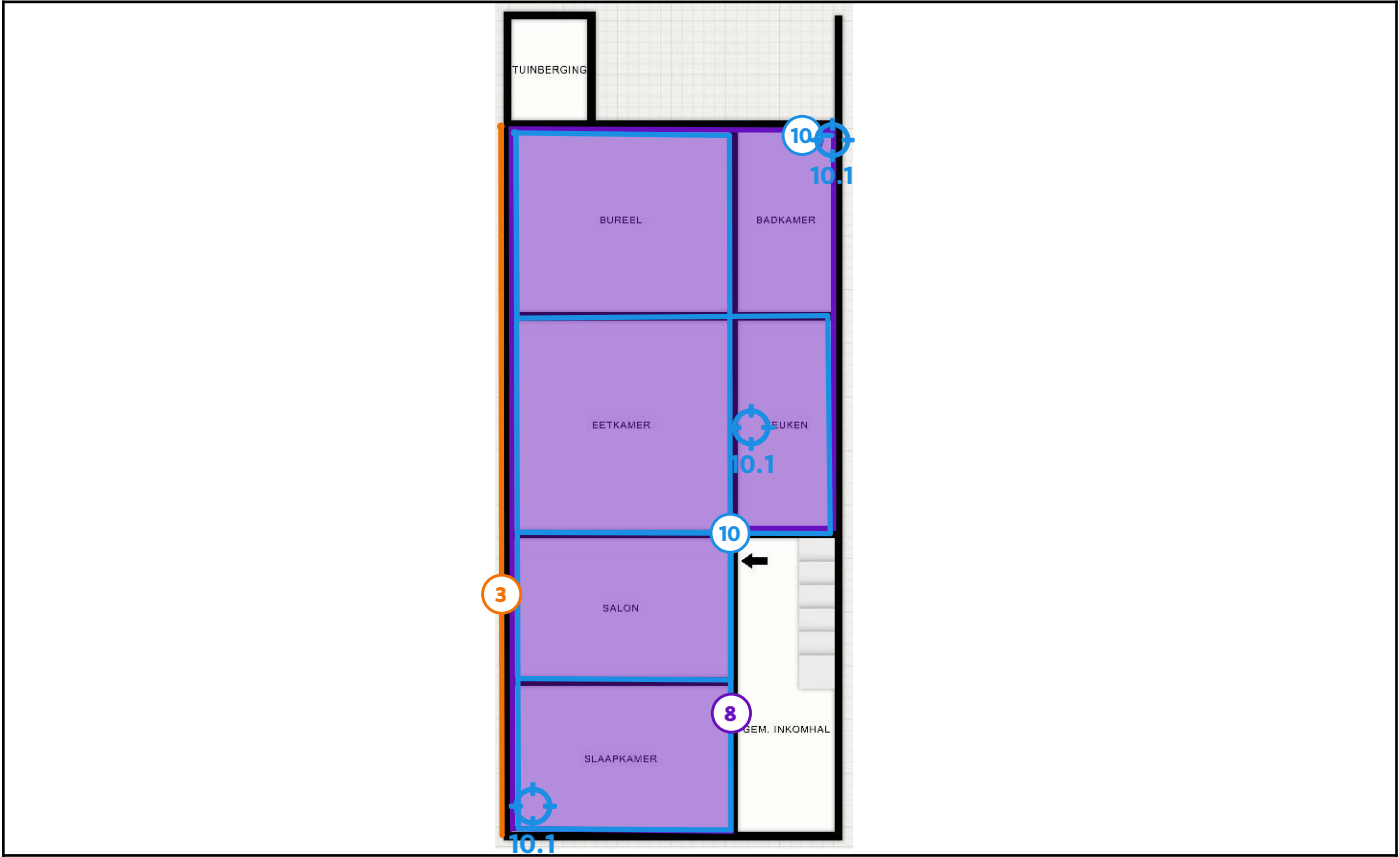
# Plan 1.3: Plan: vloeren-leien-pleister wanden

| Beschrijving | Type | Actie |
|---|---|---|
| 3. Gevel met leien | Asbestmateriaal | Verwijderen |

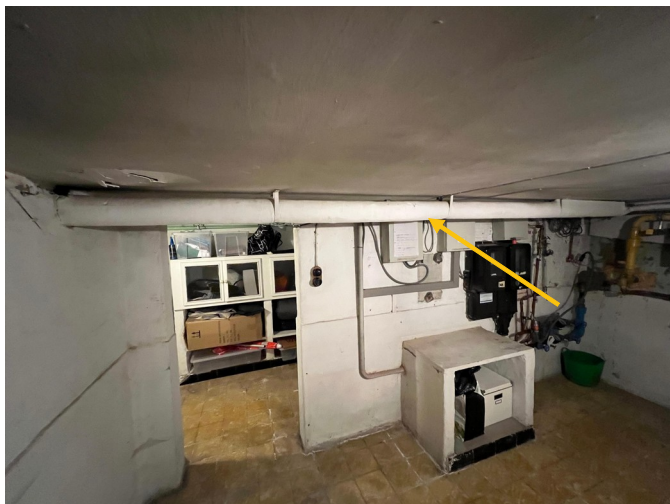
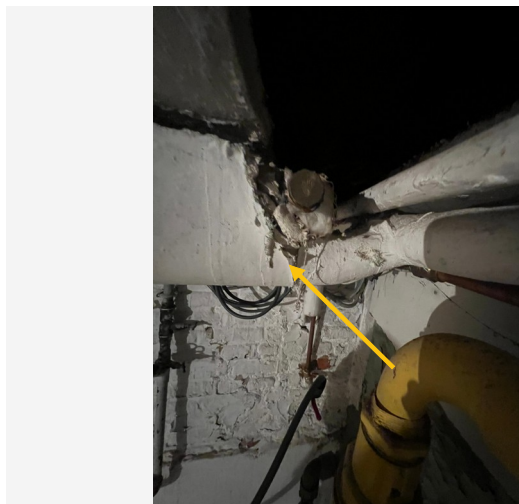
**Dringend verwijderen**

| Eindbeoordeling materiaalrisico | Hoog materiaalrisico en/of hoge kans op vezelvrijgave |

| Gebondenheid | Categorie 2: niet-hechtgebonden met matrix |
| Asbestsoort (vezeltype) | Crocidoliet aanwezig |
| Asbestconcentratie | Hoog ( $\geq 50\%$ ) |
| Afschermingsgraad van het gehele materiaal | Geheel of deels (ook) vrij aan de binnenlucht |
| Toestand van het materiaal | Matig beschadigd, matig verweerd |

| Beschrijving | Leidingisolatie (gips) |
| Opmerking | <p>De deels ontmantelde asbestverdachte leidingisolatie die door de privaatieve kelderberging loopt behoort tot de gemeenschappelijke delen van het gebouw die thans geen deel uitmaken van de huidige opdracht. De leidingisolatie loopt ook nog door de andere kelderdelen. De aangegeven hoeveelheden berusten op een ruwe inschatting en kunnen niet letterlijk overgenomen worden in het kader van een meetstaat voor eventuele werken. Hieraan kunnen geen rechten worden ontleend.</p> |

- Verwijder dit asbestmateriaal zo snel mogelijk. Volg de toestand goed op.
- Voer bijkomende staalname(s) uit.

- Hermetische zone (erkend asbestverwijderaar)  
Deze toepassing kan enkel door een erkende asbestverwijderaar via de methodiek van hermetische zone verwijderd worden omdat verwijdering via de methodiek van eenvoudige handelingen en/of couveusezakmethode niet mogelijk is; en er automatisch een verhoogd risico op vrijgave van asbestvezels (max. concentratie 0,01 vezels/cm - CODEX Art. VI.3-54) ontstaat. (Bron: CODEX - Art. VI.3-61.- par 1.)

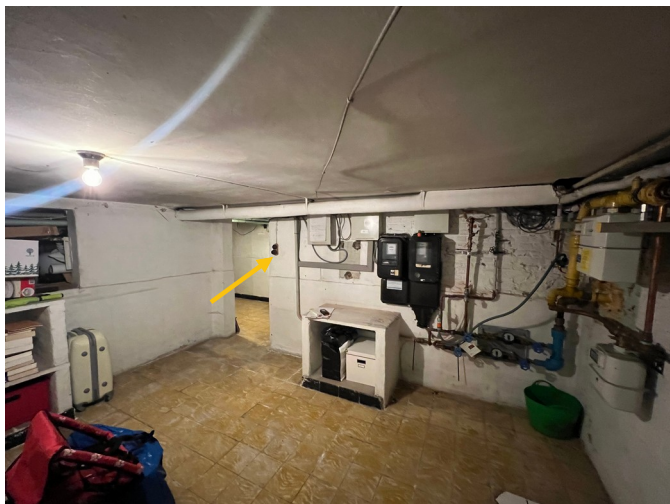
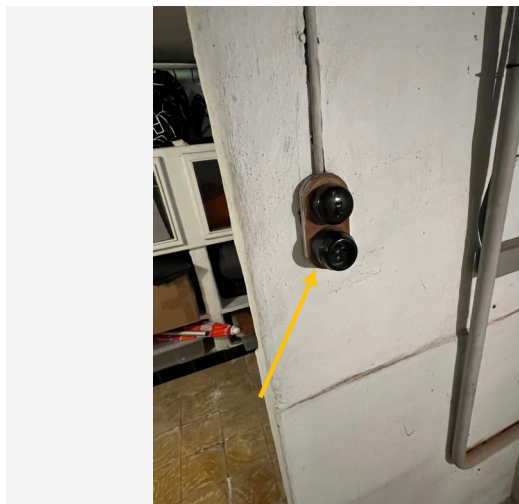
Verwijderen

| Eindbeoordeling materiaalarisico | Verhoogd materiaalarisico en/of verhoogde kans op vezelvrijgave |

| Asbestsoort (vezeltype) | Crocidoliet aanwezig |
| Toestand van het materiaal | Licht beschadigd, licht verweerd. Intact calciumsilicaatmateriaal of categorie III 'gebondenheid' |

| Beschrijving | Bakeliet schakelaars/stopcontacten |
| Opmerking | <p>In de kelderberging hangen een oude schakelaar en een stopcontact die bakeliet kunnen bevatten. Geen staalname mogelijk vanwege het risico op grotere dan door de monstername inherente schade. De aangegeven hoeveelheden berusten op een ruwe inschatting en kunnen niet letterlijk overgenomen worden in het kader van een meetstaat voor eventuele werken. Hieraan kunnen geen rechten worden ontleend.</p> |

- Zorg voor een veilig beheer. Vermijd het beschadigen van het asbestmateriaal. Controleer de toestand jaarlijks op wijzigingen.
- Voer bijkomende staalname(s) uit.

- Eenvoudige handelingen: mag via doe-het-zelf of door werknemer(s) met opleidingsattest eenvoudige handelingen  
Deze toepassing kan door een aannemer die over een opleidingsattest eenvoudige handelingen beschikt of door een particulier (doe-het-zelf), verwijderd worden indien er geen verhoogd risico op vrijgave van asbestvezels (max. concentratie 0,01 vezels/cm<sup>3</sup> - CODEX Art. VI.3-54) ontstaat en de toepassing voorafgaand wordt gefixeerd/bevochtigd; de individuele elementen zonder machinale werktuigen (boormachine, slijpschijf, hogedrukreiniger,...) en zonder breken of gooien een voor een losgemaakt worden; en ten slotte dubbel en luchtdicht verpakt weggevoerd worden naar een erkend afvalpunt (recyclagepark).

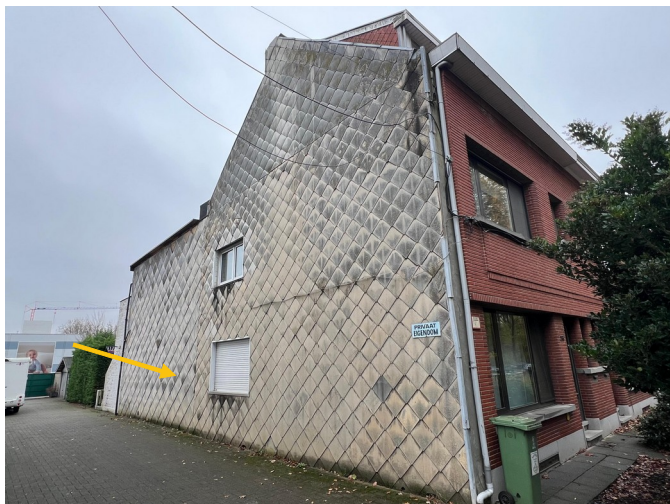
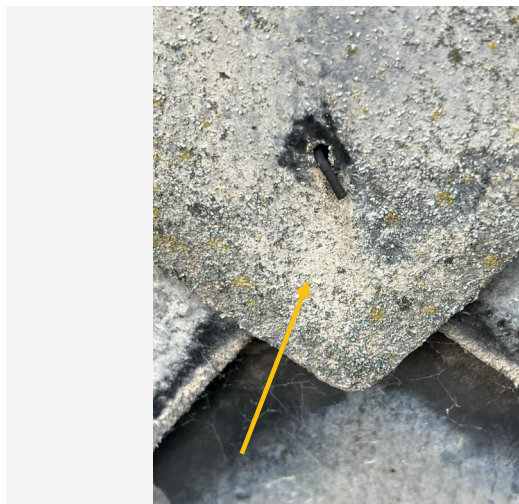
Verwijderen

| Eindbeoordeling materiaalrisico | Verhoogd materiaalrisico en/of verhoogde kans op vezelvrijgave |

| Asbestsoort (vezeltype) | Crocidoliet aanwezig |
| Toestand van het materiaal | Matig beschadigd, matig verweerd |

| Beschrijving | Gevel met leien |
| Opmerking | <p>De asbestverdachte leien aan de linkergevel van het appartement behoren tot de gemeenschappelijke delen van het appartementsgebouw die thans geen deel uitmaken van de huidige opdracht. De aangegeven hoeveelheden berusten op een ruwe inschatting en kunnen niet letterlijk overgenomen worden in het kader van een meetstaat voor eventuele werken. Hieraan kunnen geen rechten worden ontleend.</p> |

- Verwijder dit asbestmateriaal zo snel mogelijk. Volg de toestand goed op.
- Hemelwater dat afspoelt van asbestcement daken of gevels kan asbestdeeltjes bevatten. Gebruik het enkel voor gesloten circuits (bv. spoelen toiletten). Reinig na het vervangen van het dak of de gevel de dakgoten en regenwaterput of -ton om asbesthoudend sediment of slib te verwijderen
- Voer bijkomende staalname(s) uit.

- Eenvoudige handelingen: mag via doe-het-zelf of door werknemer(s) met opleidingsattest eenvoudige handelingen  
Deze toepassing kan door een aannemer die over een opleidingsattest eenvoudige handelingen beschikt of door een particulier (doe-het-zelf), verwijderd worden indien er geen verhoogd risico op vrijgave van asbestvezels (max. concentratie 0,01 vezels/cm<sup>3</sup> - CODEX Art. VI.3-54) ontstaat en de toepassing voorafgaand wordt gefixeerd/bevochtigd; de individuele elementen zonder machinale werktuigen (boormachine, slijpschijf, hogedrukreiniger,...) en zonder breken of gooien een voor een losgemaakt worden; en ten slotte dubbel en luchtdicht verpakt weggevoerd worden naar een erkend afvalpunt (recyclagepark).

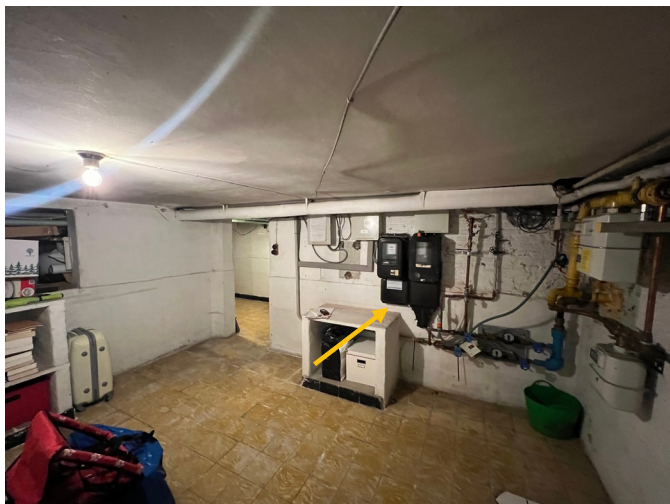
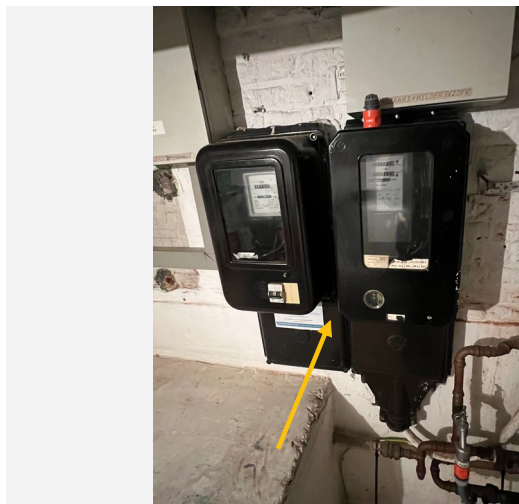
| Opmerking | In de kelderberging hangen diverse oude meterkasten die bakeliet kunnen bevatten. Geen staalname mogelijk vanwege het risico op grotere dan door de monstername inherente schade. De aangegeven hoeveelheden berusten op een ruwe inschatting en kunnen niet letterlijk overgenomen worden in het kader van een meetstaat voor eventuele werken. Hieraan kunnen geen rechten worden ontleend. |

- Eenvoudige handelingen: mag via doe-het-zelf of door werknemer(s) met opleidingsattest eenvoudige handelingen  
Deze toepassing kan door een aannemer die over een opleidingsattest eenvoudige handelingen beschikt of door een particulier (doe-het-zelf), verwijderd worden indien er geen verhoogd risico op vrijgave van asbestvezels (max. concentratie 0,01 vezels/cm<sup>3</sup> - CODEX Art. VI.3-54) ontstaat en de toepassing voorafgaand wordt gefixeerd/bevochtigd; de individuele elementen zonder machinale werktuigen (boormachine, slijpschijf, hogedrukreiniger,...) en zonder breken of gooien een voor een losgemaakt worden; en ten slotte dubbel en luchtdicht verpakt weggevoerd worden naar een erkend afvalpunt (recyclagepark).
