# Asbestinventarisatetest

Dorpstraat 79/V01, 2070 Beveren-Kruibeke-Zwijndrecht

Attestnummer : 20250910-000360.000

Uitgegeven op : 10.09.2025

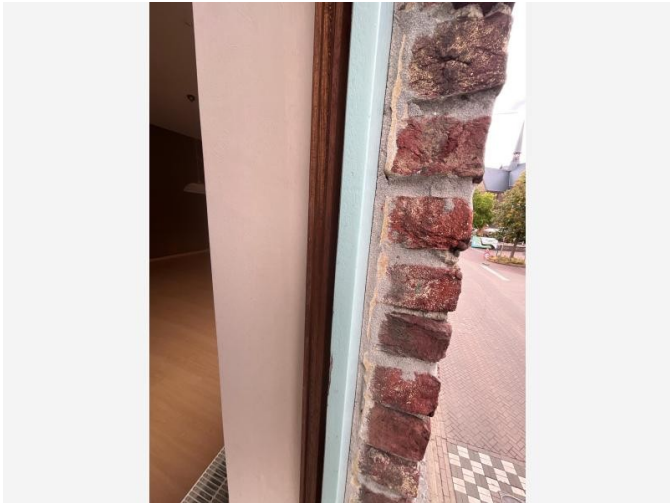
Recente ramen geen asbestverdachte materialen zichtbaar aanwezig.

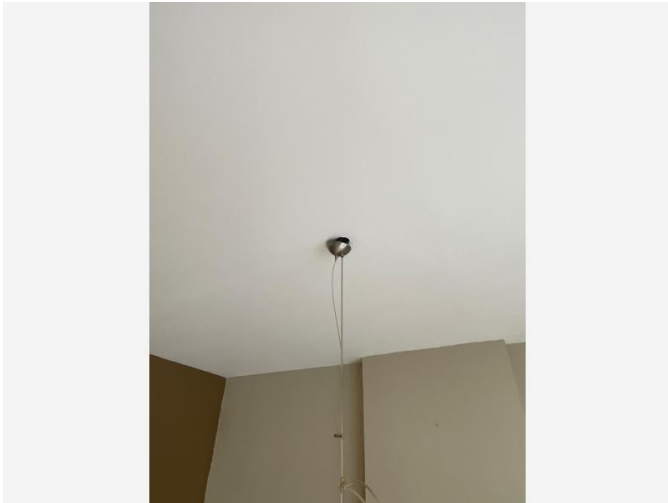
Plafonds zijn afgewerkt met gipskartonplaat onderliggend kan mogelijk nog oud pleisterwerk aanwezig zijn. Verder aanvullend of destructief onderzoek kan hierover uitsluitsel geven.

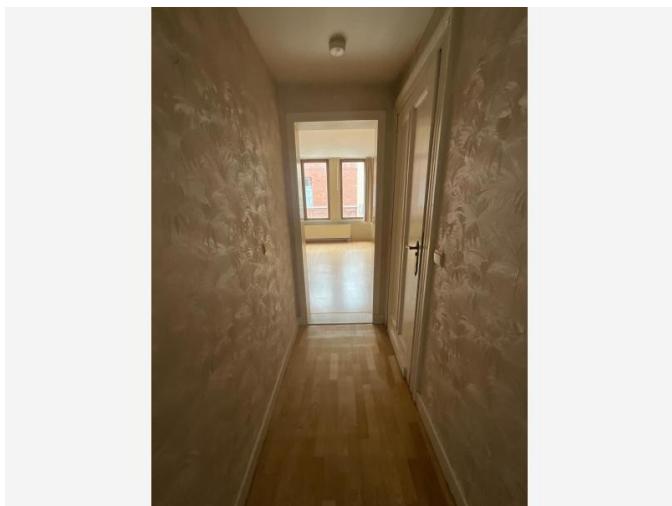
Oude tegels/ vloeren kunnen mogelijk verlijmd zijn met asbesthoudende materialen.

Onder de huidige vloeren kunnen nog restanten aanwezig zijn van oude vloeren.

Bij verwijdering kan verder destructief of aanvullend onderzoek hierover uitsluitel geven.

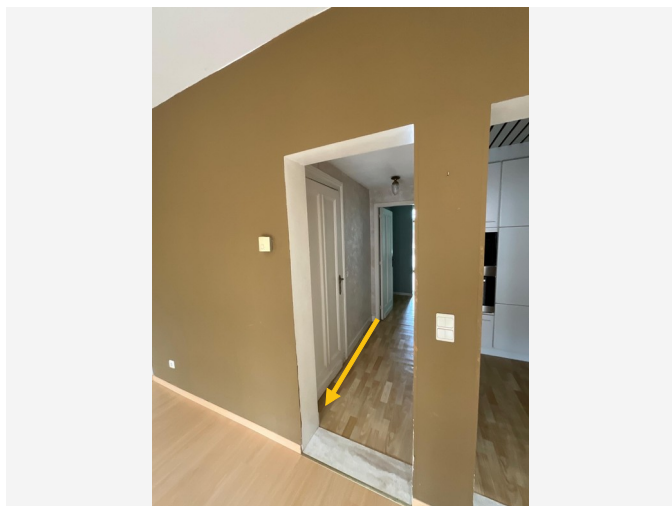
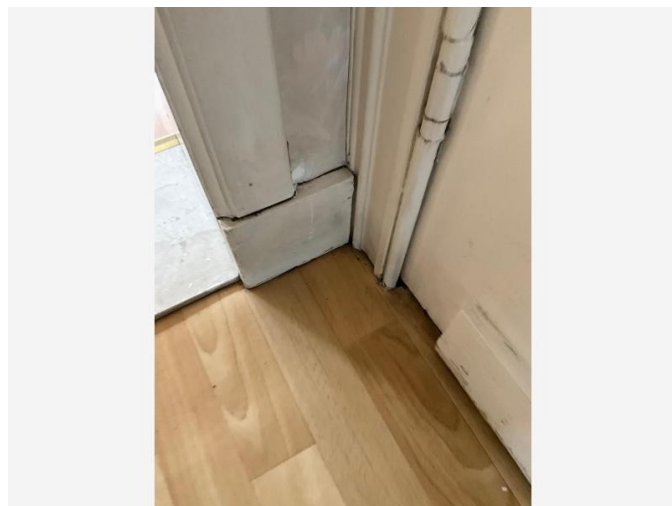
## Fiche 4: Pleisterwerk wanden

Geen asbest

| # | Type | Referentie | Resultaat |
|---|---|---|---|
| 4.1 | Mengmonster | Mmo1 | Geen asbest |

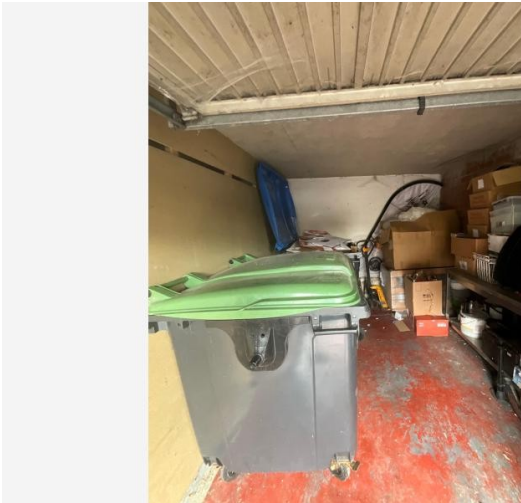
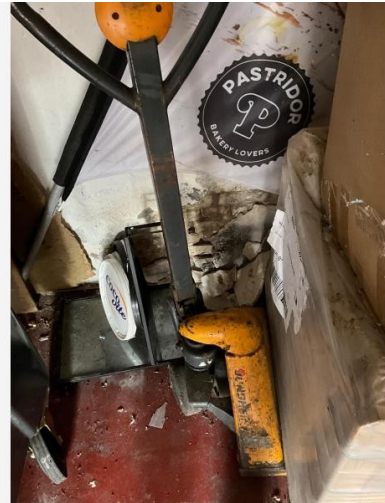
## Fiche 5: Garage pleisterwerk

Geen asbest

| # | Type | Referentie | Resultaat |
|---|---|---|---|
| 5.1 | Mengmonster | Mmo2 | Geen asbest |
