Van Kerckhovenstraat 17, 2060 Antwerpen

Uitgegeven op : 16.05.2025

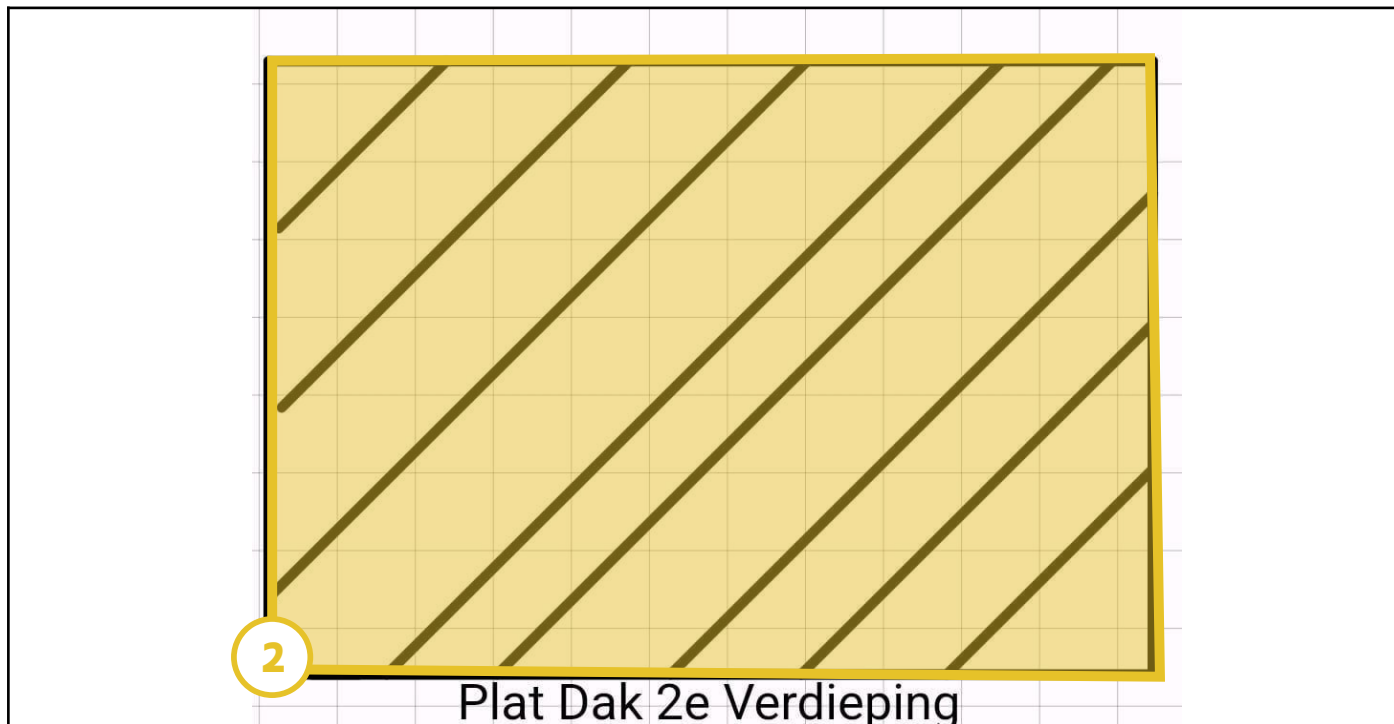
## Plan 1.5: Dak 2e verdieping

| Beschrijving | Type | Actie |
|---|---|---|
| 2. Roofing - dak | Asbestmateriaal | Zorgvuldig beheren |

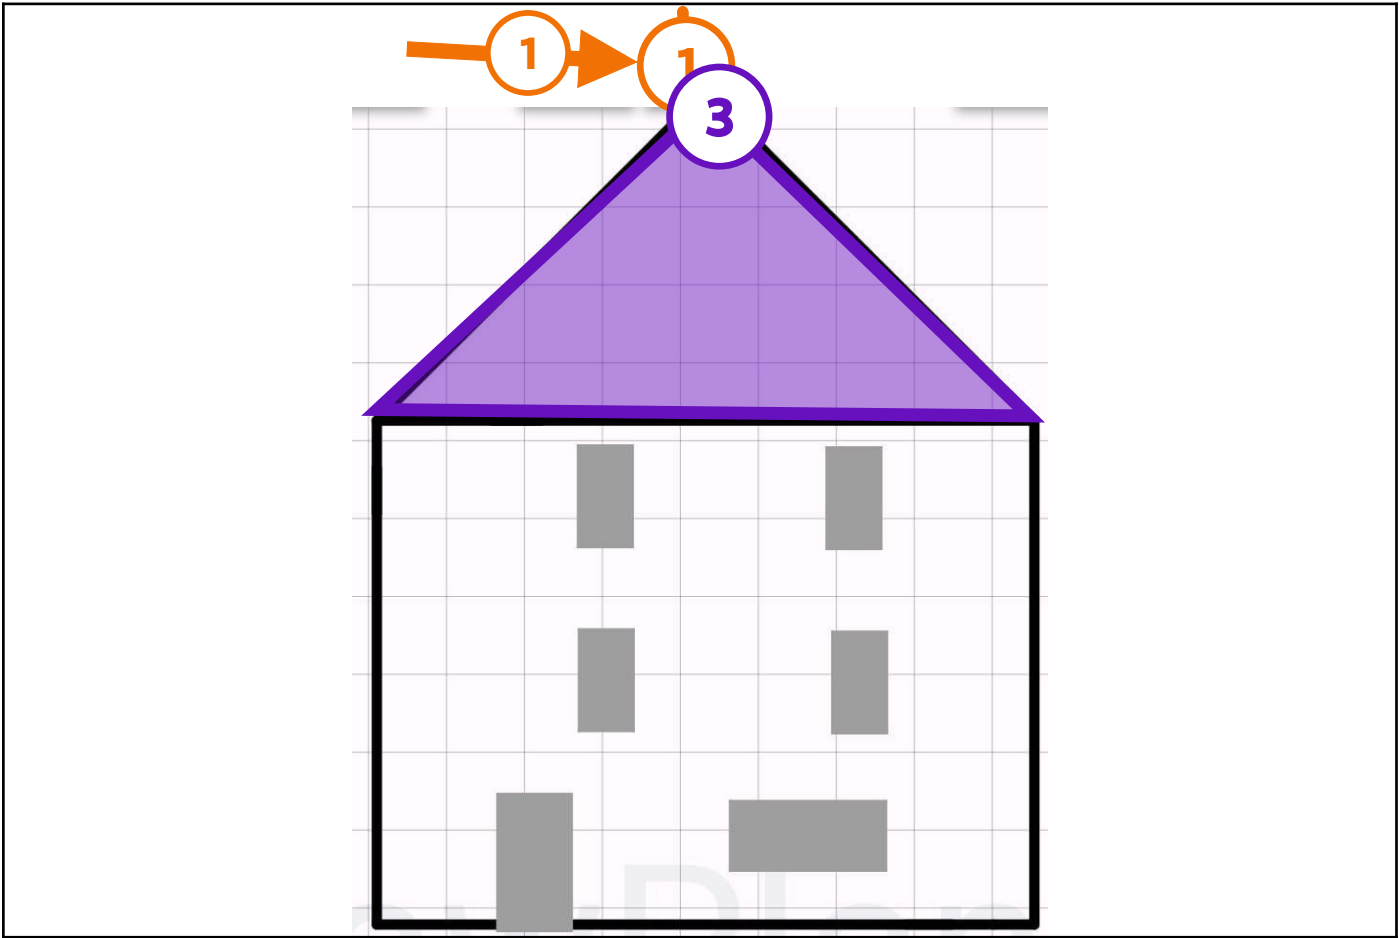
# Plan 1.6: Voorgevel

| Beschrijving | Type | Actie |
|---|---|---|
| 1. Schouwwhoed | Asbestmateriaal | Verwijderen |
| 3. Dakpannen | Advies | - |

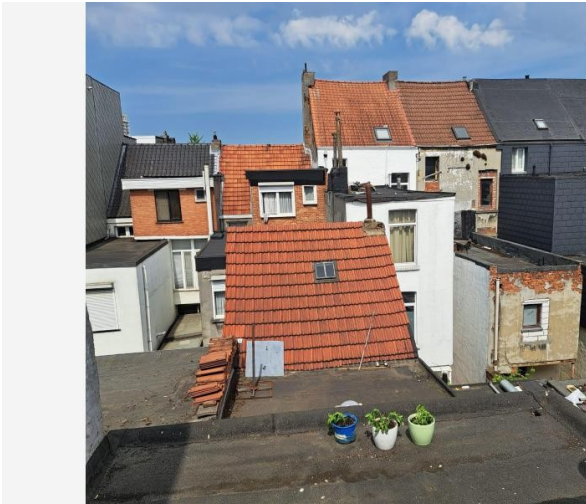
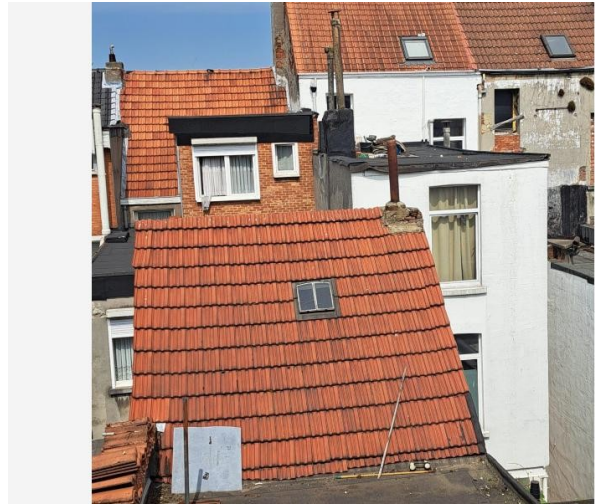
Overzichtsfoto

Detailfoto

| Eindbeoordeling materiaalrisico | Laag materiaalrisico en/of verlaagde kans op vezelvrijgave |

| Gebondenheid | Categorie 1: hechtgebonden in oorsprong |
| Asbestsoort (vezeltype) | Crocidoliet aanwezig |
| Asbestconcentratie | Laag (< 50%) |
| Afschermingsgraad van het gehele materiaal | Geheel of deels vrij aan de buitenlucht |
| Toestand van het materiaal | Licht beschadigd, licht verweerd. Intact calciumsilicaatmateriaal of categorie III 'gebondenheid' |

| Beschrijving | Schouwhoed |
| Asbestmateriaal | Schouwhoed, ventilatiekap (anti-windval) |

Verwijderen

- Verwijder dit asbestmateriaal zo snel mogelijk. Volg de toestand goed op.

- Eenvoudige handelingen: mag via doe-het-zelf of door werknemer(s) met opleidingsattest eenvoudige handelingen  
Zorg voor de nodige beschermingsmiddelen: masker type P3 en beschermoverall type 5/6. Breng de toepassing naar een erkend inzamelpunt. Een toepassing die niet kan worden verwijderd zonder te breken, te beschadigen of scheuren moet verplicht via hermetische zone verwijderd worden. Roep de hulp in van een erkende verwijderaar U vindt alle info omtrent verwijdering op [www.ovam.be](http://www.ovam.be)

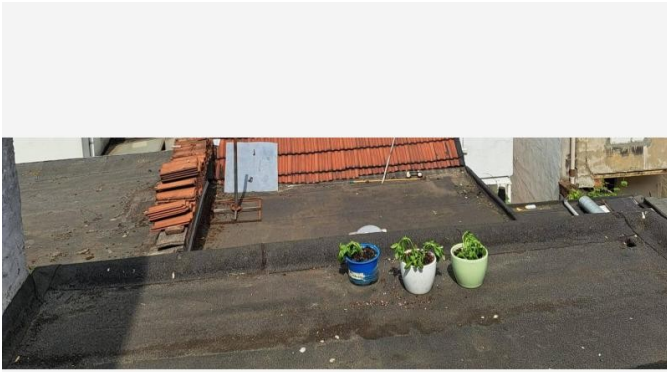
Overzichtsfoto

Detailfoto

Het dak van het gebouw (roofing) is niet geschikt voor een staalname, omdat dit een risico op gevolgschade met zich meebrengt voor het normale gebruik van het gebouw. Om deze reden kan er geen staalname worden uitgevoerd.

| Eindbeoordeling materiaalrisico | Laag materiaalrisico en/of verlaagde kans op vezelvrijgave |

| Asbestsoort (vezeltype) | Alleen chrysotiel |
| Toestand van het materiaal | Licht beschadigd, licht verweerd. Intact calciumsilicaatmateriaal of categorie III 'gebondenheid' |

| Beschrijving | Roofing - dak |

Zorgvuldig beheren

- Zorg voor een veilig beheer. Vermijd het beschadigen van het asbestmateriaal. Controleer de toestand jaarlijks op wijzigingen.
- Zorg voor een veilig beheer en verwijder dit asbestmateriaal wanneer het bij werken eenvoudig bereikbaar wordt. Controleer de toestand jaarlijks op wijzigingen.

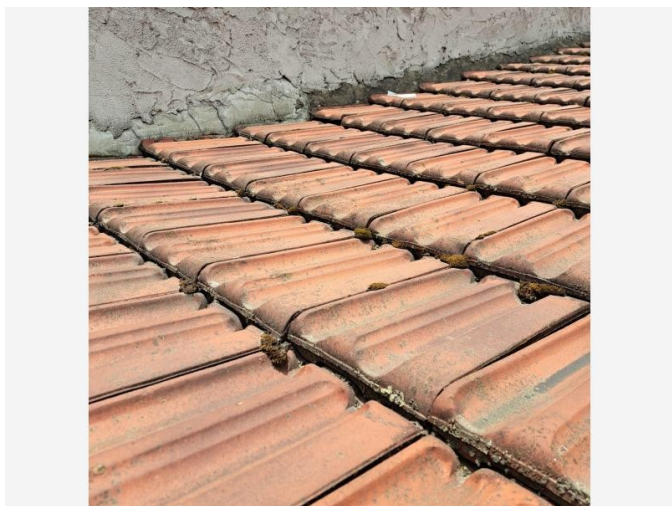
Dit type dakpannen wordt niet als verdacht beschouwd. Echter, door de aanwezigheid van de schouw kan bij het testen van de dakpannen in sommige delen een positief resultaat worden vastgesteld. Bij weersinvloeden, zoals wind en regen, kunnen asbestvezels van de schouw op het dak terechtkomen. Dit kan leiden tot contaminatie, waardoor de dakpannen bij een test automatisch (gedeeltelijk) een positief asbestresultaat kunnen opleveren.

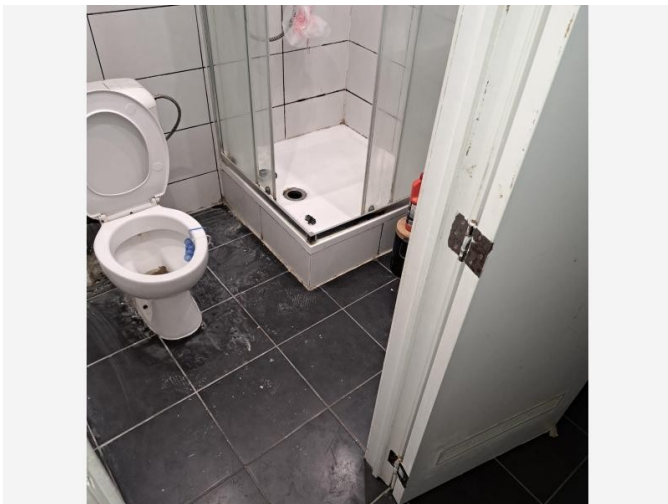
Vloertegels bestaande uit cementvoegen, niet verdacht.

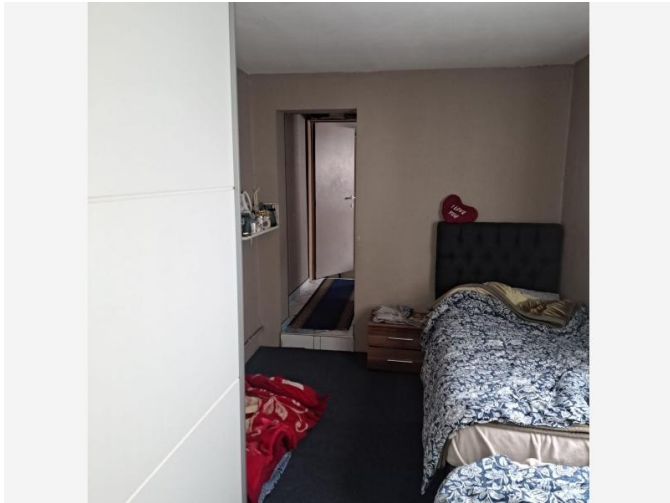
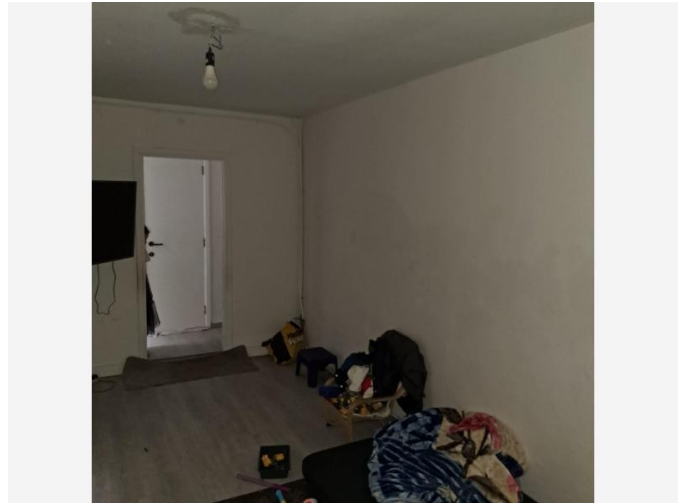
## Fiche 5: Pleisterwerk muren

Geen asbest

| # | Type | Referentie | Resultaat |
|---|---|---|---|
| 5.1 | Mengmonster | A-01 Pleisterwerk | Geen asbest |
