# Asbestinventarisatetest

Linnaeusstraat 24, 2140 Antwerpen

Attestnummer : 20231204-000451.000

Uitgegeven op : 04.12.2023

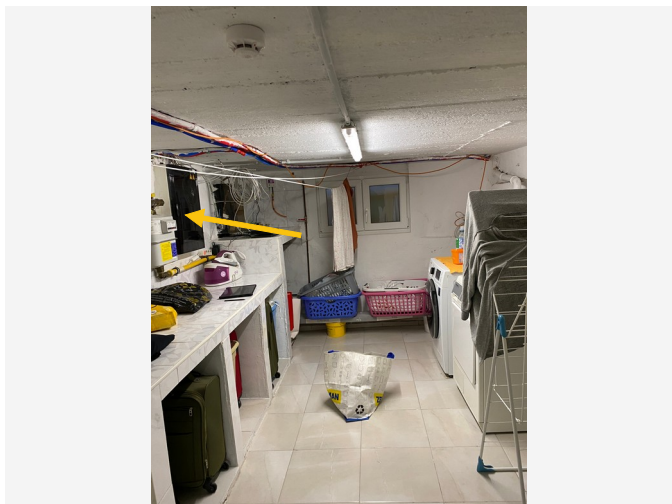
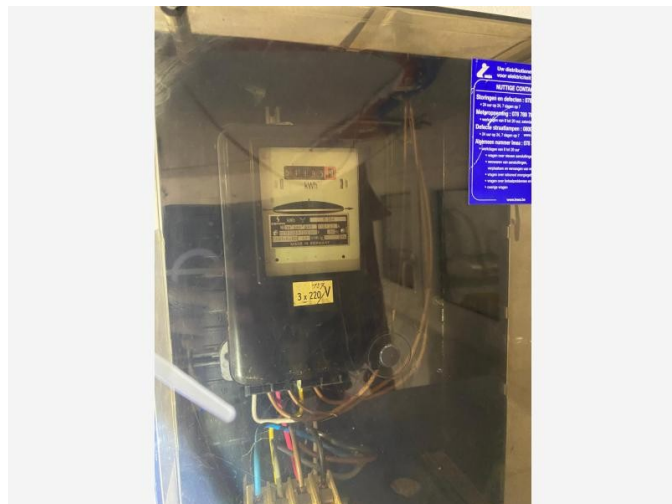
Het asbestmateriaal valt onder de mijlpaal van 2040.

Zorgvuldig beheren

| Eindbeoordeling materiaalisico | Zeer laag materiaalisico en/of zeer lage kans op vezelvrijgave |

| Asbestsoort (vezeltype) | Crocidoliet aanwezig |
| Toestand van het materiaal | Onbeschadigd, niet verweerd |

| Beschrijving | Elektriciteitsmeter |

| <b>Opmerking</b> | In bakeliet, een van de eerste kunststoffen, werd soms asbest gemengd om de slijtvastheid en het isolatievermogen te vergroten. |

- Zorg voor een veilig beheer. Vermijd het beschadigen van het asbestmateriaal. Controleer de toestand jaarlijks op wijzigingen.

- Eenvoudige handelingen: mag via doe-het-zelf of door werknemer(s) met opleidingsattest eenvoudige handelingen  
Neem contact op met de netbeheerder om te bepalen wie zijn verantwoordelijkheid het is om deze toepassing te verwijderen.

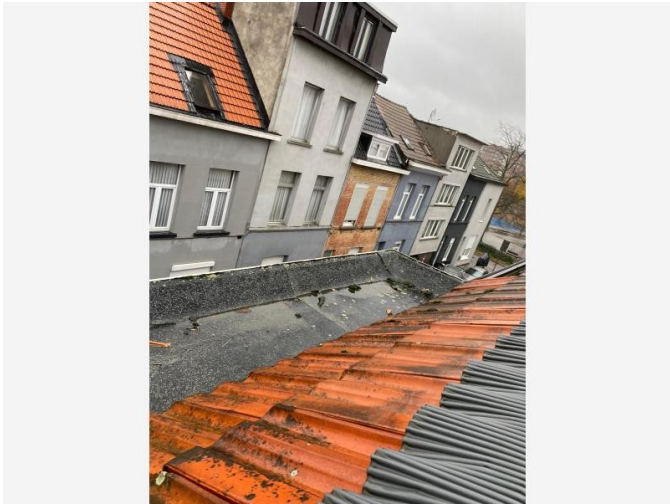
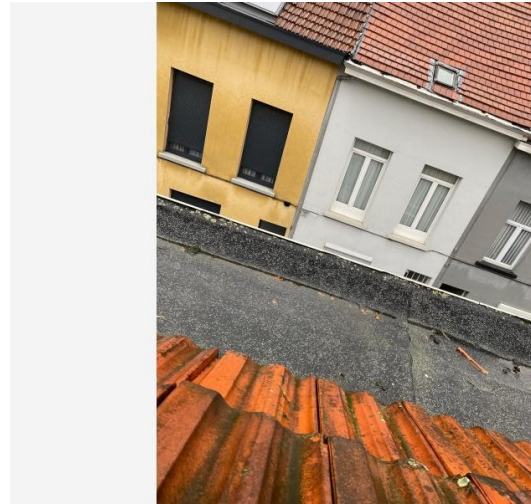
Het asbestmateriaal valt onder de mijlpaal van 2040.

Zorgvuldig beheren

| Eindbeoordeling materiaalisico | Laag materiaalisico en/of verlaagde kans op vezelvrijgave |

| Toestand van het materiaal | Licht beschadigd, licht verweerd. Intact materiaal type Pical – asbestboard of categorie III 'gebondenheid' |

| Beschrijving | Roofing dakgoten |

| Opmerking | <p>Monstername was niet mogelijk vanuit veluxraam.</p> <p>Dakgoot situeert zich ook op &gt;3,5m hoogte te rekenen vanaf een veilige ondergrond.</p> |

- Zorg voor een veilig beheer. Vermijd het beschadigen van het asbestmateriaal. Controleer de toestand jaarlijks op wijzigingen.

- Hermetische zone (erkend asbestverwijderaar)  
Asbesthoudende materialen die niet kunnen worden verwijderd door de techniek van eenvoudige handelingen of de couveuzezakmethode worden verwijderd in een hermetische zone.

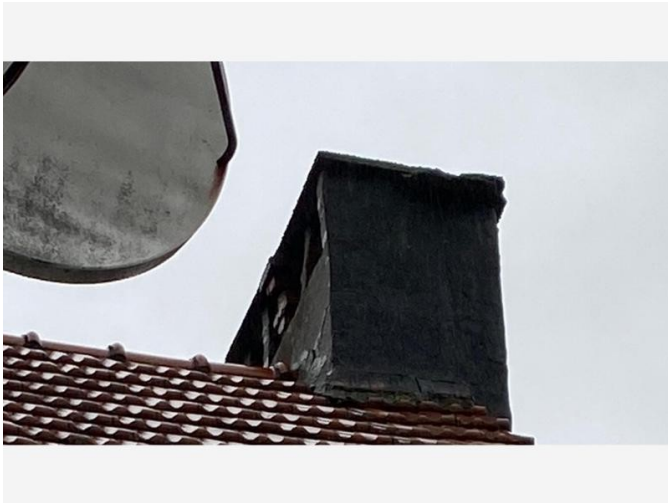
**Reden:** Het te onderzoeken materiaal situeert zich hoger dan 3,50 m te rekenen vanaf een veilige ondergrond

**Uitleg van de asbestdeskundige:** Op het dak bevindt zich een gemetste schouw.

De buitenafwerking van deze schouw is niet te inspecteren doordat deze zich hoger bevindt dan 3,5m te rekenen vanaf een veilige ondergrond.

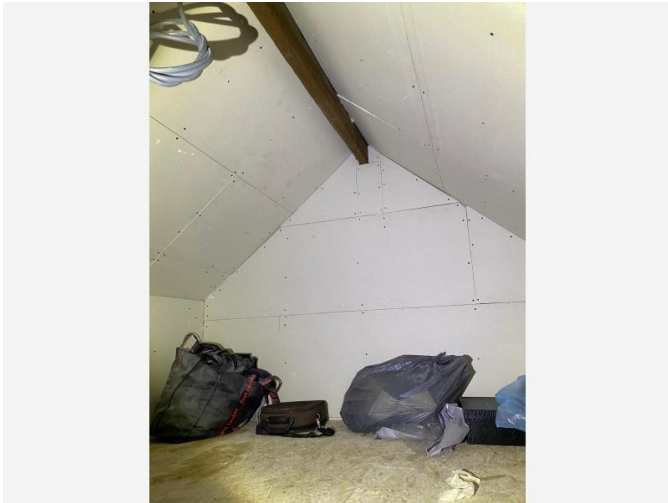
**Reden:** Het te onderzoeken materiaal situeert zich hoger dan 3,50 m te rekenen vanaf een veilige ondergrond

**Uitleg van de asbestdeskundige:** Schuin dak is langs binnen volledig afgewerkt.

Via een veluxraam is er geprobeerd een onderdak vast te stellen en te inspecteren door een pan te verplaatsen.

Bij de pannen rondom de veluxraam was het niet op een veilige manier vast te stellen of hieronder een asbestverdacht materiaal aanwezig is.

Hoogte plat dak verdieping 0 naar schuin dak >3,5m.

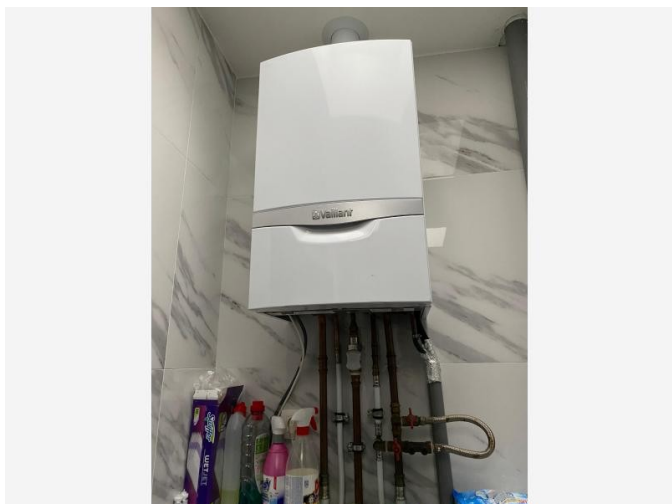
Condenserende gasketel met fabricagejaar 2020 is niet asbestverdacht.

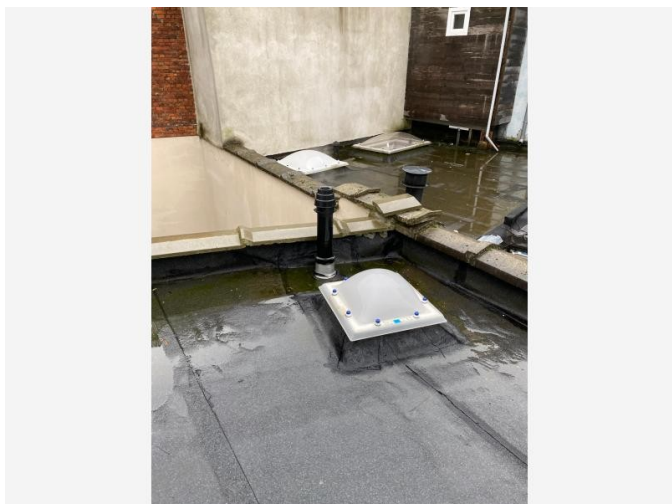
Onderlaag roofing is niet waarneembaar. Hier kunnen mogelijks oude roofinglagen zitten die niet verwijderd zijn geweest. Deze kunnen mogelijks asbest bevatten. Let op bij het verwijderen van de toplaag.

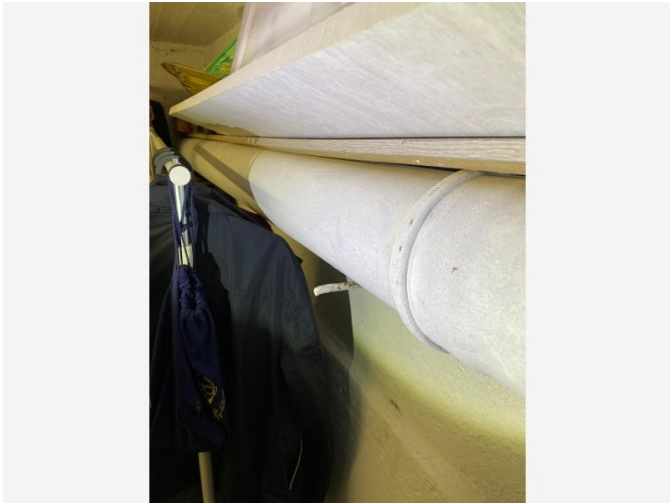
Leiding dat door de kelder loopt is een wit geschilderde PVC leiding.

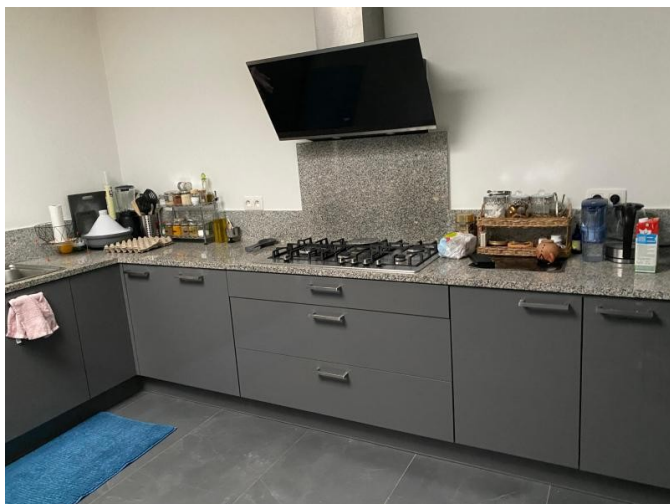
Keuken is recent gerenoveerd en niet-asbestverdacht.

Bewijsdocument is aanwezig voor de renovatie van de keuken, deze dateert van 2020.

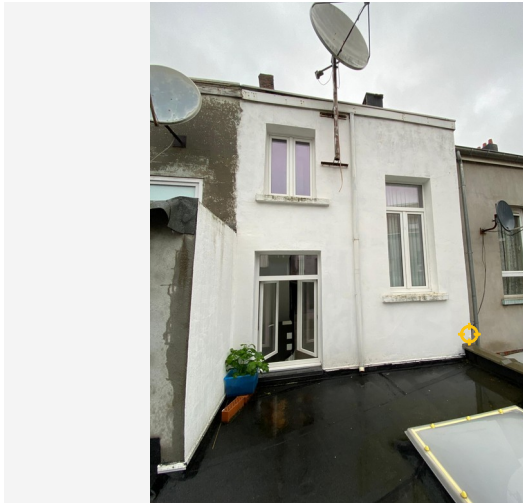
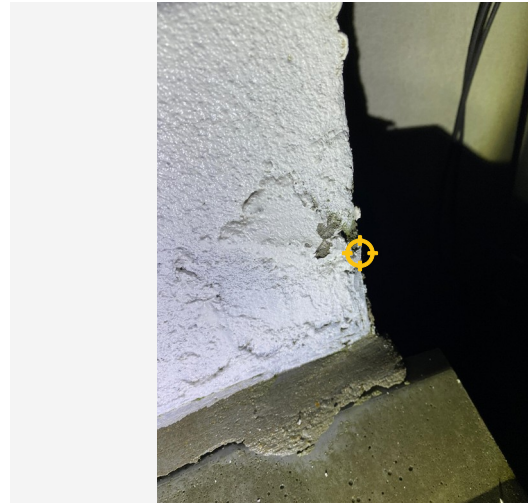
## Fiche 9: Crepi achtergevel

Geen asbest

| # | Type | Referentie | Resultaat |
|---|---|---|---|
| 9.1 | Puntmonster | MM04 | Geen asbest |

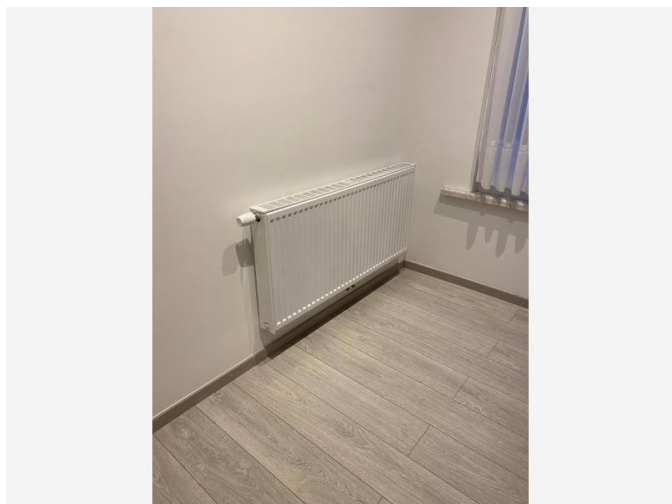
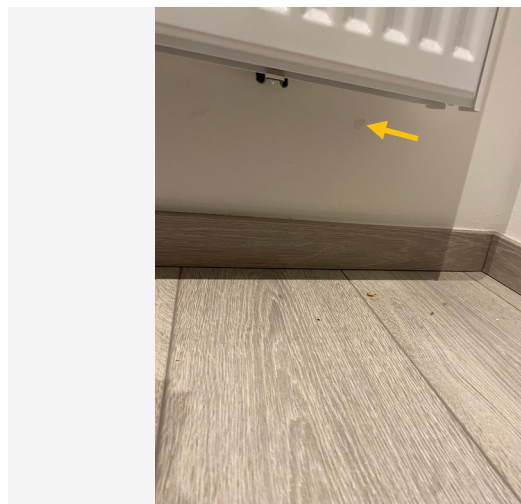
## Fiche 10: Pleisterwerk wanden

Geen asbest

| # | Type | Referentie | Resultaat |
|---|---|---|---|
| 10.1 | Mengmonster | MM01 | Geen asbest |

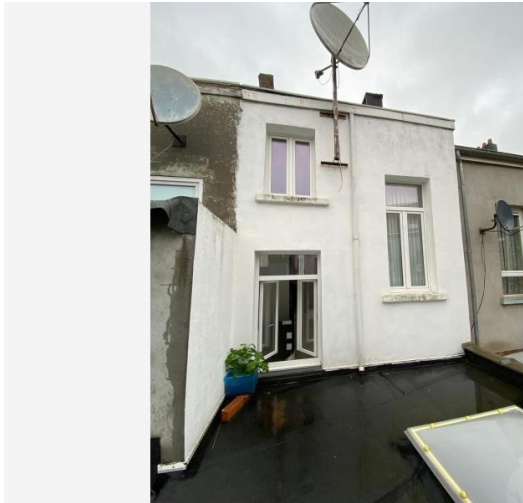
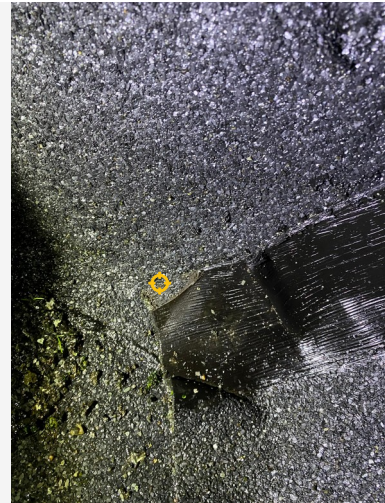
## Fiche 11: Roofing plat dak

Geen asbest

| # | Type | Referentie | Resultaat |
|---|---|---|---|
| 11.1 | Puntmonster | MM03 | Geen asbest |

| Opmerking | <p>Staalname is niet tot op de primaire drager genomen.</p> <p>Dit betekent dat het niet representatief is voor mogelijks aanwezige lagen roofing onder de waarneembare toplaag.</p> |

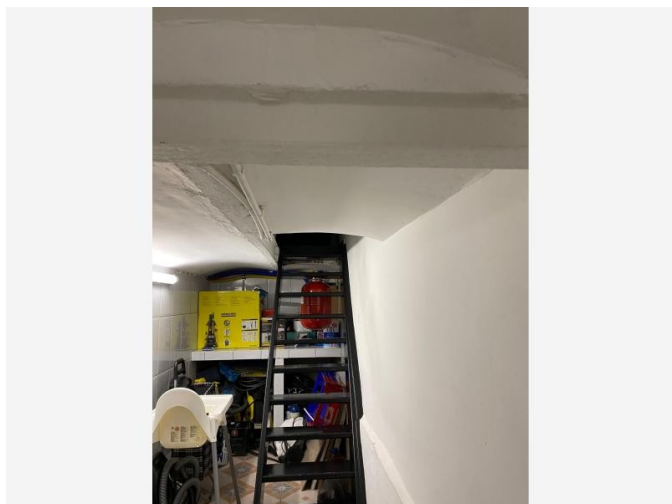
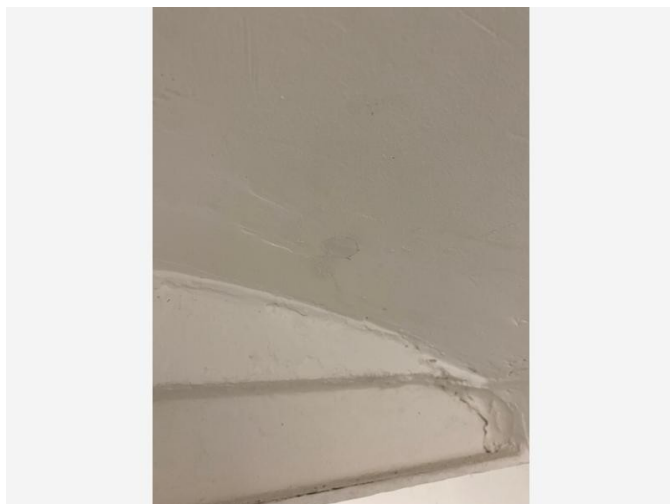
## Fiche 12: Pleisterwerk plafond

Geen asbest

| # | Type | Referentie | Resultaat |
|---|---|---|---|
| 12.1 | Mengmonster | MM02 | Geen asbest |

| Opmerking | <p>Er is enkel pleisterwerk vastgesteld op een deel van de kelder.</p> <p>Op verdieping 0, +1 en +2 zolder bestaat het plafond uit gipskartonplaten.</p> <p>De ruimte boven deze plafonds is niet waarneembaar.</p> |
