# Asbestinventarisatetest

Egied Segerslaan 19, 2610 Antwerpen

Attestnummer : 20251215-000178.000

**Asbestveilig** (maar mogelijk niet asbestvrij)

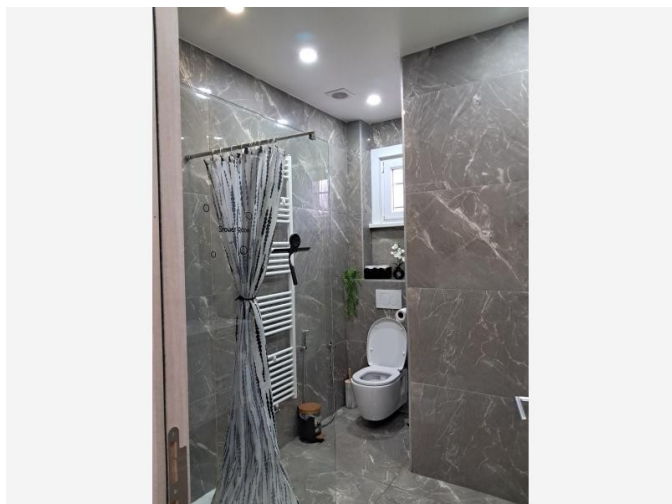
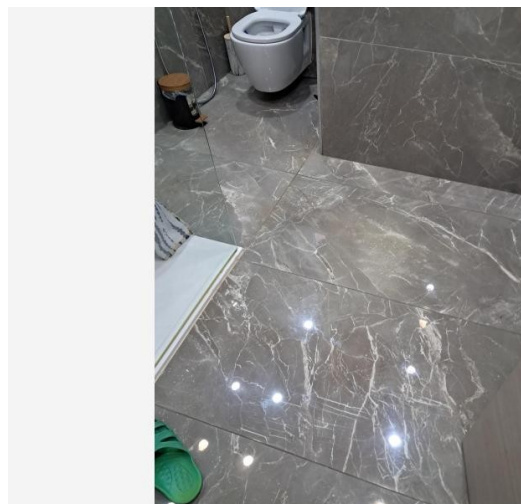
| Fiche 1: Lijmlaag..... | 15 |

\* Een van de meest voorkomende toepassingen van asbestlijm was bij het leggen van tegels, faience, plinten en parketvloeren. Asbestlijm werd gebruikt als een sterk en duurzaam hechtmiddel om deze materialen op hun plaats te houden.

Dit betekent dat asbestlijm die in het verleden is gebruikt, mogelijk asbestverdacht is. Daarom is laboratoriumonderzoek zeker noodzakelijk bij destructief onderzoek in het kader van verbouwingen.

\* Alle ruimtes die bedekt zijn met plinten, tegels of parketvloeren dienen gecontroleerd te worden. Deze lijst is niet limitatief.

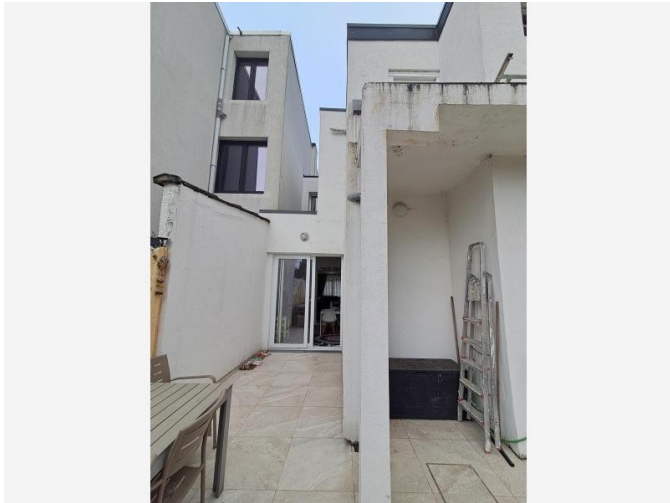
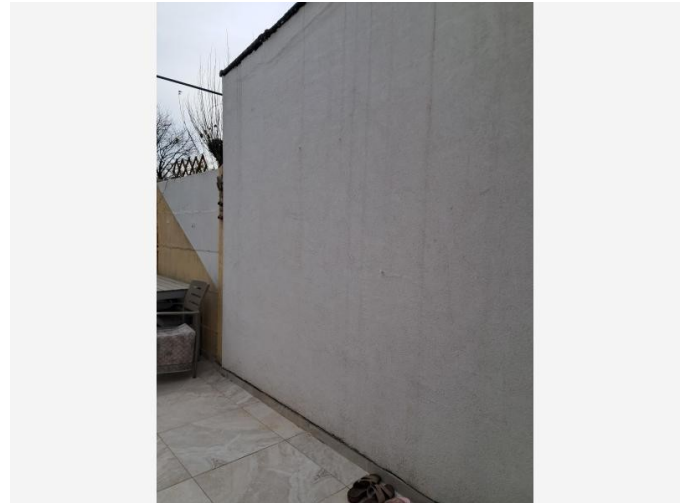
| Fiche 2: GD Bekleding Buiten (achteraan)..... | 17 |

Geen asbest

| # | Type | Referentie | Resultaat |
|---|---|---|---|
| 2.1 | Mengmonster | 002 | Geen asbest |

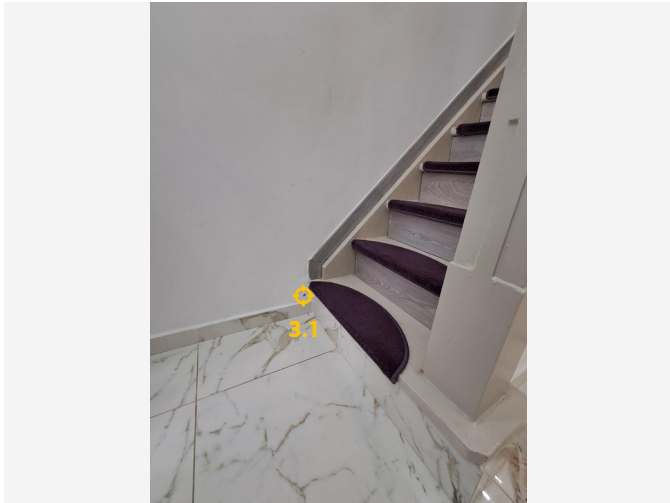
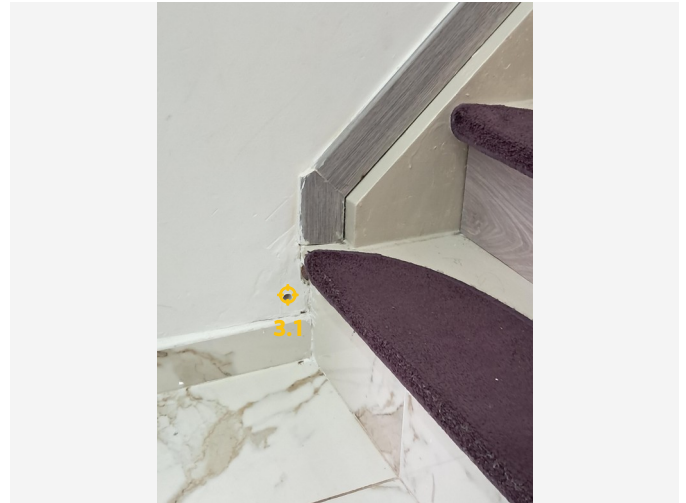
## Fiche 3: Pleisterwerk Muren + Traphal

Geen asbest

| # | Type | Referentie | Resultaat |
|---|---|---|---|
| 3.1 | Mengmonster | 001 | Geen asbest |

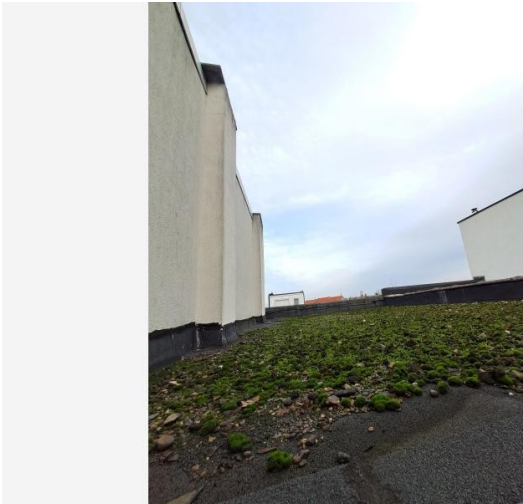
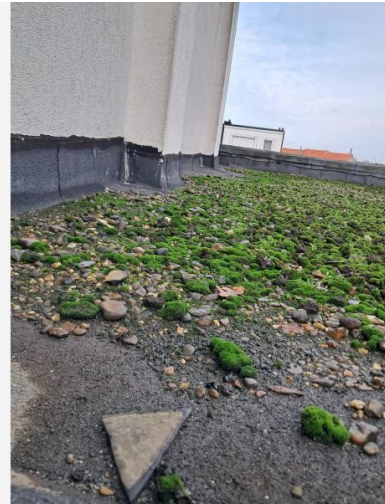
## Fiche 4: Hoofddak

| Beschrijving | Notitie | Terug te vinden op plannen |
|---|---|---|
| Fiche 4: Hoofddak | Geplaatst op 23 april 2015. | Plan 1.4: Plan Daken |

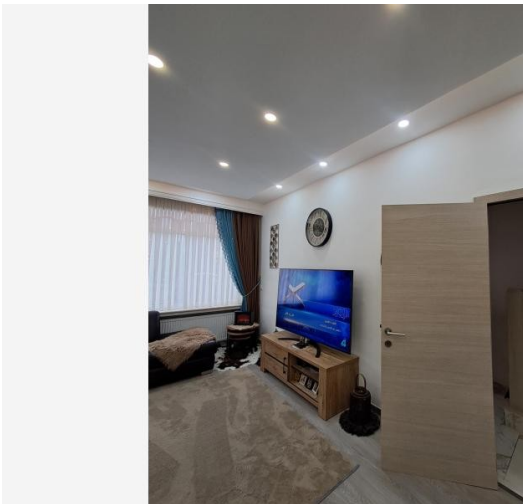
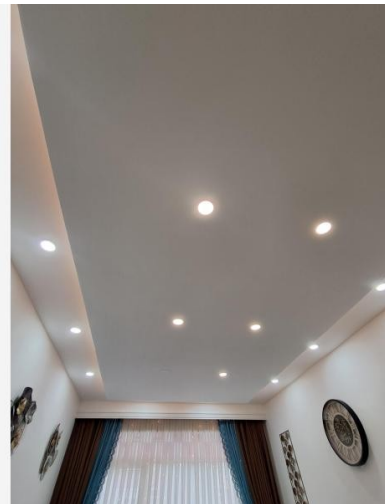
## Fiche 5: Plafondbekleding

| Beschrijving | Notitie | Terug te vinden op plannen |
|---|---|---|
| Fiche 5: Plafondbekleding | <p>In de woning zijn verlaagde plafonds toegepast. Tijdens het niet-destructieve onderzoek was het niet mogelijk om boven het verlaagde plafond een inspectie uit te voeren. Dit zou alleen mogelijk zijn door beschadigingen aan het verlaagde plafond aan te brengen, wat niet is gebeurd, aangezien het onderzoek niet-destructief was. Indien er boven het verlaagde plafond pleisterwerk of een andere toepassing aanwezig is, kan dit niet worden waargenomen of geïnspecteerd.</p> <p>Het wordt daarom aanbevolen om een laboratoriumanalyse uit te voeren tijdens een destructief onderzoek.</p> | <p>Plan 1.2: Plan Gelijksvloer</p> <p>Plan 1.3: Plan 1ste Verdieping</p> |

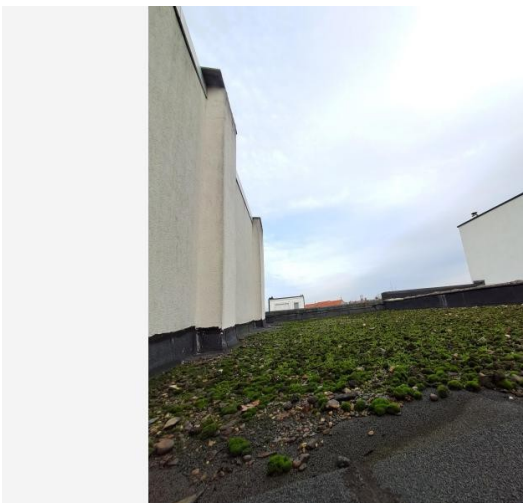
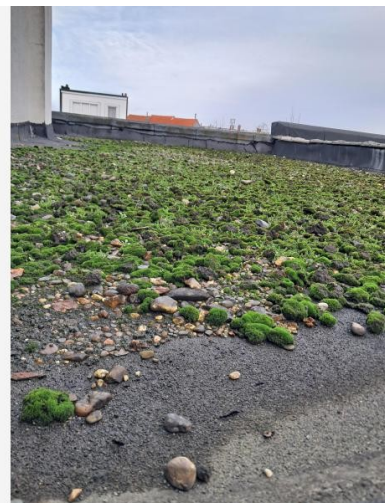
## Fiche 6: Materialen onder de dakbedekkingen

| Beschrijving | Notitie | Terug te vinden op plannen |
|---|---|---|
| Fiche 6: Materialen onder de dakbedekkingen | <p>* Er kunnen onderlagen van roofing aanwezig zijn. Het is mogelijk dat de nieuwe roofinglaag over de oude laag is aangebracht. Bij de verwijdering is het raadzaam om zeker een laboratoriumanalyse te laten uitvoeren.</p> <p>* Zeker te analyseren wanneer de roofing wordt vernieuwd. Zowel het hoofddak als de onderlagen moeten worden geanalyseerd.</p> | Plan 1.4: Plan Daken |

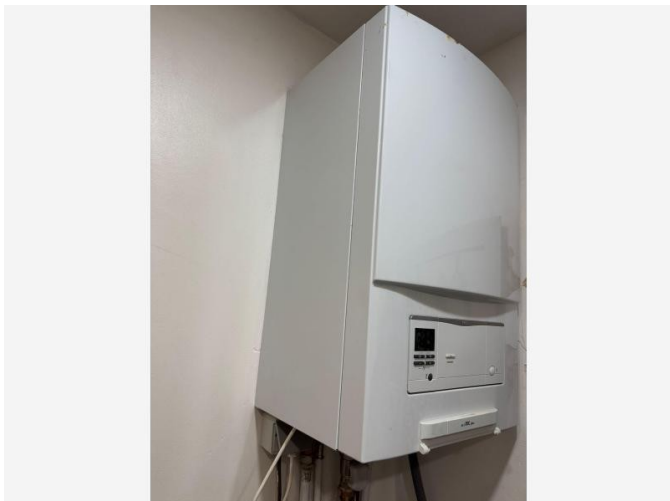
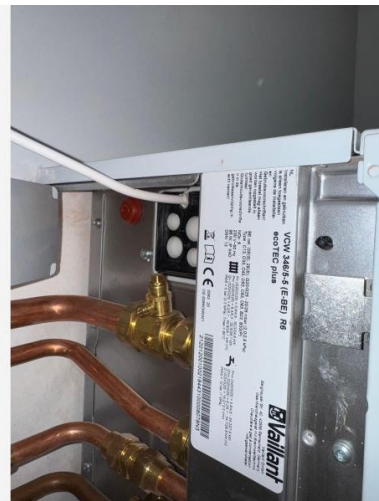
## Fiche 7: Materialen aan de CV-installatie

| Beschrijving | Notitie | Terug te vinden op plannen |
|---|---|---|
| Fiche 7: Materialen aan de CV-installatie | Geplaatst in 2020. | Plan 1.3: Plan 1ste Verdieping |

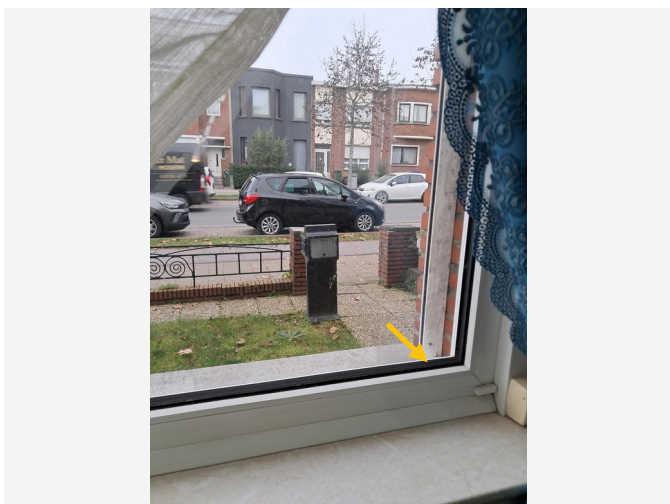
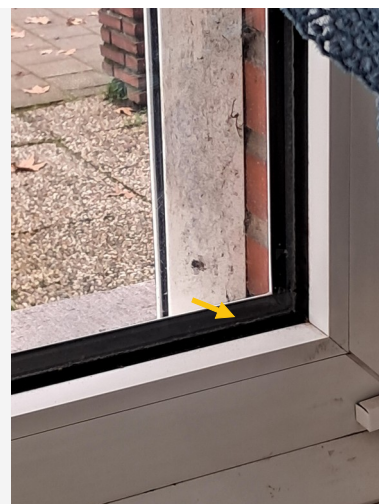
## Fiche 8: Afdichtingsmateriaal Ramen

| Beschrijving | Notitie | Terug te vinden op plannen |
|---|---|---|
| Fiche 8: Afdichtingsmateriaal Ramen | Rubberen afdichtingen. | Plan 1.3: Plan 1ste Verdieping |
