# Asbestinventarisatetest

Edmond Cretsstraat 62, 2660 Antwerpen

Attestnummer : 20251125-000371.000

Uitgegeven op : 25.11.2025

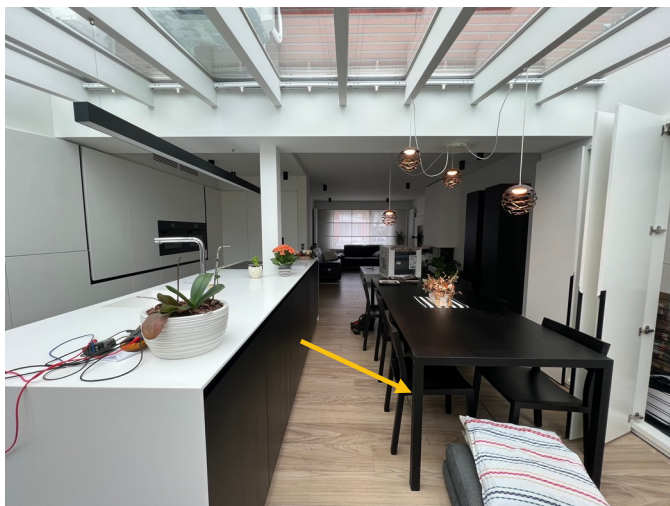
Situeringsfoto

**Reden:** Het onderzoek kan niet uitgevoerd worden binnen de bepalingen van de Welzijnswet

**Uitleg van de asbestdeskundige:** De vrije hoogte van de kruipruimte (verluchtingsruimte) is kleiner dan 1,5 meter waardoor de inspectie niet uitgevoerd kan worden binnen de bepalingen van de Welzijnswet (vergt een bouwkundige ingreep). De toegang tot de kruipruimte bevindt zich in de keuken.

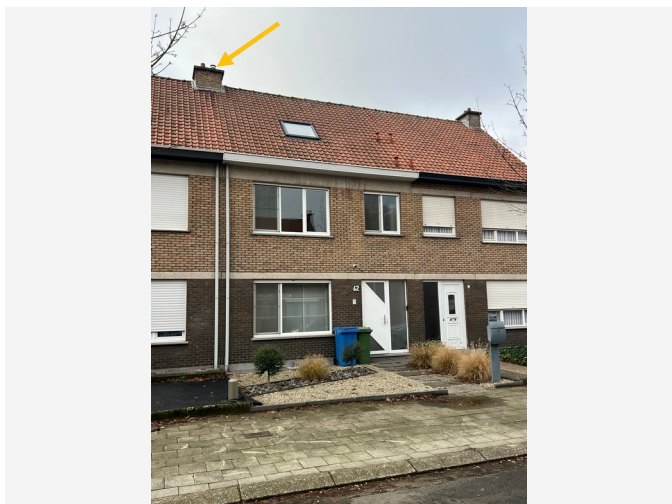
*Situeringfoto*

**Reden:** Het te onderzoeken materiaal situeert zich hoger dan 3,50 m te rekenen vanaf een veilige ondergrond

**Uitleg van de asbestdeskundige:** De mogelijk onderliggende asbestverdachte doorvoeren in de schouw bevinden zich hoger dan 3,50 meter te rekenen vanaf een vaste en veilige ondergrond waardoor het materiaal overeenkomstig het inspectieprotocol als fysiek niet bereikbaar wordt beschouwd. Deze toestand kan op korte termijn redelijkerwijs (termijn/kostprijs) niet verholpen worden. Laat dit onderzoeken bij eventuele werken.

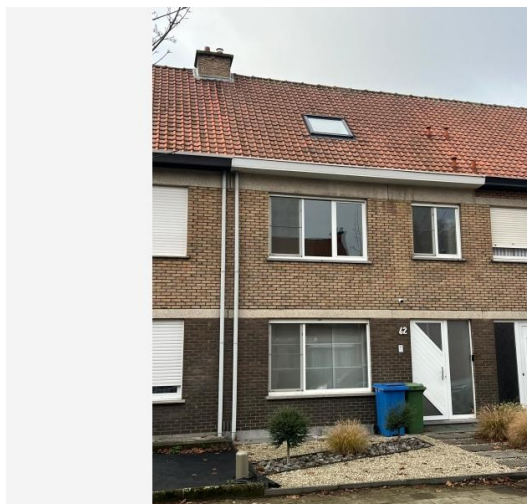
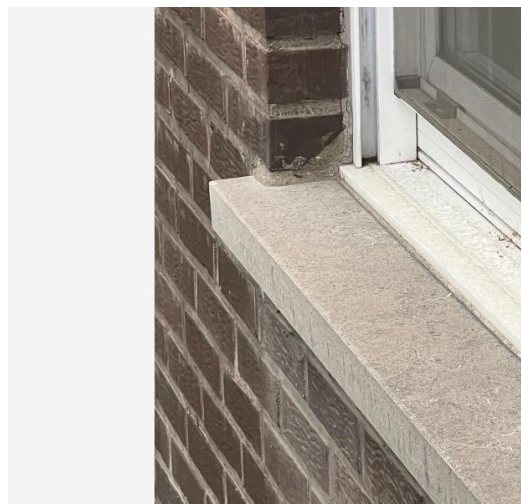
Tijdens de inspectie werd vastgesteld dat de raamdorpels in asbestcement die op het oorspronkelijke bouwplan staan vermeld werden verwijderd en vervangen door dorpels in blauwe steen. In het kader van het niet destructief onderzoek konden eventuele onderliggende lagen niet geïnspecteerd worden.

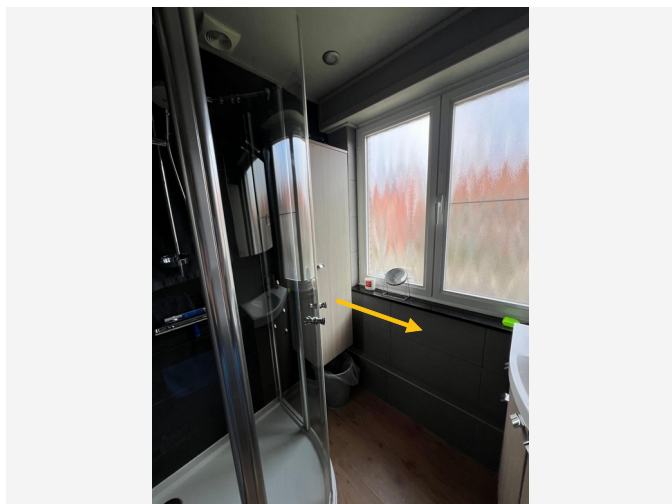
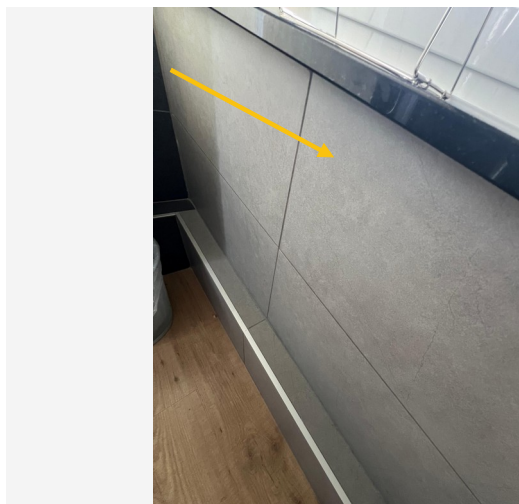
Binnenwanden in de badkamer en in het toilet op het gelijkvloers afgewerkt met een intacte laag faiencetegels zonder zichtbare beschadigingen. Inspectie van de onderliggende lijmlaag is niet mogelijk zonder uitbreiding naar een destructief onderzoek.

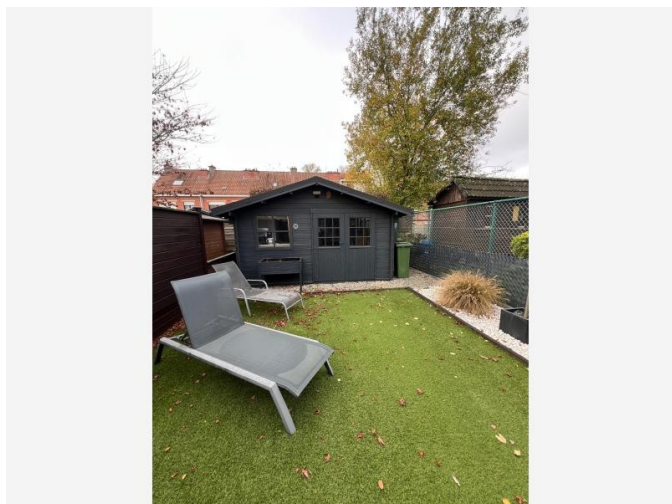
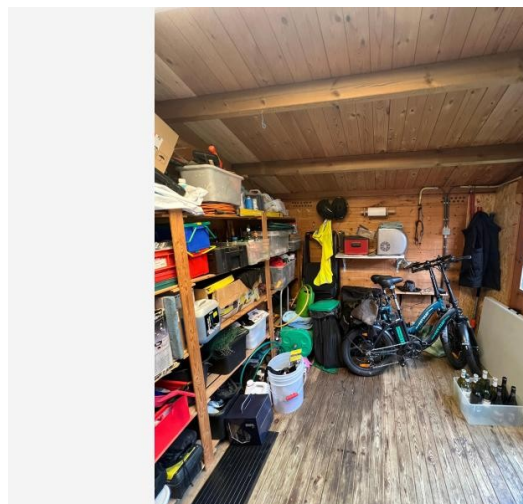
De tuinberging bestaat uit niet-asbestverdachte materialen (hout) voor wat betreft de vloeren, de wanden en het plafond. In het kader van het niet destructief onderzoek konden eventuele onderliggende lagen niet geïnspecteerd worden.

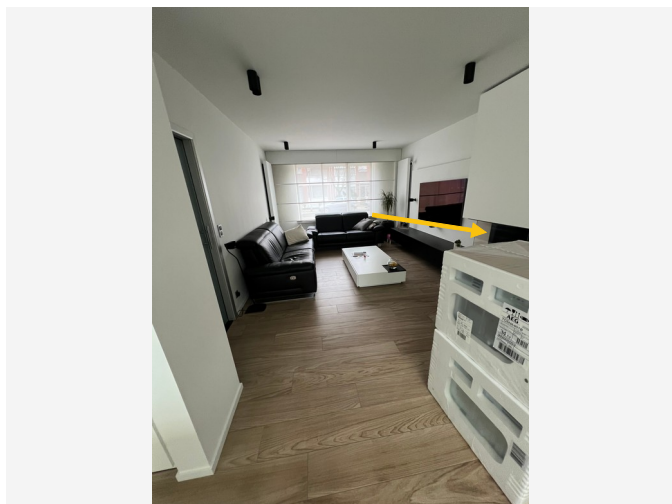
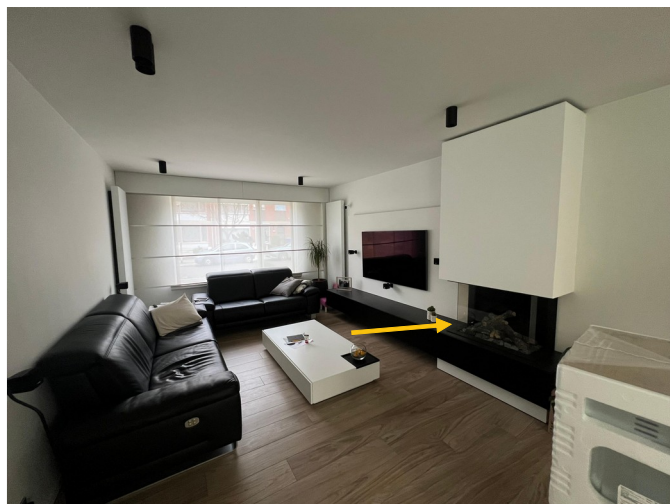
De gashaard van het type KAL-FIRE GP70/55S met productiejaar 2021 bevat geen asbestverdachte elementen. We laden het aankoopfactuur als bewijsdocument op in de databank.

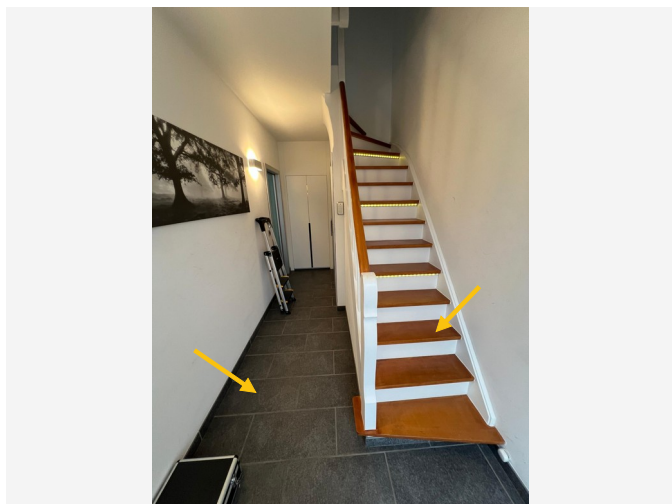
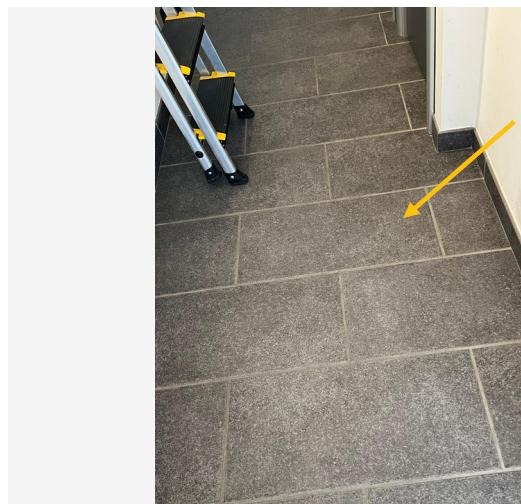
Op de tweede verdieping ligt laminaat. Op de eerste verdieping ligt laminaat in alle ruimtes behalve in de badkamer waar een PVC vloer is voorzien. Op het gelijkvloers zijn in alle ruimtes tegels geplaatst. De trap is vervaardigd uit hout. Al deze toepassingen zijn niet-asbestverdacht. In het kader van het niet destructief onderzoek konden eventuele onderliggende lagen niet geïnspecteerd worden.

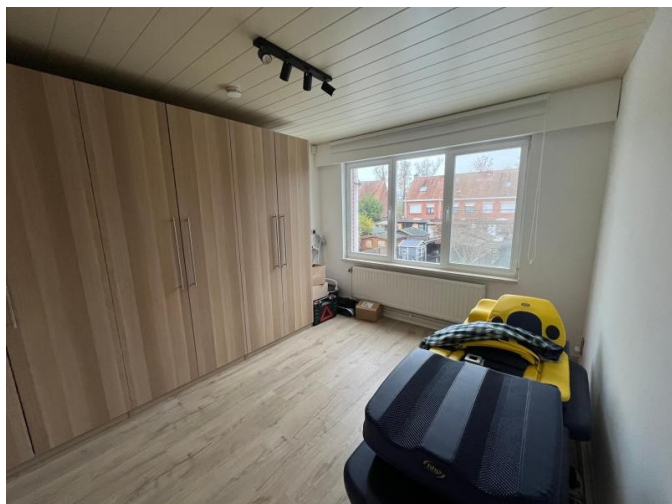
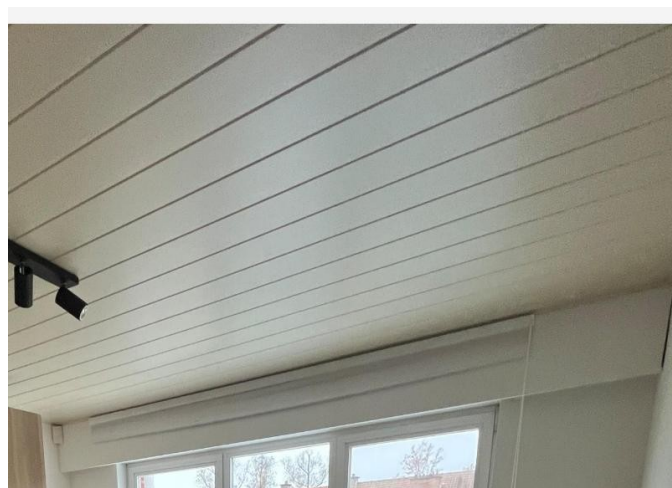
In alle ruimtes zijn valse plafonds in Gyproc of in hout (vezelplaat of MDF) geplaatst. Deze toepassingen zijn niet-asbestverdacht. In het kader van het niet destructief onderzoek konden eventuele onderliggende lagen niet geïnspecteerd worden.

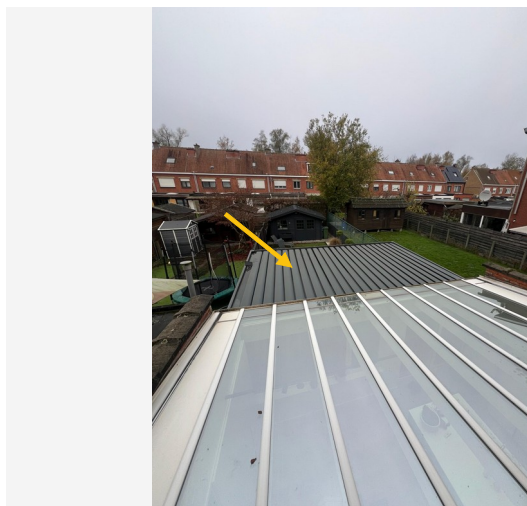
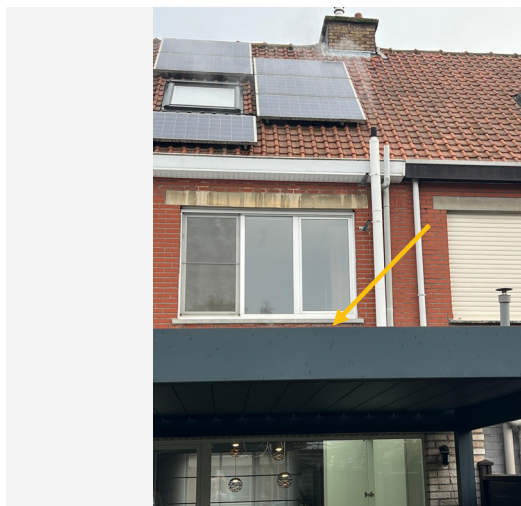
De overkapping aan de achterzijde van de woning bestaat uit metaal. Deze toepassing is niet-asbestverdacht.

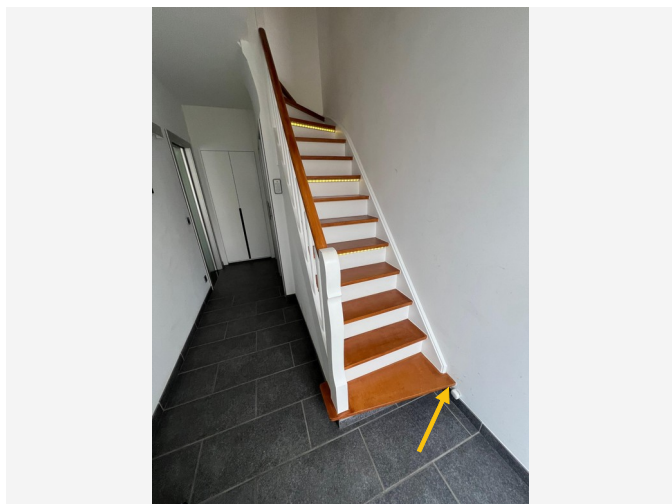
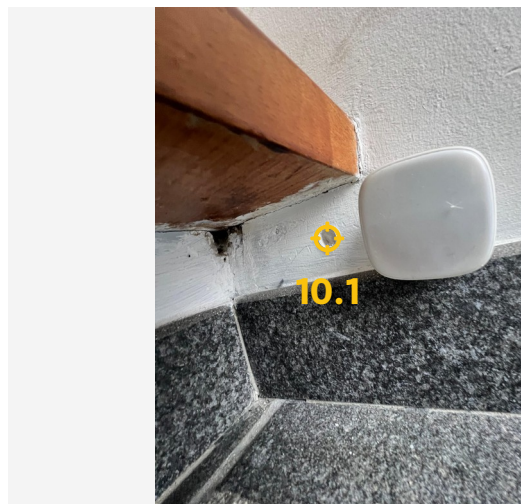
## Fiche 10: Pleisterwerk wanden

Geen asbest

| Opmerking | <p>Het pleisterwerk aan de wanden werd bemonsterd in de technische ruimte (individuele ruimte), in de traphal op het gelijkvloers en in de keuken (natte ruimte). Er is geen zichtbaar pleisterwerk aanwezig in de kast waar de ketel staat opgesteld (stookruimte). De drie stalen werden verdeeld in één mengmonster. De aangegeven hoeveelheden berusten op een ruwe inschatting en kunnen niet letterlijk overgenomen worden in het kader van een meetstaat voor eventuele werken. Hieraan kunnen geen rechten worden ontleend.</p> |

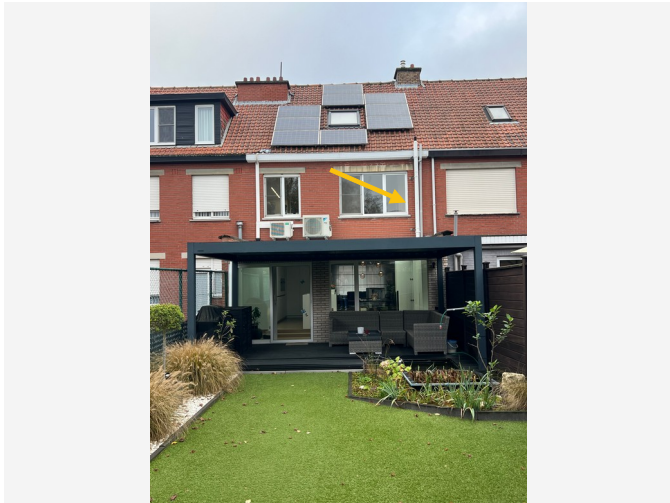
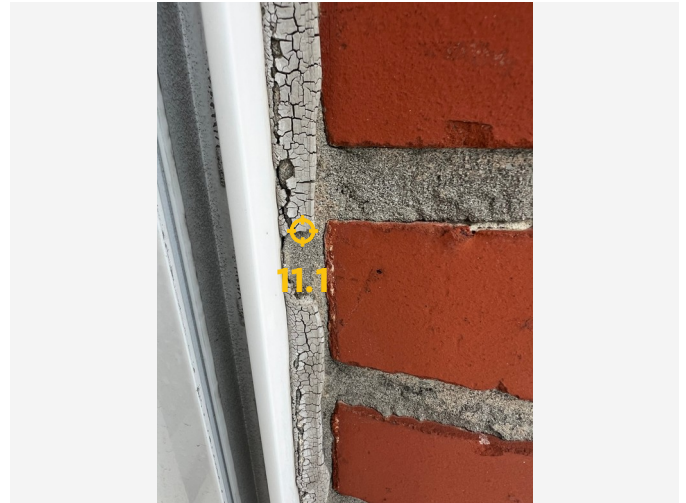
## Fiche 11: Mastiek

Geen asbest

| Opmerking | <p>De pasta-achtige mastiek tussen het aluminium schrijnwerk en de muren werd bemonsterd ter hoogte van het raam in de slaapkamer 2. De aangegeven hoeveelheden berusten op een ruwe inschatting en kunnen niet letterlijk overgenomen worden in het kader van een meetstaat voor eventuele werken. Hieraan kunnen geen rechten worden ontleend.</p> |

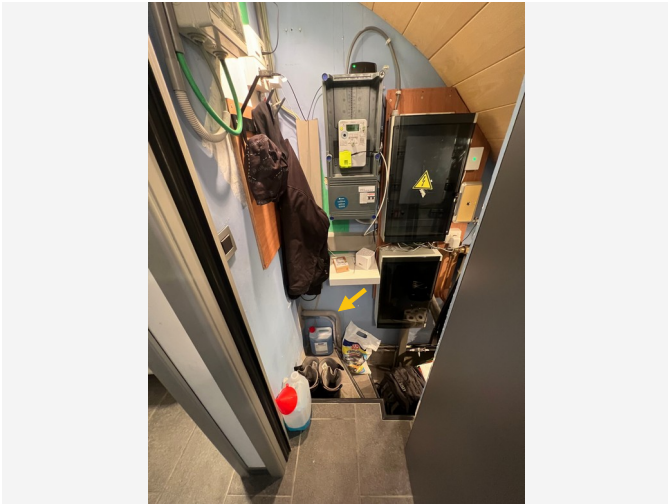
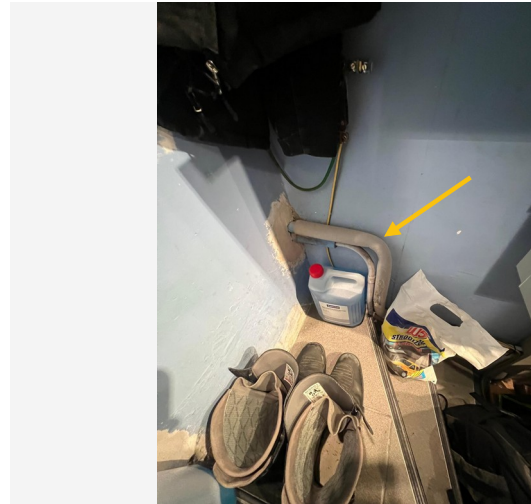
## Fiche 12: Leidingisolatie (niet verdacht)

| Beschrijving | Notitie | Terug te vinden op plannen |
|---|---|---|
| Fiche 12: Leidingisolatie (niet verdacht) | De leidingisolatie rond de buis in de technische ruimte bestaat uit PE-schuim (polyethyleen). Deze toepassing is niet-asbestverdacht. | - |

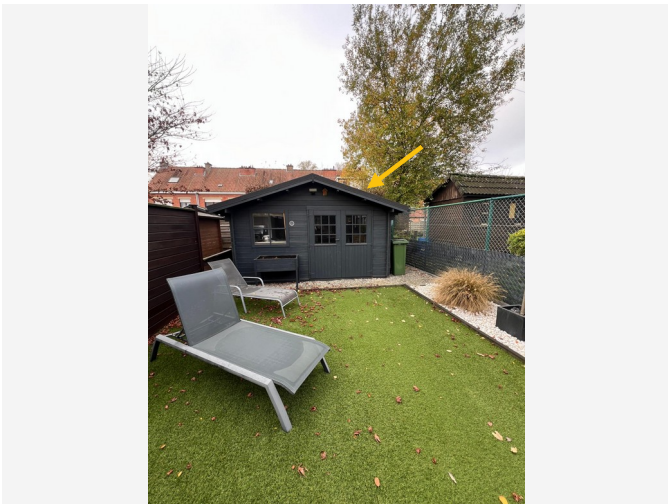
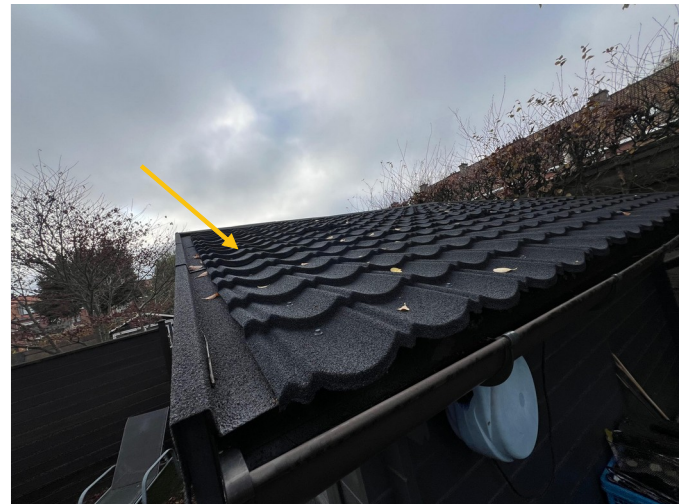
## Fiche 13: Dakbedekking tuinberging

| Beschrijving | Notitie | Terug te vinden op plannen |
|---|---|---|
| Fiche 13: Dakbedekking tuinberging | De dakbedekking van de tuinberging bestaat uit metalen dakpanplaten van het type Aqua Plan. Deze toepassing is niet-asbestverdacht. In het kader van het niet-destructief onderzoek konden eventuele onderliggende lagen niet geïnspecteerd worden. | - |

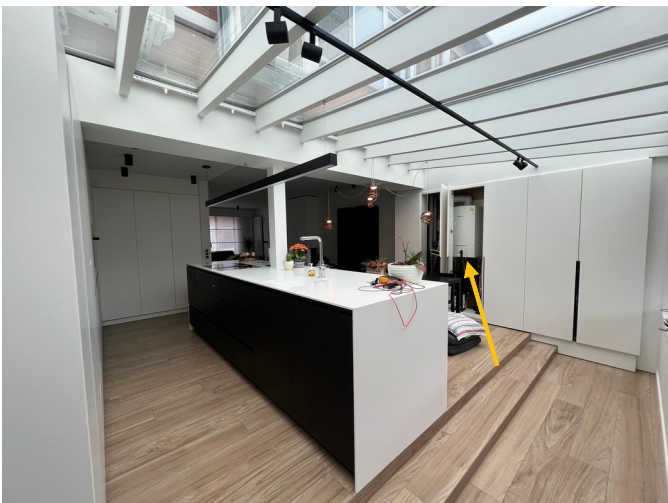
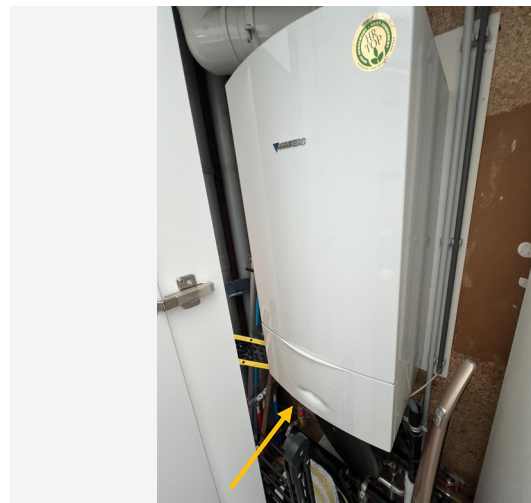
## Fiche 14: Materialen aan de stookketel

| Beschrijving | Notitie | Terug te vinden op plannen |
|---|---|---|
| Fiche 14: Materialen aan de stookketel | Uit de ketelkenplaat van de ketel Junkers Cerapur Comfort Top ZWBR 42-3 kunnen we afleiden dat het productiejaar 2013 betreft. Omwille van het bouwjaar (na 2000) kunnen de toepassingen (dichtingen, ...) in het toestel als niet-asbestverdacht worden beschouwd. Ook rond de stookketel bevinden zich geen asbestverdachte materialen. | - |

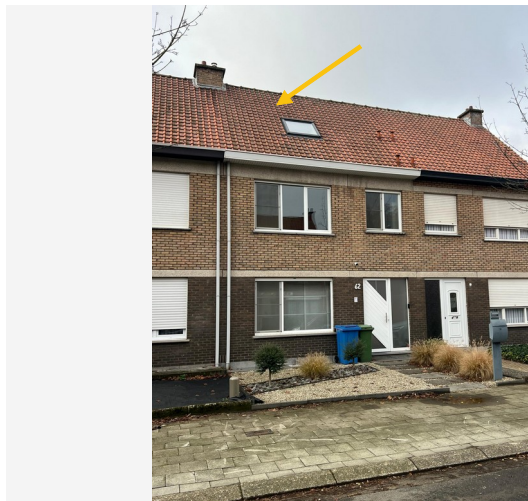
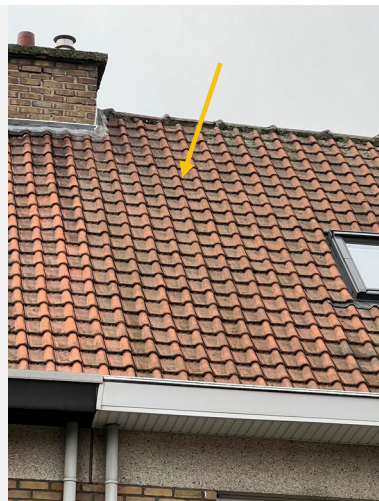
## Fiche 15: Dakbedekking woning

| Beschrijving | Notitie | Terug te vinden op plannen |
|---|---|---|
| Fiche 15: Dakbedekking woning | De dakbedekking van de woning bestaat uit rode keramische pannen (klei) en is niet-asbestverdacht. | - |

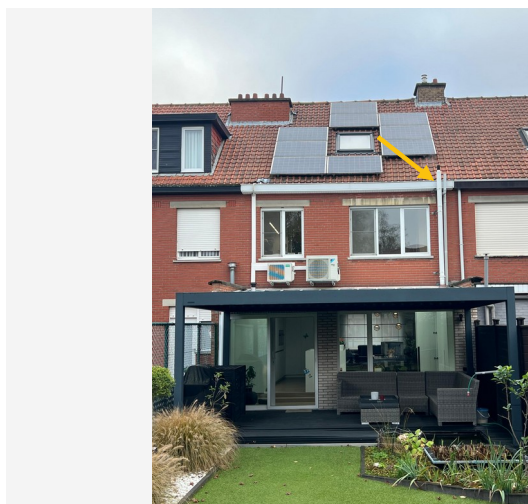
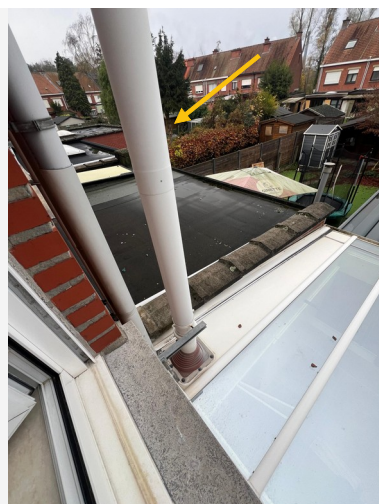
## Fiche 16: Materialen van rookgaskanalen

| Beschrijving | Notitie | Terug te vinden op plannen |
|---|---|---|
| Fiche 16: Materialen van rookgaskanalen | De rookgaskanalen zijn niet-asbestverdacht. | - |

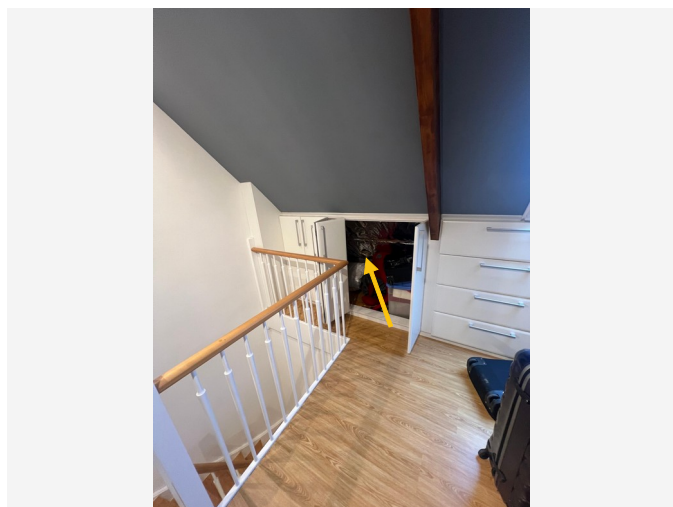
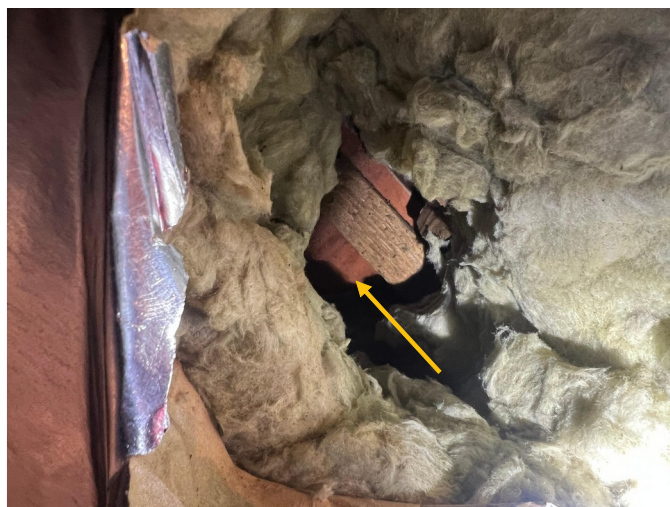
### Fiche 19: Materialen onder de dakbedekking

| Beschrijving | Notitie | Terug te vinden op plannen |
|---|---|---|
| Fiche 19: Materialen onder de dakbedekking | Tijdens de inspectie naar een mogelijk asbestverdacht onderdak stellen wij via een opening in de isolatie aan de voorzijde van het hellend dak vast dat de blote dakpannen zichtbaar zijn en er aldus geen onderdak aanwezig is op de geïnspecteerde plaats. | - |
