# Asbestinventarisatattest

Lageweg 68, 2660 Antwerpen

Attestnummer : 20251206-000152.000

Uitgegeven op : 06.12.2025

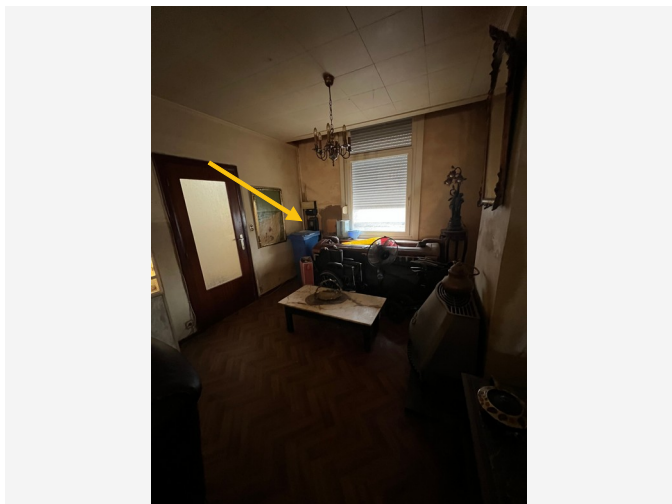
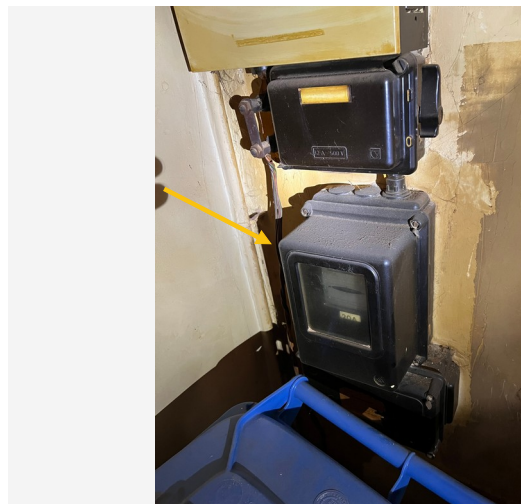
| Eindbeoordeling materiaalrisico | Verhoogd materiaalrisico en/of verhoogde kans op vezelvrijgave |

| Asbestsoort (vezeltype) | Crocidoliet aanwezig |
| Toestand van het materiaal | Licht beschadigd, licht verweerd. Intact calciumsilicaatmateriaal of categorie III 'gebondenheid' |

| Beschrijving | Bakeliet meterkast |
| Opmerking | In de leefruimte hangt een oude meterkast die bakeliet kan bevatten. Geen staalname mogelijk vanwege het risico op grotere dan door de monstername inherente schade. De aangegeven hoeveelheden berusten op een ruwe inschatting en kunnen niet letterlijk overgenomen worden in het kader van een meetstaat voor eventuele werken. Hieraan kunnen geen rechten worden ontleend. |

Verwijderen

- Zorg voor een veilig beheer. Vermijd het beschadigen van het asbestmateriaal. Controleer de toestand jaarlijks op wijzigingen.
- Voer bijkomende staalname(s) uit.

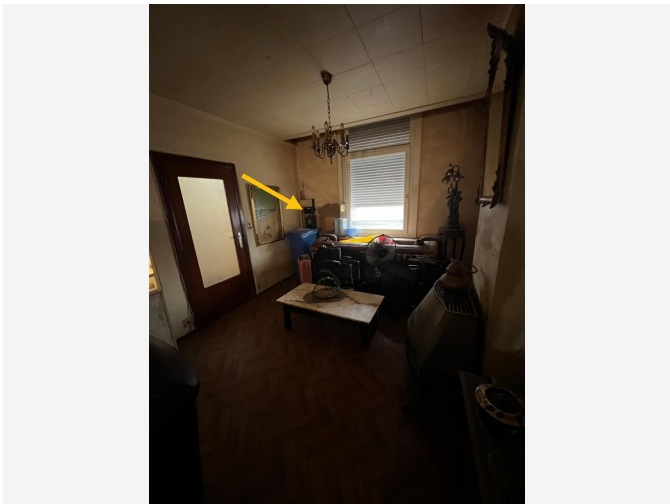
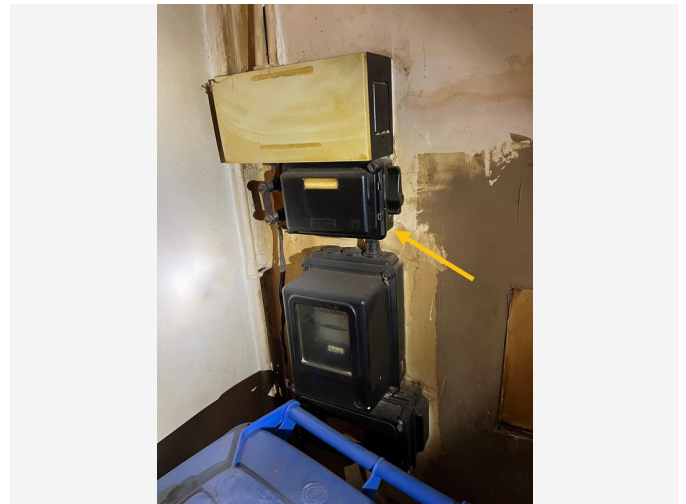
| Eindbeoordeling materiaalarisico | Verhoogd materiaalarisico en/of verhoogde kans op vezelvrijgave |

| Asbestsoort (vezeltype) | Crocidoliet aanwezig |
| Toestand van het materiaal | Licht beschadigd, licht verweerd. Intact calciumsilicaatmateriaal of categorie III 'gebondenheid' |

| Beschrijving | Bakeliet schakelkast |
| Opmerking | <p>In de leefruimte hangt een oude schakelkast die bakeliet kan bevatten. Geen staalname mogelijk vanwege het risico op grotere dan door de monstername inherente schade. De aangegeven hoeveelheden berusten op een ruwe inschatting en kunnen niet letterlijk overgenomen worden in het kader van een meetstaat voor eventuele werken. Hieraan kunnen geen rechten worden ontleend.</p> |

Verwijderen

- Zorg voor een veilig beheer. Vermijd het beschadigen van het asbestmateriaal. Controleer de toestand jaarlijks op wijzigingen.
- Voer bijkomende staalname(s) uit.

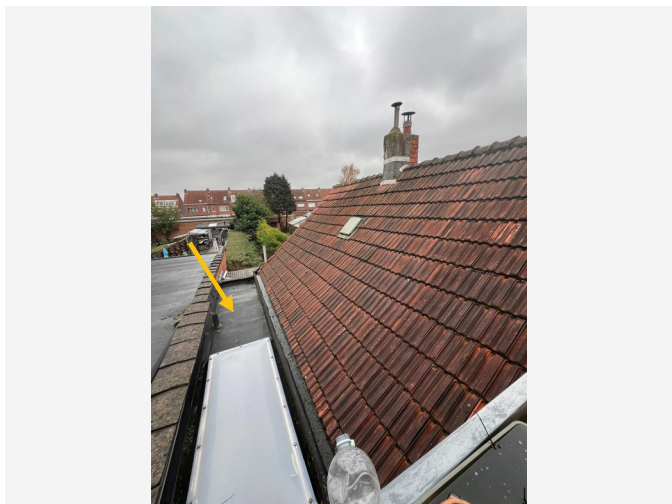
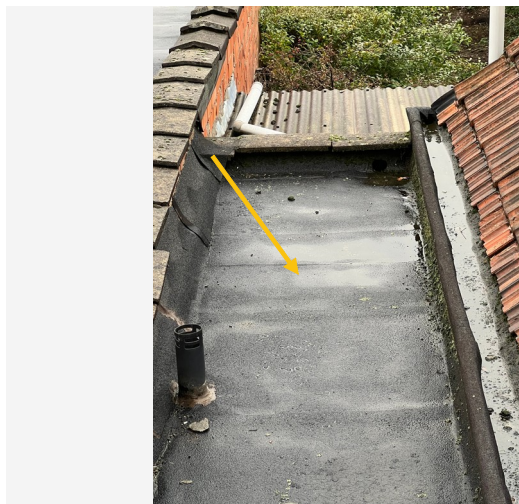
| Opmerking | <p>De roofing op het plat dak achteraan de woning kon niet bemonsterd worden gelet het dak niet op een veilige manier betreden kon worden (noch vanuit de dakkapel, noch vanuit de tuin). Derhalve werd het materiaal conform het inspectieprotocol als asbestverdacht opgenomen. Laat dit onderzoeken bij eventuele werken. De aangegeven hoeveelheden berusten op een ruwe inschatting en kunnen niet letterlijk overgenomen worden in het kader van een meetstaat voor eventuele werken. Hieraan kunnen geen rechten worden ontleend.</p> |

Verwijderen

- Zorg voor een veilig beheer. Vermijd het beschadigen van het asbestmateriaal. Controleer de toestand jaarlijks op wijzigingen.
- Voer bijkomende staalname(s) uit.

Deze toepassing kan enkel door een erkende asbestverwijderaar verwijderd worden omdat er hier automatisch een verhoogd risico op vrijgave van asbestvezels (max. concentratie 0,01 vezels/cm<sup>3</sup> - CODEX - Art. VI.3-54) ontstaat. (Bron: VLAREM II: 6.4.0.1 par1, par2 en par3). Een erkend asbestverwijderaar moet ingeschakeld worden voor deze toepassingen die niet (kunnen) worden verwijderd door de couveuzezakmethode, door hermetische zone of door de materialen beschreven in Vlarem II, art. 6.4.0.1 par2. (Bron: Leidraad bij het Inspectieprotocol)

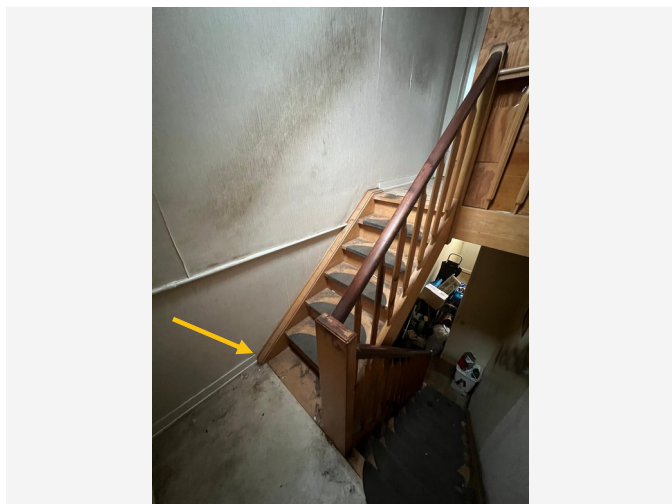
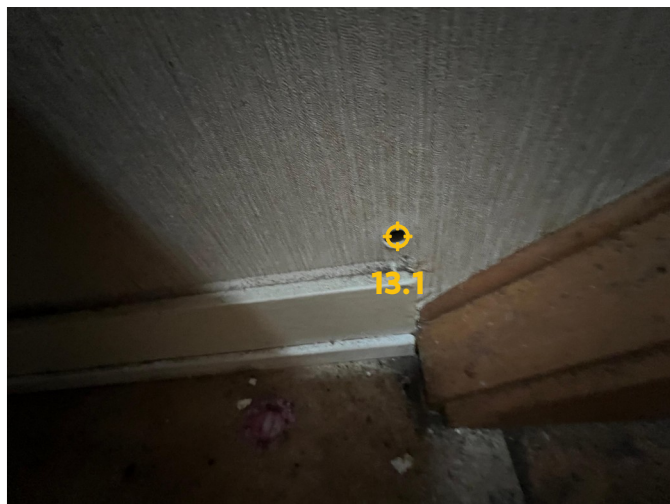
## Fiche 13: Pleisterwerk wanden

Geen asbest

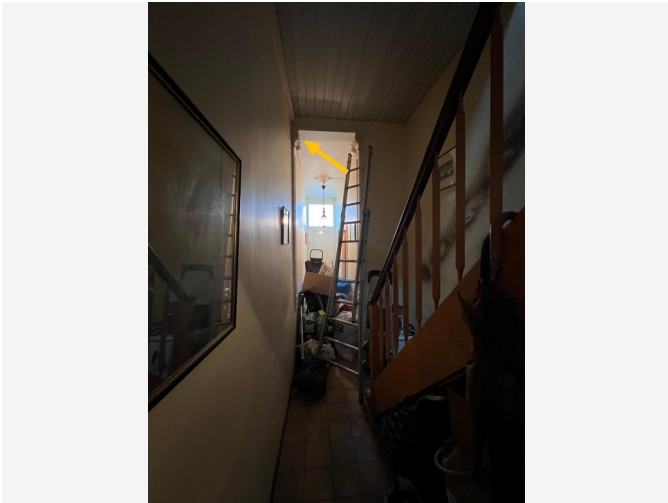
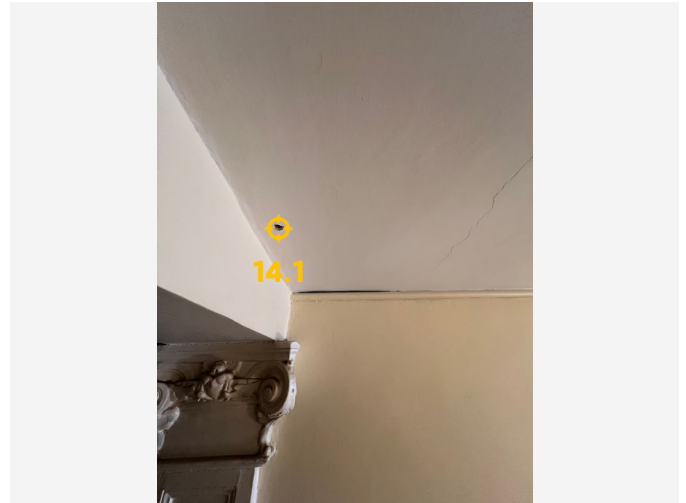
## Fiche 14: Pleisterwerk plafonds

Geen asbest

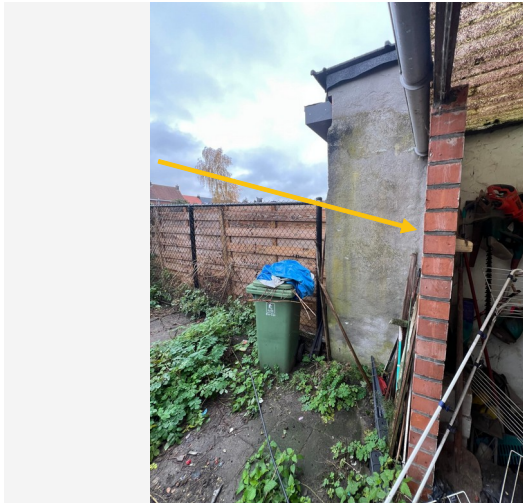
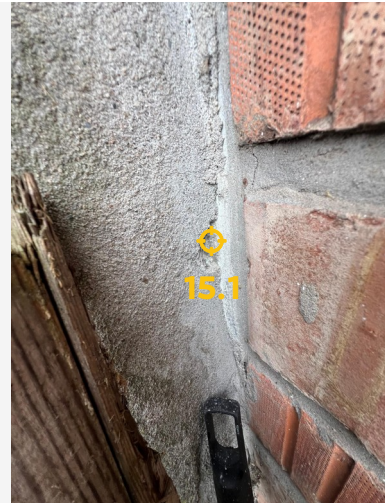
## Fiche 15: Cementering tuinmuur

Geen asbest

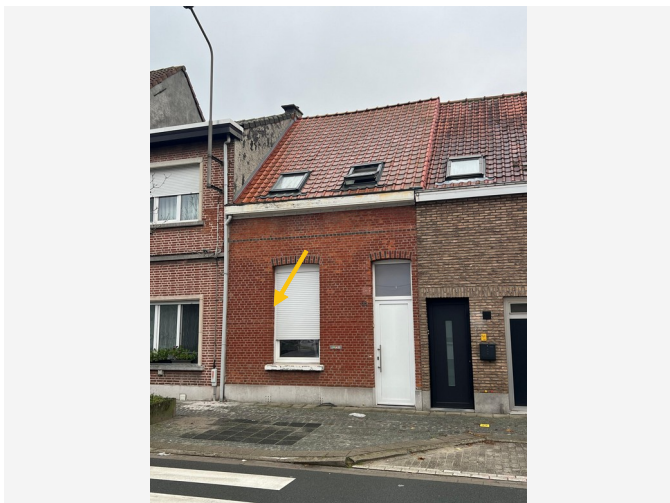
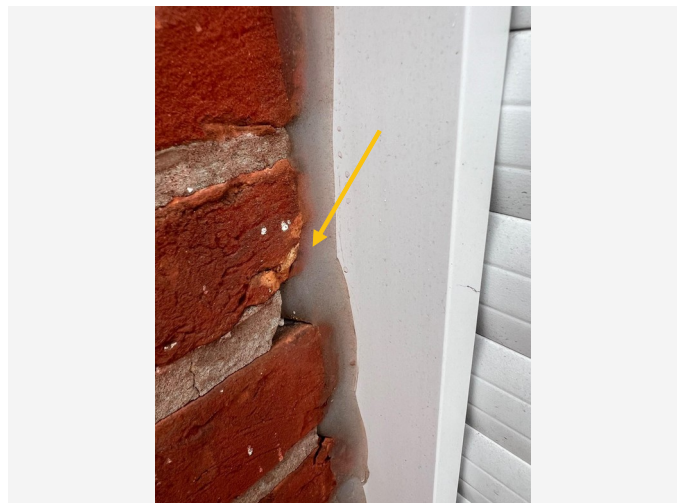
## Fiche 18: Afdichtingsmateriaal aan schrijnwerk

| Beschrijving | Notitie | Terug te vinden op plannen |
|---|---|---|
| Fiche 18: Afdichtingsmateriaal aan schrijnwerk | Geen verdachte mastieken waar te nemen tijdens de inspectie naar de afdichting van het schrijnwerk. In het kader van het niet destructief onderzoek konden eventuele onderliggende lagen niet geïnspecteerd worden. | - |
