# Asbestinventarisatattest

Den Haaglaan 42, 2660 Antwerpen

Attestnummer : 20251229-000044.000

Uitgegeven op : 29.12.2025

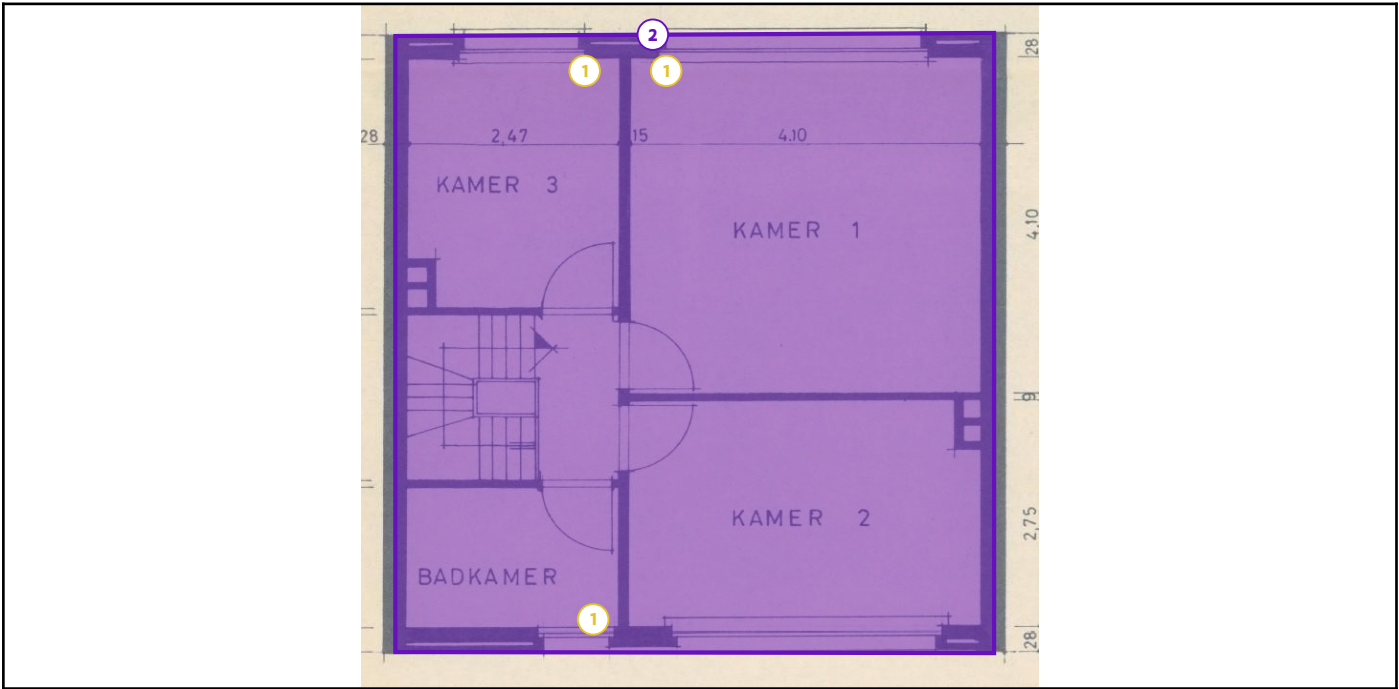
# Plan 1.5: 2V: bakeliet-dak

| Beschrijving | Type | Actie |
|---|---|---|
| 1. Bakeliet | Asbestmateriaal | Zorgvuldig beheren |
| 2. Dakafdichting hoofddak | Beperking | - |

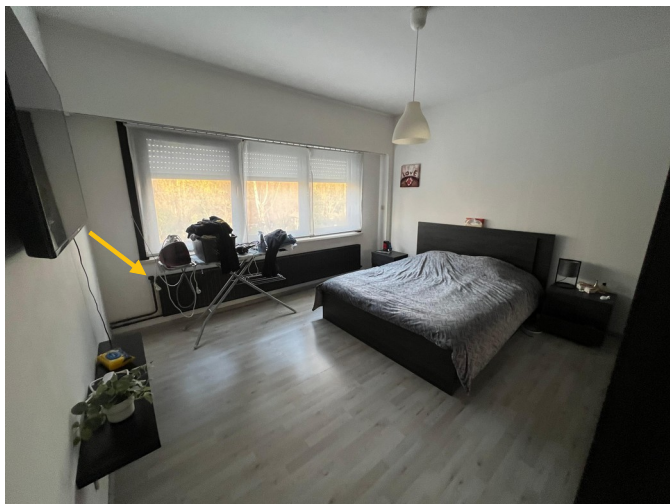
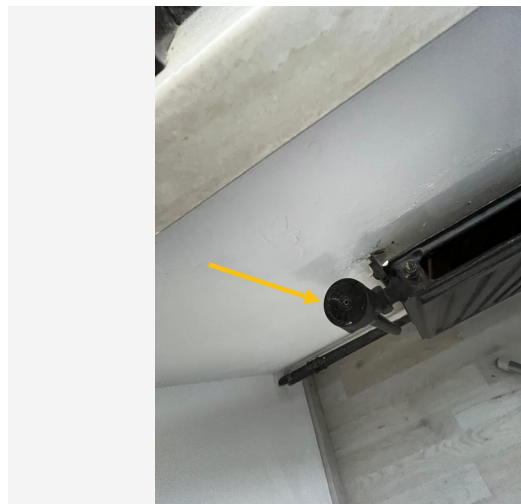
Overzichtsfoto

Detailfoto

Het asbestmateriaal valt onder de mijlpaal van 2040.

| Eindbeoordeling materiaalrisico | Laag materiaalrisico en/of verlaagde kans op vezelvrijgave |

| Gebondenheid | Categorie 1: hechtgebonden in oorsprong |
| Asbestsoort (vezeltype) | Crocidoliet aanwezig |
| Asbestconcentratie | Laag (< 50%) |
| Afschermingsgraad van het gehele materiaal | Geheel of deels (ook) vrij aan de binnenlucht |
| Toestand van het materiaal | Onbeschadigd, niet verweerd |

| Beschrijving | Bakeliet |
| Opmerking | <p>In de slaapkamers 1 en 3 en in de badkamer hangen op de radiatoren oude radiatorknoppen die bakeliet kunnen bevatten. Geen staalname mogelijk vanwege het risico op grotere dan door de monstername inherente schade. De aangegeven hoeveelheden berusten op een ruwe inschatting en kunnen niet letterlijk overgenomen worden in het kader van een meetstaat voor eventuele werken. Hieraan kunnen geen rechten worden ontleend.</p> |

- Zorg voor een veilig beheer. Vermijd het beschadigen van het asbestmateriaal. Controleer de toestand jaarlijks op wijzigingen.
- Voer bijkomende staalname(s) uit.

- Eenvoudige handelingen: mag via doe-het-zelf of door werknemer(s) met opleidingsattest eenvoudige handelingen  
Deze toepassing kan door een aannemer die over een opleidingsattest eenvoudige handelingen beschikt of door een particulier (doe-het-zelf), verwijderd worden indien er geen verhoogd risico op vrijgave van asbestvezels (max. concentratie 0,01 vezels/cm<sup>3</sup> - CODEX Art. VI.3-54) ontstaat en de toepassing voorafgaand wordt gefixeerd/bevochtigd; de individuele elementen zonder machinale werktuigen (boormachine, slijpschijf, hogedrukreiniger,...) en zonder breken of gooien een voor een losgemaakt worden; en ten slotte dubbel en luchtdicht verpakt weggevoerd worden naar een erkend afvalpunt (recyclagepark).

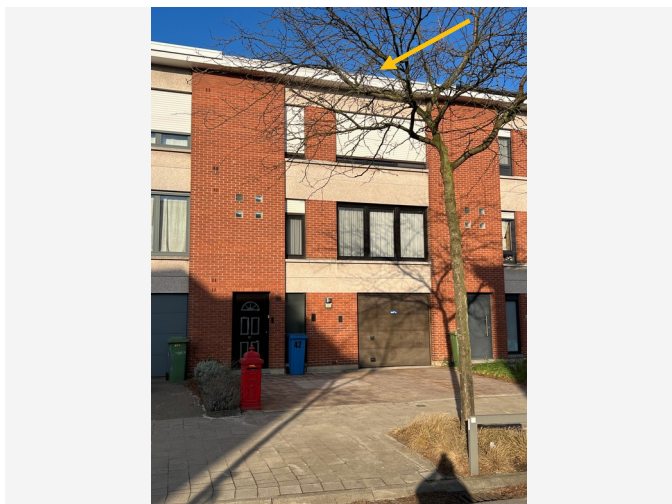
Situeringsfoto

**Reden:** Het te onderzoeken materiaal situeert zich hoger dan 3,50 m te rekenen vanaf een veilige ondergrond

**Uitleg van de asbestdeskundige:** De dakafdichting op het hoofddak van de woning kan niet geïnspecteerd worden gelet het materiaal zich hoger bevindt dan 3,5 meter vanaf een vaste en veilige ondergrond waardoor het overeenkomstig het inspectieprotocol als niet fysiek bereikbaar wordt beschouwd. Deze toestand kan op korte termijn redelijkerwijs (termijn/kostprijs) niet verholpen worden.

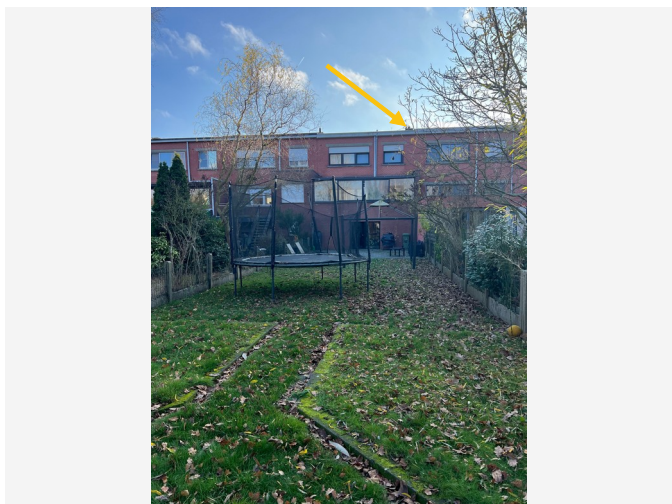
Situeringfoto

**Reden:** Het te onderzoeken materiaal situeert zich hoger dan 3,50 m te rekenen vanaf een veilige ondergrond

**Uitleg van de asbestdeskundige:** De mogelijk onderliggende asbestverdachte doorvoer in de schouw op het plat dak van de woning bevindt zich hoger dan 3,50 meter te rekenen vanaf een vaste en veilige ondergrond waardoor het materiaal overeenkomstig het inspectieprotocol als fysiek niet bereikbaar wordt beschouwd. Deze toestand kan op korte termijn redelijkerwijs (termijn/kostprijs) niet verholpen worden.

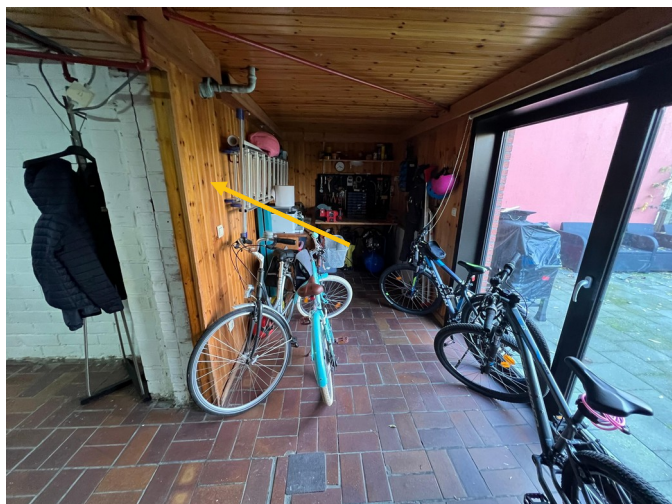
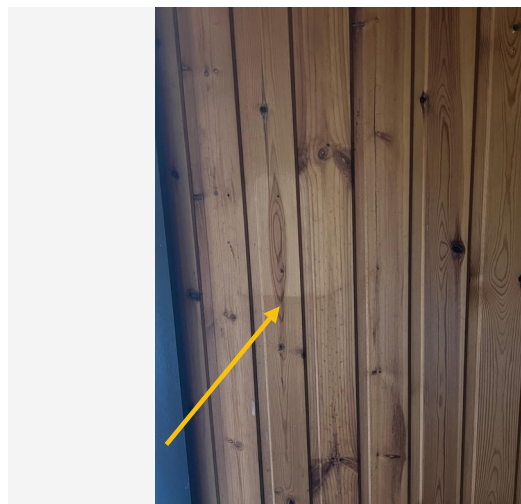
In de berging op het gelijkvloers is wandbekleding in hout geplaatst. Deze toepassing is niet-asbestverdacht. In het kader van het niet destructief onderzoek konden eventuele onderliggende lagen niet geïnspecteerd worden.

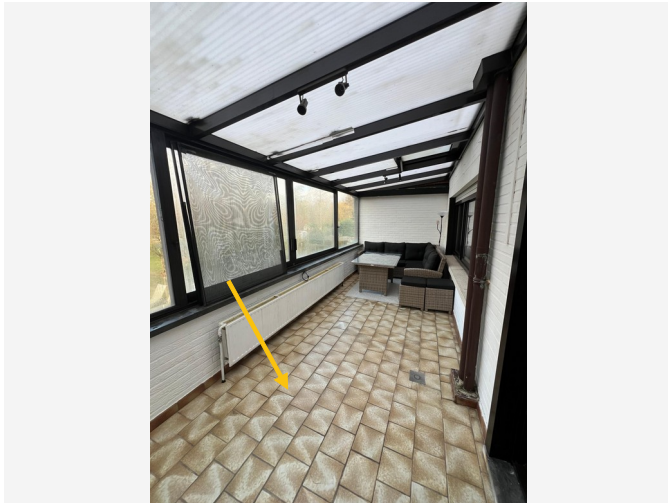
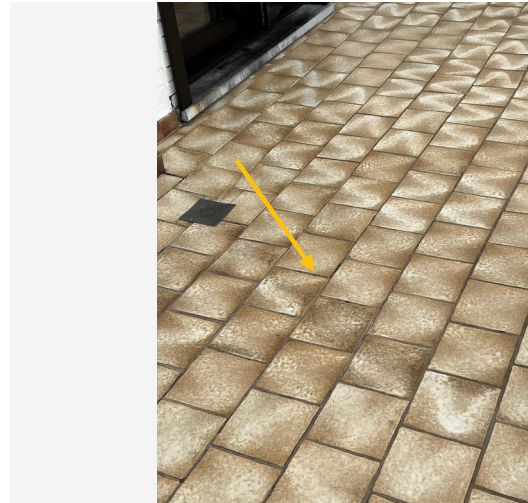
Op het gelijkvloers zijn in alle ruimtes tegels geplaatst. Op de eerste verdieping ligt laminaat op de overloop (gang) en in de leefruimte. In het toilet, in de keuken en in de veranda zijn tegels geplaatst. Op de tweede verdieping ligt in alle ruimtes laminaat behalve in de badkamer waar tegels zijn geplaatst. De trap is vervaardigd uit hout. Al deze toepassingen zijn niet-asbestverdacht. In het kader van het niet destructief onderzoek konden eventuele onderliggende lagen niet geïnspecteerd worden.

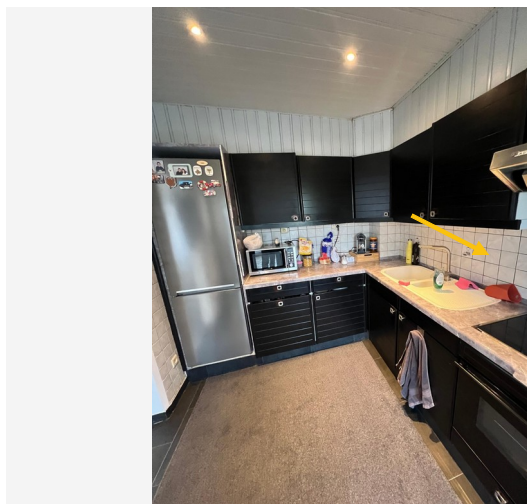
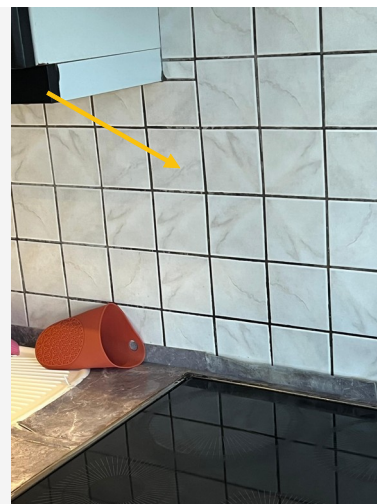
Binnenwanden in de badkamer, in de keuken en in het toilet afgewerkt met een intacte laag faiencetegels zonder zichtbare beschadigingen. Inspectie van de onderliggende lijmlaag is niet mogelijk zonder uitbreiding naar een destructief onderzoek.

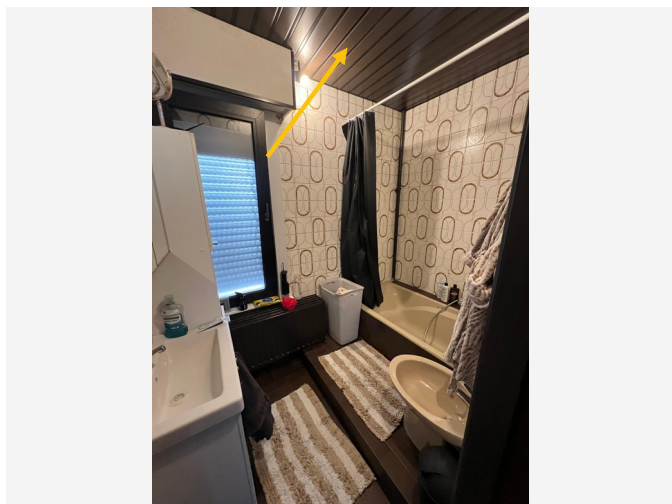
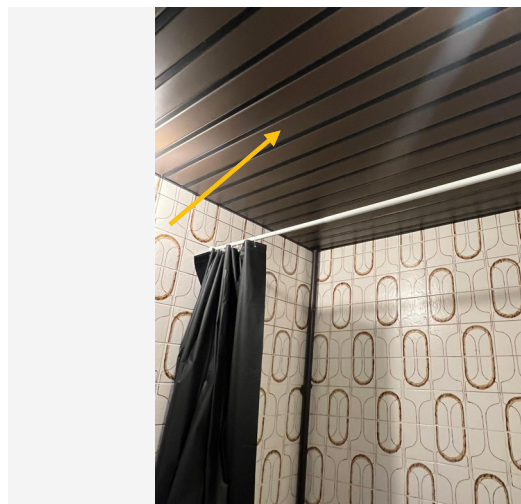
In de stookruimte, in de berging, in de keuken, op de overloop op de tweede verdieping en in de badkamer zijn valse plafonds in metaal, in kunststof of in hout geplaatst. Deze toepassingen zijn niet-asbestverdacht. In het kader van het niet destructief onderzoek konden eventuele onderliggende lagen niet geïnspecteerd worden.

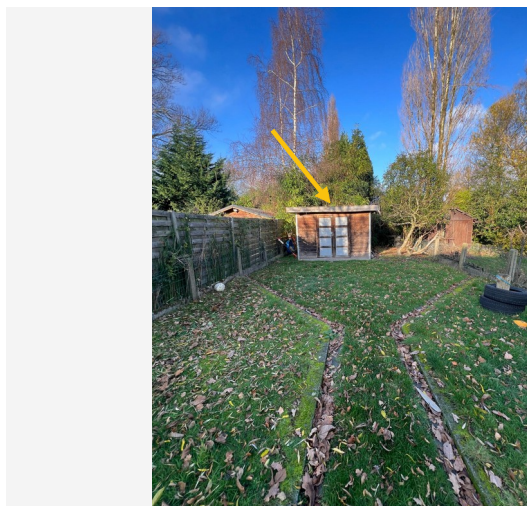
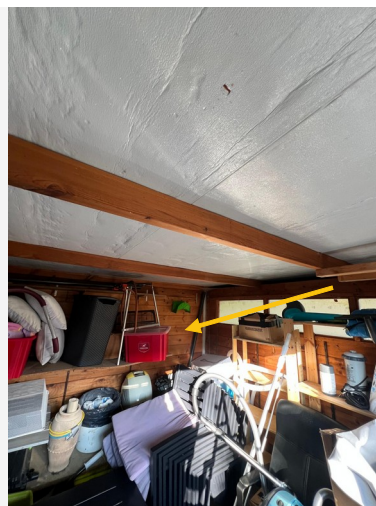
De tuinberging bestaat uit niet-asbestverdachte materialen (hout en metaal). In het kader van het niet destructief onderzoek konden eventuele onderliggende lagen niet geïnspecteerd worden.

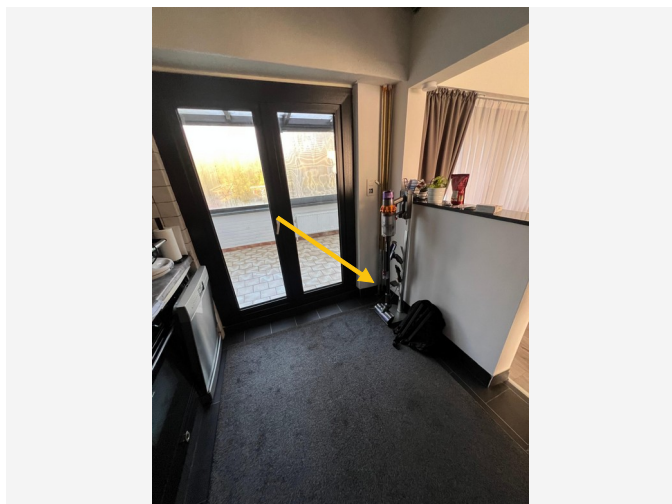
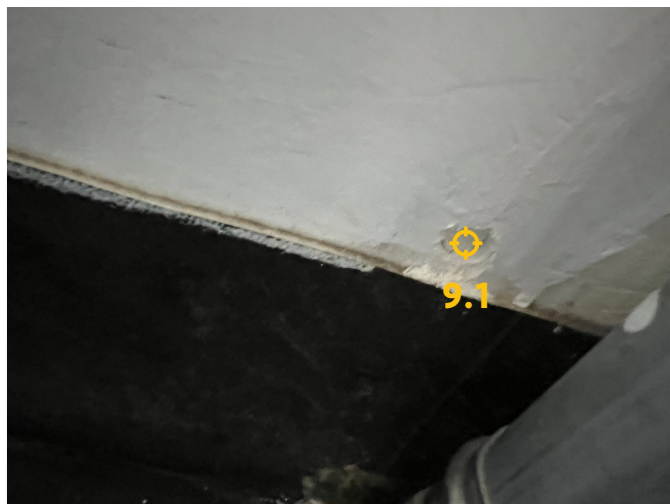
## Fiche 9: Pleisterwerk wanden

Geen asbest

| # | Type | Referentie | Resultaat |
|---|---|---|---|
| 9.1 | Mengmonster | M02 | Geen asbest |

| Opmerking | Het pleisterwerk aan de wanden werd bemonsterd in de slaapkamer 1 (individuele ruimte), in de keuken (natte ruimte) en in de trappenhal op de eerste verdieping. Er is geen zichtbaar pleisterwerk aan de wanden aanwezig in de stookruimte. De drie stalen werden verdeeld in één mengmonster. De aangegeven hoeveelheden berusten op een ruwe inschatting en kunnen niet letterlijk overgenomen worden in het kader van een meetstaat voor eventuele werken. Hieraan kunnen geen rechten worden ontleend. |

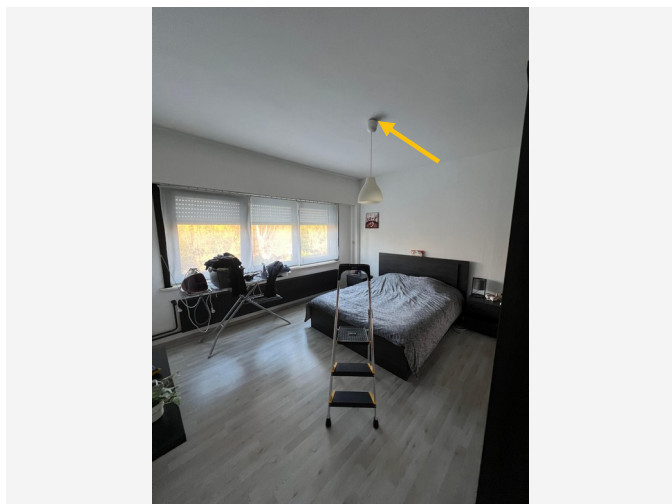
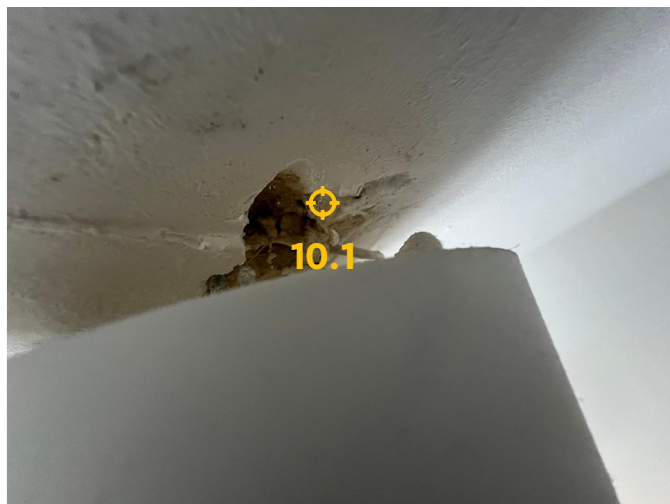
## Fiche 10: Pleisterwerk plafonds

Geen asbest

| # | Type | Referentie | Resultaat |
|---|---|---|---|
| 10.1 | Mengmonster | M01 | Geen asbest |

| Opmerking | Het pleisterwerk aan de plafonds werd bemonsterd in de slaapkamer 1 ter hoogte van een bestaande beschadiging (individuele ruimte) en in de trappenhal op het gelijkvloers. Er is geen zichtbaar pleisterwerk aan de plafonds aanwezig in de natte ruimtes (badkamer en keuken) noch in de stookruimte. De twee stalen werden verdeeld in één mengmonster. De aangegeven hoeveelheden berusten op een ruwe inschatting en kunnen niet letterlijk overgenomen worden in het kader van een meetstaat voor eventuele werken. Hieraan kunnen geen rechten worden ontleend. |

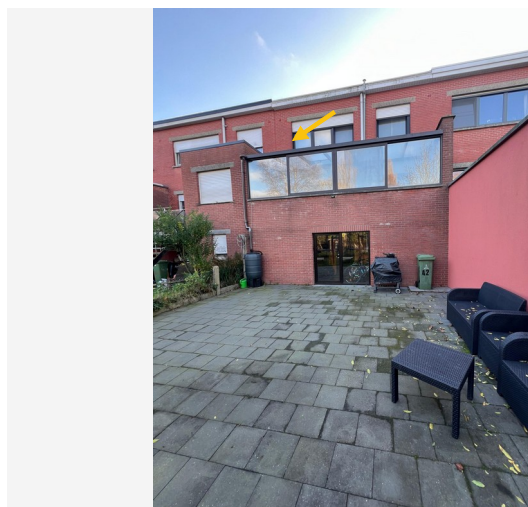
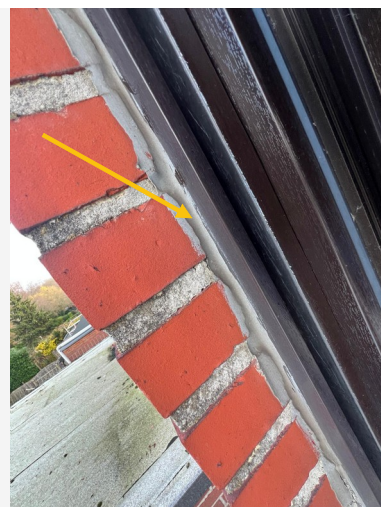
### Fiche 11: Afdichtingsmateriaal aan schrijnwerk

| Beschrijving | Notitie | Terug te vinden op plannen |
|---|---|---|
| Fiche 11: Afdichtingsmateriaal aan schrijnwerk | Geen verdachte mastieken waar te nemen tijdens de inspectie naar de afdichting van het schrijnwerk. In het kader van het niet destructief onderzoek konden eventuele onderliggende lagen niet geïnspecteerd worden. | - |

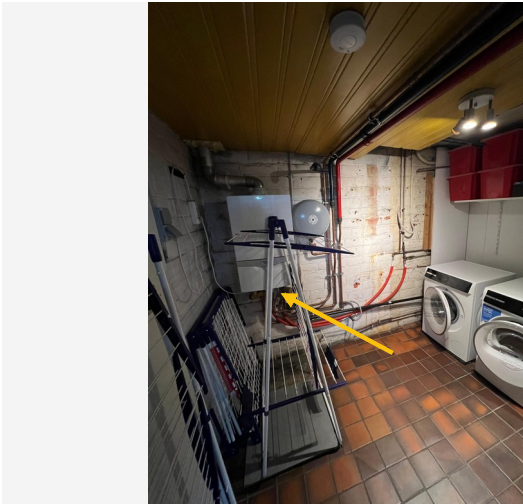
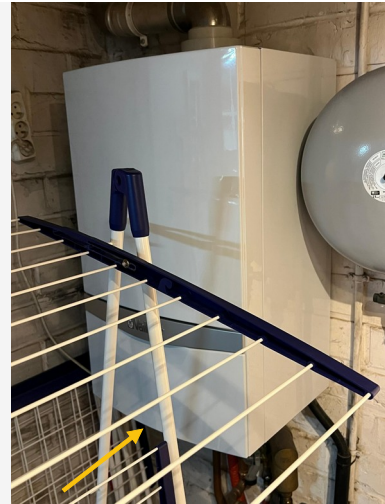
## Fiche 12: Materialen aan de stookketel

| Beschrijving | Notitie | Terug te vinden op plannen |
|---|---|---|
| Fiche 12: Materialen aan de stookketel | Uit de ketelkenplaat van de ketel Vaillant Ecotec Plus VCW BE 346/5-5 kunnen we afleiden dat het productiejaar 2015 betreft. Omwille van het bouwjaar (na 2000) kunnen de toepassingen (dichtingen) in het toestel als niet-asbestverdacht worden beschouwd. Ook rond de stookketel bevinden zich geen asbestverdachte materialen. | - |

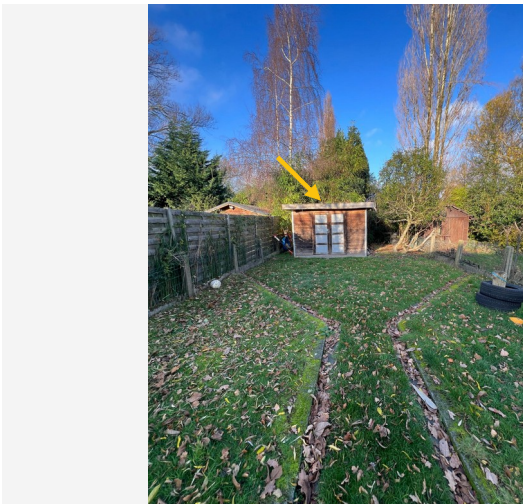
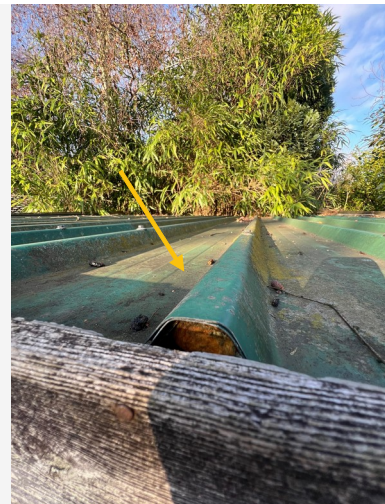
## Fiche 13: Dakbedekking tuinberging

| Beschrijving | Notitie | Terug te vinden op plannen |
|---|---|---|
| Fiche 13: Dakbedekking tuinberging | De dakbedekking van de tuinberging bestaat uit metalen geïsoleerde dakpanelen (sandwichpanelen). Deze toepassing is niet-asbestverdacht. | - |

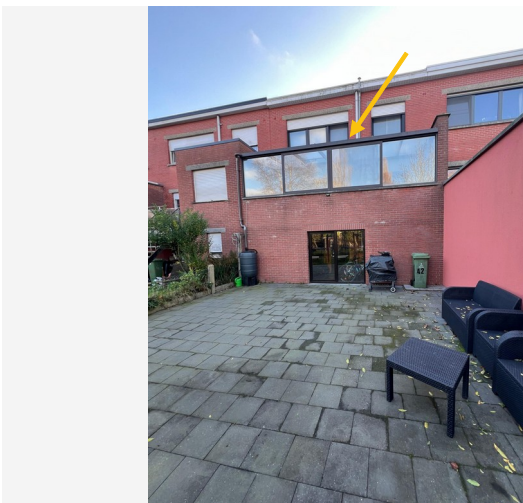
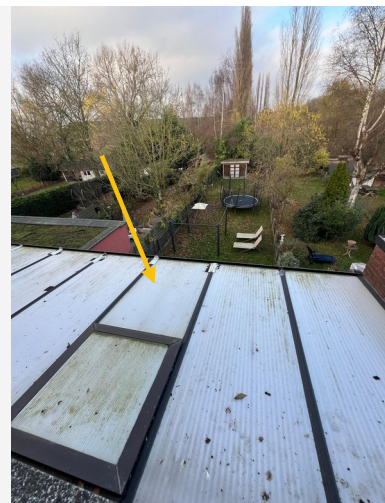
## Fiche 14: Dakbedekking veranda

| Beschrijving | Notitie | Terug te vinden op plannen |
|---|---|---|
| Fiche 14: Dakbedekking veranda | De dakbedekking van de veranda bestaat uit aluminium en polycarbonaat. Deze toepassingen zijn niet-asbestverdacht. | - |
