# Asbestinventarisatattest

Windmolenstraat 157, 2660 Antwerpen

Attestnummer : 20251221-000034.000

Uitgegeven op : 21.12.2025

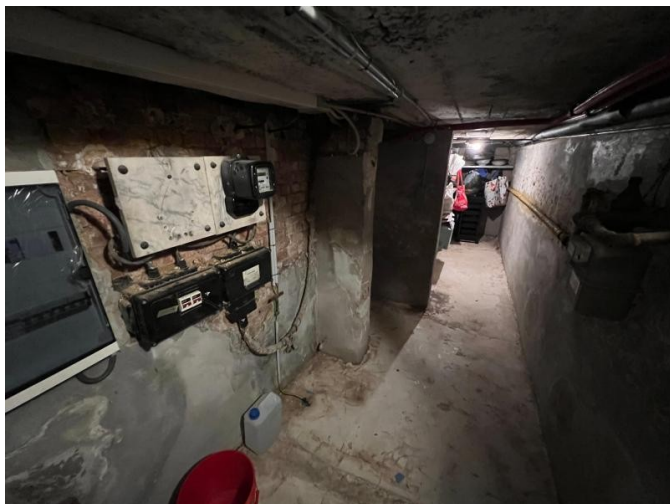
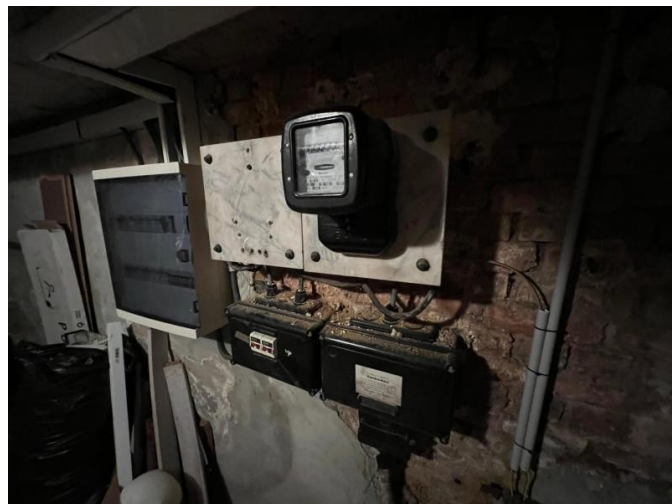
Het asbestmateriaal valt onder de mijlpaal van 2040.

| Eindbeoordeling materiaalisico | Laag materiaalisico en/of verlaagde kans op vezelvrijgave |

| Asbestsoort (vezeltype) | Crocidoliet aanwezig |
| Asbestconcentratie | Laag (< 50%) |
| Toestand van het materiaal | Onbeschadigd, niet verweerd |

| Opmerking | <p>In de kelderberging hangen oude meter- en schakelkasten die bakeliet kunnen bevatten. Geen staalname mogelijk vanwege het risico op grotere dan door de monstername inherente schade. De aangegeven hoeveelheden berusten op een ruwe inschatting en kunnen niet letterlijk overgenomen worden in het kader van een meetstaat voor eventuele werken. Hieraan kunnen geen rechten worden ontleend.</p> |

- Zorg voor een veilig beheer. Vermijd het beschadigen van het asbestmateriaal. Controleer de toestand jaarlijks op wijzigingen.
- Voer bijkomende staalname(s) uit.

- Eenvoudige handelingen: mag via doe-het-zelf of door werknemer(s) met opleidingsattest eenvoudige handelingen  
Deze toepassing kan door een aannemer die over een opleidingsattest eenvoudige handelingen beschikt of door een particulier (doe-het-zelf), verwijderd worden indien er geen verhoogd risico op vrijgave van asbestvezels (max. concentratie 0,01 vezels/cm<sup>3</sup> - CODEX Art. VI.3-54) ontstaat en de toepassing voorafgaand wordt gefixeerd/bevochtigd; de individuele elementen zonder machinale werktuigen (boormachine, slijpschijf, hogedrukreiniger,...) en zonder breken of gooien een voor een losgemaakt worden; en ten slotte dubbel en luchtdicht verpakt weggevoerd worden naar een erkend afvalpunt (recyclagepark).

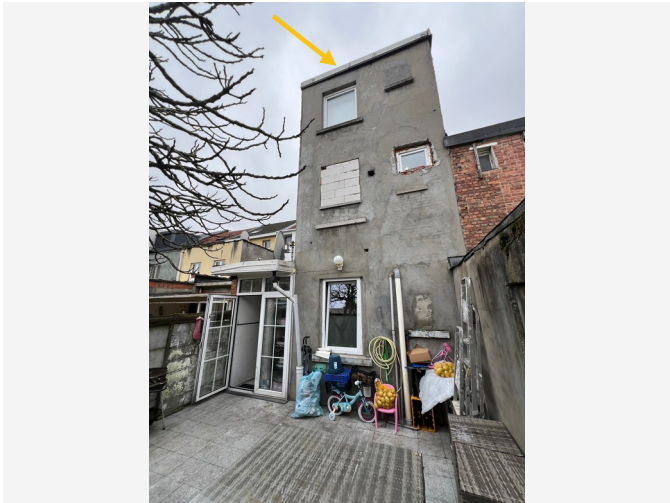
Situeringsfoto

**Reden:** Het te onderzoeken materiaal situeert zich hoger dan 3,50 m te rekenen vanaf een veilige ondergrond

**Uitleg van de asbestdeskundige:** De dakafdichting op het hoofddak kan niet geïnspecteerd worden gelet het materiaal zich hoger bevindt dan 3,5 meter vanaf een vaste en veilige ondergrond waardoor het overeenkomstig het inspectieprotocol als niet fysiek bereikbaar wordt beschouwd. Deze toestand kan op korte termijn redelijkerwijs (termijn/kostprijs) niet verholpen worden.

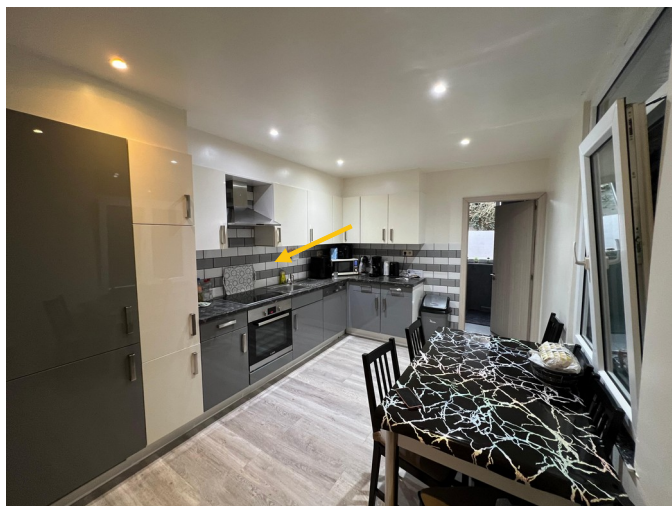
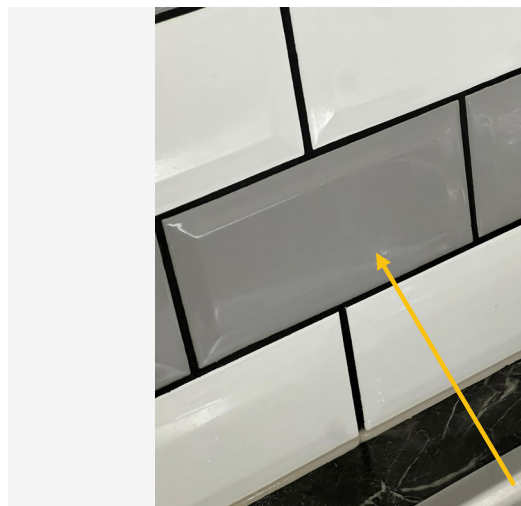
Binnenwanden in de keuken, in de twee badkamers, in de inkomhal en in de traphallen afgewerkt met een intacte laag faïencetegels zonder zichtbare beschadigingen. Inspectie van de onderliggende lijmlaag is niet mogelijk zonder uitbreiding naar een destructief onderzoek.

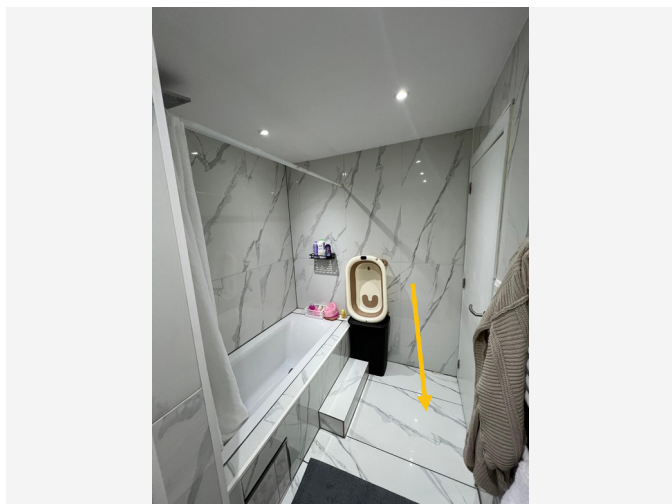
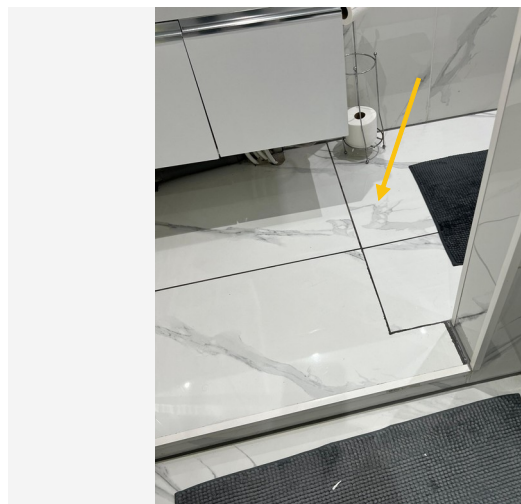
Op de tweede verdieping ligt laminaat in alle ruimtes. Op de eerste verdieping is in alle ruimtes laminaat geplaatst behalve in de badkamer waar tegels liggen. Op het gelijkvloers zijn tegels geplaatst in alle ruimtes met uitzondering van de leefruimte waar laminaat ligt. Op de trap ligt laminaat. Al deze toepassingen zijn niet-asbestverdacht. In het kader van het niet destructief onderzoek konden eventuele onderliggende lagen niet geïnspecteerd worden.

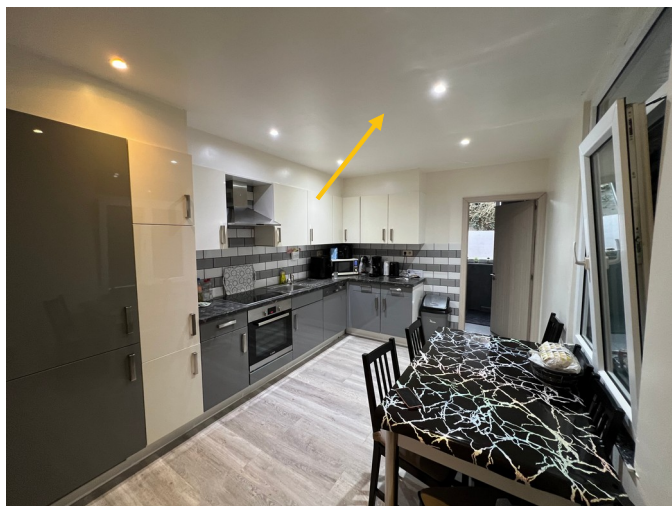
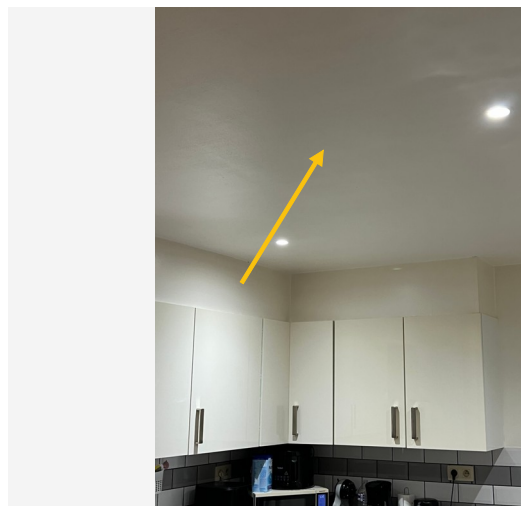
In alle ruimtes, behalve in de traphallen en in de gang, zijn valse plafonds in Gyproc, in hout of in kunststof geplaatst. Deze toepassingen zijn niet-asbestverdacht. In het kader van het niet destructief onderzoek konden eventuele onderliggende lagen niet geïnspecteerd worden.

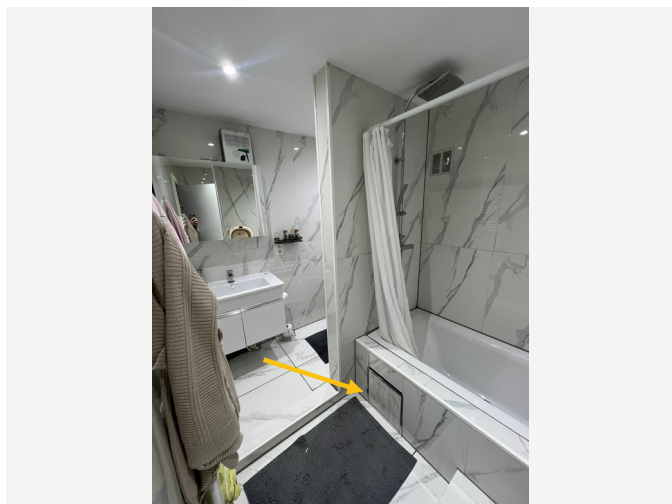
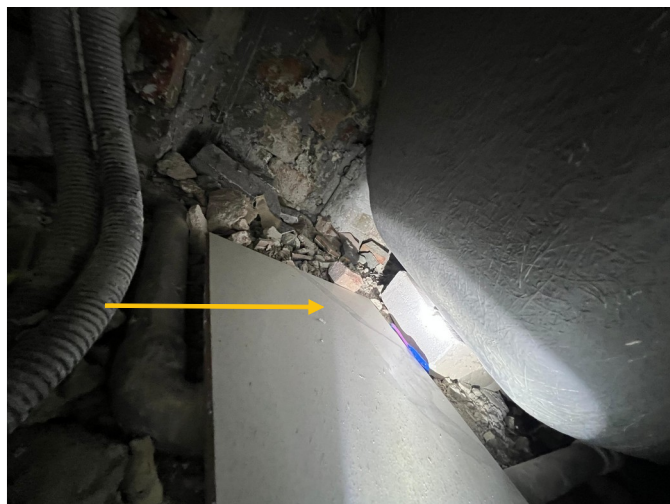
Achter het inspectieluik onder het bad bevinden zich geen asbestverdachte elementen voor wat betreft het zichtbare gedeelte. In het kader van het niet destructief onderzoek konden eventuele onderliggende lagen niet geïnspecteerd worden.

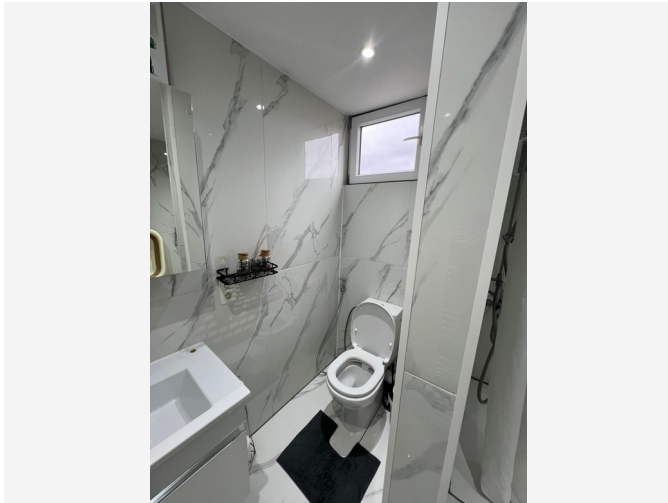
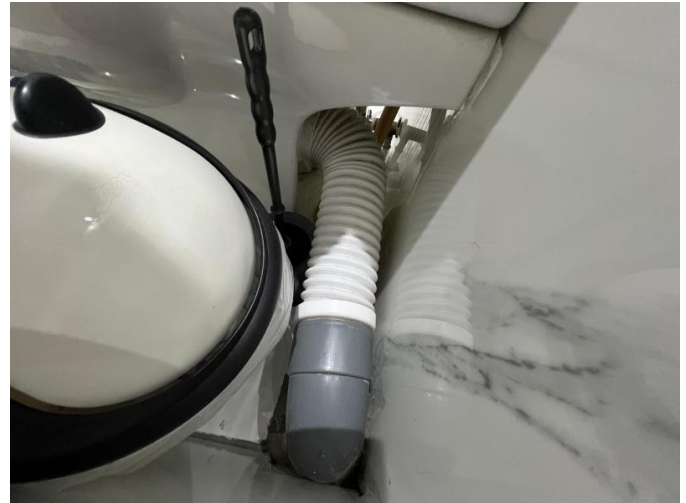
De afvoeren van de toiletten zijn niet-asbestverdacht voor wat betreft het zichtbare gedeelte. In het kader van het niet destructief onderzoek konden eventuele onder- of bovenliggende elementen niet geïnspecteerd worden.

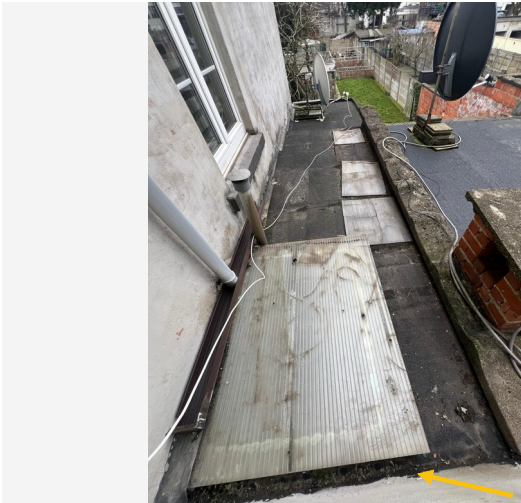
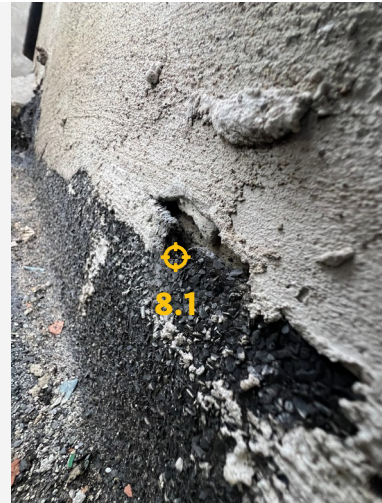
Geen asbest

| Opmerking | De roofing op het plat dak boven het gelijkvloers werd bemonsterd ter hoogte van de toplaag om structurele gevolgschade (lekkage) te vermijden. In het kader van het niet destructief onderzoek konden eventuele onderliggende lagen niet geïnspecteerd worden. |

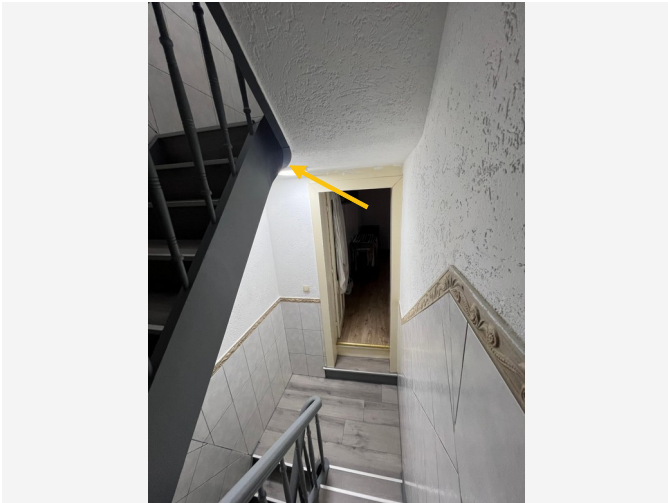
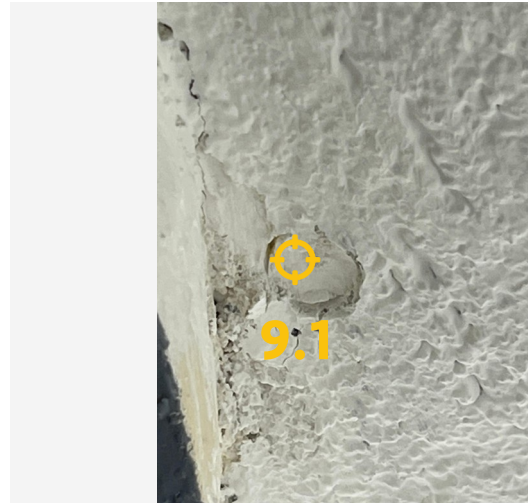
## Fiche 9: Pleisterwerk plafonds

Geen asbest

| Opmerking | Het pleisterwerk aan de plafonds werd bemonsterd in de trappenhal op de eerste verdieping en in de hal op het gelijkvloers (individuele ruimte). Er is geen zichtbaar pleisterwerk aan de plafonds aanwezig in de natte ruimtes (badkamer en keuken) noch in de kelder waar de ketel staat opgesteld (stookruimte). De twee stalen werden verdeeld in één mengmonster. De aangegeven hoeveelheden berusten op een ruwe inschatting en kunnen niet letterlijk overgenomen worden in het kader van een meetstaat voor eventuele werken. Hieraan kunnen geen rechten worden ontleend. |

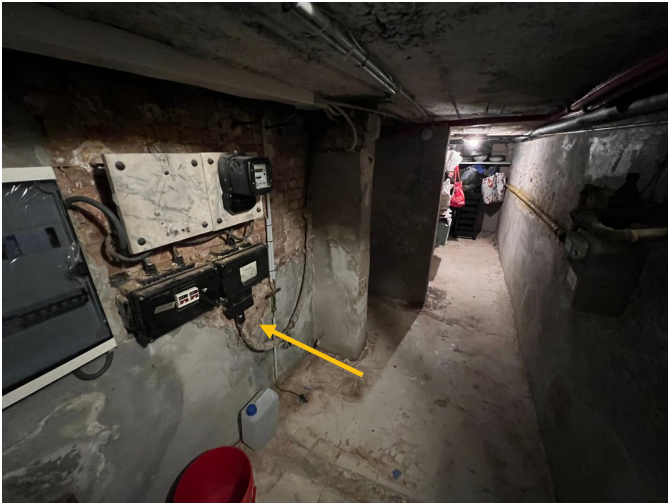
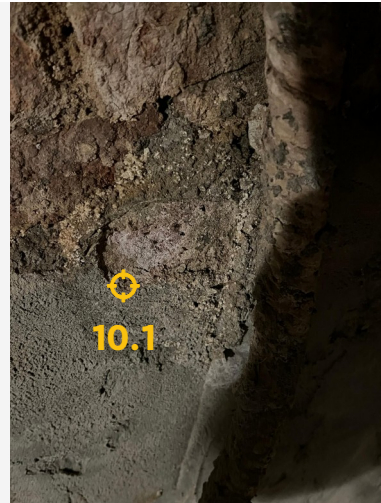
## Fiche 10: Cementering wanden kelder

Geen asbest

| Opmerking | De cementen smeerlaag aan de kelderwanden werd op twee plaatsen bemonsterd telkens ter hoogte van een bestaande beschadiging. De twee stalen werden verdeeld in één mengmonster. De aangegeven hoeveelheden berusten op een ruwe inschatting en kunnen niet letterlijk overgenomen worden in het kader van een meetstaat voor eventuele werken. Hieraan kunnen geen rechten worden ontleend. |

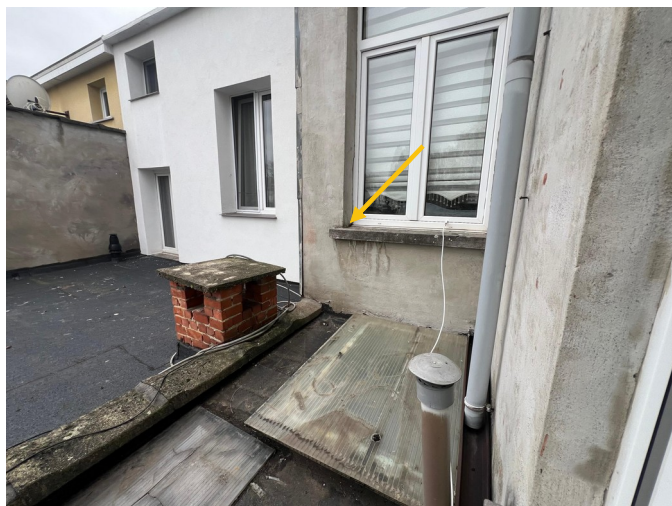
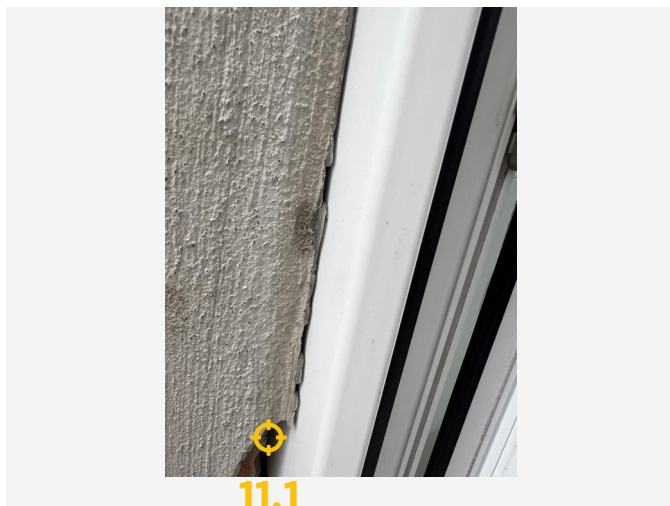
## Fiche 11: Cementering gevels

Geen asbest

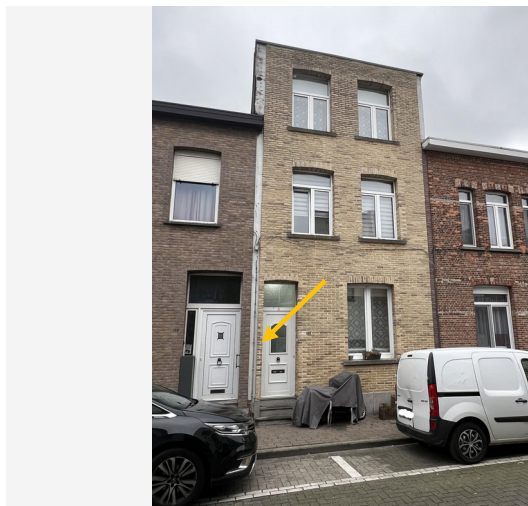
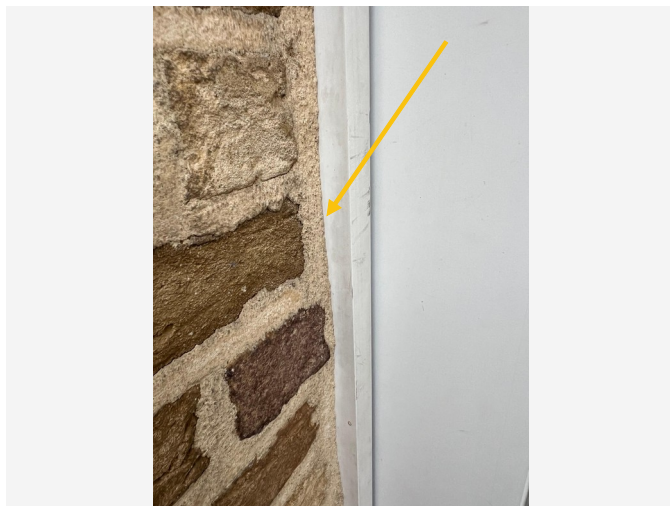
## Fiche 14: Afdichtingsmateriaal aan schrijnwerk

| Beschrijving | Notitie | Terug te vinden op plannen |
|---|---|---|
| Fiche 14: Afdichtingsmateriaal aan schrijnwerk | Geen verdachte mastieken waar te nemen tijdens de inspectie naar de afdichting van het schrijnwerk. In het kader van het niet destructief onderzoek konden eventuele onderliggende lagen niet geïnspecteerd worden. | - |
