# Asbestinventarisatattest

Steynstraat 357/6, 2660 Antwerpen

Attestnummer : 20260116-000107.000

Uitgegeven op : 16.01.2026

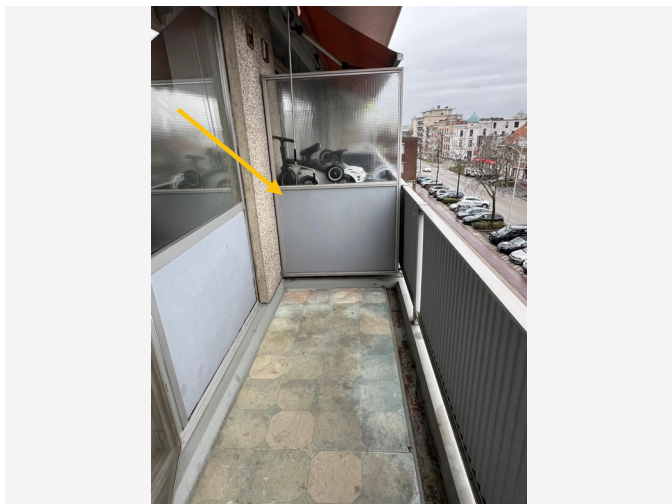
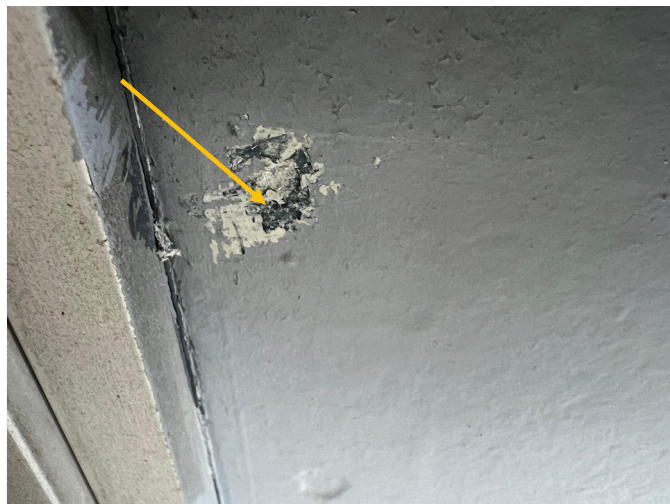
Het asbestmateriaal valt onder de mijlpaal van 2040.

| Eindbeoordeling materiaalarisico | Verhoogd materiaalarisico en/of verhoogde kans op vezelvrijgave |

| Asbestsoort (vezeltype) | Crocidoliet aanwezig |
| Afschermingsgraad van het gehele materiaal | Geheel of deels vrij aan de buitenlucht |
| Toestand van het materiaal | Matig beschadigd, matig verweerd |

| Beschrijving | Terrasschotten in vezelcement |
| Opmerking | <p>De geleverde glasal-achtige panelen die fungeren als tussenschot (links en rechts) op het terras behoren tot de gemeenschappelijke delen van het gebouw die eigendom zijn van de VME (andere eigenaar) en derhalve niet konden worden bemonsterd. De schotten werden auditief en visueel vastgesteld als asbestverdacht. De aangegeven hoeveelheden berusten op een zo nauwkeurig mogelijke opmeting en kunnen niet letterlijk overgenomen worden in het kader van een meetstaat voor eventuele werken. Hieraan kunnen geen rechten worden ontleend.</p> |

Verwijderen

- Zorg voor een veilig beheer. Vermijd het beschadigen van het asbestmateriaal. Controleer de toestand jaarlijks op wijzigingen.
- Voer bijkomende staalname(s) uit.

- Eenvoudige handelingen: mag via doe-het-zelf of door werknemer(s) met opleidingsattest eenvoudige handelingen  
Deze toepassing kan door een aannemer die over een opleidingsattest eenvoudige handelingen beschikt of door een particulier (doe-het-zelf), verwijderd worden indien er geen verhoogd risico op vrijgave van asbestvezels (max. concentratie 0,01 vezels/cm<sup>3</sup> - CODEX Art. VI.3-54) ontstaat en de toepassing voorafgaand wordt gefixeerd/bevochtigd; de individuele elementen zonder machinale werktuigen (boormachine, slijpschijf, hogedrukreiniger,...) en zonder breken of gooien een voor een losgemaakt worden; en ten slotte dubbel en luchtdicht verpakt weggevoerd worden naar een erkend afvalpunt (recyclagepark).

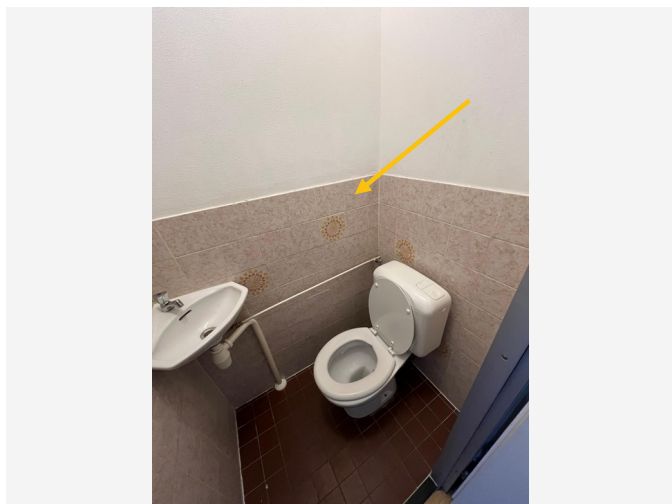
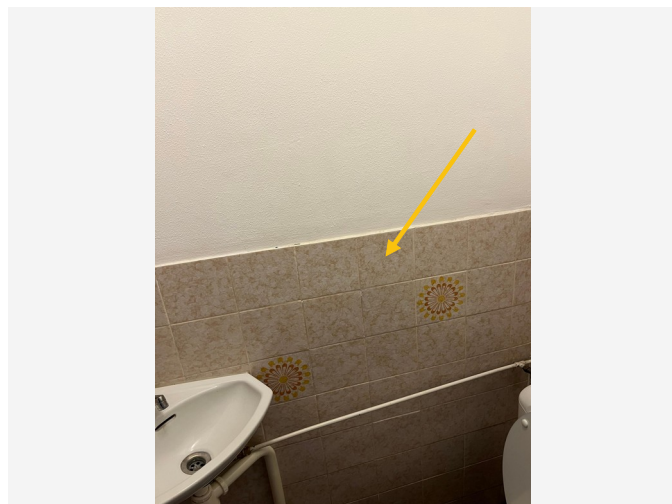
Binnenwanden in het toilet en in de badkamer afgewerkt met een intacte laag faiencetegels zonder zichtbare beschadigingen. Inspectie van de onderliggende lijmlaag is niet mogelijk zonder uitbreiding naar een destructief onderzoek.

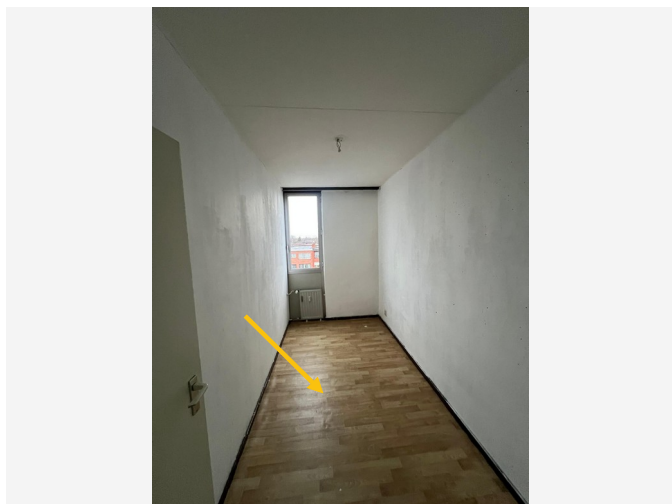
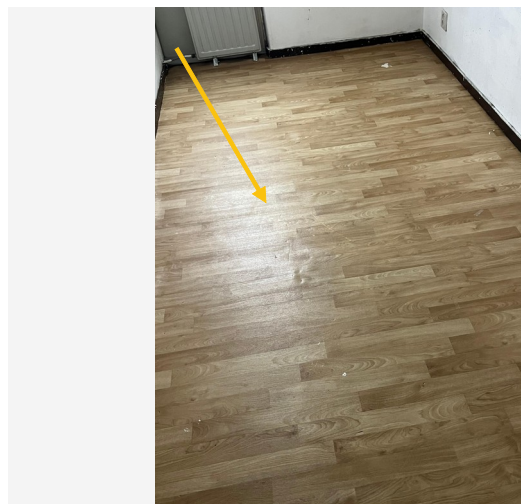
In de leefruimte en in de inkomhal ligt laminaat. In de badkamer en in het toilet zijn tegels geplaatst. In de keuken en in de twee slaapkamers ligt een flexibel vloerzeil. Al deze toepassingen zijn niet-asbestverdacht. In het kader van het niet destructief onderzoek konden eventuele onderliggende lagen niet geïnspecteerd worden.

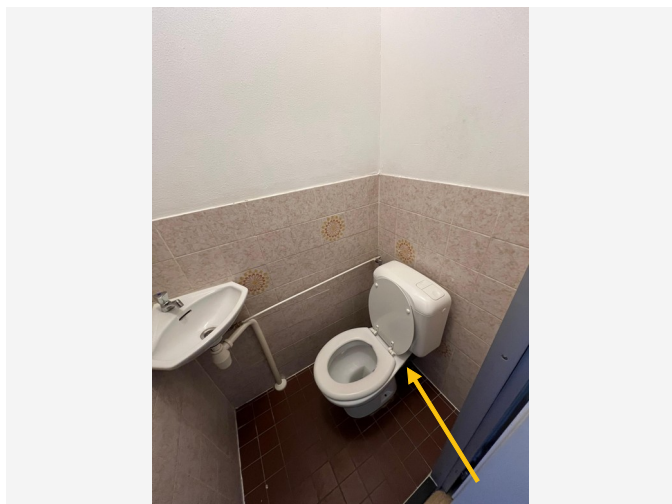
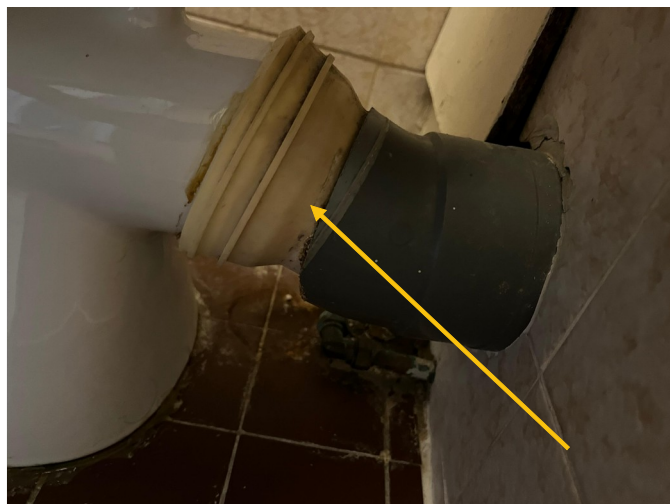
De afvoer van het toilet is niet-asbestverdacht voor wat betreft het zichtbare gedeelte. In het kader van het niet destructief onderzoek konden eventuele onder- of bovenliggende elementen niet geïnspecteerd worden.

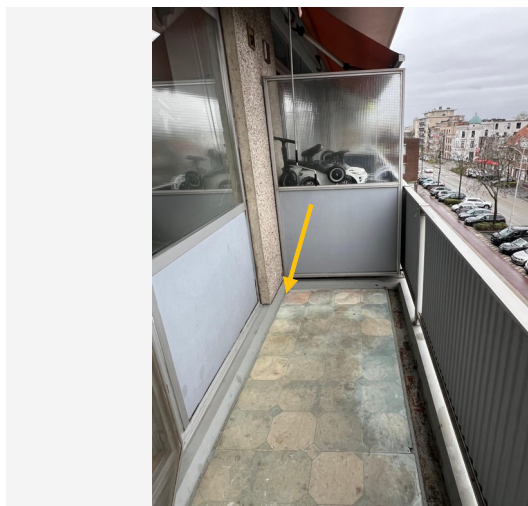
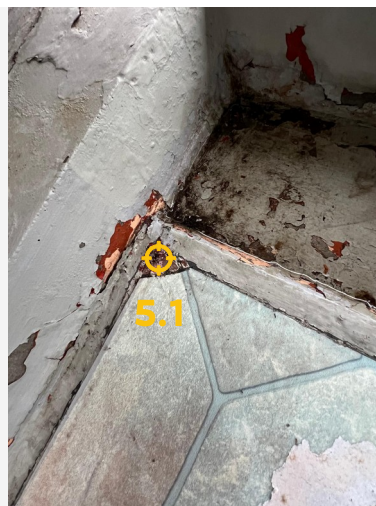
## Fiche 5: Lijm

Geen asbest

| Opmerking | De lijmlaag waarmee het harde vloerzeil op het terras werd vastgekleefd werd bemonsterd. De aangegeven hoeveelheden berusten op een zo nauwkeurig mogelijke opmeting en kunnen niet letterlijk overgenomen worden in het kader van een meetstaat voor eventuele werken. Hieraan kunnen geen rechten worden ontleend. |

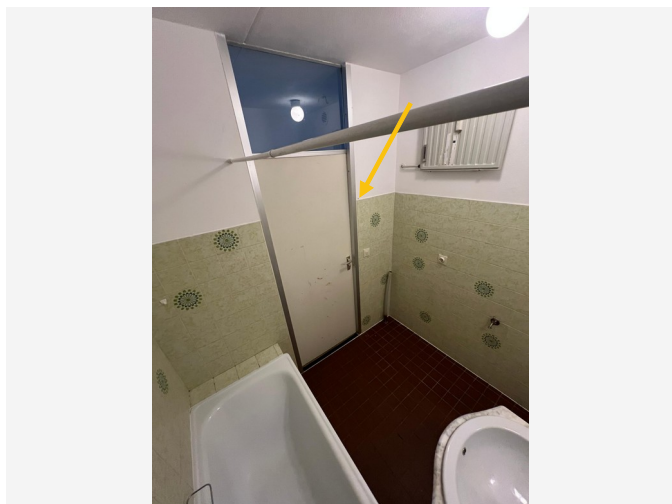
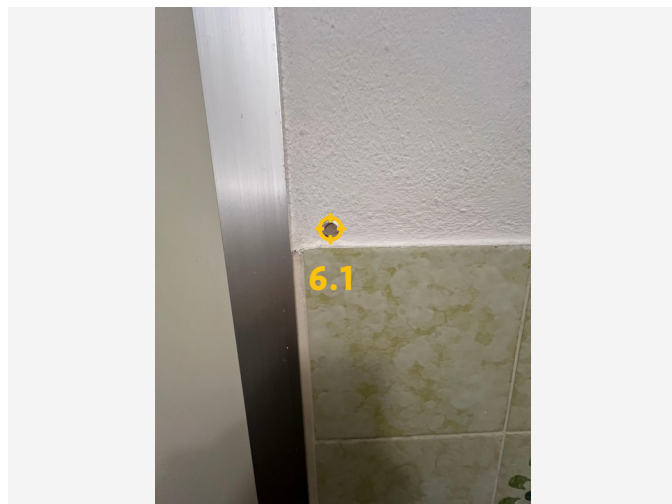
## Fiche 6: Pleisterwerk wanden

Geen asbest

| Opmerking | Het pleisterwerk aan de wanden werd bemonsterd in de ingemaakte kast in de hal (individuele ruimte) en in de badkamer (natte ruimte). Er is geen trappenhal noch een stookruimte (collectieve verwarming) aanwezig in het appartement. De twee stalen werden verdeeld in één mengmonster. De aangegeven hoeveelheden berusten op een ruwe inschatting en kunnen niet letterlijk overgenomen worden in het kader van een meetstaat voor eventuele werken. Hieraan kunnen geen rechten worden ontleend. |

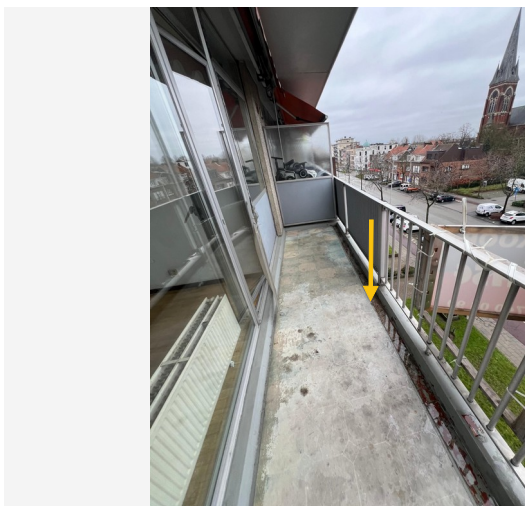
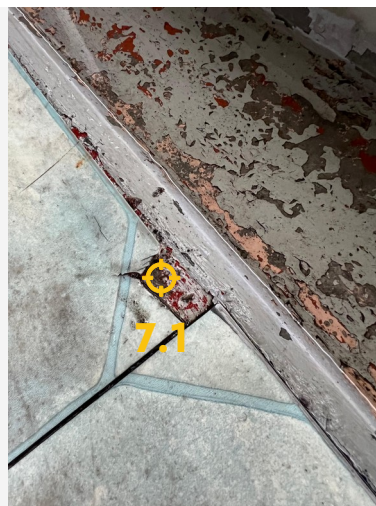
## Fiche 7: Vinylzeil

Geen asbest

| Opmerking | Het harde vloerzeil op het terras aan de voorzijde van het appartement werd bemonsterd ter hoogte van een bestaande beschadiging. De aangegeven hoeveelheden berusten op een zo nauwkeurig mogelijke opmeting en kunnen niet letterlijk overgenomen worden in het kader van een meetstaat voor eventuele werken. Hieraan kunnen geen rechten worden ontleend. |

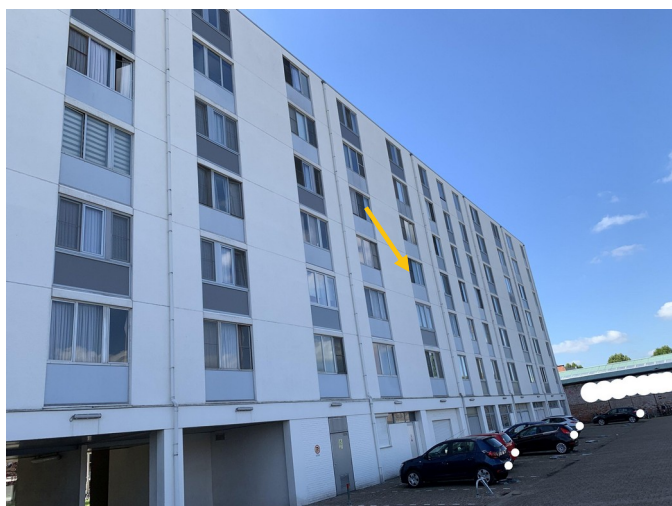
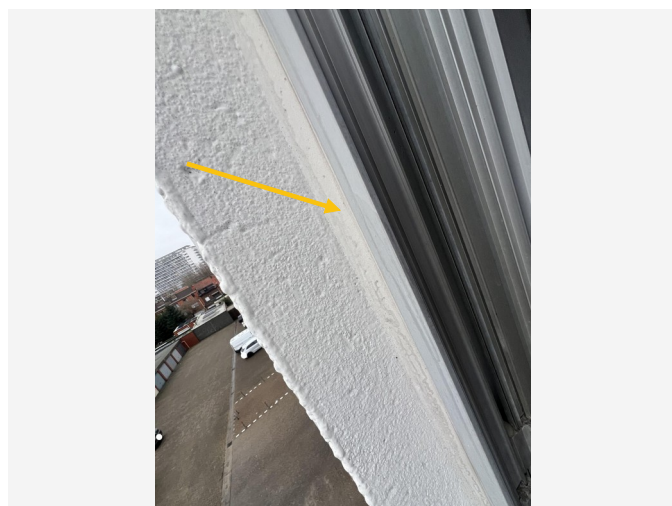
### Fiche 8: Afdichtingsmateriaal aan schrijnwerk

| Beschrijving | Notitie | Terug te vinden op plannen |
|---|---|---|
| Fiche 8: Afdichtingsmateriaal aan schrijnwerk | Geen verdachte mastieken waar te nemen tijdens de inspectie naar de afdichting van het schrijnwerk. In het kader van het niet destructief onderzoek konden eventuele onderliggende lagen niet geïnspecteerd worden. | - |

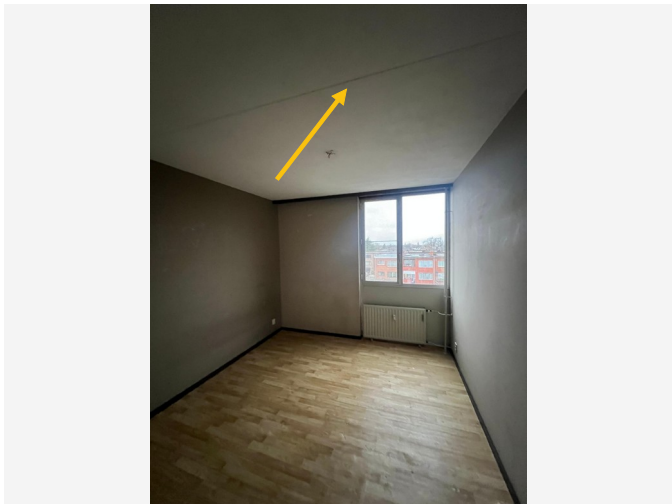
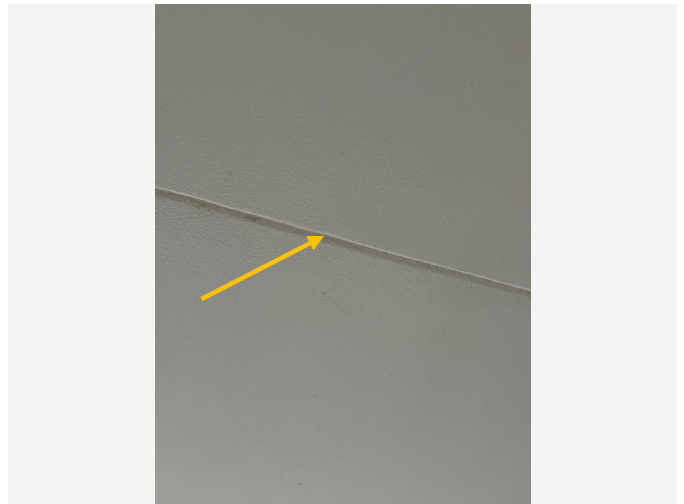
## Fiche 15: Pleisterwerk plafonds

| Beschrijving | Notitie | Terug te vinden op plannen |
|---|---|---|
| Fiche 15: Pleisterwerk plafonds | Er is geen zichtbaar pleisterwerk aanwezig aan de plafonds. Deze bestaan uit geverfde betongewelven. In het kader van het niet destructief onderzoek konden eventuele onderliggende lagen niet geïnspecteerd worden. | - |
