# Asbestinventarisat attest

Aartselaarstraat 265, 2660 Antwerpen

Attestnummer : 20251216-000481.001

Uitgegeven op : 07.01.2026

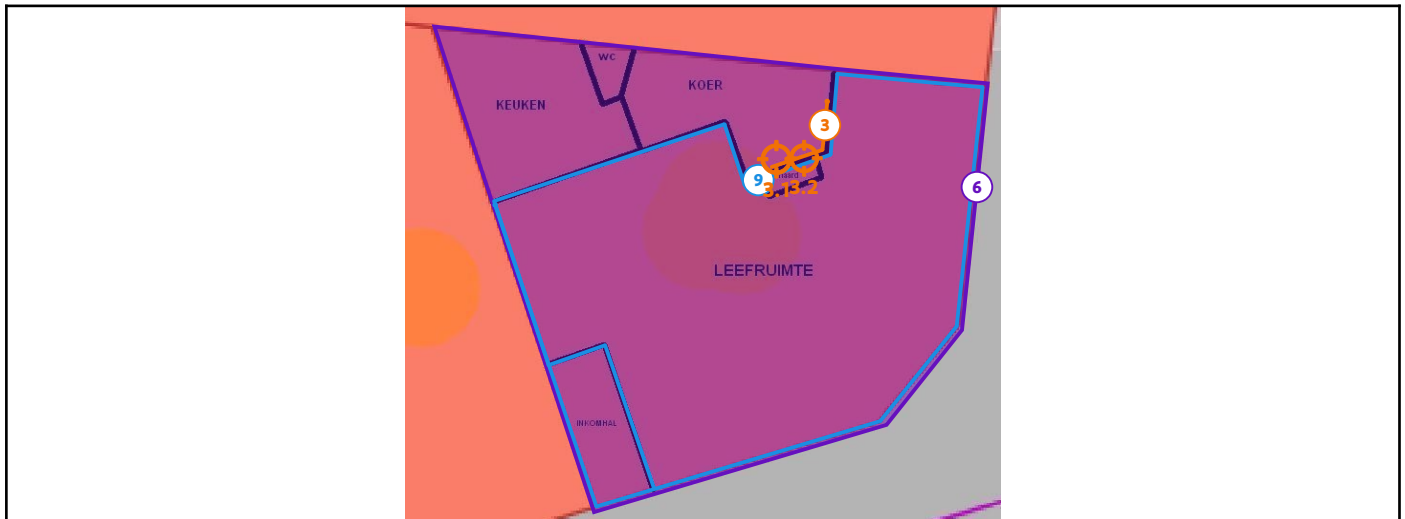
## Plan 1.3: GLV: afvoer-pleister wanden-vloeren

| Beschrijving | Type | Actie |
|---|---|---|
| 3. Materialen van rookgaskanalen | Asbestmateriaal | Verwijderen |

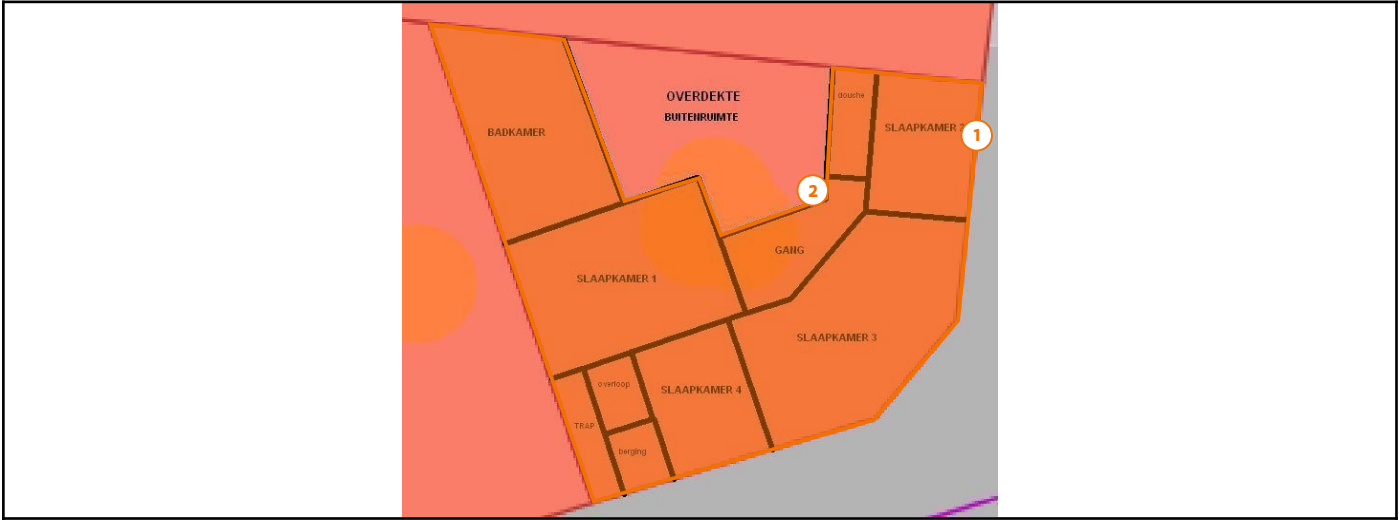
# Plan 1.7: Plan 1V: roofing

| Beschrijving | Type | Actie |
|---|---|---|
| 1. Dakbedekking hoofddak | Asbestmateriaal | Verwijderen |
| 2. Schouwhoed | Asbestmateriaal | Verwijderen |

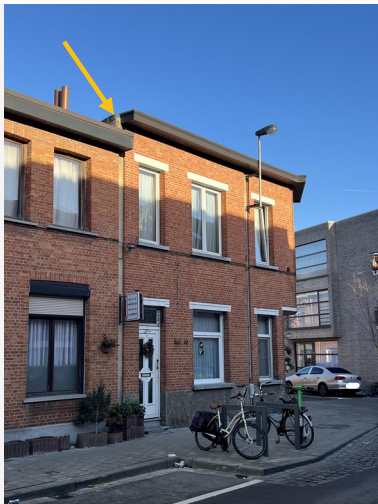
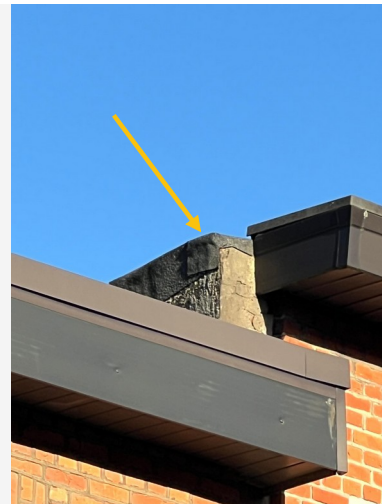
| Eindbeoordeling materiaalrisico | Verhoogd materiaalrisico en/of verhoogde kans op vezelvrijgave |

| Toestand van het materiaal | Matig beschadigd, matig verweerd |

| Beschrijving | Dakbedekking hoofddak |
| Opmerking | <p>De dakbedekking van het hoofddak bestaat uit roofing. Geen staalname mogelijk ingevolge onderzoeksbeperking. Laat dit onderzoeken bij eventuele werken. De aangegeven hoeveelheden berusten op een zo nauwkeurig mogelijke opmeting en kunnen niet letterlijk overgenomen worden in het kader van een meetstaat voor eventuele werken. Hieraan kunnen geen rechten worden ontleend.</p> |

Verwijderen

- Zorg voor een veilig beheer. Vermijd het beschadigen van het asbestmateriaal. Controleer de toestand jaarlijks op wijzigingen.
- Voer bijkomende staalname(s) uit.

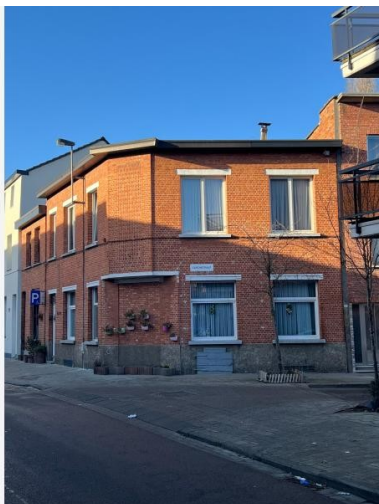
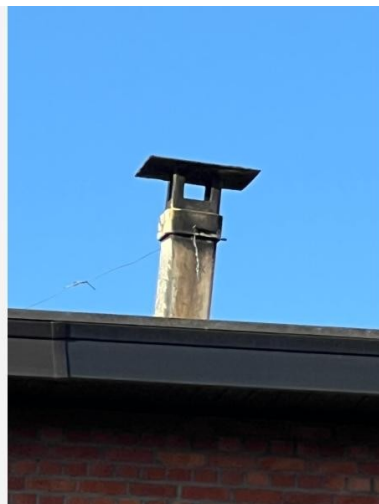
| Eindbeoordeling materiaalarisico | Verhoogd materiaalarisico en/of verhoogde kans op vezelvrijgave |

| Asbestsoort (vezeltype) | Crocidoliet aanwezig |
| Toestand van het materiaal | Matig beschadigd, matig verweerd |

| Beschrijving | Schouwhoed |

Verwijderen

- Zorg voor een veilig beheer. Vermijd het beschadigen van het asbestmateriaal. Controleer de toestand jaarlijks op wijzigingen.
- Voer bijkomende staalname(s) uit.

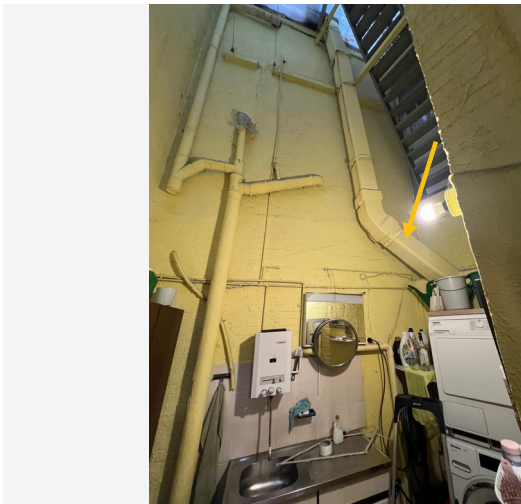
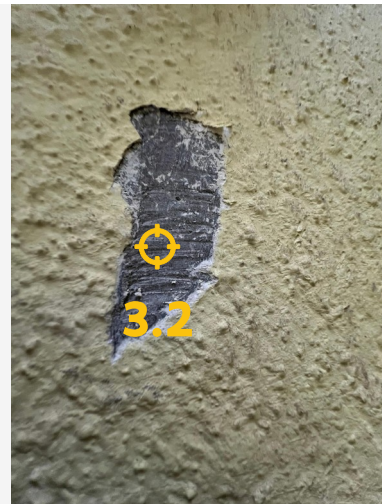
| Eindbeoordeling materiaalrisico | Verhoogd materiaalrisico en/of verhoogde kans op vezelvrijgave |

| Asbestsoort (vezeltype) | Crocidoliet aanwezig |
| Toestand van het materiaal | Matig beschadigd, matig verweerd |

| Opmerking | <p>De geverfde (coating) rookgasafvoer aan de achterzijde van de (gas)haard die langs de zijmuur van de overdekte koer naar boven loopt werd bemonsterd. Gelet op het negatief resultaat en de nochtans uitgesproken asbestverdachte eigenschappen van het materiaal werd de afvoer voor een tweede maal bemonsterd. De rookgasafvoer is (grotendeels) bedekt met een intacte laag coating voor wat betreft zijn traject langs de muur van de overdekte koer maar voor het stuk dat via het dak naar buiten komt ontbreekt de intacte laag. De aangegeven hoeveelheden berusten op een zo nauwkeurig mogelijke opmeting en kunnen niet letterlijk overgenomen worden in het kader van een meetstaat voor eventuele werken.</p> |

Verwijderen

- Zorg voor een veilig beheer. Vermijd het beschadigen van het asbestmateriaal. Controleer de toestand jaarlijks op wijzigingen.

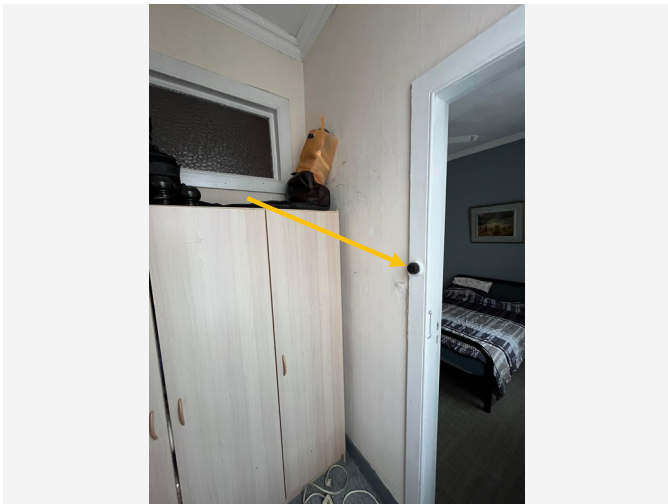
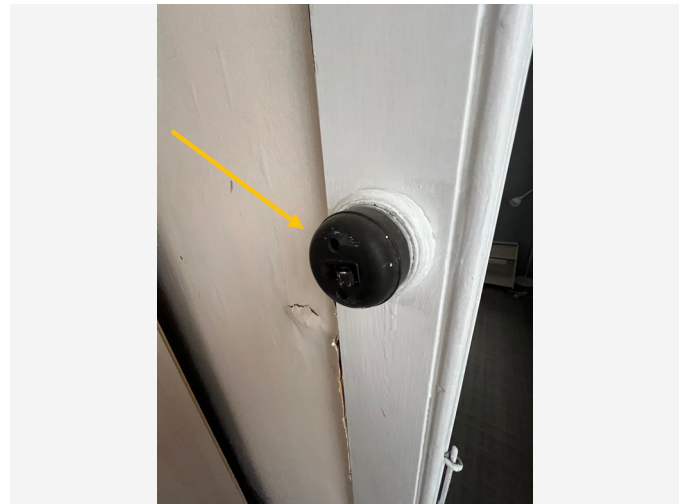
| Identificatiemethode | <p>De asbestdeskundige beoordeelt het materiaal als asbestverdacht en dus asbesthoudend, en dit zonder monstername.</p> <p>Motivatie: De monstername brengt andere schade aan dan schade die inherent is aan de monstername.</p> |
| Opmerking | <p>In een aantal ruimtes hangen verschillende oude toepassingen (o.a. schakelaars en stopcontacten) die bakeliet kunnen bevatten. Geen staalname mogelijk vanwege het risico op grotere dan door de monstername inherente schade. De aangegeven hoeveelheden berusten op een ruwe inschatting en kunnen niet letterlijk overgenomen worden in het kader van een meetstaat voor eventuele werken. Hieraan kunnen geen rechten worden ontleend.</p> |

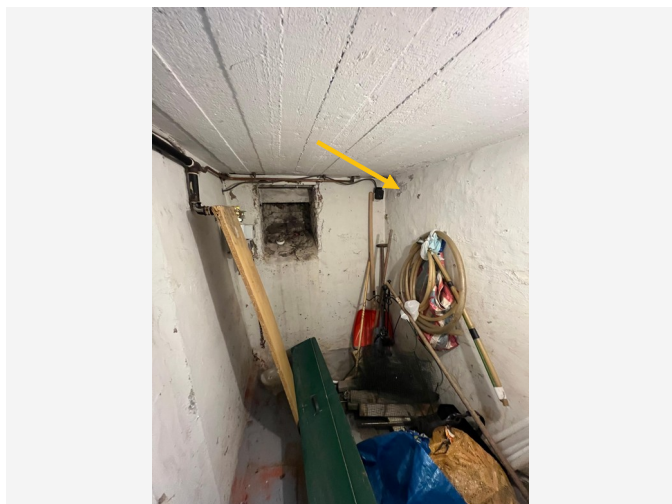
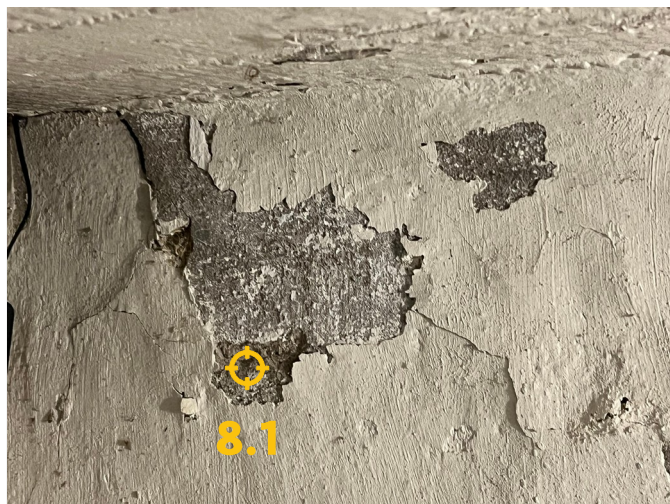
## Fiche 8: Cementering wanden kelder

Geen asbest

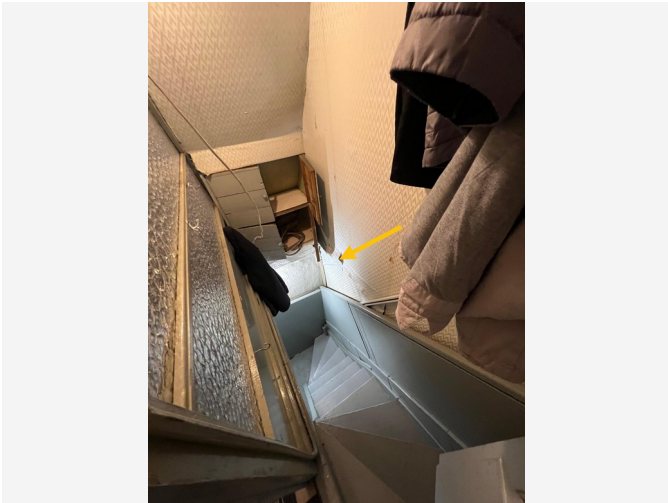
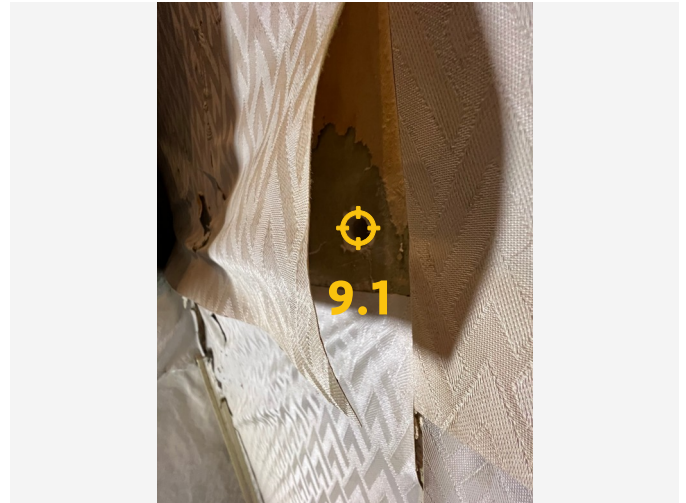
## Fiche 9: Pleisterwerk wanden

Geen asbest

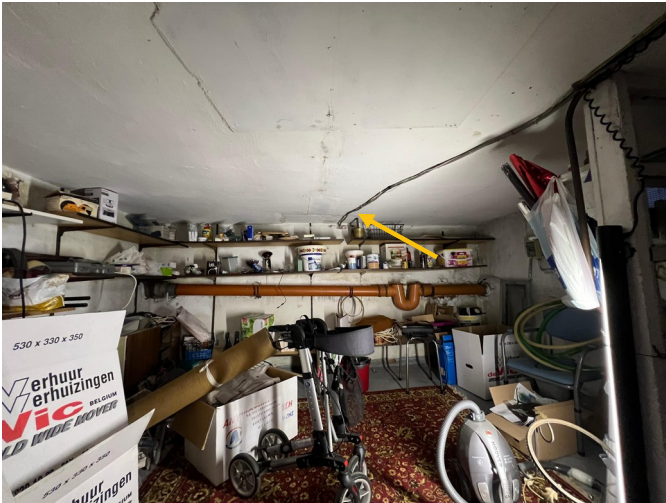
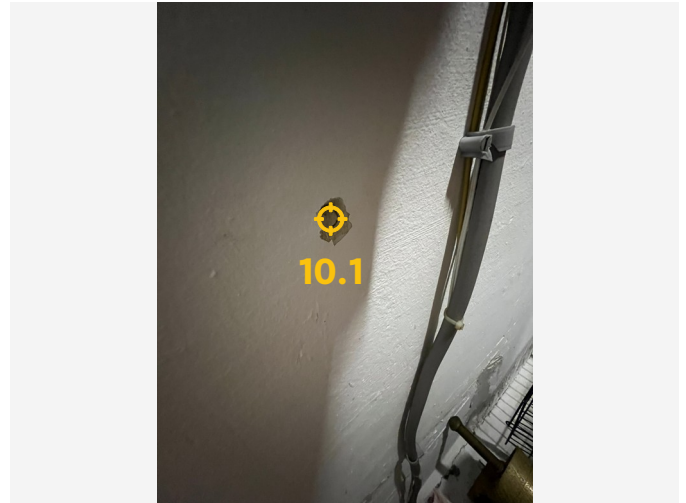
## Fiche 10: Pleisterwerk plafonds

Geen asbest

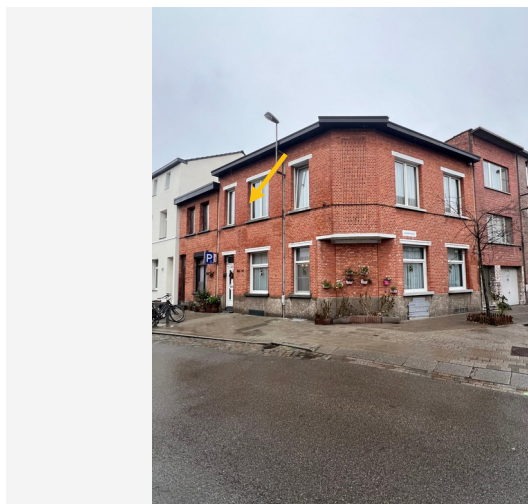
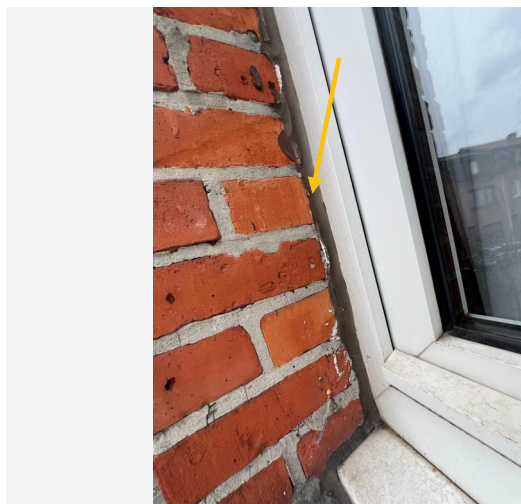
### Fiche 11: Afdichtingsmateriaal aan schrijnwerk

| Beschrijving | Notitie | Terug te vinden op plannen |
|---|---|---|
| Fiche 11: Afdichtingsmateriaal aan schrijnwerk | Geen verdachte mastieken waar te nemen tijdens de inspectie naar de afdichting van het schrijnwerk. In het kader van het niet destructief onderzoek konden eventuele onderliggende lagen niet geïnspecteerd worden. | - |
